土砂災害警戒区域等指定図(その2-1)

土砂災害警戒区域・土砂災害特別警戒区域 区域図

自然現象
 の種類
 急傾斜地の崩壊
 告示番号
 神奈川県告示第107号
 告示年月日
 令和2年3月24日

箇所番号
 201-H19-0354
 箇所名
 上町4丁目16
 所在地
 横須賀市上町4丁目

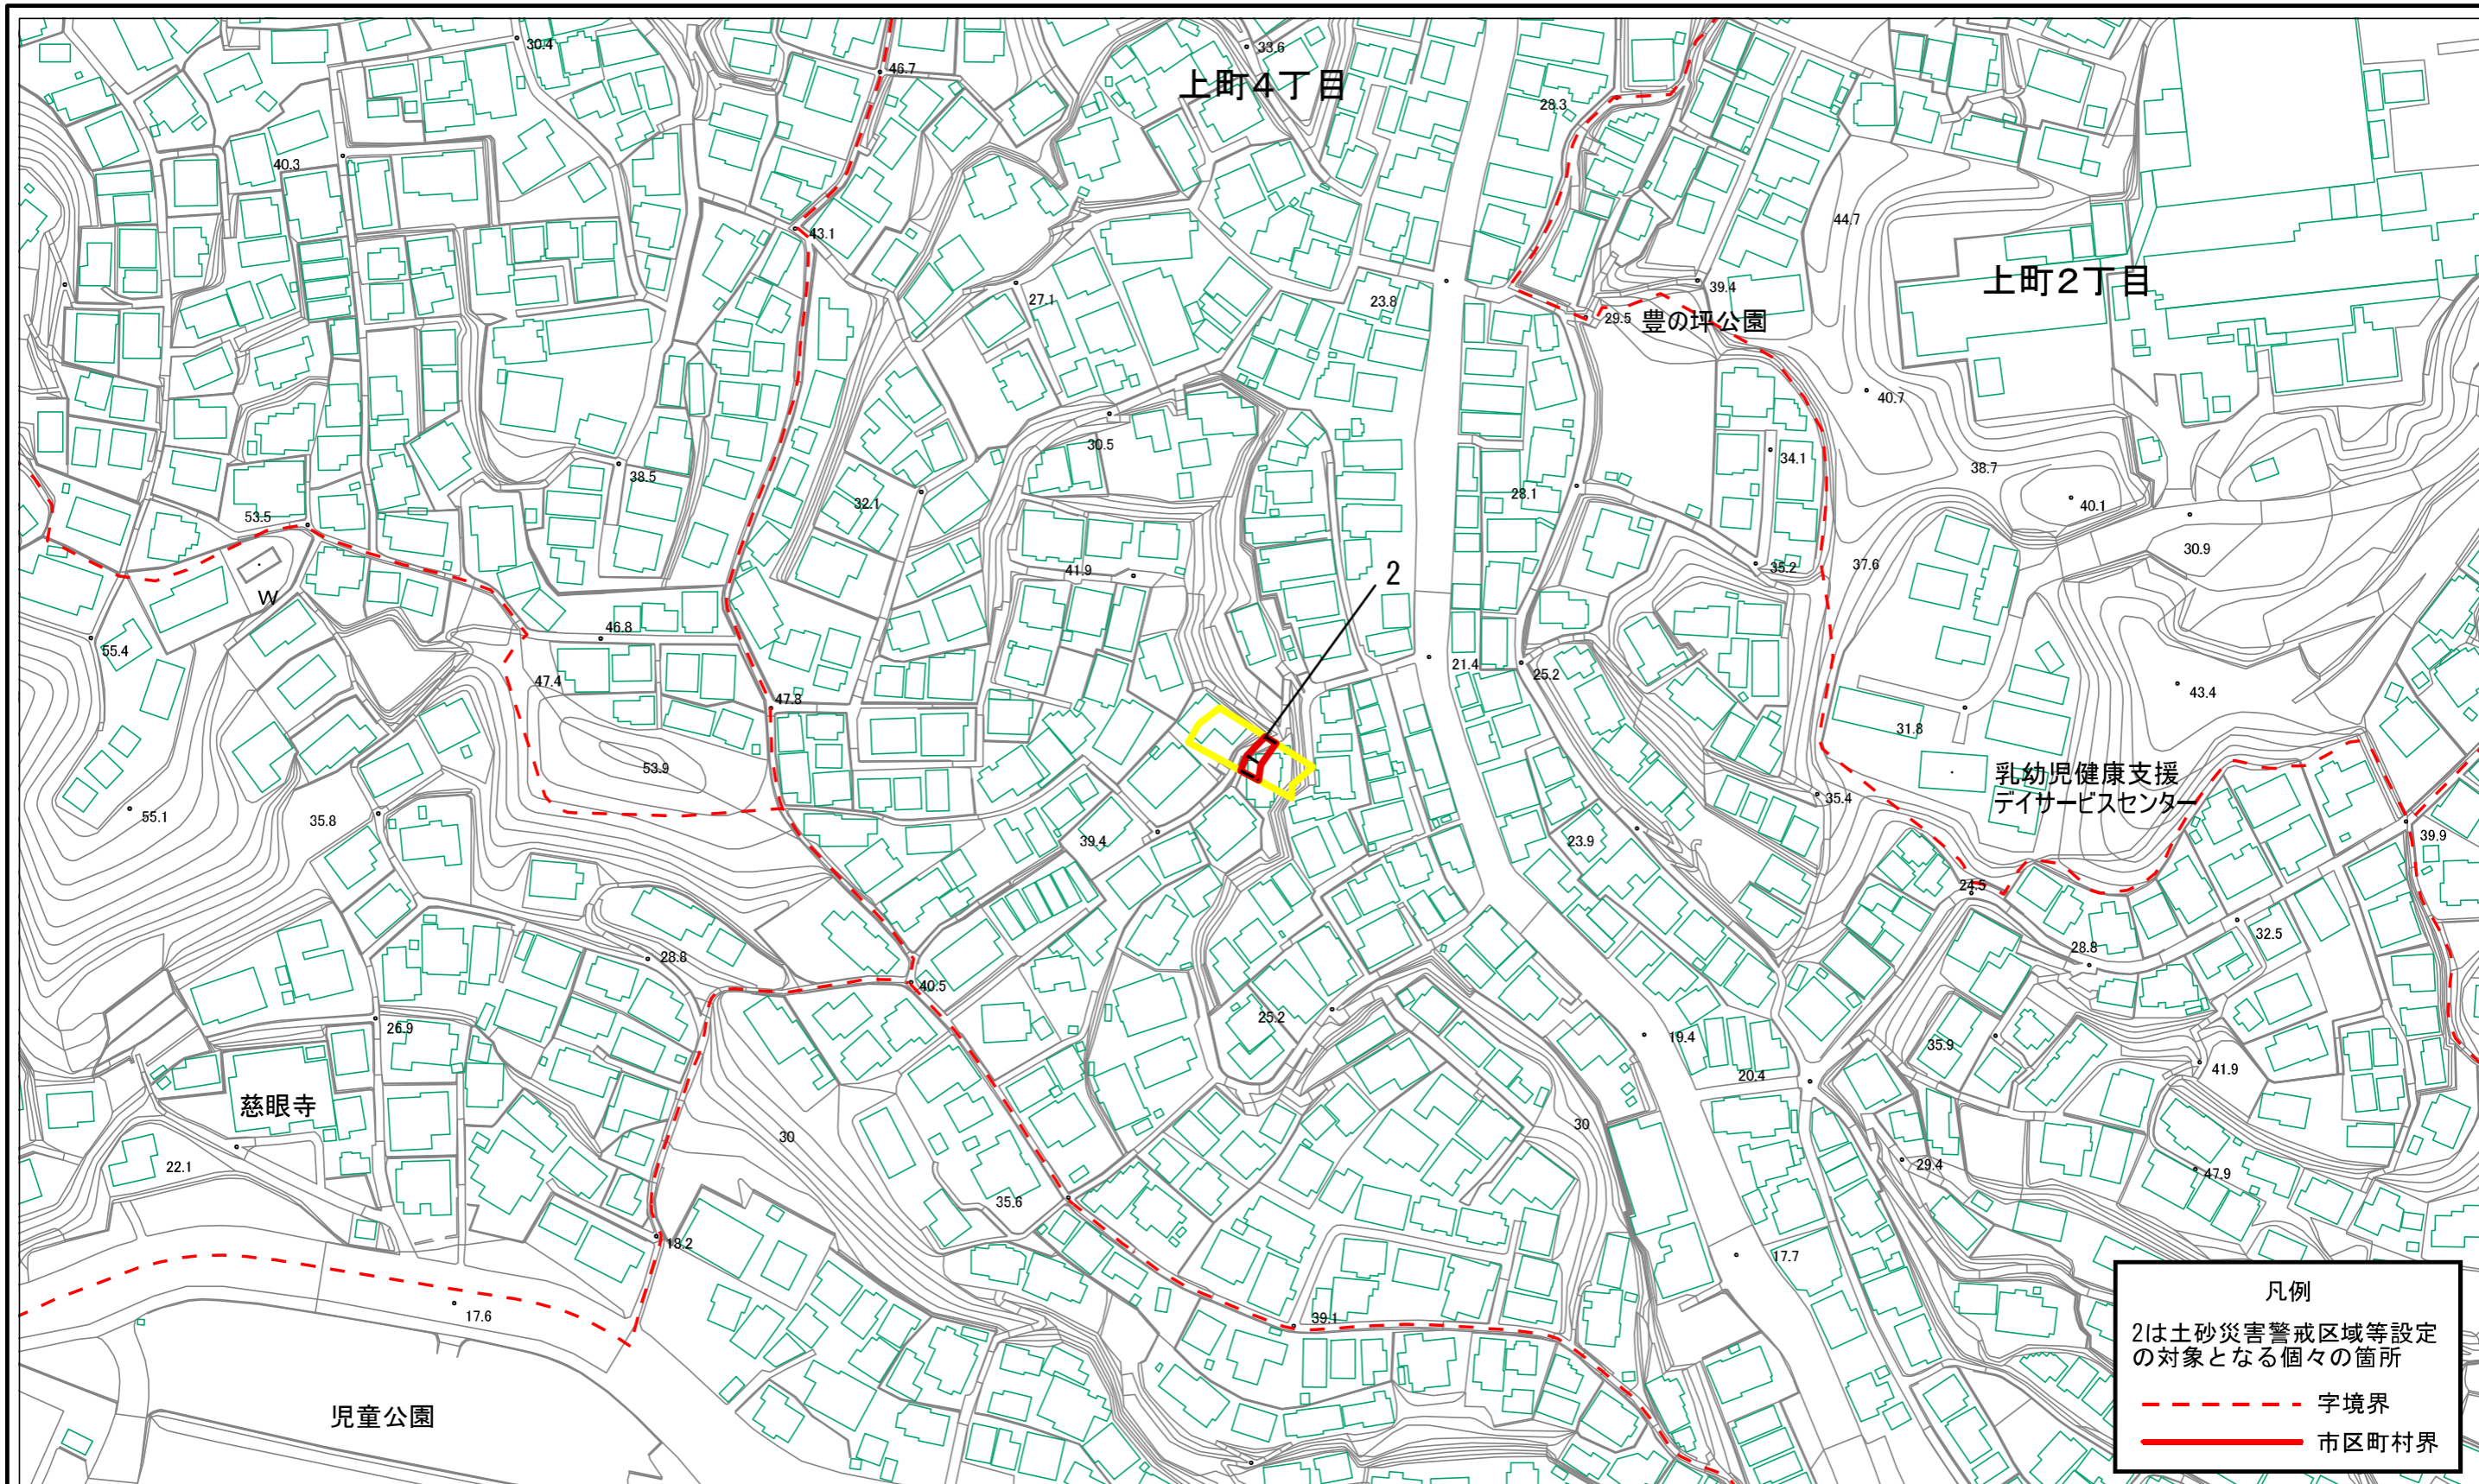
土砂災害防止法施行令第二条の基準に該当する区域
 土砂災害防止法
 施行令第三条の
 基準に該当する
 区域
 土石等の(移動)高さが1m以下の場合、
 土石等の移動による力が100kN/mを超える区域
 土石等の堆積の高さが3mを超える区域
 それ以外の区域
