土砂災害警戒区域等指定図(その2-1)

**土砂災害警戒区域・土砂災害特別警戒区域
区域図**

箇所番号	201-H19-7067
箇所名	久里浜台2丁目1
所在地	横須賀市久里浜台2丁目 及び久比里2丁目

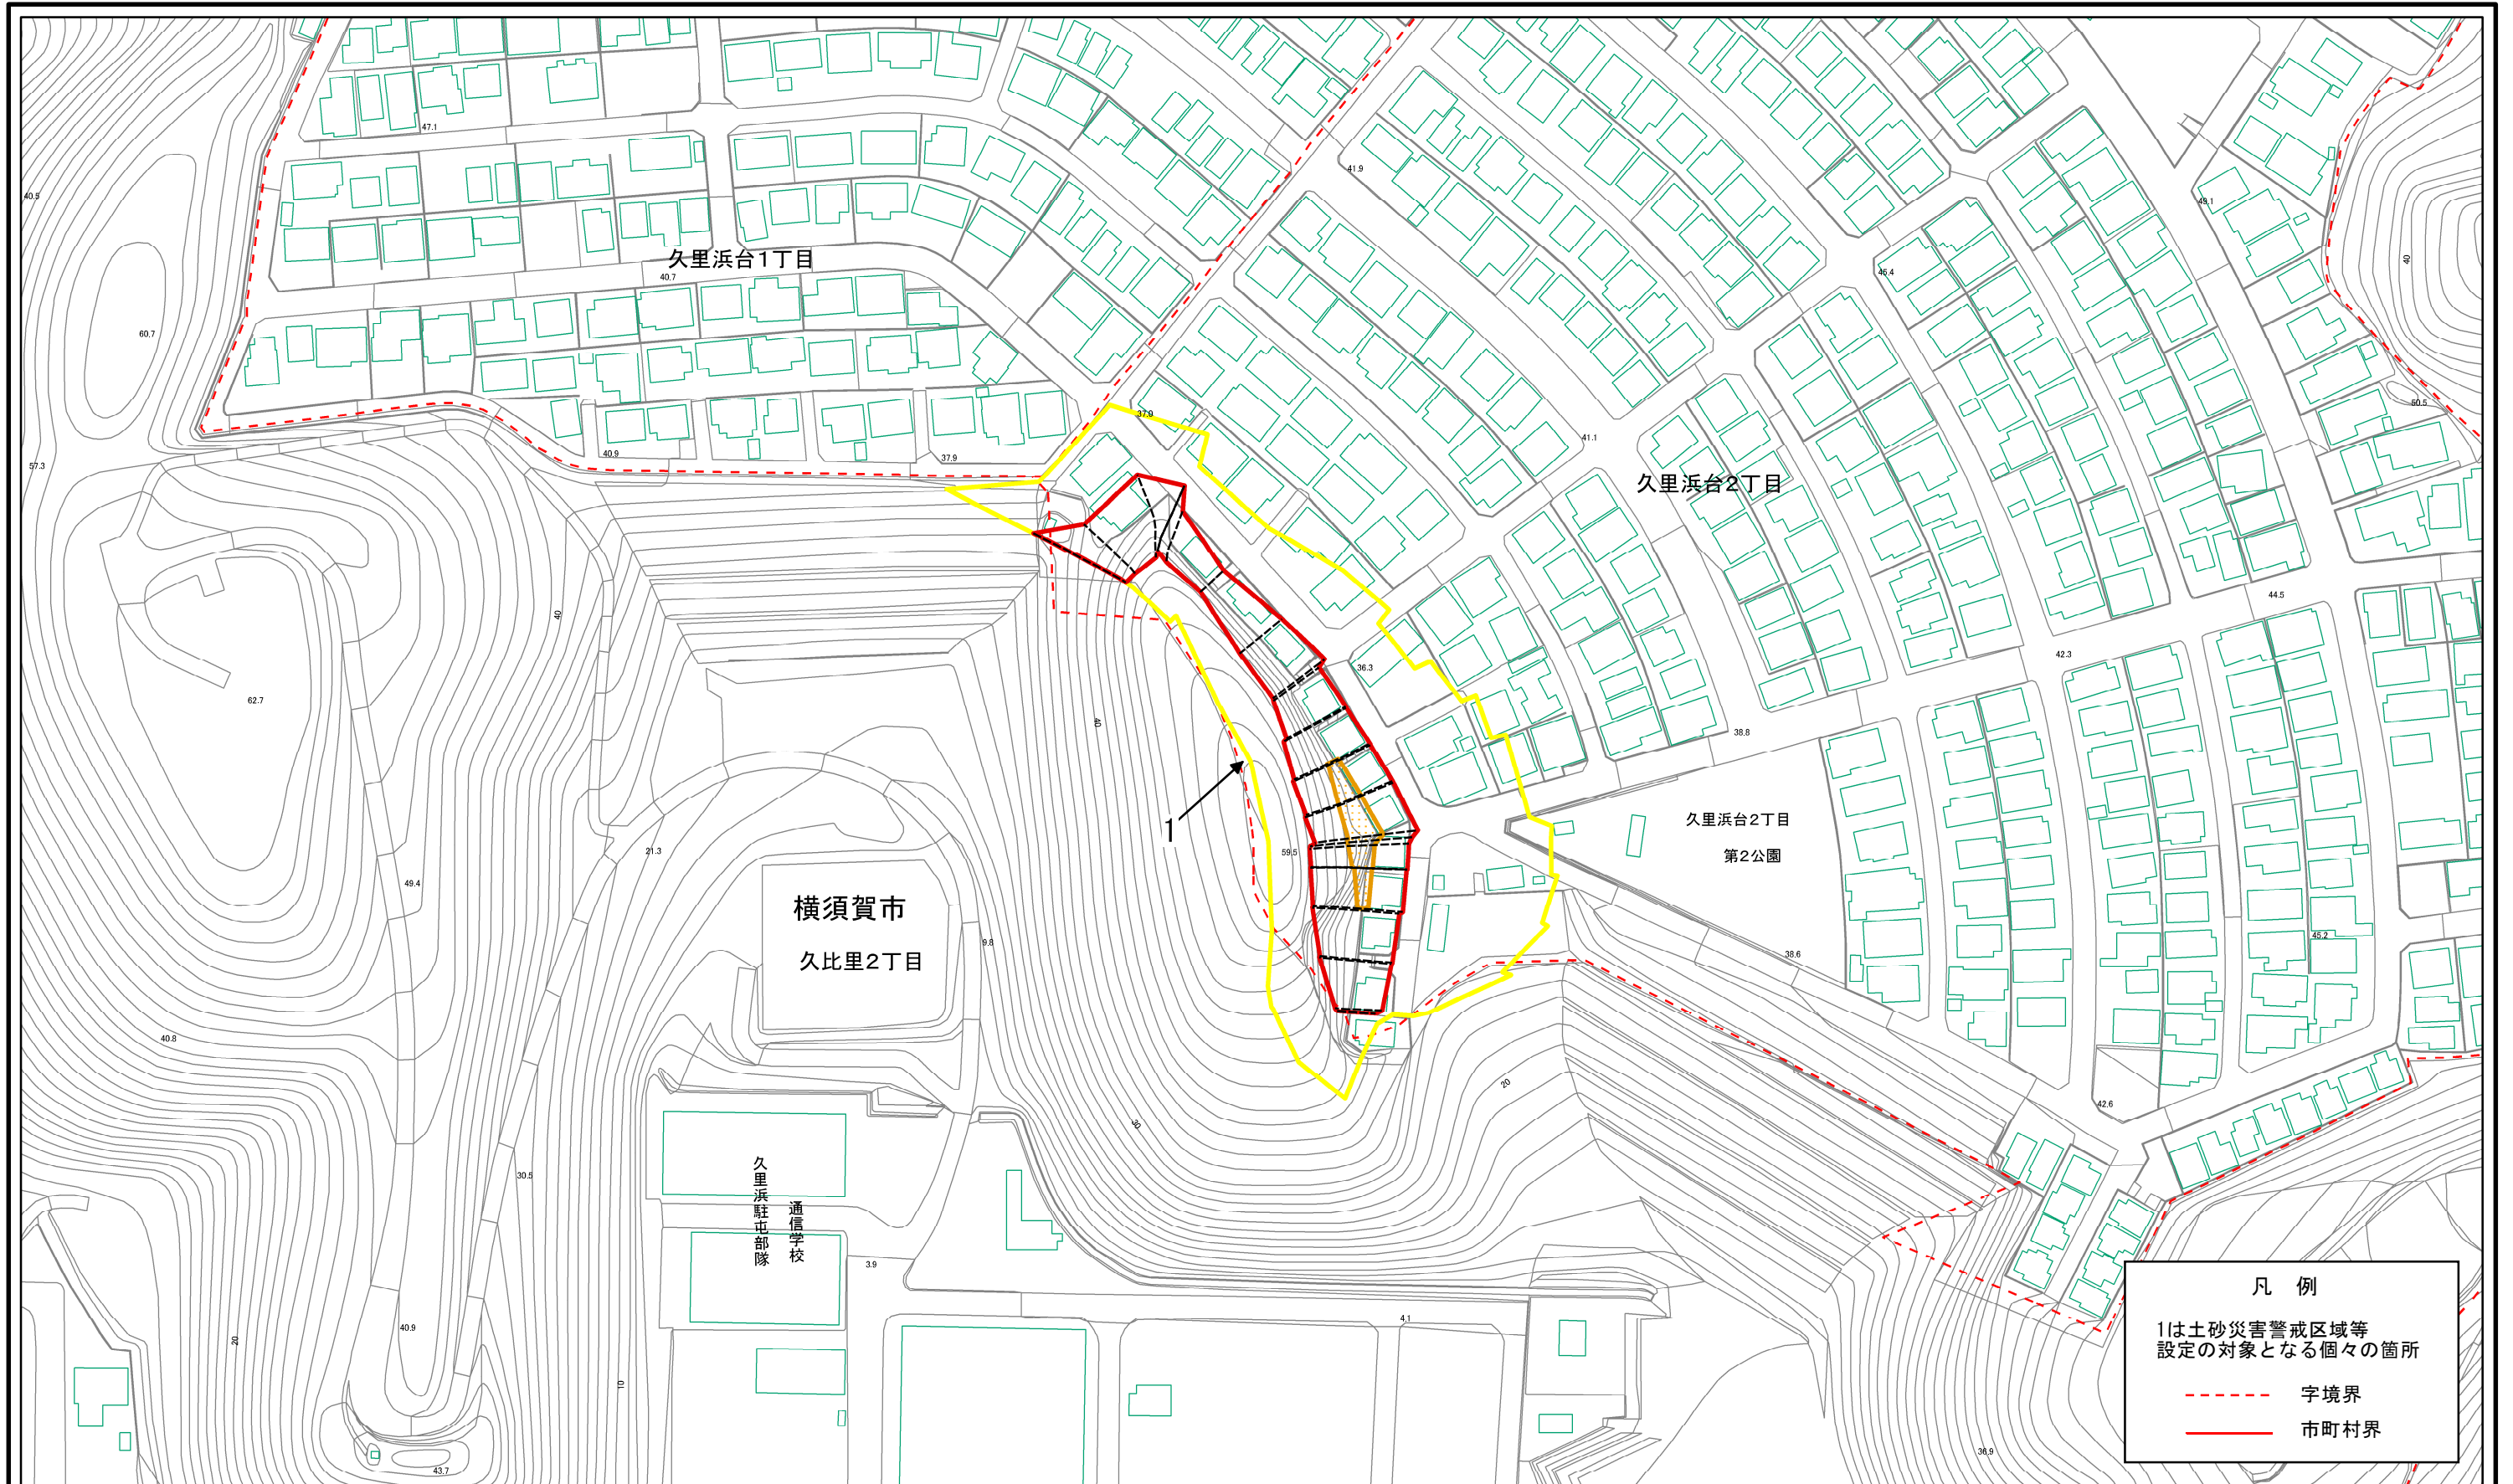
土砂災害防止法施行令第二条の基準に該当する区域
土砂災害防止法
施行令第三条の
基準に該当する
区域

土石等の(移動)高さが1m以下の場合、
土石等の移動による力が100kN/m²を超える区域
土石等の堆積の高さが3mを超える区域
それ以外の区域

急傾斜地の崩壊

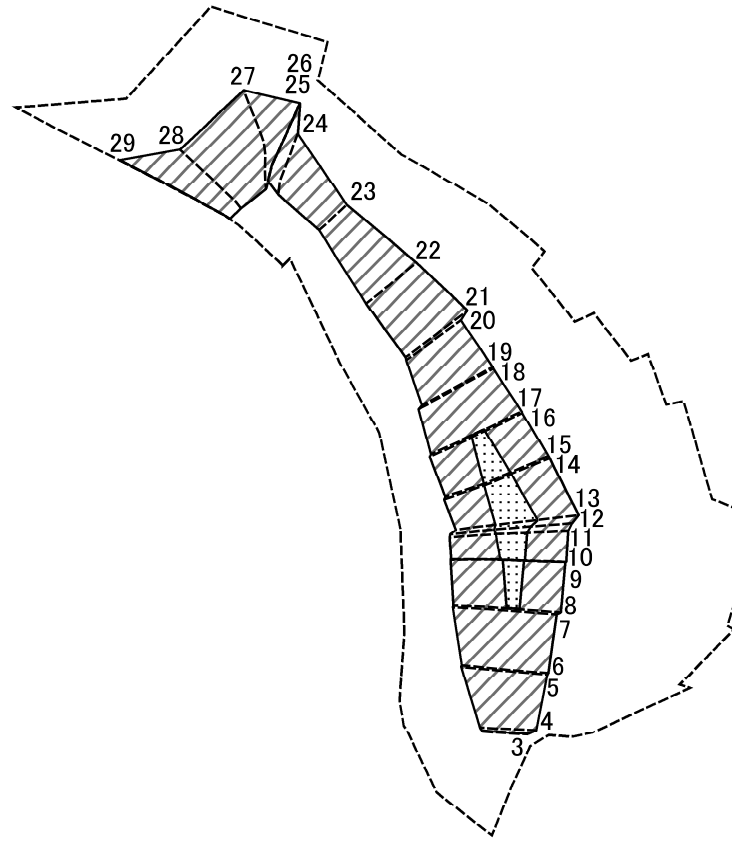
土砂災害警戒区域等指定図(その2-2)

図中の数字は横断測線番号を示す

土砂災害特別警戒区域の区域区分図 (急傾斜地の崩壊に伴う土石等の移動により建築物の地上部に作用すると想定される力)	土砂災害防止法施行令第二条の基準に該当する区域		N 縮尺 1:1,500	自然現象の種類	急傾斜地の崩壊	箇所番号	201-H19-7067-1
	土砂災害防止法施行令第三条の基準に該当する区域			告示番号	神奈川県告示第251号	箇所名	久里浜台2丁目1-1
	それ以外の区域			告示年月日	令和2年6月12日	所在地	横須賀市久里浜台2丁目及び久比里2丁目

横断測線の区間	土石等の移動により建築物の地上部に作用すると想定される力				土石等の堆積により建築物の地上部に作用すると想定される力				横断測線の区間	土石等の移動により建築物の地上部に作用すると想定される力				土石等の堆積により建築物の地上部に作用すると想定される力			
	土石等の(移動)高さが1m以下の場合、土石等の移動による力が100kN/m ² を超える区域		それ以外の区域		土石等の堆積の高さが3mを超える区域		それ以外の区域			土石等の(移動)高さが1m以下の場合、土石等の移動による力が100kN/m ² を超える区域		それ以外の区域		土石等の堆積の高さが3mを超える区域		それ以外の区域	
	力の大きさのうち最大のもの (kN/m ²)	土石等の高さ (m)	力の大きさのうち最大のもの (kN/m ²)	土石等の高さ (m)	力の大きさのうち最大のもの (kN/m ²)	土石等の高さ (m)	力の大きさのうち最大のもの (kN/m ²)	土石等の高さ (m)		力の大きさのうち最大のもの (kN/m ²)	土石等の高さ (m)	力の大きさのうち最大のもの (kN/m ²)	土石等の高さ (m)	力の大きさのうち最大のもの (kN/m ²)	土石等の高さ (m)	力の大きさのうち最大のもの (kN/m ²)	土石等の高さ (m)
1 ~ 2	-	-	-	-	-	-	-	-	27 ~ 28	-	-	100.00	0.75	-	-	13.95	2.15
2 ~ 3	-	-	-	-	-	-	-	-	28 ~ 29	-	-	100.00	0.75	-	-	14.79	2.28
3 ~ 4	-	-	82.90	0.75	-	-	12.63	1.95	~								
4 ~ 5	-	-	92.06	0.75	-	-	19.46	3.00	~								
5 ~ 6	-	-	94.88	0.75	-	-	19.46	3.00	~								
6 ~ 7	-	-	99.76	0.75	-	-	19.39	2.99	~								
7 ~ 8	-	-	100.00	0.75	-	-	19.39	2.99	~

8 ~ 9	107.94	0.75	100.00	0.75	-	-	19.46	3.00	~								
9 ~ 10	109.72	0.75	100.00	0.75	-	-	19.46	3.00	~								
10 ~ 11	112.72	0.75	100.00	0.75	-	-	18.38	2.83	~								
11 ~ 12	115.16	0.75	100.00	0.75	-	-	18.03	2.78	~								
12 ~ 13	117.99	0.75	100.00	0.75	-	-	17.71	2.73	~								
13 ~ 14	117.99	0.75	100.00	0.75	-	-	17.45	2.69	~								
14 ~ 15	113.64	0.75	100.00	0.75	-	-	17.45	2.69	~								
15 ~ 16	113.64	0.75	100.00	0.75	-	-	16.82	2.59	~								
16 ~ 17	108.49	0.75	100.00	0.75	-	-	16.62	2.56	~								
17 ~ 18	-	-	100.00	0.75	-	-	16.86	2.60	~								
18 ~ 19	-	-	98.03	0.75	-	-	16.86	2.60	~								
19 ~ 20	-	-	98.03	0.75	-	-	16.11	2.48	~								
20 ~ 21	-	-	94.42	0.75	-	-	16.62	2.56	~								
21 ~ 22	-	-	94.42	0.75	-	-	16.62	2.56	~								
22 ~ 23	-	-	82.51	0.75	-	-	15.72	2.42	~								
23 ~ 24	-	-	89.47	0.75	-	-	15.72	2.42	~								
24 ~ 25	-	-	90.00	0.75	-	-	11.88	1.83	~								
25 ~ 26									~

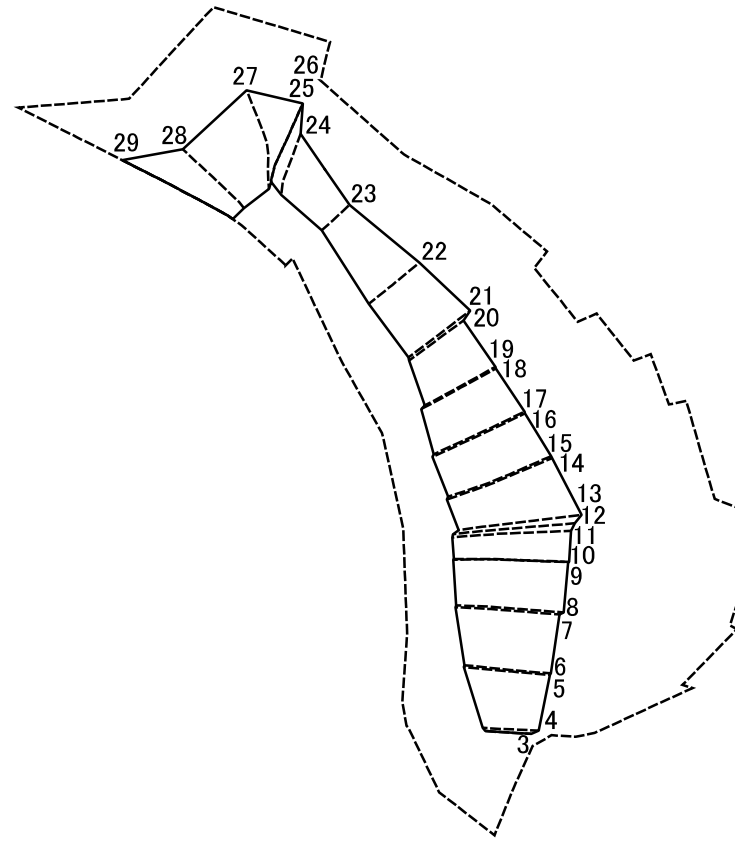
土砂災害警戒区域等指定図(その2-3)

図中の数字は横断測線番号を示す

土砂災害特別警戒区域の区域区分図 (急傾斜地の崩壊に伴う土石等の堆積により建築物の地上部に作用すると想定される力)	土砂災害防止法施行令第二条の基準に該当する区域		縮尺 1:1,500	自然現象の種類	急傾斜地の崩壊	箇所番号	201-H19-7067-1
	土砂災害防止法施行令第三条の基準に該当する区域			告示番号	神奈川県告示第251号	箇所名	久里浜台2丁目1-1
	それ以外の区域			告示年月日	令和2年6月12日	所在地	横須賀市久里浜台2丁目及び久比里2丁目
