土砂災害警戒区域等指定図(その2-1)

土砂災害警戒区域・土砂災害特別警戒区域 区域図	土砂災害防止法施行令第2条の基準に該当する区域		N 縮尺 1:1,500	自然現象 の種類	急傾斜地の崩壊	箇所番号	201-H19-7068
	土砂災害防止法 施行令第3条の 基準に該当する 区域			告示番号	神奈川県告示第251号	箇所名	久里浜台2丁目2
	それ以外の区域			告示年月日	令和2年6月12日	所在地	横須賀市久里浜台2丁目、 久比里2丁目及び西浦賀5丁目

土砂災害警戒区域等指定図書(その3)

建築物の構造の規制に必要な衝撃に関する事項	自然現象の種類	急傾斜地の崩壊	箇所番号	201-H19-7068-1
	告示番号	神奈川県告示第251号	箇所名	久里浜台2丁目2-1
	告示年月日	令和2年6月12日	所在地	横須賀市久里浜台2丁目、久比里2丁目及び西浦賀5丁目

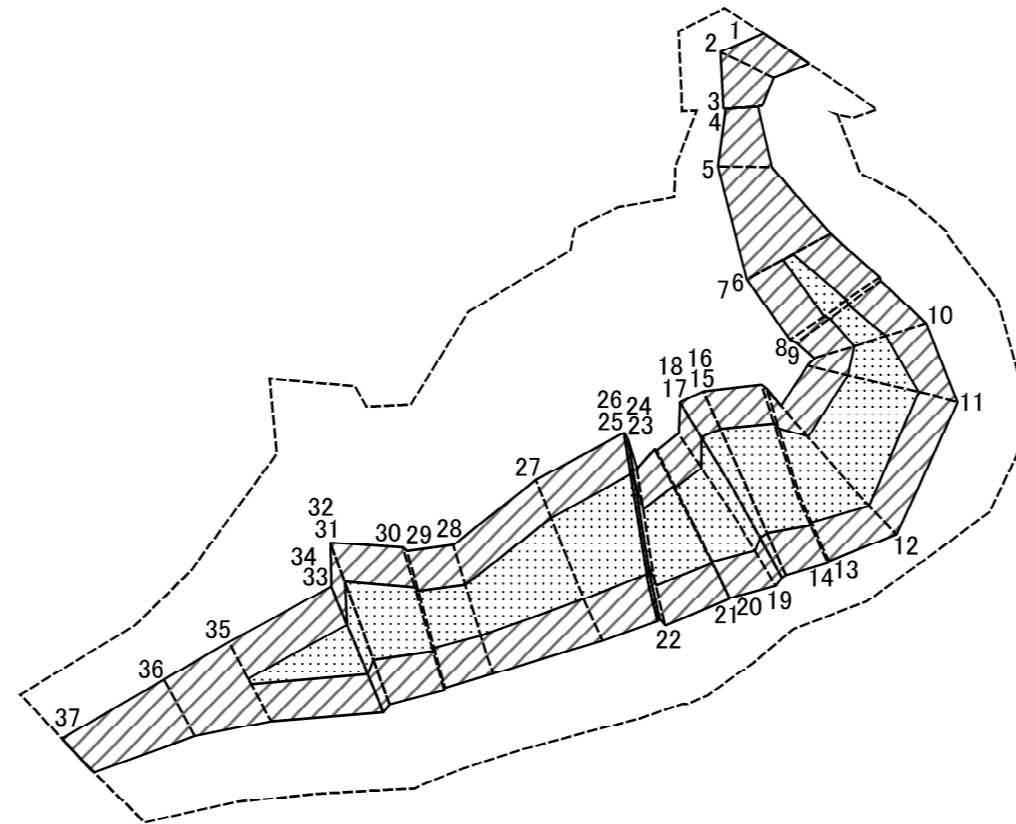
土砂災害警戒区域等指定図(その2-2)

図中の数字は横断測線番号を示す

土砂災害特別警戒区域の区域区分図 (急傾斜地の崩壊に伴う土石等の移動により建築物の地上部に作用すると想定される力)	土砂災害防止法施行令第二条の基準に該当する区域		N 縮尺 1:1,500	自然現象の種類	急傾斜地の崩壊	箇所番号	201-H19-7068-1
	土砂災害防止法施行令第三条の基準に該当する区域			告示番号	神奈川県告示第251号	箇所名	久里浜台2丁目2-1
	それ以外の区域			告示年月日	令和2年6月12日	所在地	横須賀市久里浜台2丁目、久比里2丁目及び西浦賀5丁目

横断測線の区間	土石等の移動により建築物の地上部に作用すると想定される力				土石等の堆積により建築物の地上部に作用すると想定される力				横断測線の区間	土石等の移動により建築物の地上部に作用すると想定される力				土石等の堆積により建築物の地上部に作用すると想定される力			
	土石等の(移動)高さが1m以下の場合、土石等の移動による力が100kN/m ² を超える区域		それ以外の区域		土石等の堆積の高さが3mを超える区域		それ以外の区域			土石等の(移動)高さが1m以下の場合、土石等の移動による力が100kN/m ² を超える区域		それ以外の区域		土石等の堆積の高さが3mを超える区域		それ以外の区域	
	力の大きさのうち最大のもの(kN/m ²)	土石等の高さ(m)	力の大きさのうち最大のもの(kN/m ²)	土石等の高さ(m)	力の大きさのうち最大のもの(kN/m ²)	土石等の高さ(m)	力の大きさのうち最大のもの(kN/m ²)	土石等の高さ(m)		力の大きさのうち最大のもの(kN/m ²)	土石等の高さ(m)	力の大きさのうち最大のもの(kN/m ²)	土石等の高さ(m)	力の大きさのうち最大のもの(kN/m ²)	土石等の高さ(m)	力の大きさのうち最大のもの(kN/m ²)	土石等の高さ(m)
1 ~ 2	-	-	83.02	0.75	-	-	11.73	1.81	27 ~ 28	122.90	0.75	100.00	0.75	-	-	16.98	2.62
2 ~ 3	-	-	83.02	0.75	-	-	12.96	2.00	28 ~ 29	121.28	0.75	100.00	0.75	-	-	15.91	2.45
3 ~ 4	-	-	68.19	0.75	-	-	12.96	2.00	29 ~ 30	123.92	0.75	100.00	0.75	-	-	15.96	2.46
4 ~ 5	-	-	80.10	0.75	-	-	11.90	1.83	30 ~ 31	123.92	0.75	100.00	0.75	-	-	16.81	2.59

5 ~ 6	-	-	100.00	0.75	-	-	14.14	2.18	31 ~ 32								
6 ~ 7									32 ~ 33	121.40	0.75	100.00	0.75	-	-	16.81	2.59
7 ~ 8	112.84	0.75	100.00	0.75	-	-	14.65	2.26	33 ~ 34								
8 ~ 9	112.84	0.75	100.00	0.75	-	-	14.65	2.26	34 ~ 35	120.11	0.75	100.00	0.75	-	-	14.35	2.21
9 ~ 10	114.84	0.75	100.00	0.75	-	-	17.26	2.66	35 ~ 36	-	-	100.00	0.75	-	-	12.37	1.91
10 ~ 11	125.41	0.75	100.00	0.75	-	-	19.11	2.95	36 ~ 37	-	-	89.24	0.75	-	-	13.97	2.15
11 ~ 12	128.47	0.75	100.00	0.75	-	-	19.11	2.95	~								
12 ~ 13	128.47	0.75	100.00	0.75	-	-	18.56	2.86	~								
13 ~ 14	129.08	0.75	100.00	0.75	-	-	17.85	2.75	~								
14 ~ 15	129.08	0.75	100.00	0.75	-	-	17.85	2.75	~								
15 ~ 16									~								
16 ~ 17	126.11	0.75	100.00	0.75	-	-	19.18	2.96	~								
17 ~ 18									~								
18 ~ 19	128.35	0.75	100.00	0.75	-	-	17.04	2.63	~								
19 ~ 20	128.35	0.75	100.00	0.75	-	-	16.04	2.47	~								
20 ~ 21	127.72	0.75	100.00	0.75	-	-	16.27	2.51	~

21 ~ 22	127.72	0.75	100.00	0.75	-	-	16.27	2.51	~								
22 ~ 23	125.04	0.75	100.00	0.75	-	-	16.36	2.52	~								
23 ~ 24									~								
24 ~ 25	123.31	0.75	100.00	0.75	-	-	16.80	2.59	~								
25 ~ 26									~								
26 ~ 27	123.31	0.75	100.00	0.75	-	-	16.98	2.62	~

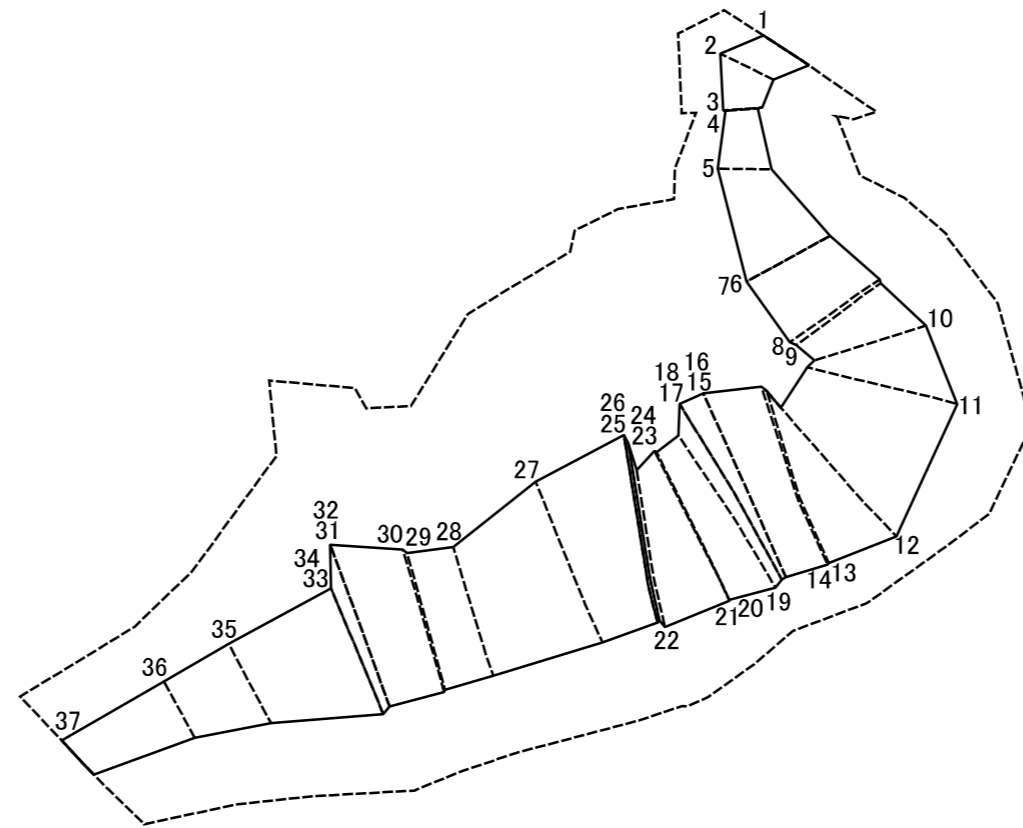
土砂災害警戒区域等指定図(その2-3)

図中の数字は横断測線番号を示す

土砂災害特別警戒区域の区域区分図 (急傾斜地の崩壊に伴う土石等の堆積により建築物の地上部に作用すると想定される力)	土砂災害防止法施行令第二条の基準に該当する区域		N 縮尺 1:1,500	自然現象の種類	急傾斜地の崩壊	箇所番号	201-H19-7068-1
	土砂災害防止法施行令第三条の基準に該当する区域			告示番号	神奈川県告示第251号	箇所名	久里浜台2丁目2-1
	それ以外の区域			告示年月日	令和2年6月12日	所在地	横須賀市久里浜台2丁目、久比里2丁目及び西浦賀5丁目
