# 土砂災害警戒区域等指定図(その2-1)

# 土砂災害警戒区域等指定図(その2-2)

# 土砂災害警戒区域等指定図(その2-3)

## 土砂災害警戒区域等指定図書(その3)

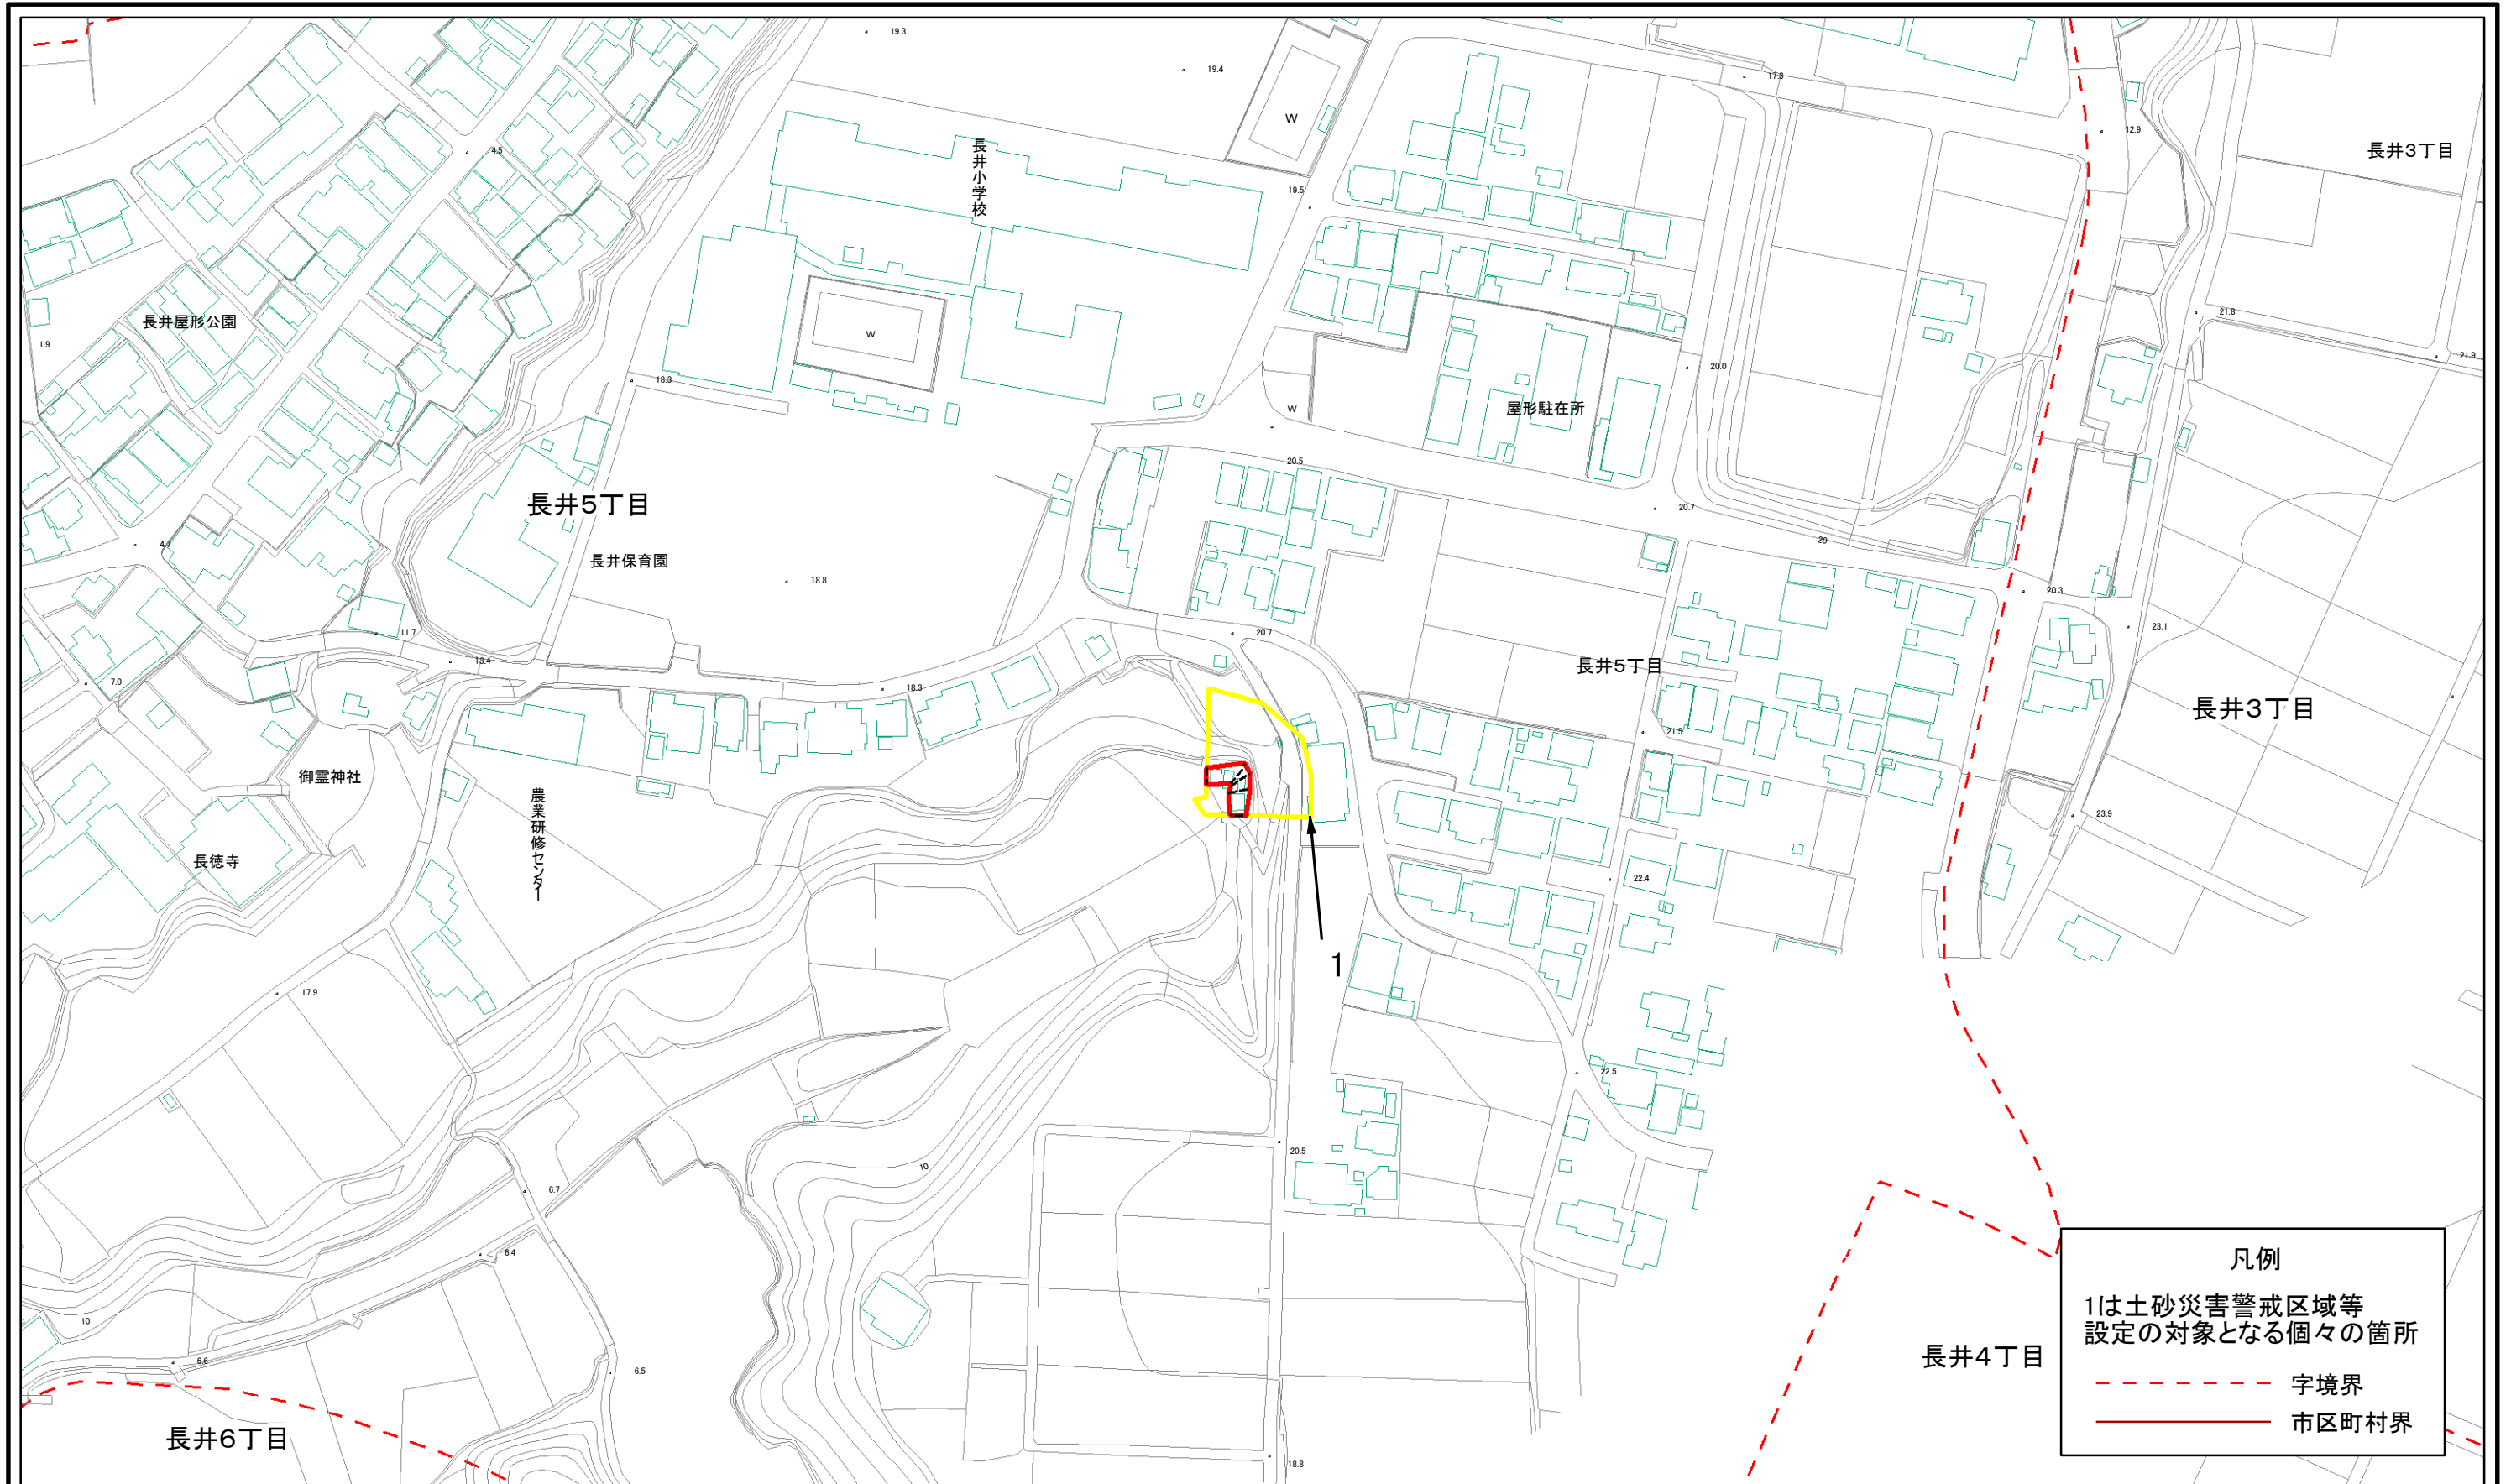
土砂災害警戒区域・土砂災害特別警戒区域 区域図	土砂災害防止法施行令第二条の基準に該当する区域		N 縮尺 1:1,500	自然現象の種類	急傾斜地の崩壊	箇所番号	201-H19-9055
	土砂災害防止法施行令第三条の基準に該当する区域			告示番号	神奈川県告示第 107 号	箇所名	長井5丁目2
	土砂等の(移動)高さが1m以下の場合、土砂等の移動による力が100kN/mを超える区域			告示年月日	令和 2 年 3 月 24 日	所在地	横須賀市長井5丁目
	土砂等の堆積の高さが3mを超える区域						
それ以外の区域
