土砂災害警戒区域等指定図(その2-1)

土砂災害警戒区域・土砂災害特別警戒区域 区域図

自然現象の種類	急傾斜地の崩壊	箇所番号	201-H20-0211
告示番号	神奈川県告示第107号	箇所名	三春町6丁目1
告示年月日	令和2年3月24日	所在地	横須賀市三春町6丁目、三春町1丁目及び富士見町1丁目

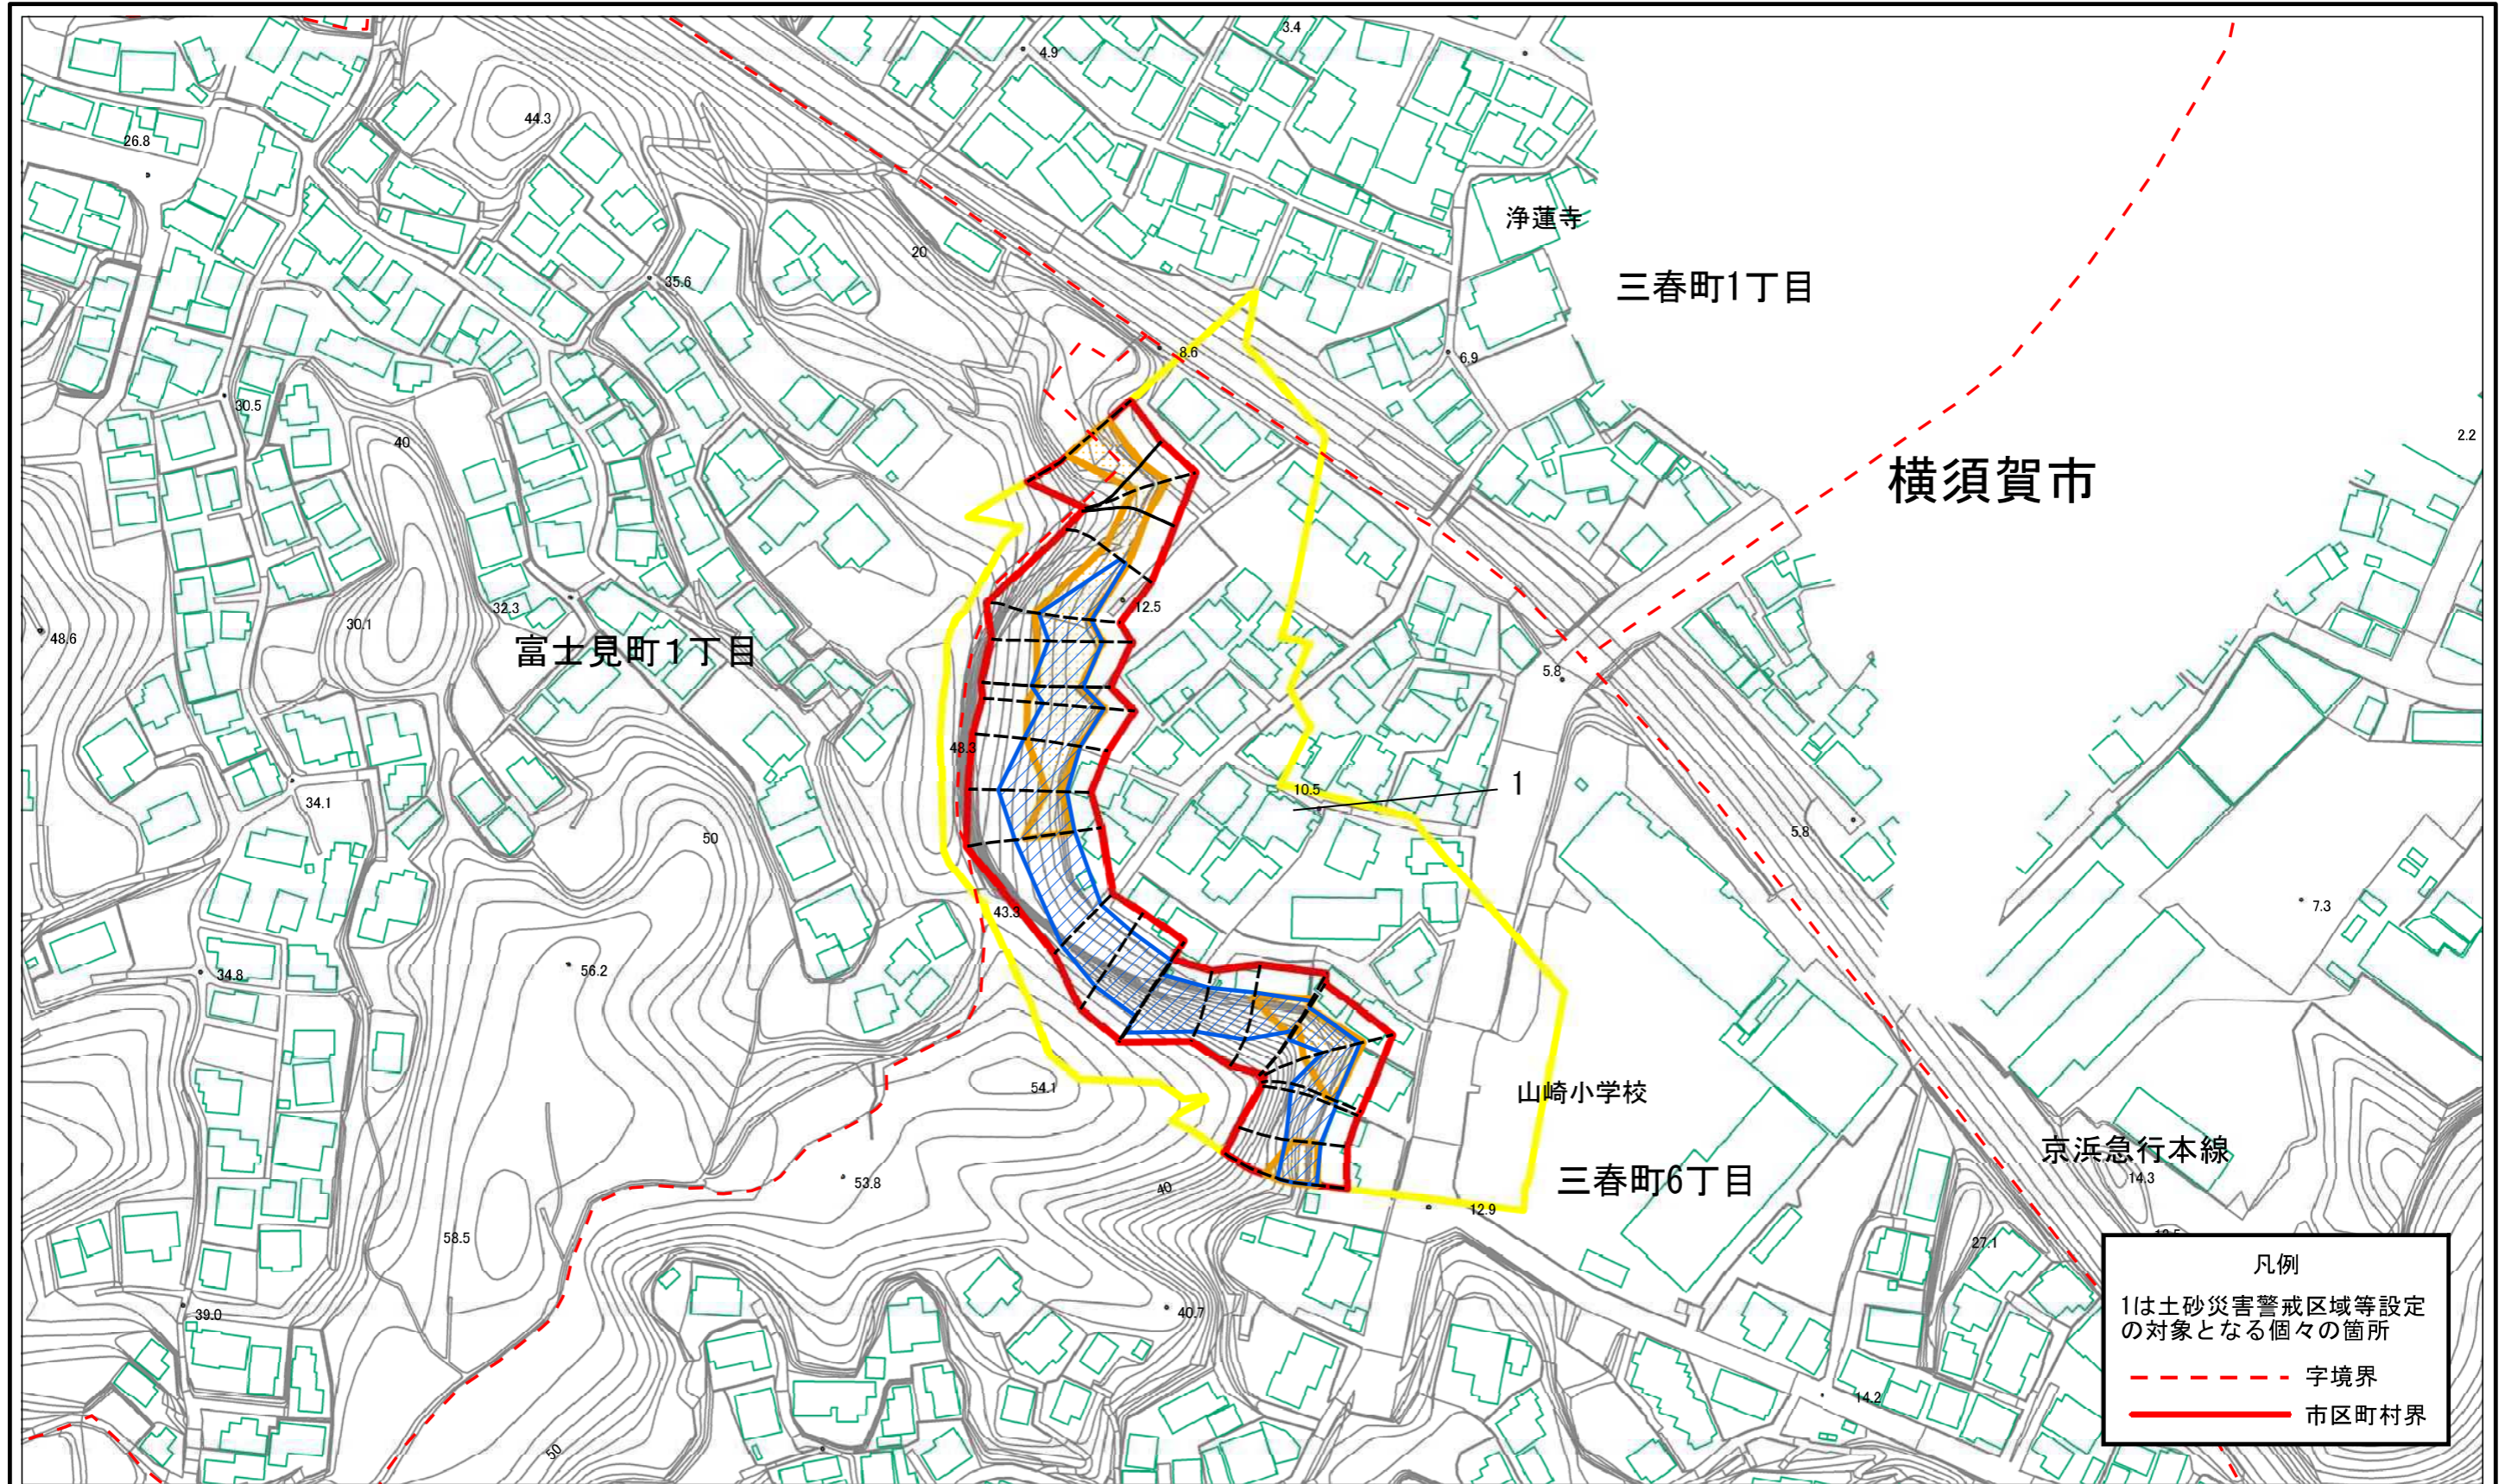
土砂災害防止法施行令第二条の基準に該当する区域	黄色
土砂災害防止法施行令第三条の基準に該当する区域	オレンジ
土砂等の(移動)高さが1m以下の場合、土砂等の移動による力が100kN/mを超える区域	斜線
土砂等の堆積の高さが3mを超える区域	青
それ以外の区域	赤

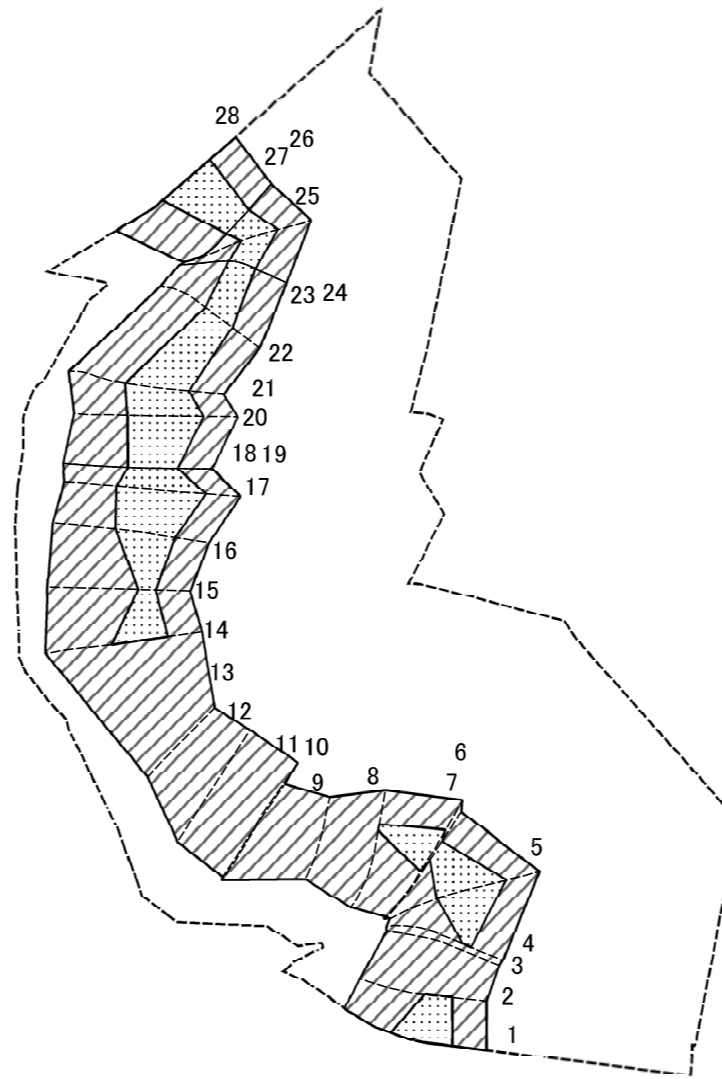
土砂災害警戒区域等指定図(様式2-2)

図中の数字は横断測線番号を示す

土砂災害特別警戒区域の区域区分図 (急傾斜地の崩壊に伴う土石等の移動により建築物の地上部に作用すると想定される力)	土砂災害防止法施行令第二条の基準に該当する区域		N 縮尺 1:1,500	自然現象の種類	急傾斜地の崩壊	箇所番号	201-H20-0211-01
	土砂災害防止法施行令第三条の基準に該当する区域			告示番号	神奈川県告示第107号	箇所名	三春町6丁目1-1
	それ以外の区域			告示年月日	令和2年3月24日	所在地	横須賀市三春町6丁目及び三春町1丁目及び富士見町1丁目

横断測線の区間	土石等の移動により建築物の地上部に作用すると想定される力				土石等の堆積により建築物の地上部に作用すると想定される力				横断測線の区間	土石等の移動により建築物の地上部に作用すると想定される力				土石等の堆積により建築物の地上部に作用すると想定される力			
	土石等の(移動)高さが1m以下の場合、土石等の移動による力が100kN/m ² を超える区域		それ以外の区域		土石等の堆積の高さが3mを超える区域		それ以外の区域			土石等の(移動)高さが1m以下の場合、土石等の移動による力が100kN/m ² を超える区域		それ以外の区域		土石等の堆積の高さが3mを超える区域		それ以外の区域	
	力の大きさのうち最大のもの(kN/m ²)	土石等の高さ(m)	力の大きさのうち最大のもの(kN/m ²)	土石等の高さ(m)	力の大きさのうち最大のもの(kN/m ²)	土石等の高さ(m)	力の大きさのうち最大のもの(kN/m ²)	土石等の高さ(m)		力の大きさのうち最大のもの(kN/m ²)	土石等の高さ(m)	力の大きさのうち最大のもの(kN/m ²)	土石等の高さ(m)	力の大きさのうち最大のもの(kN/m ²)	土石等の高さ(m)	力の大きさのうち最大のもの(kN/m ²)	土石等の高さ(m)
1 ~ 2	116.83	0.75	100.00	0.75	20.17	3.77	16.05	3.00	27 ~ 28	115.74	0.75	100.00	0.75	-	-	14.70	2.75
2 ~ 3	-	-	100.00	0.75	20.96	3.92	16.05	3.00	~								
3 ~ 4	-	-	100.00	0.75	20.96	3.92	16.05	3.00	~								
4 ~ 5	119.02	0.75	100.00	0.75	18.35	3.43	16.05	3.00	~								
5 ~ 6	119.02	0.75	100.00	0.75	18.24	3.41	16.05	3.00	~								
6 ~ 7	112.24	0.75	100.00	0.75	18.24	3.41	16.05	3.00	~

7 ~ 8	112.24	0.75	100.00	0.75	18.44	3.45	16.05	3.00	~								
8 ~ 9	-	-	100.00	0.75	21.39	4.00	16.05	3.00	~								
9 ~ 10	-	-	78.96	0.75	23.32	4.36	16.05	3.00	~								
10 ~ 11	-	-	97.43	0.75	23.32	4.36	16.05	3.00	~								
11 ~ 12	-	-	97.43	0.75	22.57	4.22	16.05	3.00	~								
12 ~ 13	-	-	94.25	0.75	23.76	4.44	16.05	3.00	~								
13 ~ 14	-	-	100.00	0.75	23.76	4.44	16.05	3.00	~								
14 ~ 15	109.95	0.75	100.00	0.75	21.72	4.06	16.05	3.00	~								
15 ~ 16	111.87	0.75	100.00	0.75	21.72	4.06	16.05	3.00	~								
16 ~ 17	120.19	0.75	100.00	0.75	20.59	3.85	16.05	3.00	~								
17 ~ 18	120.19	0.75	100.00	0.75	20.77	3.88	16.05	3.00	~								
18 ~ 19									~								
19 ~ 20	117.70	0.75	100.00	0.75	20.77	3.88	16.05	3.00	~								
20 ~ 21	117.70	0.75	100.00	0.75	20.17	3.77	16.05	3.00	~								
21 ~ 22	114.28	0.75	100.00	0.75	20.17	3.77	16.05	3.00	~								
22 ~ 23	111.90	0.75	100.00	0.75	-	-	16.05	3.00	~

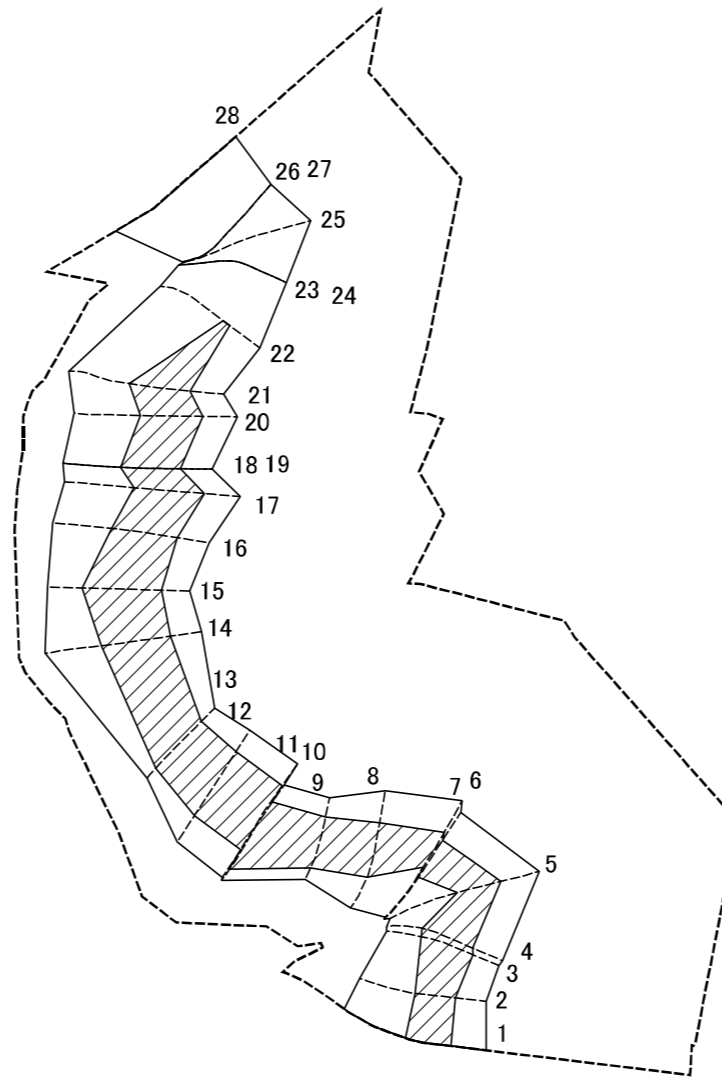
土砂災害警戒区域等の指定図(様式2-3)

図中の数字は横断測線番号を示す

土砂災害特別警戒区域の区域区分図 (急傾斜地の崩壊に伴う土石等の堆積により建築物の地上部に作用すると想定される力)	土砂災害防止法施行令第二条の基準に該当する区域		縮尺 1:1,500	自然現象の種類	急傾斜地の崩壊	箇所番号	201-H20-0211-01
	土砂災害防止法施行令第三条の基準に該当する区域			告示番号	神奈川県告示第107号	箇所名	三春町6丁目1-1
	それ以外の区域			告示年月日	令和2年3月24日	所在地	横須賀市三春町6丁目及び三春町1丁目及び富士見町1丁目
