土砂災害警戒区域等指定図(その2-1)

土砂災害警戒区域・土砂災害特別警戒区域 区域図

箇所番号	201-H20-0514
箇所名	富士見町2丁目6
所在地	横須賀市富士見町2丁目 及び三春町6丁目

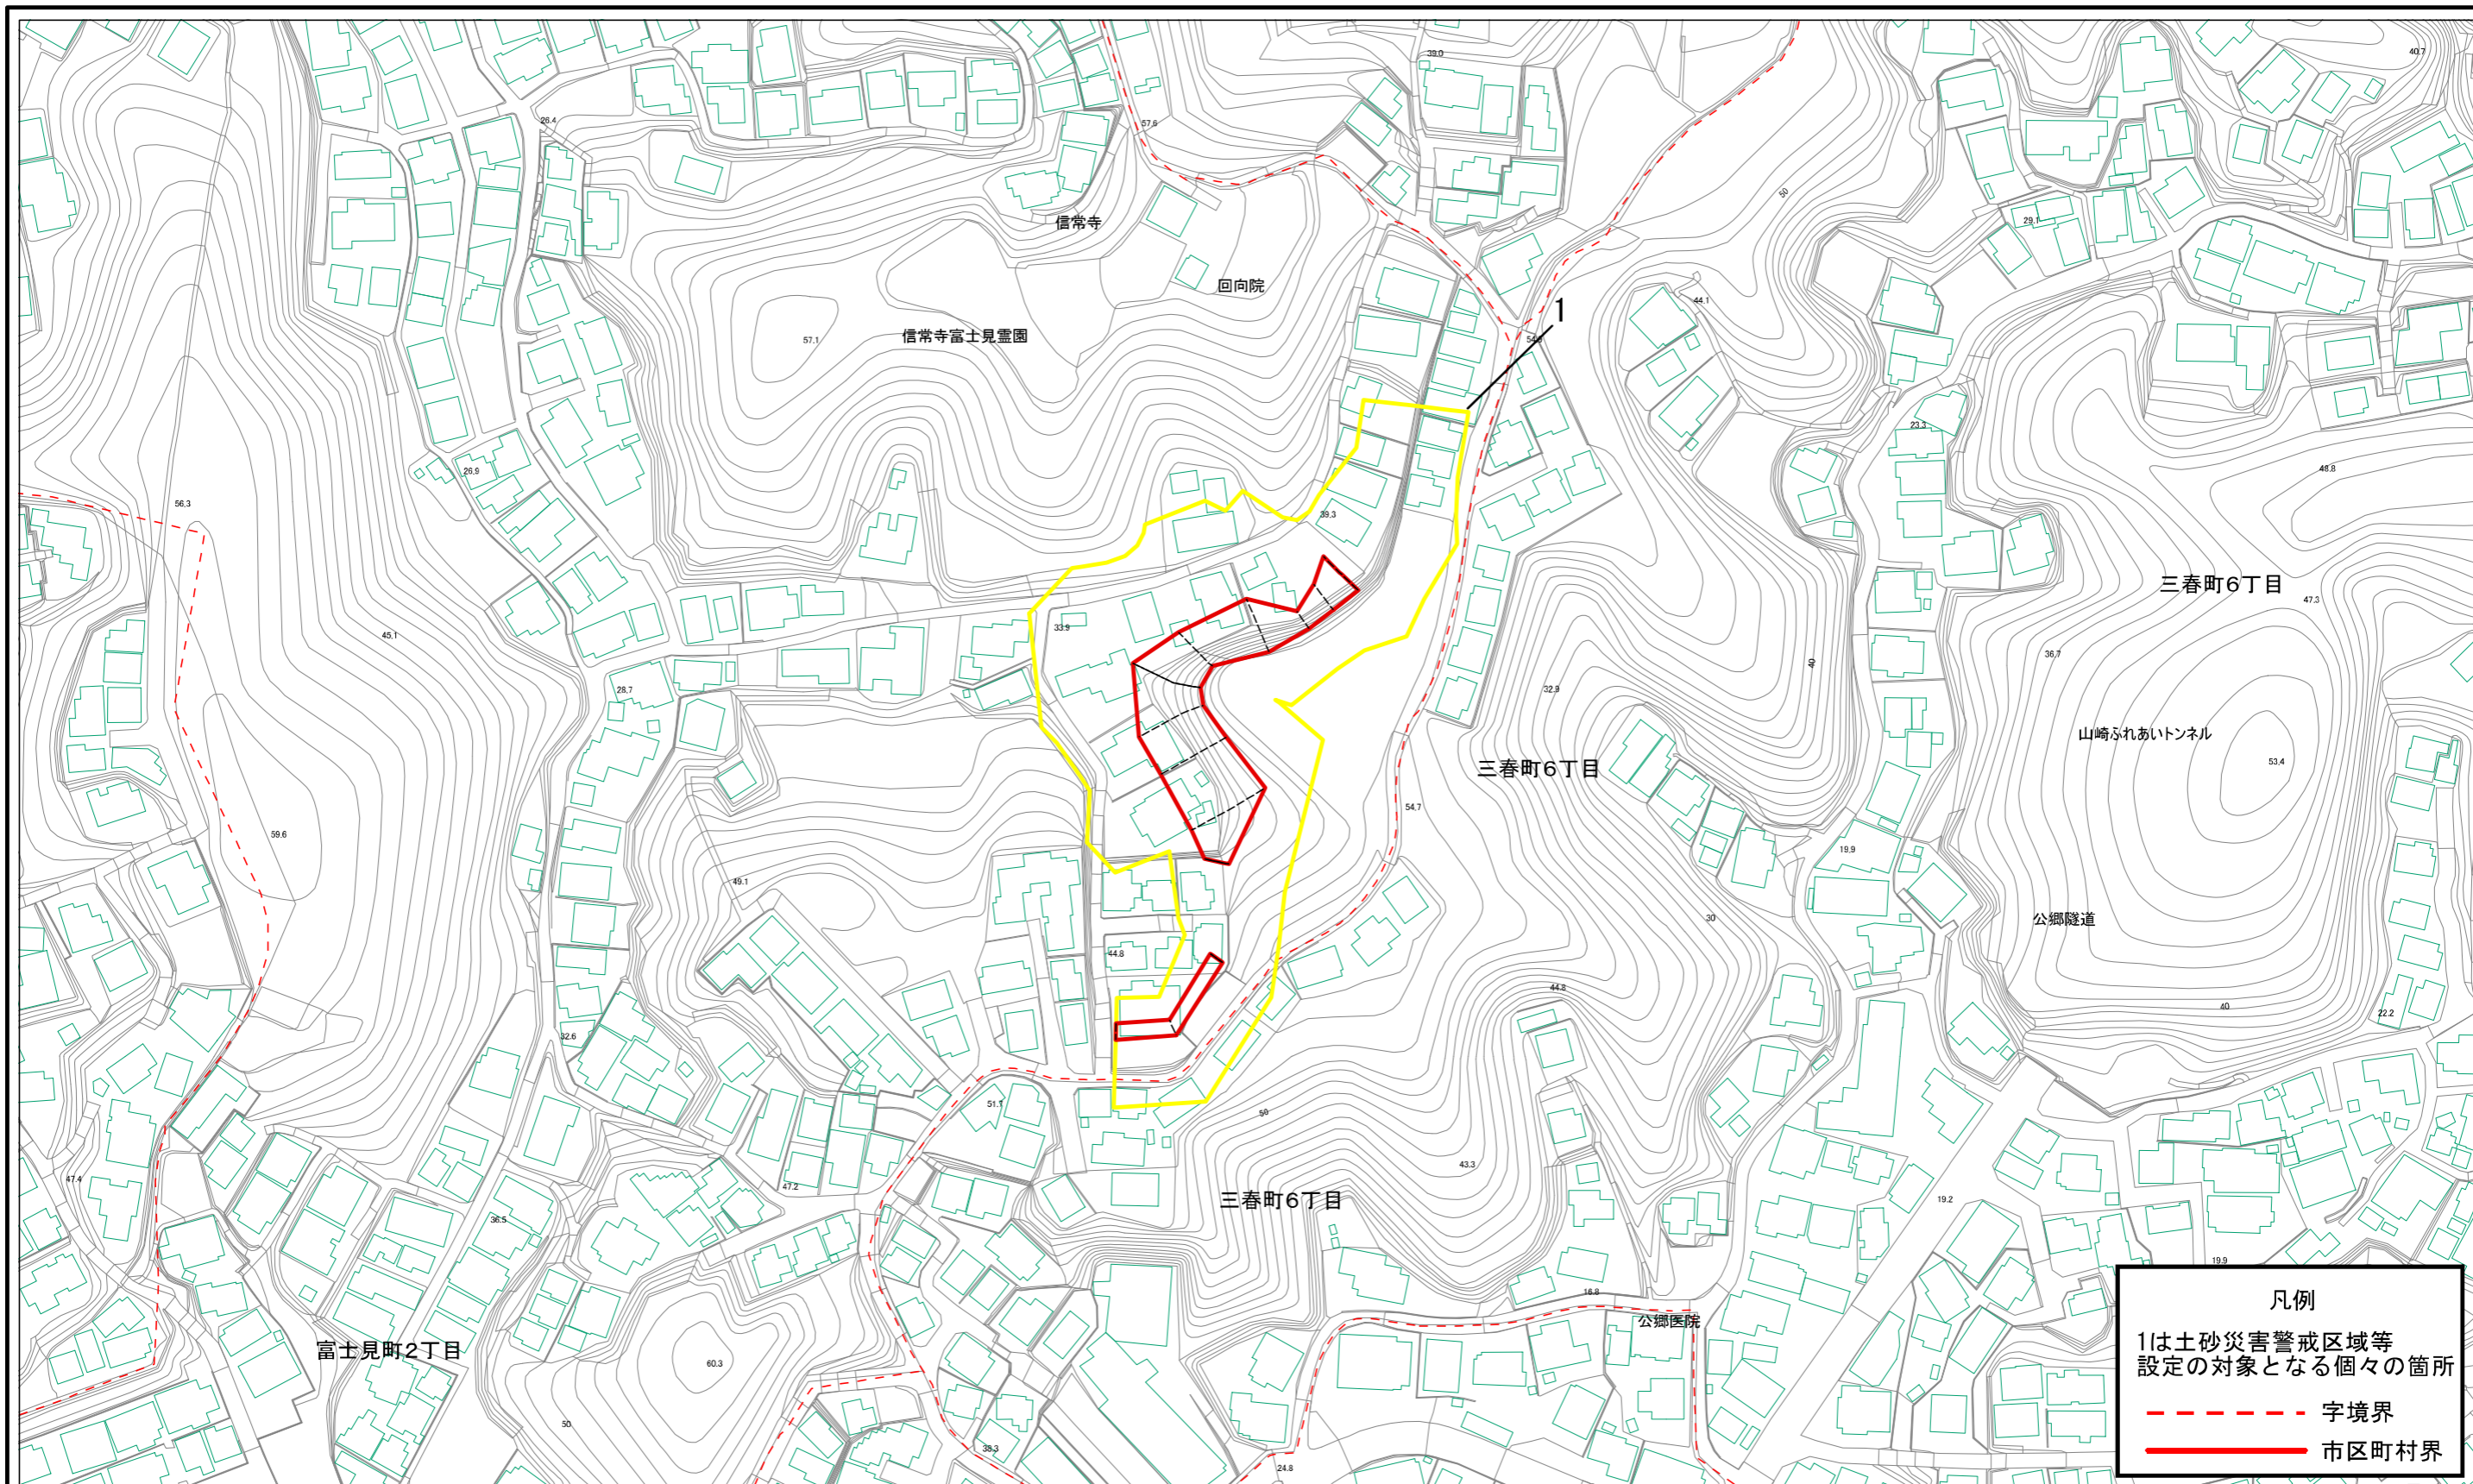
土砂災害防止法施行令第二条の基準に該当する区域	
土砂災害防止法施行令第三条の基準に該当する区域	
それ以外の区域

自然現象の種類	急傾斜地の崩壊
告示番号	神奈川県告示第107号
縮尺	1:1,500
告示年月日	令和2年3月24日

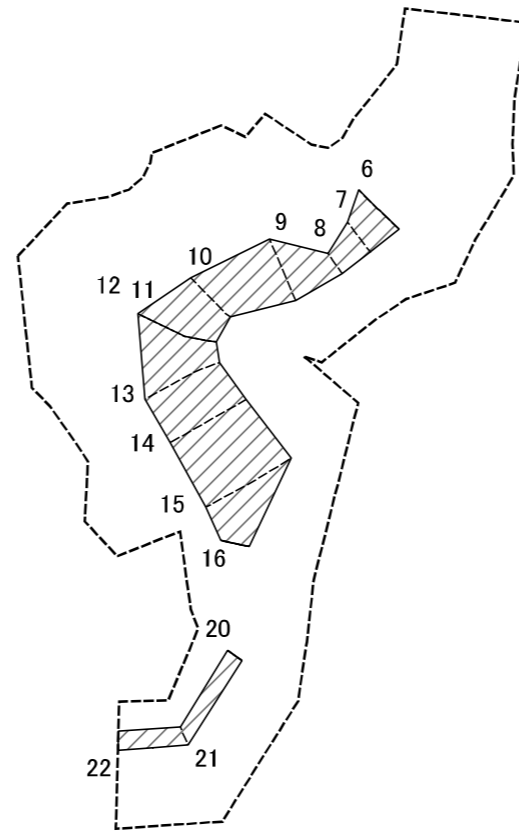
土砂災害警戒区域等指定図(様式2-2)

図中の数字は横断測線番号を示す

土砂災害特別警戒区域の区域区分図 (急傾斜地の崩壊に伴う土石等の移動により建築物の地上部に作用すると想定される力)	土砂災害防止法施行令第二条の基準に該当する区域		N 縮尺 1:1,500	自然現象の種類	急傾斜地の崩壊	箇所番号	201-H20-0514-01
	土砂災害防止法施行令第三条の基準に該当する区域			告示番号	神奈川県告示第107号	箇所名	富士見町2丁目6-1
	それ以外の区域			告示年月日	令和2年3月24日	所在地	横須賀市富士見町2丁目及び三春町6丁目

横断測線の区間	土石等の移動により建築物の地上部に作用すると想定される力				土石等の堆積により建築物の地上部に作用すると想定される力				横断測線の区間	土石等の移動により建築物の地上部に作用すると想定される力				土石等の堆積により建築物の地上部に作用すると想定される力			
	土石等の(移動)高さが1m以下の場合、土石等の移動による力が100kN/m ² を超える区域		それ以外の区域		土石等の堆積の高さが3mを超える区域		それ以外の区域			土石等の(移動)高さが1m以下の場合、土石等の移動による力が100kN/m ² を超える区域		それ以外の区域		土石等の堆積の高さが3mを超える区域		それ以外の区域	
	力の大きさのうち最大のもの (kN/m ²)	土石等の高さ (m)	力の大きさのうち最大のもの (kN/m ²)	土石等の高さ (m)	力の大きさのうち最大のもの (kN/m ²)	土石等の高さ (m)	力の大きさのうち最大のもの (kN/m ²)	土石等の高さ (m)		力の大きさのうち最大のもの (kN/m ²)	土石等の高さ (m)	力の大きさのうち最大のもの (kN/m ²)	土石等の高さ (m)	力の大きさのうち最大のもの (kN/m ²)	土石等の高さ (m)	力の大きさのうち最大のもの (kN/m ²)	土石等の高さ (m)
1 ~ 2	-	-	-	-	-	-	-	-	-	-	-	-	-	-	-	-	
2 ~ 3	-	-	-	-	-	-	-	-	-	-	-	-	-	-	-	-	
3 ~ 4	-	-	-	-	-	-	-	-	-	-	-	-	-	-	-	-	
4 ~ 5	-	-	-	-	-	-	-	-	-	-	-	-	-	-	-	-	
5 ~ 6	-	-	-	-	-	-	-	-	-	-	-	-	-	-	-	-	
6 ~ 7	-	-	83.68	0.75	-	-	14.84	2.77	-	-	-	-	-	-	-	-	
7 ~ 8	-	-	43.93	0.75	-	-	16.05	3.00	-	-	-	-	-	-	-	-	
8 ~ 9	-	-	82.77	0.75	-	-	16.05	3.00	-	-	-	-	-	-	-	-

9 ~ 10	-	-	82.77	0.75	-	-	13.36	2.50	-	-	-	-	-	-	-	-	
10 ~ 11	-	-	97.20	0.75	-	-	15.05	2.81	-	-	-	-	-	-	-	-	
11 ~ 12	-	-	-	-	-	-	-	-	-	-	-	-	-	-	-	-	
12 ~ 13	-	-	98.52	0.75	-	-	15.05	2.81	-	-	-	-	-	-	-	-	
13 ~ 14	-	-	100.00	0.75	-	-	14.55	2.72	-	-	-	-	-	-	-	-	
14 ~ 15	-	-	100.00	0.75	-	-	14.16	2.65	-	-	-	-	-	-	-	-	
15 ~ 16	-	-	91.86	0.75	-	-	10.76	2.01	-	-	-	-	-	-	-	-	
16 ~ 17	-	-	-	-	-	-	-	-	-	-	-	-	-	-	-	-	
17 ~ 18	-	-	-	-	-	-	-	-	-	-	-	-	-	-	-	-	
18 ~ 19	-	-	-	-	-	-	-	-	-	-	-	-	-	-	-	-	
19 ~ 20	-	-	-	-	-	-	-	-	-	-	-	-	-	-	-	-	
20 ~ 21	-	-	55.28	0.75	-	-	11.51	2.15	-	-	-	-	-	-	-	-	
21 ~ 22	-	-	55.28	0.75	-	-	9.79	1.83	-	-	-	-	-	-	-	-	
~	-	-	-	-	-	-	-	-	-	-	-	-	-	-	-	-	
~	-	-	-	-	-	-	-	-	-	-	-	-	-	-	-	-	
~	-	-	-	-	-	-	-	-	-	-	-	-	-	-	-	-	
~	-	-	-	-	-	-	-	-	-	-	-	-	-	-	-	-	
~	-	-	-	-	-	-	-	-	-	-	-	-	-	-	-	-

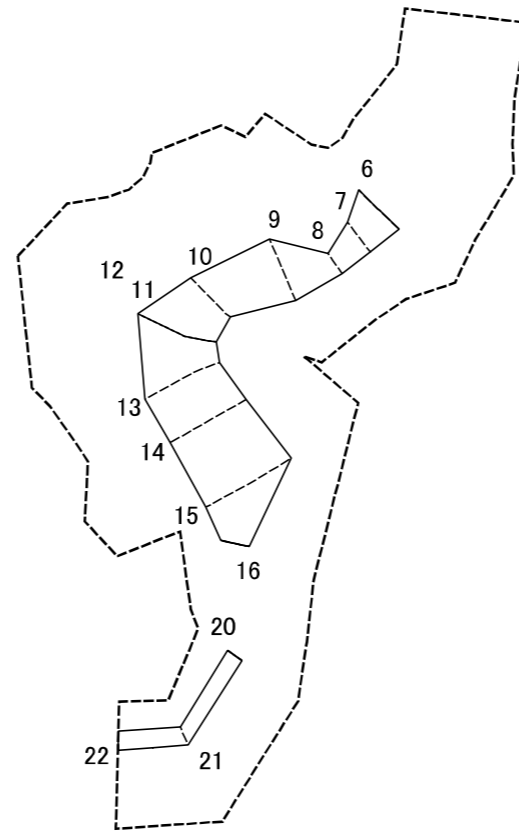
土砂災害警戒区域等の指定図(様式2-3)

図中の数字は横断測線番号を示す

土砂災害特別警戒区域の区域区分図 (急傾斜地の崩壊に伴う土石等の堆積により建築物の地上部に作用すると想定される力)	土砂災害防止法施行令第二条の基準に該当する区域		縮尺 1:1,500	自然現象の種類	急傾斜地の崩壊	箇所番号	201-H20-0514-01
	土砂災害防止法施行令第三条の基準に該当する区域			告示番号	神奈川県告示第107号	箇所名	富士見町2丁目6-1
	それ以外の区域			告示年月日	令和2年3月24日	所在地	横須賀市富士見町2丁目及び三春町6丁目
