土砂災害警戒区域等指定図(その2-1)

| 土砂災害警戒区域・土砂災害特別警戒区域 区域図 | 土砂災害防止法施行令第2条の基準に該当する区域 | | N 縮尺 1:1,000 | 自然現象の種類 | 急傾斜地の崩壊 | 箇所番号 | 201-H20-0627 |
| | 土砂災害防止法施行令第3条の基準に該当する区域 | | | 告示番号 | 神奈川県告示第107号 | 箇所名 | 坂本町4丁目4 |
| | 土砂等の(移動)高さが1m以下の場合、土砂等の移動による力が100kN/mを超える区域 | | | 告示年月日 | 令和2年3月24日 | 所在地 | 横須賀市坂本町4丁目 及び逸見が丘 |

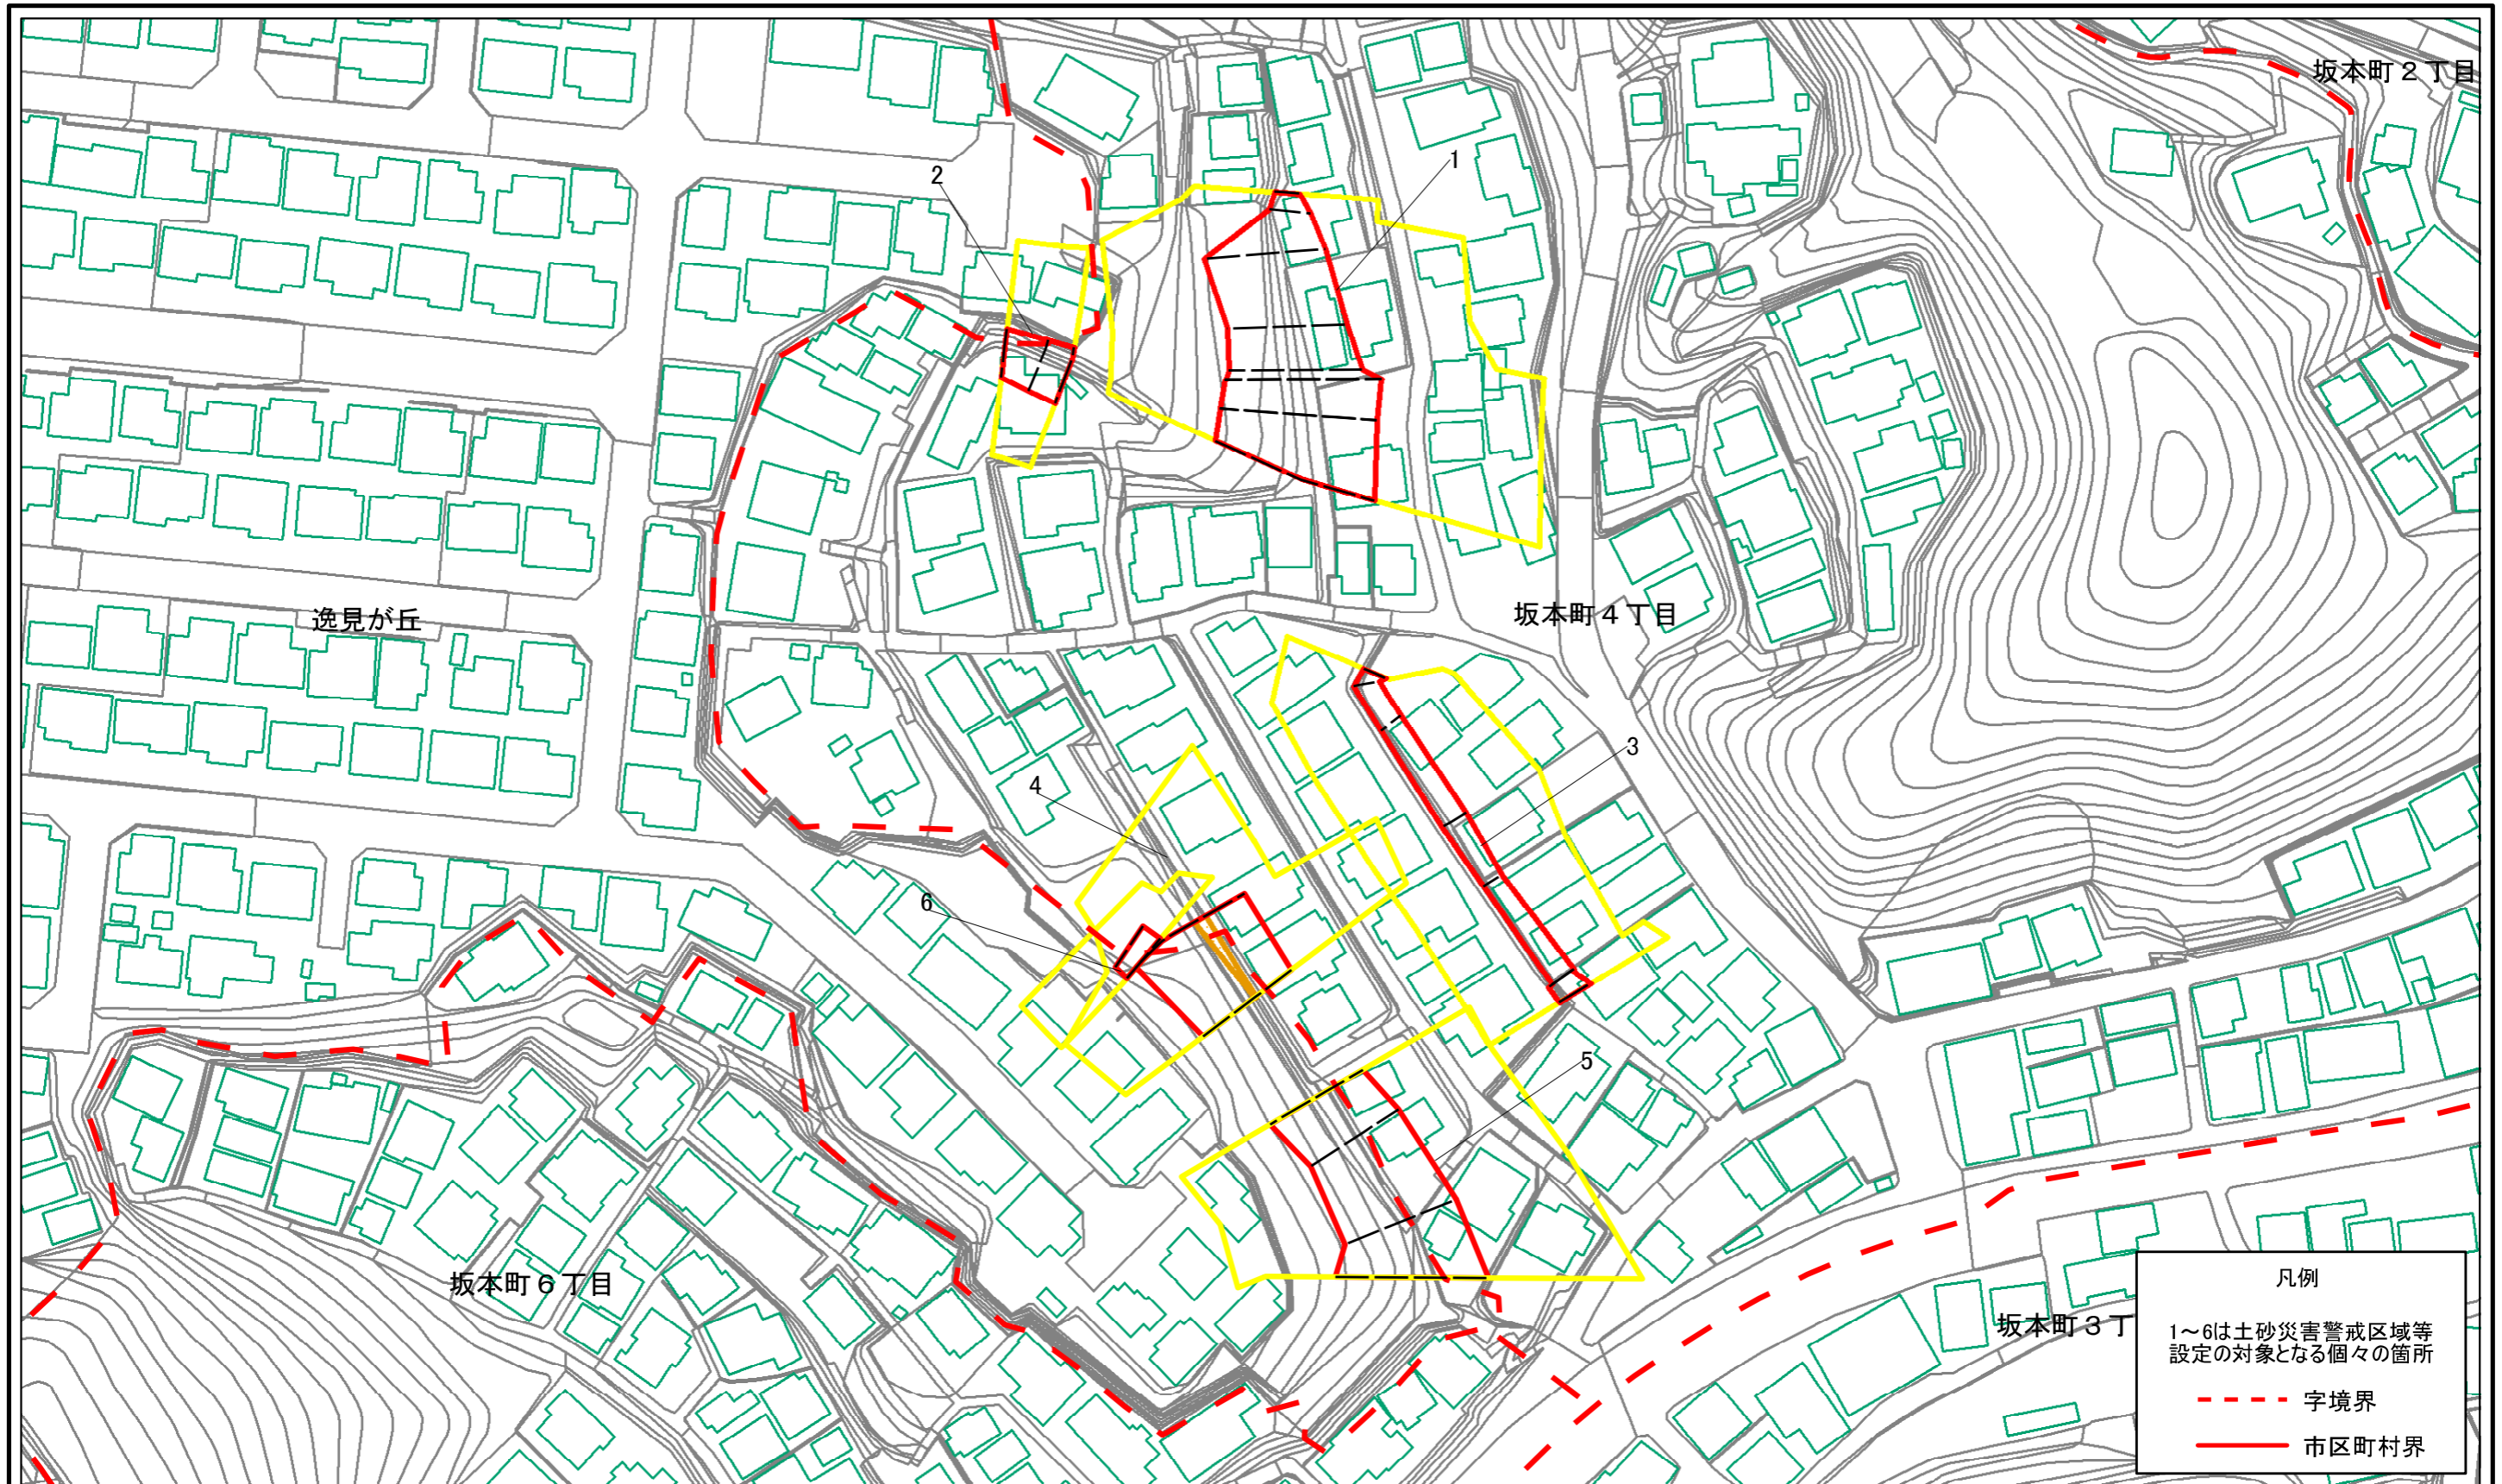
1~6は土砂災害警戒区域等
設定の対象となる個々の箇所

| | 土砂等の堆積の高さが3mを超える区域 | | | | | | |

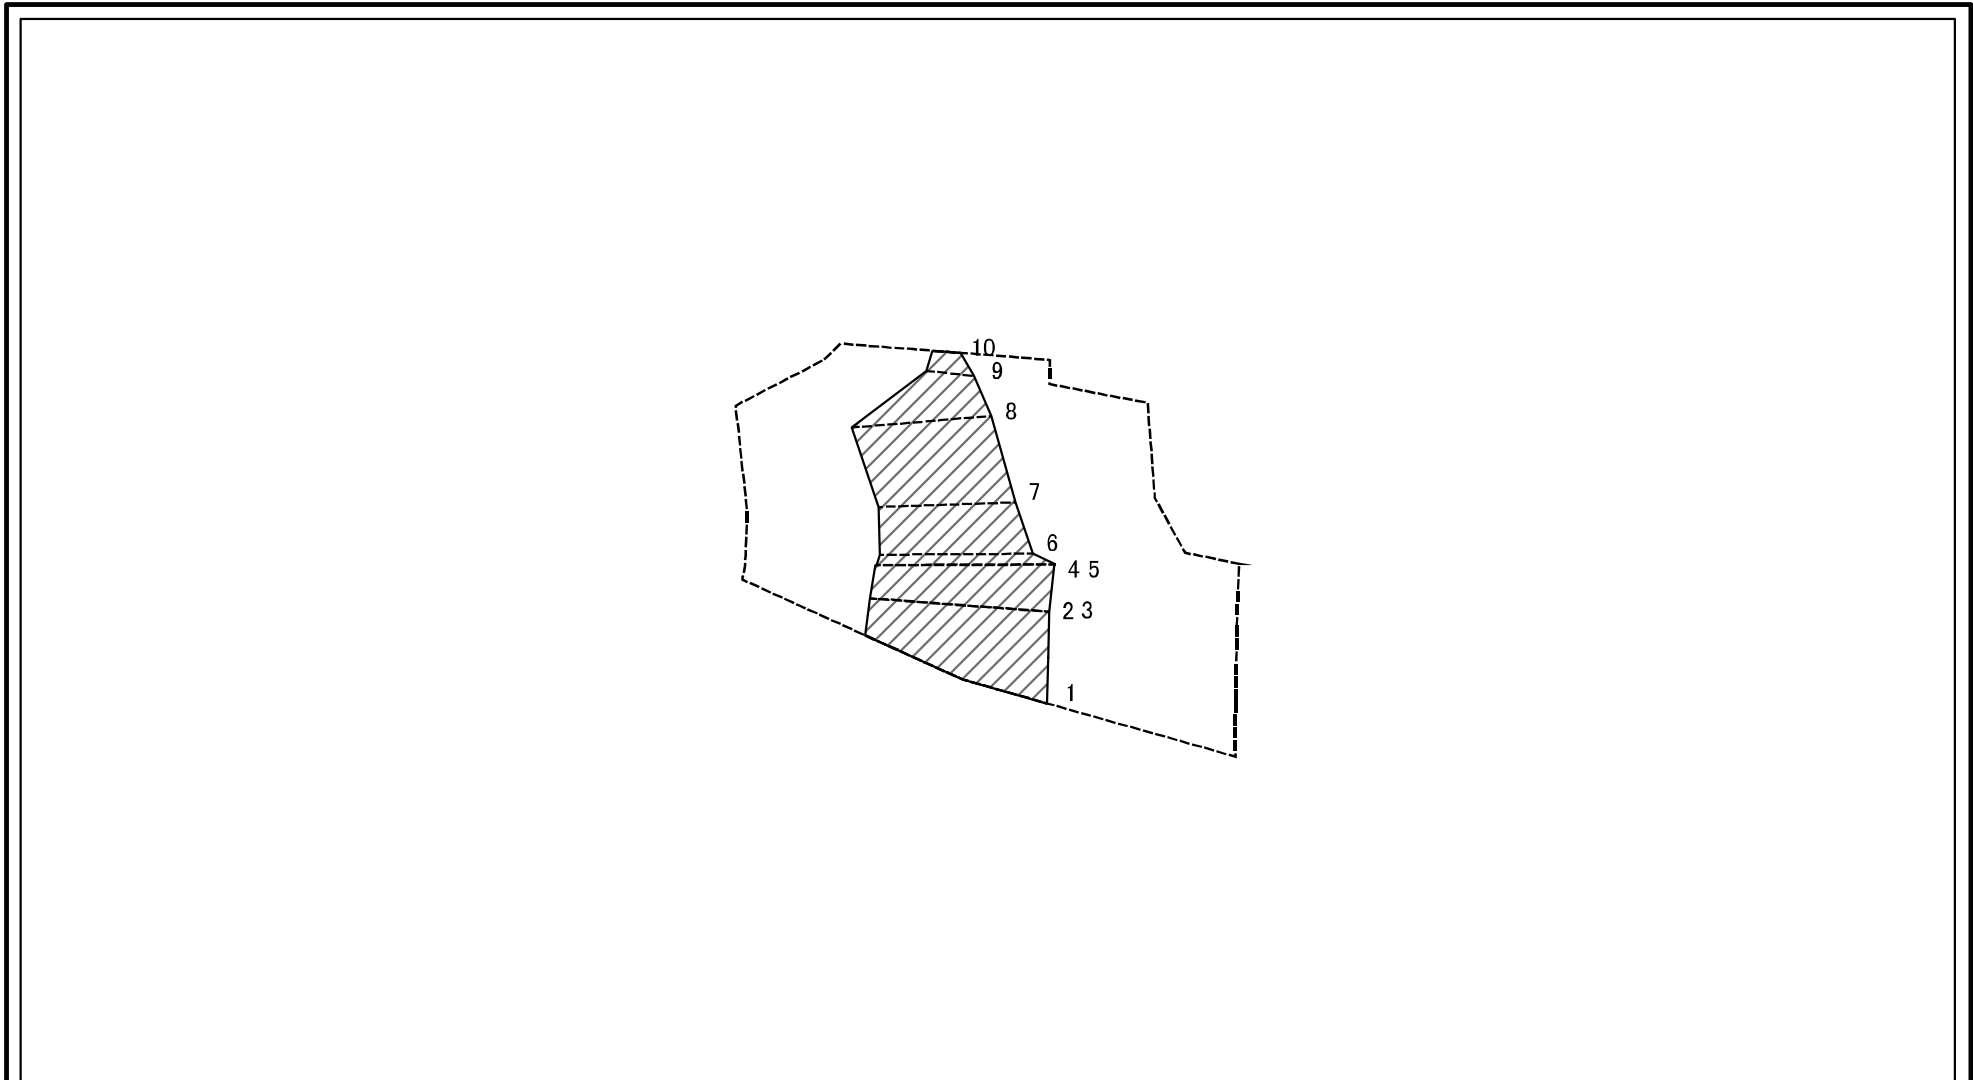
土砂災害警戒区域等指定図(その2-2)

図中の数字は横断測線番号を示す

| 土砂災害特別警戒区域の区域区分図 (急傾斜地の崩壊に伴う土石等の移動により建築物の地上部に作用すると想定される力) | 土砂災害防止法施行令第二条の基準に該当する区域 | | N 縮尺 1:1,000 | 自然現象の種類 | 急傾斜地の崩壊 | 箇所番号 | 201-H20-0627-01 |

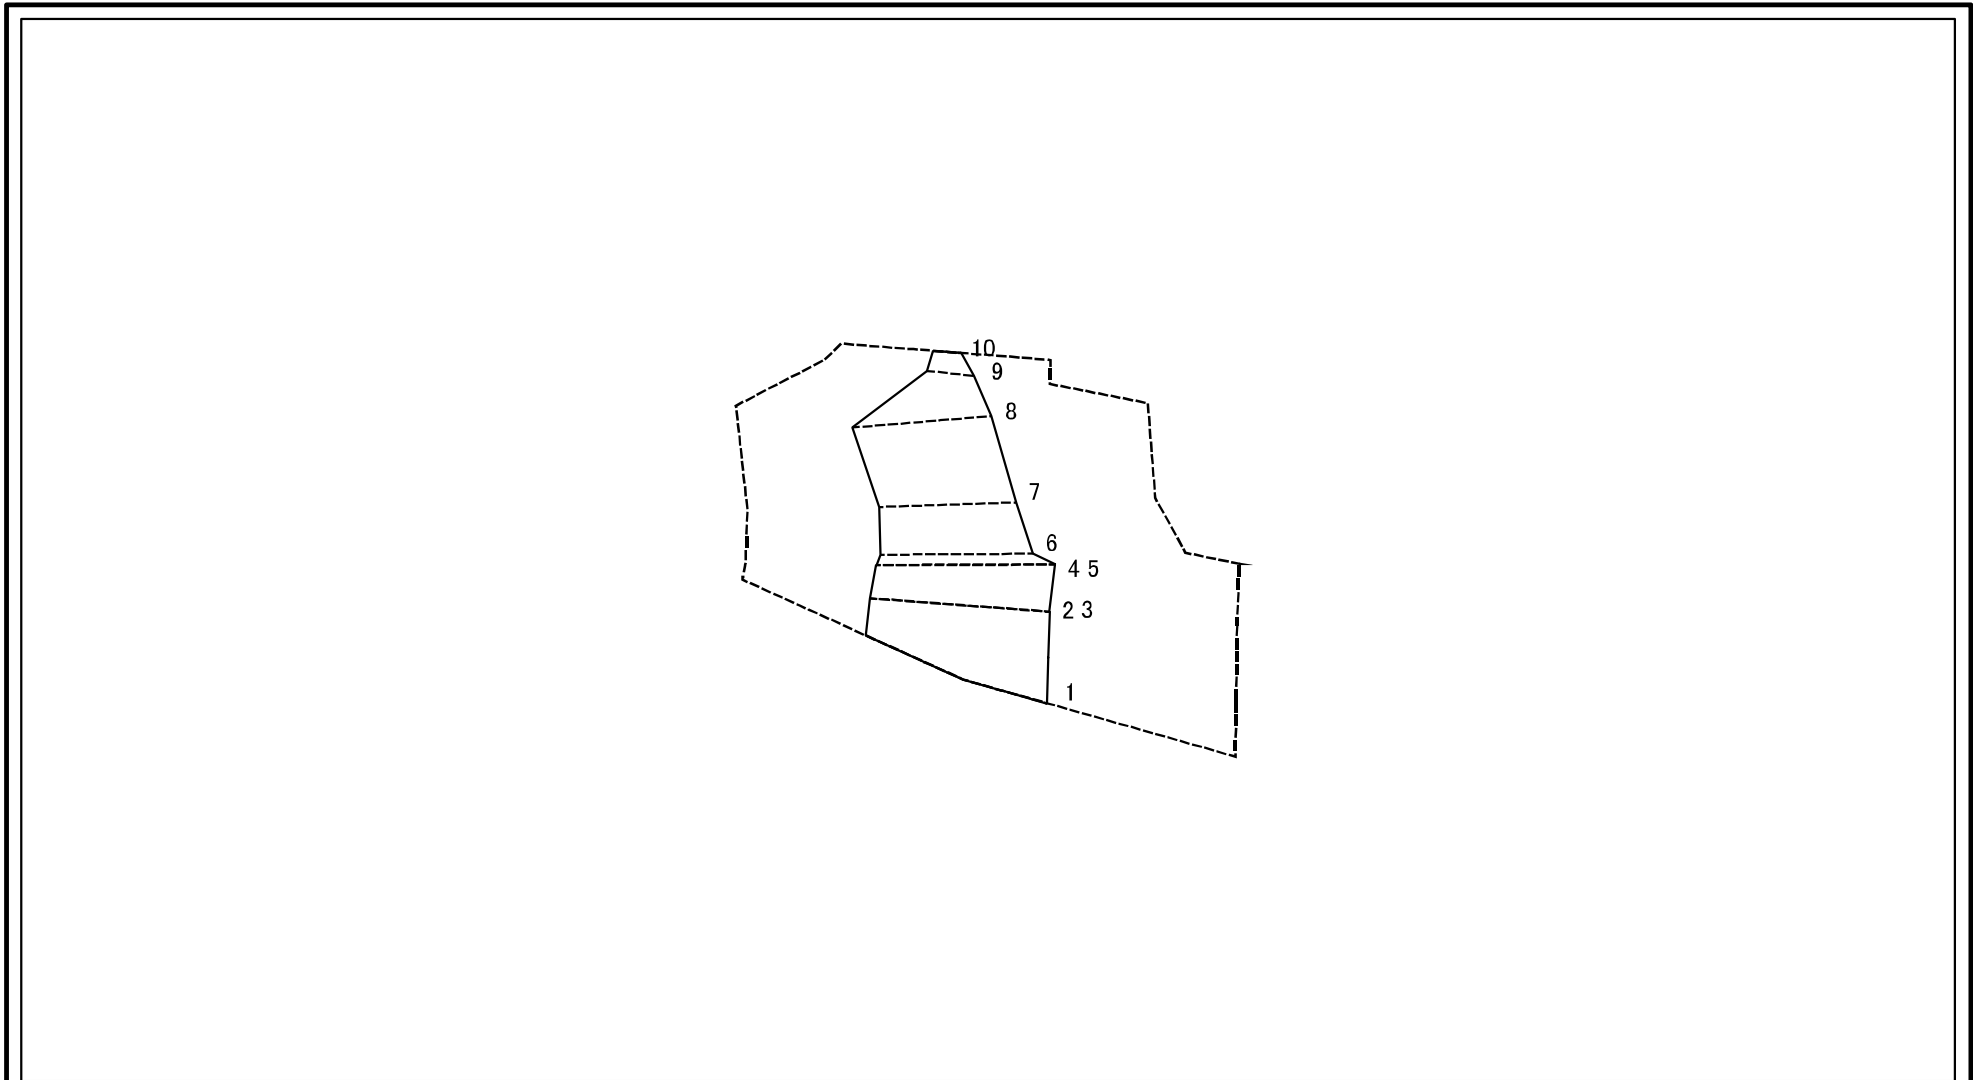
土砂災害警戒区域等指定図(その2-3)

図中の数字は横断測線番号を示す

| 土砂災害特別警戒区域の区域区分図 (急傾斜地の崩壊に伴う土石等の堆積により建築物の地上部に作用すると想定される力) | 土砂災害防止法施行令第二条の基準に該当する区域 | | N 縮尺 1:1,000 | 自然現象の種類 | 急傾斜地の崩壊 | 箇所番号 | 201-H20-0627-01 |

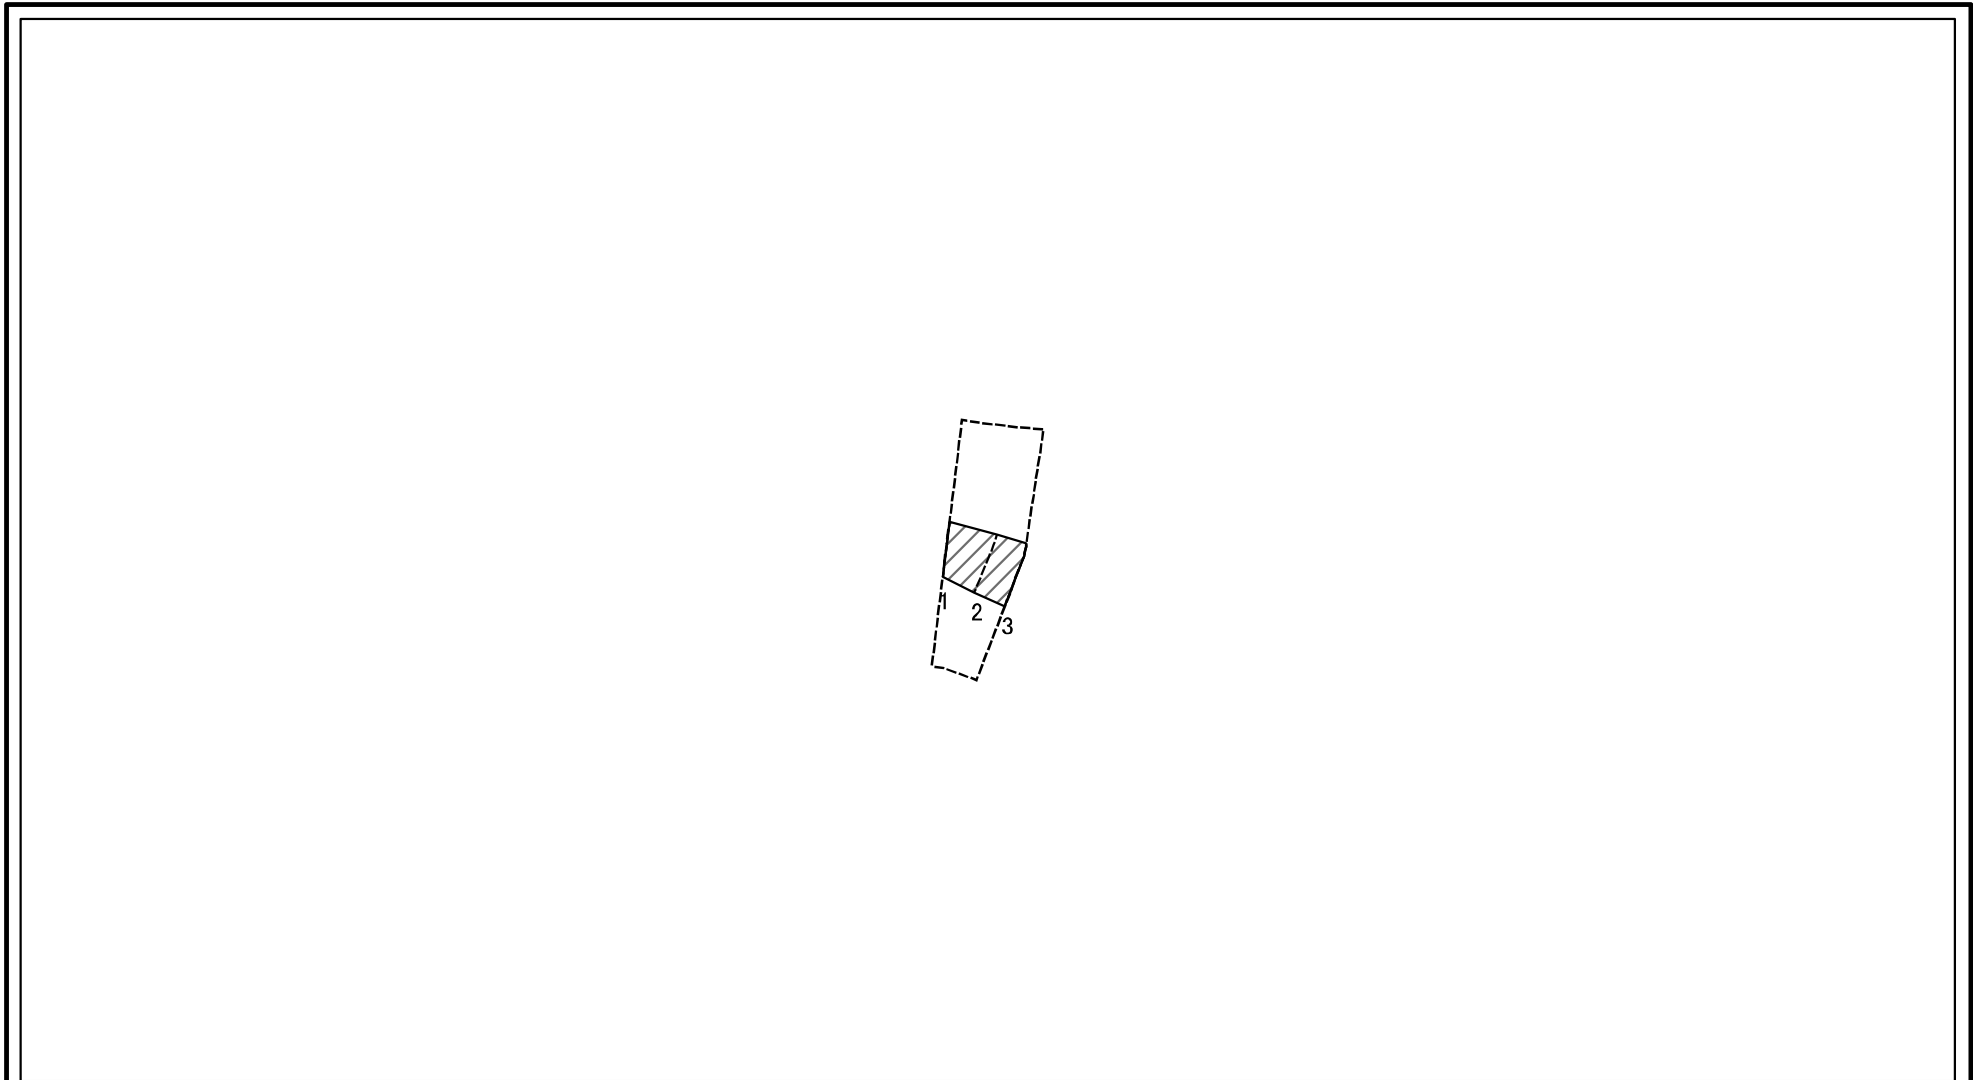
土砂災害警戒区域等指定図(その2-2)

図中の数字は横断測線番号を示す

| 土砂災害特別警戒区域の区域区分図 (急傾斜地の崩壊に伴う土石等の移動により建築物の地上部に作用すると想定される力) | 土砂災害防止法施行令第二条の基準に該当する区域 | | | N 縮尺 1:1,000 | 自然現象の種類 | 急傾斜地の崩壊 | 箇所番号 | 201-H20-0627-02 |
| | 土砂災害防止法施行令第三条の基準に該当する区域 | 土石等の(移動)高さが1m以下の場合、土石等の移動による力が100kN/mを超える区域 | | | 告示番号 | 神奈川県告示第107号 | 箇所名 | 坂本町4丁目4-2 |

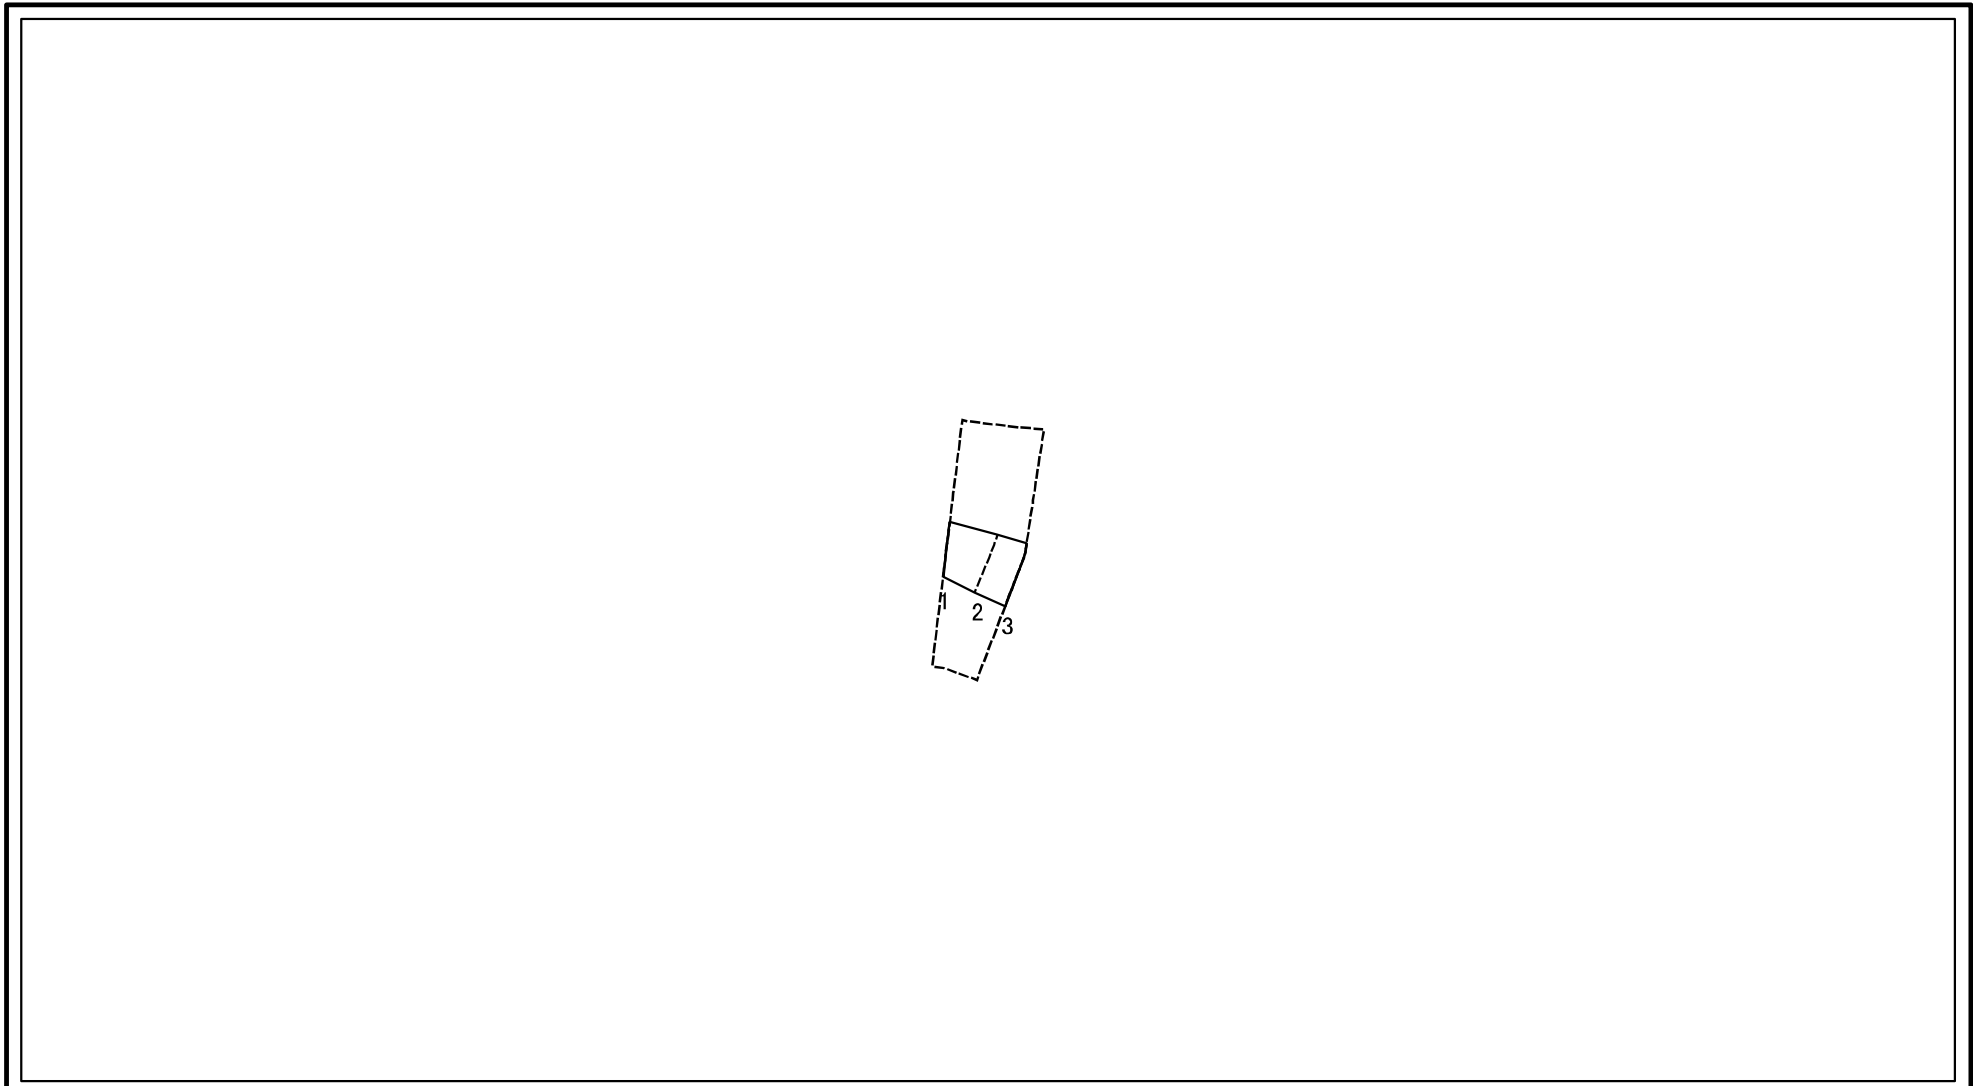
土砂災害警戒区域等指定図(その2-3)

図中の数字は横断測線番号を示す

| 土砂災害特別警戒区域の区域区分図 (急傾斜地の崩壊に伴う土石等の堆積により建築物の地上部に作用すると想定される力) | 土砂災害防止法施行令第二条の基準に該当する区域 | | | N 縮尺 1:1,000 | 自然現象の種類 | 急傾斜地の崩壊 | 箇所番号 | 201-H20-0627-02 |
| | 土砂災害防止法施行令第三条の基準に該当する区域 | 土石等の堆積の高さが3mを超える区域 | | | 告示番号 | 神奈川県告示第107号 | 箇所名 | 坂本町4丁目4-2 |

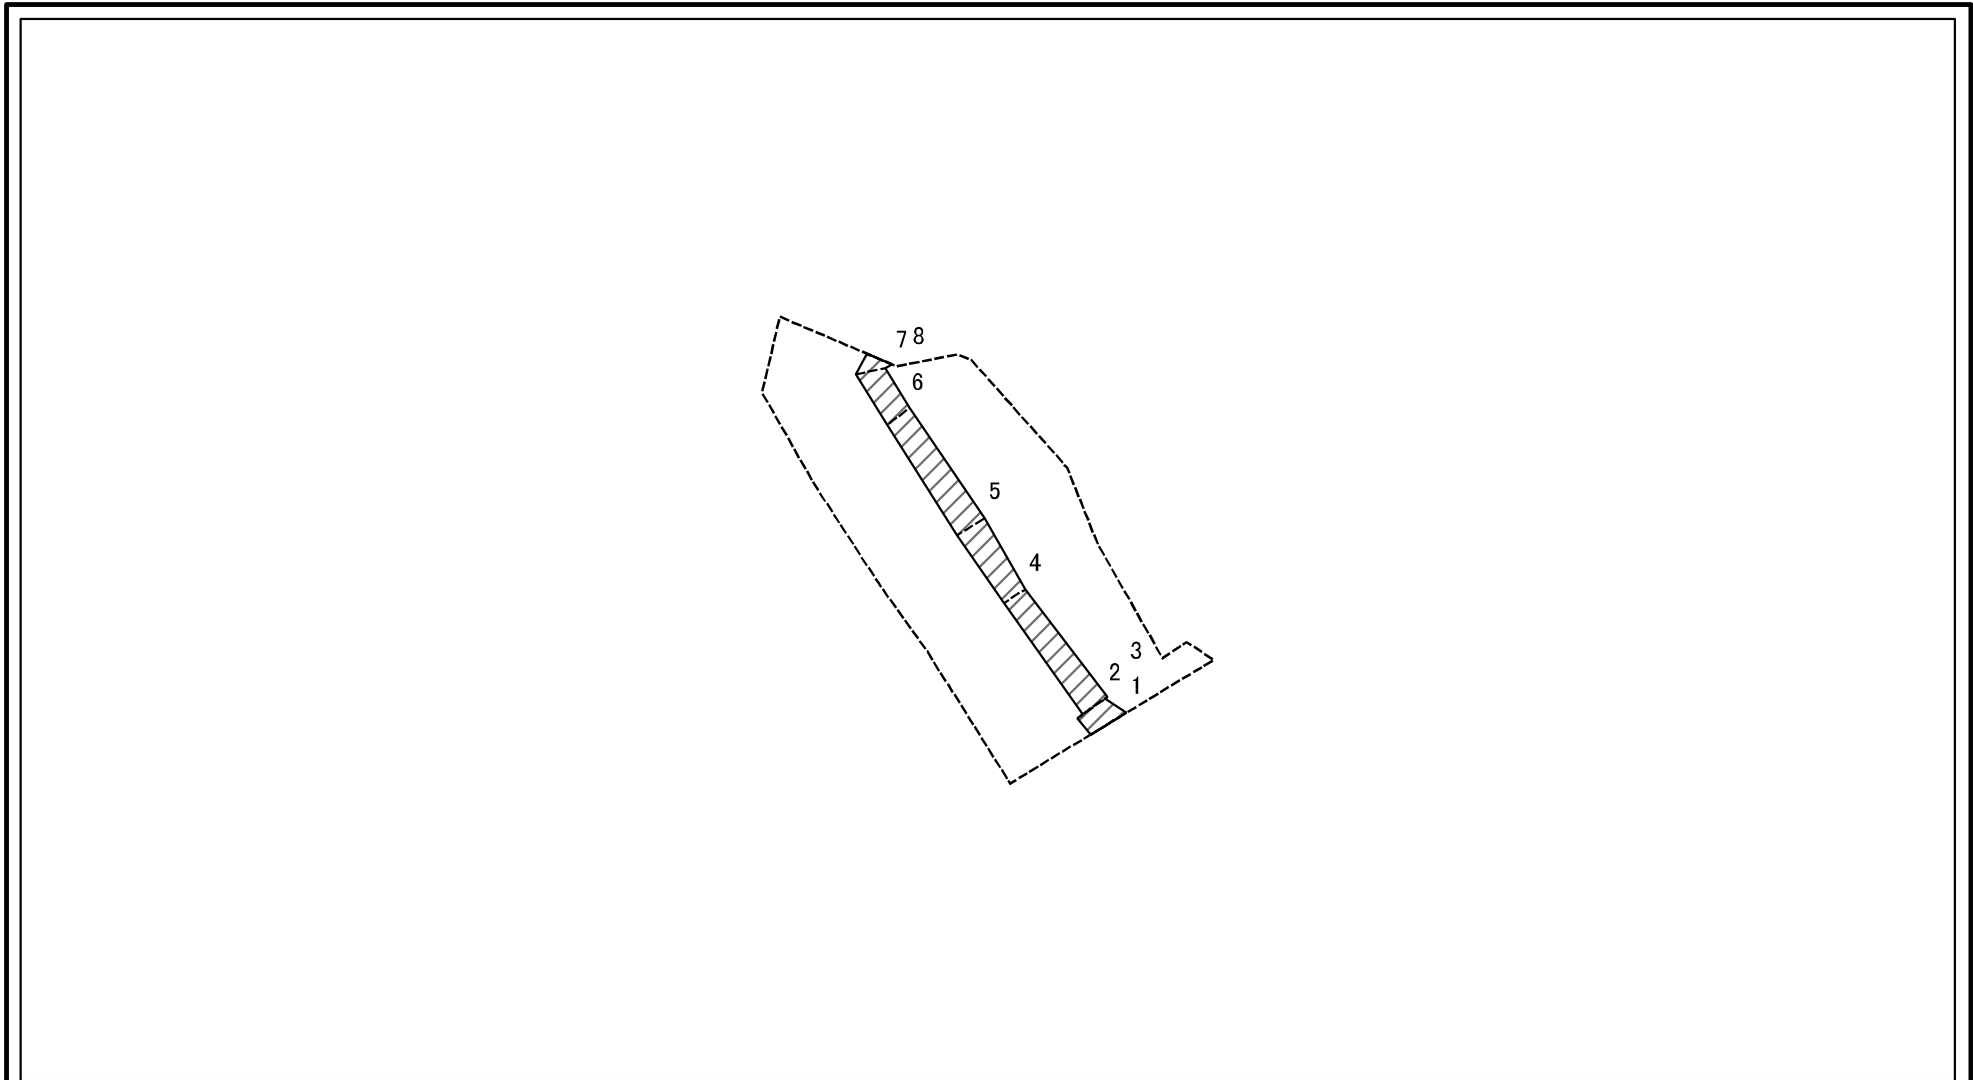
土砂災害警戒区域等指定図(その2-2)

図中の数字は横断測線番号を示す

| 土砂災害特別警戒区域の区域区分図 (急傾斜地の崩壊に伴う土石等の移動により建築物の地上部に作用すると想定される力) | 土砂災害防止法施行令第二条の基準に該当する区域 | | N 縮尺 1:1,000 | 自然現象の種類 | 急傾斜地の崩壊 | 箇所番号 | 201-H20-0627-03 |

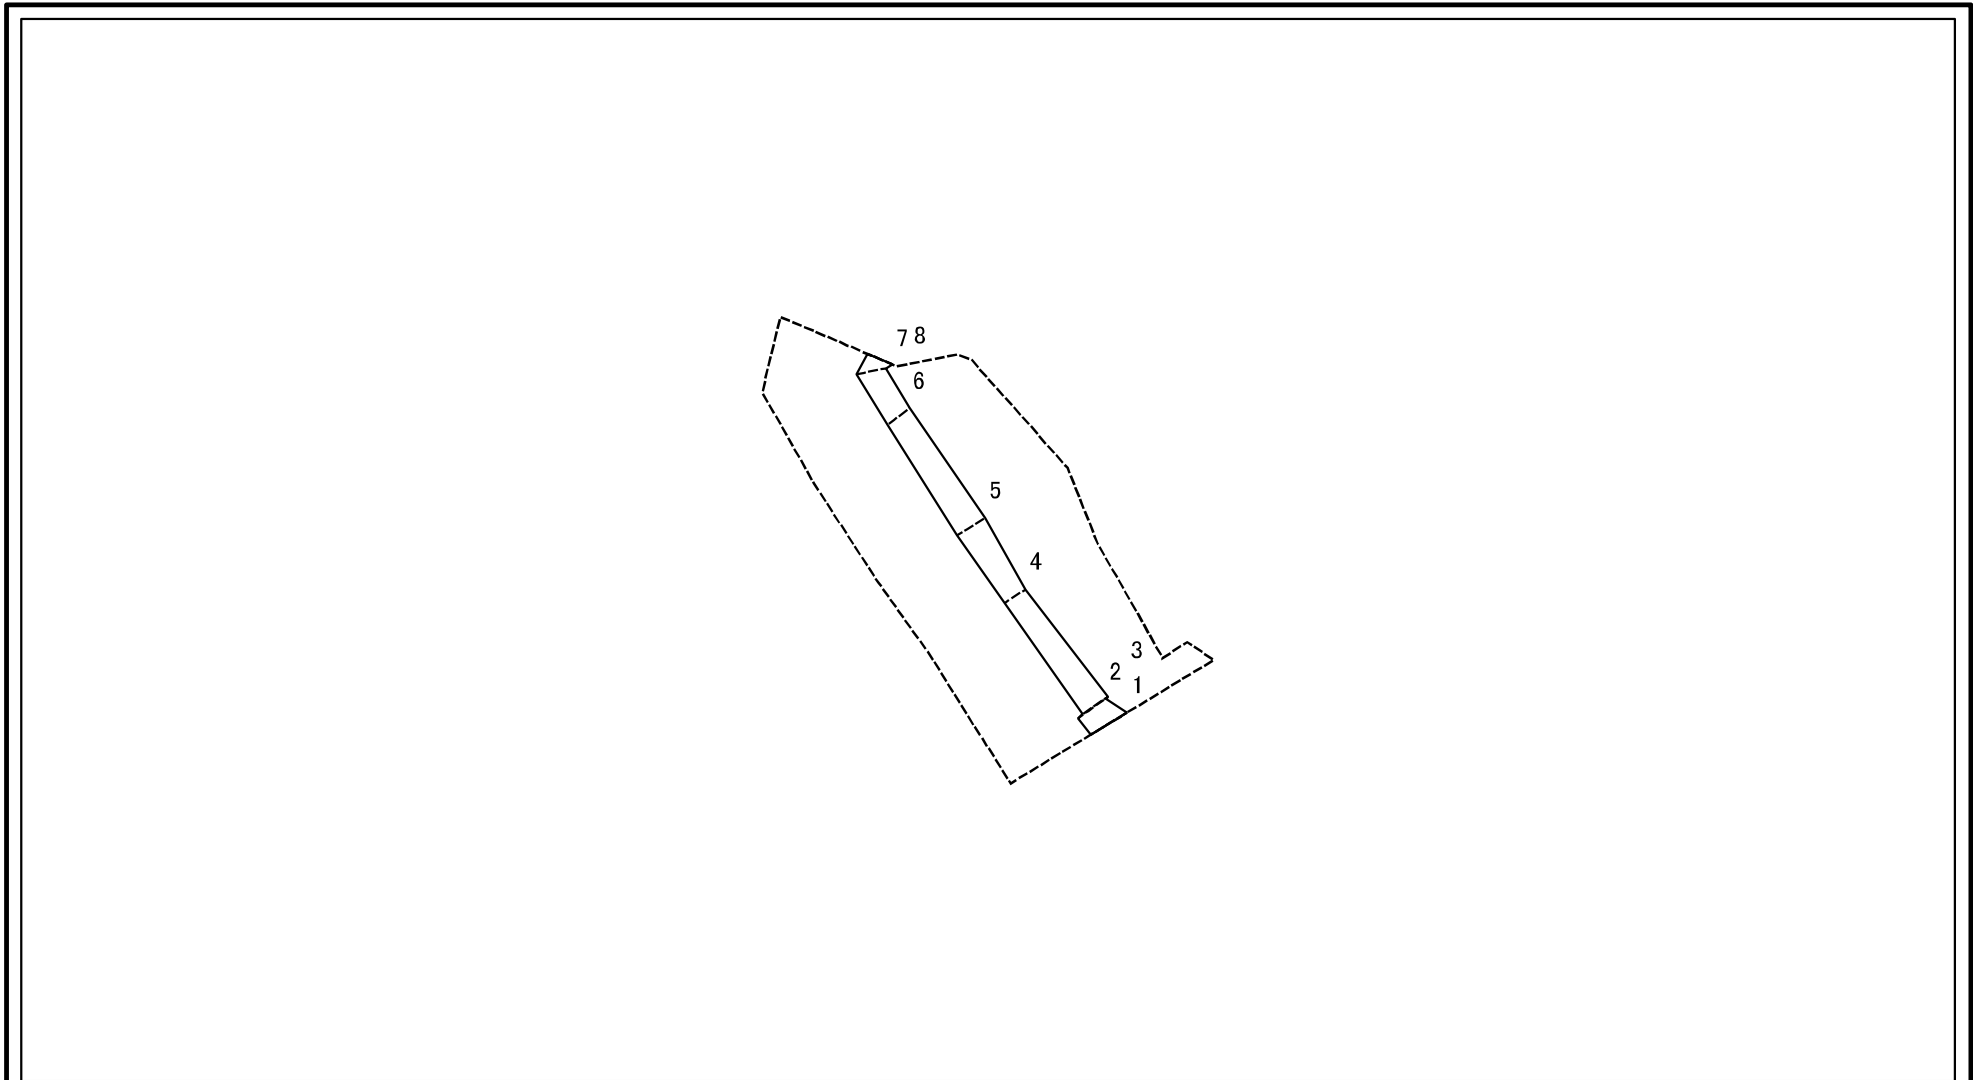
土砂災害警戒区域等指定図(その2-3)

図中の数字は横断測線番号を示す

| 土砂災害特別警戒区域の区域区分図 (急傾斜地の崩壊に伴う土石等の堆積により建築物の地上部に作用すると想定される力) | 土砂災害防止法施行令第二条の基準に該当する区域 | | N 縮尺 1:1,000 | 自然現象の種類 | 急傾斜地の崩壊 | 箇所番号 | 201-H20-0627-03 |
| | 土砂災害防止法施行令第三条の基準に該当する区域 | 土石等の堆積の高さが3mを超える区域 | | 告示番号 | 神奈川県告示第107号 | 箇所名 | 坂本町4丁目4-3 |

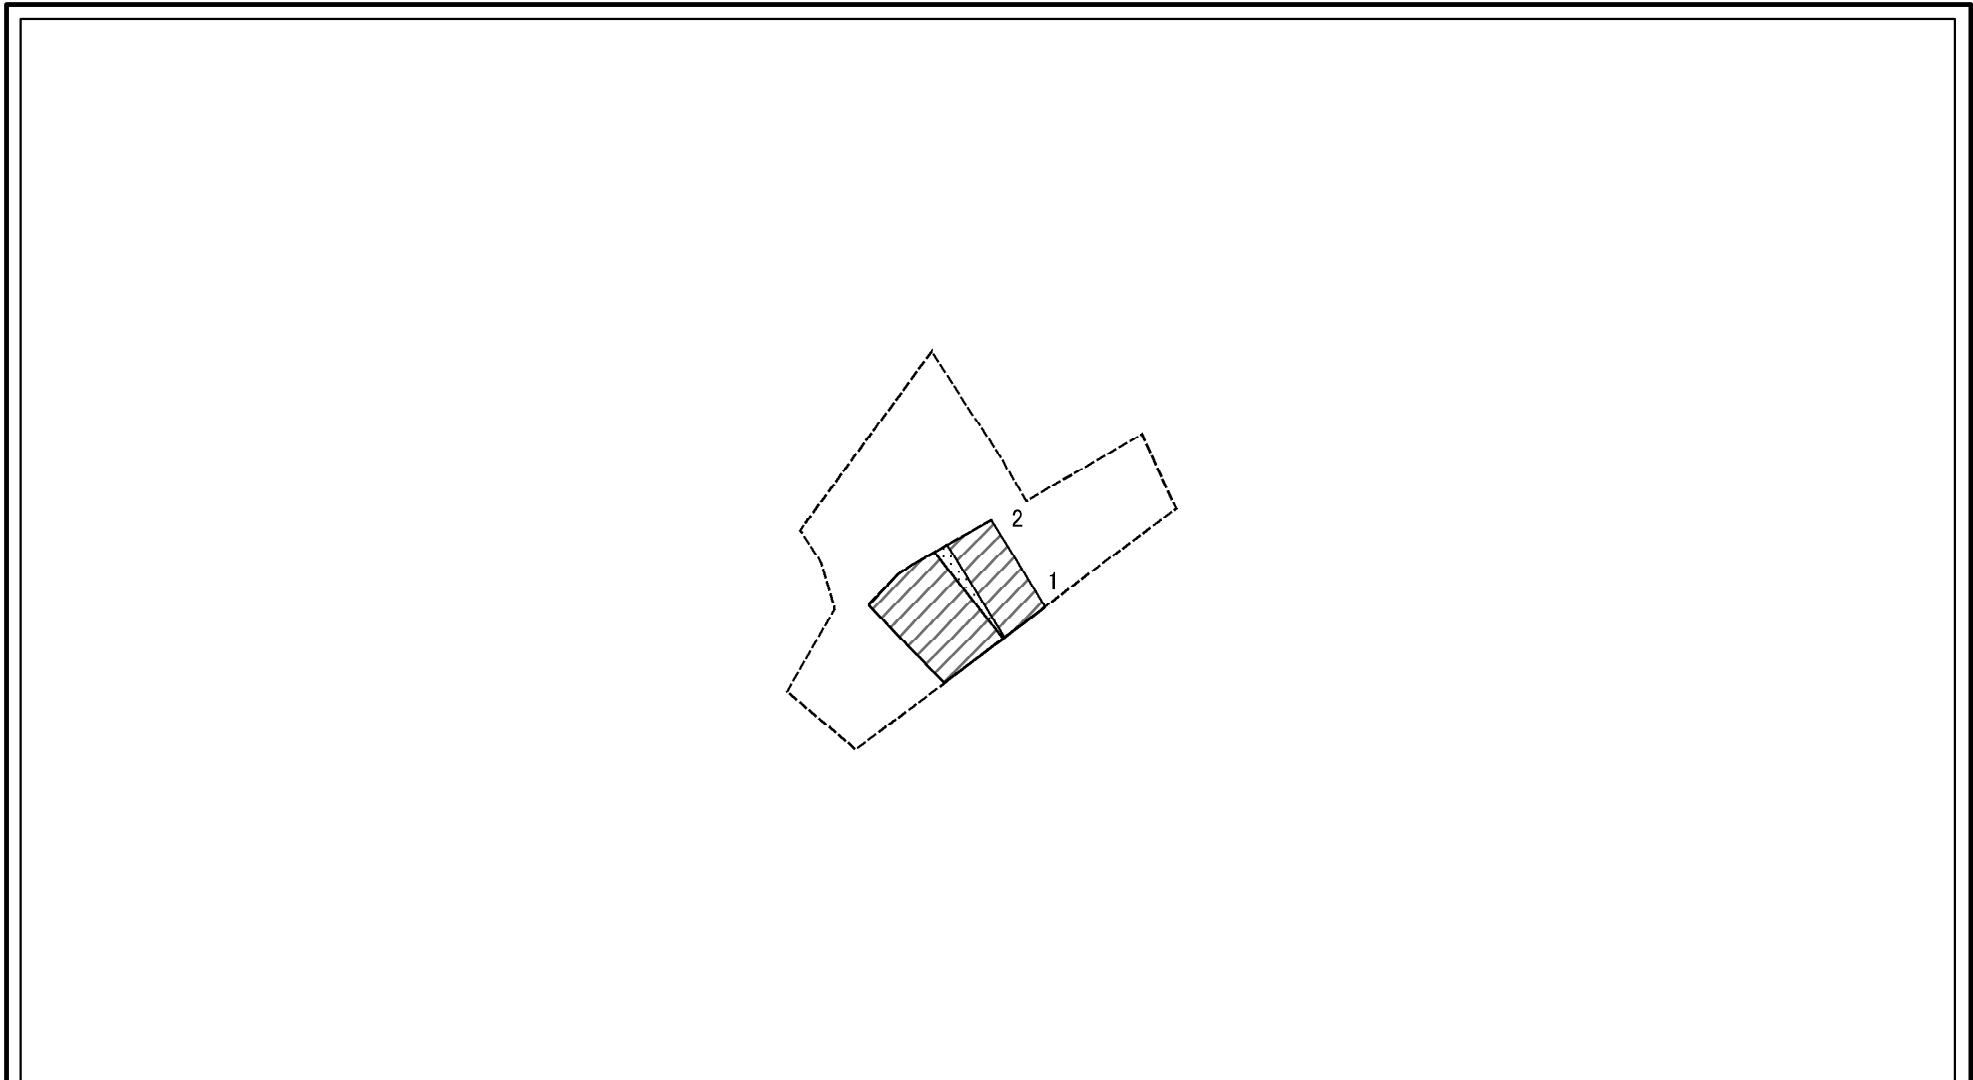
土砂災害警戒区域等指定図(その2-2)

図中の数字は横断測線番号を示す

| 土砂災害特別警戒区域の区域区分図 (急傾斜地の崩壊に伴う土石等の移動により建築物の地上部に作用すると想定される力) | 土砂災害防止法施行令第二条の基準に該当する区域 | | | N 縮尺 1:1,000 | 自然現象の種類 | 急傾斜地の崩壊 | 箇所番号 | 201-H20-0627-04 |
| | 土砂災害防止法施行令第三条の基準に該当する区域 | 土石等の(移動)高さが1m以下の場合、土石等の移動による力が100kN/mを超える区域 | | | 告示番号 | 神奈川県告示第107号 | 箇所名 | 坂本町4丁目4-4 |

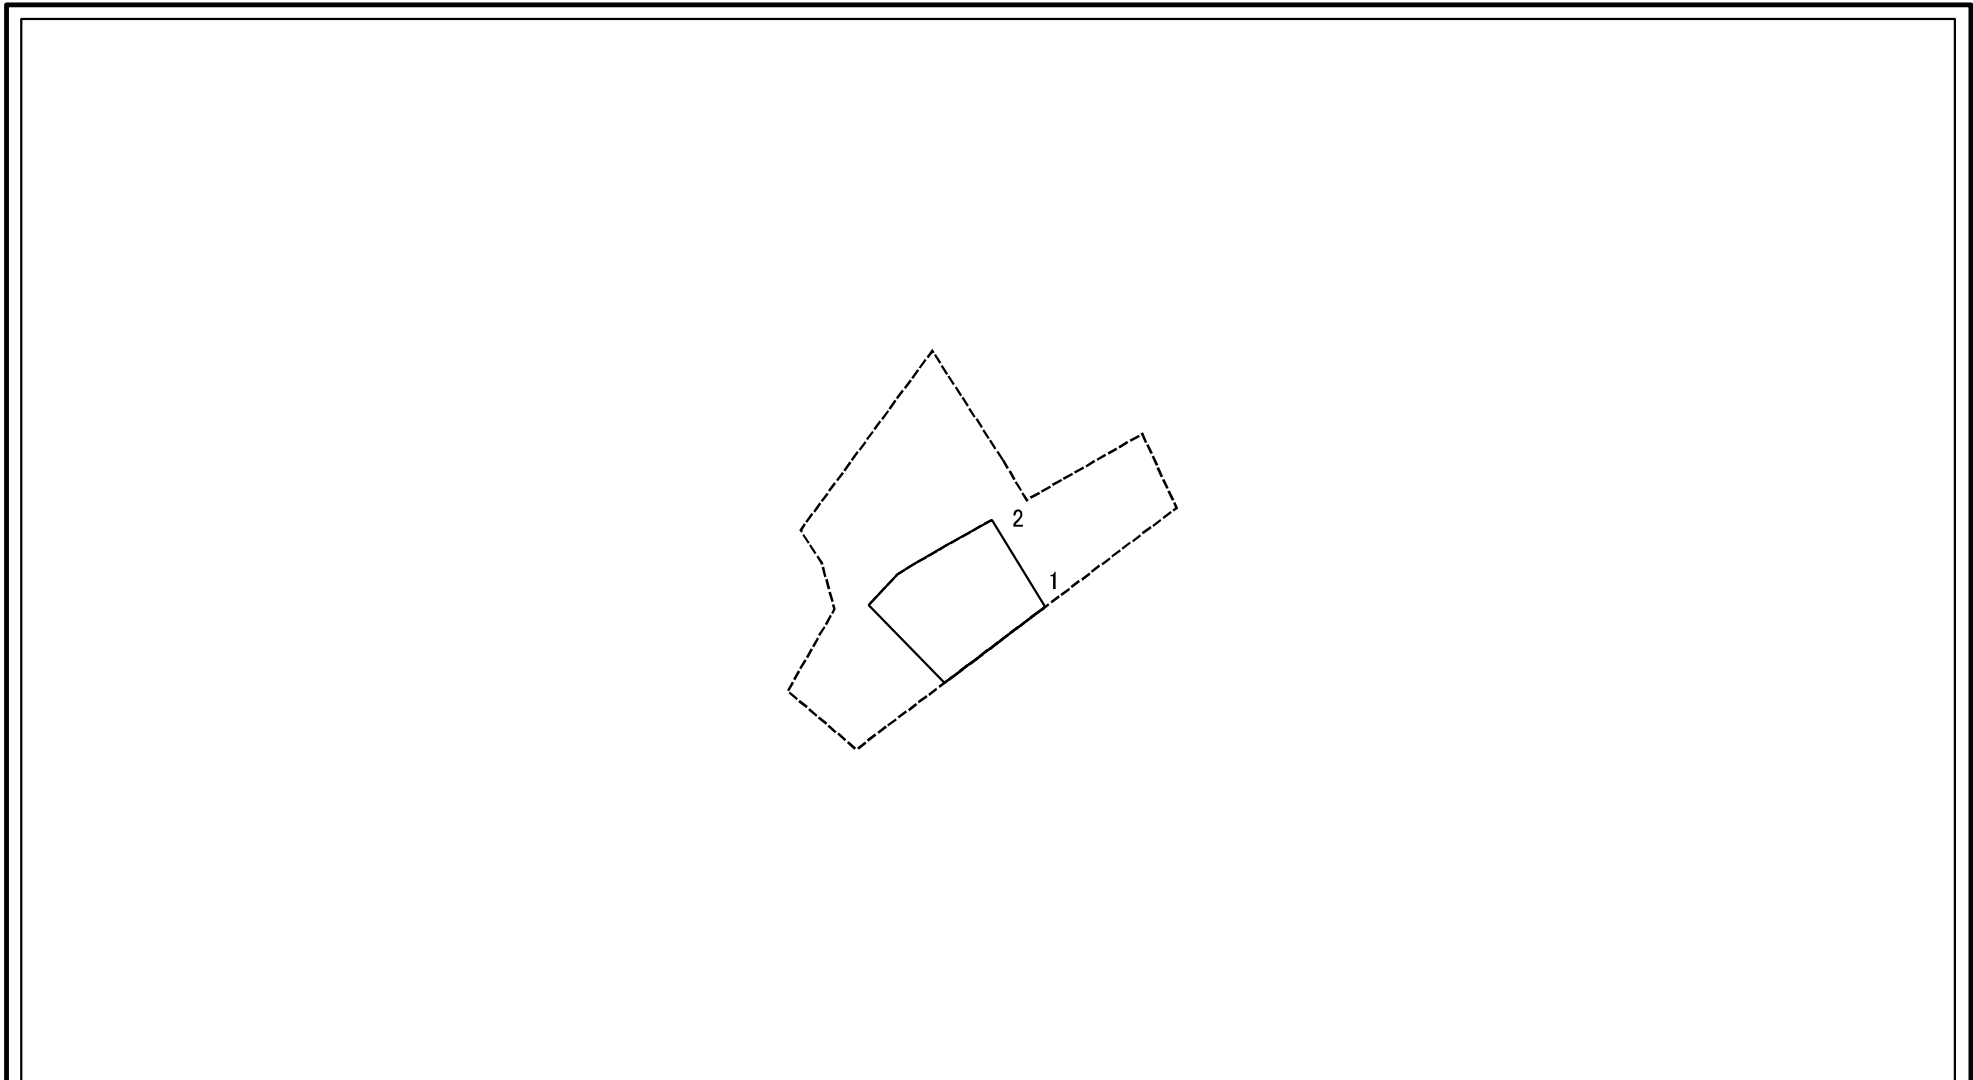
土砂災害警戒区域等指定図(その2-3)

図中の数字は横断測線番号を示す

| 土砂災害特別警戒区域の区域区分図 (急傾斜地の崩壊に伴う土石等の堆積により建築物の地上部に作用すると想定される力) | 土砂災害防止法施行令第二条の基準に該当する区域 | | N 縮尺 1:1,000 | 自然現象の種類 | 急傾斜地の崩壊 | 箇所番号 | 201-H20-0627-04 |
| | 土砂災害防止法施行令第三条の基準に該当する区域 | 土石等の堆積の高さが3mを超える区域 | | 告示番号 | 神奈川県告示第107号 | 箇所名 | 坂本町4丁目4-4 |
