土砂災害警戒区域等指定図(その2-1)

| 土砂災害警戒区域・土砂災害特別警戒区域 区域図 | 土砂災害防止法施行令第2条の基準に該当する区域 | | N 縮尺 1:1,000 | 自然現象の種類 | 急傾斜地の崩壊 | 箇所番号 | 201-H20-0627 |
| | 土砂災害防止法施行令第3条の基準に該当する区域 | | | 告示番号 | 神奈川県告示第107号 | 箇所名 | 坂本町4丁目4 |
| | 土砂等の(移動)高さが1m以下の場合、土砂等の移動による力が100kN/mを超える区域 | | | 告示年月日 | 令和2年3月24日 | 所在地 | 横須賀市坂本町4丁目 及び逸見が丘 |

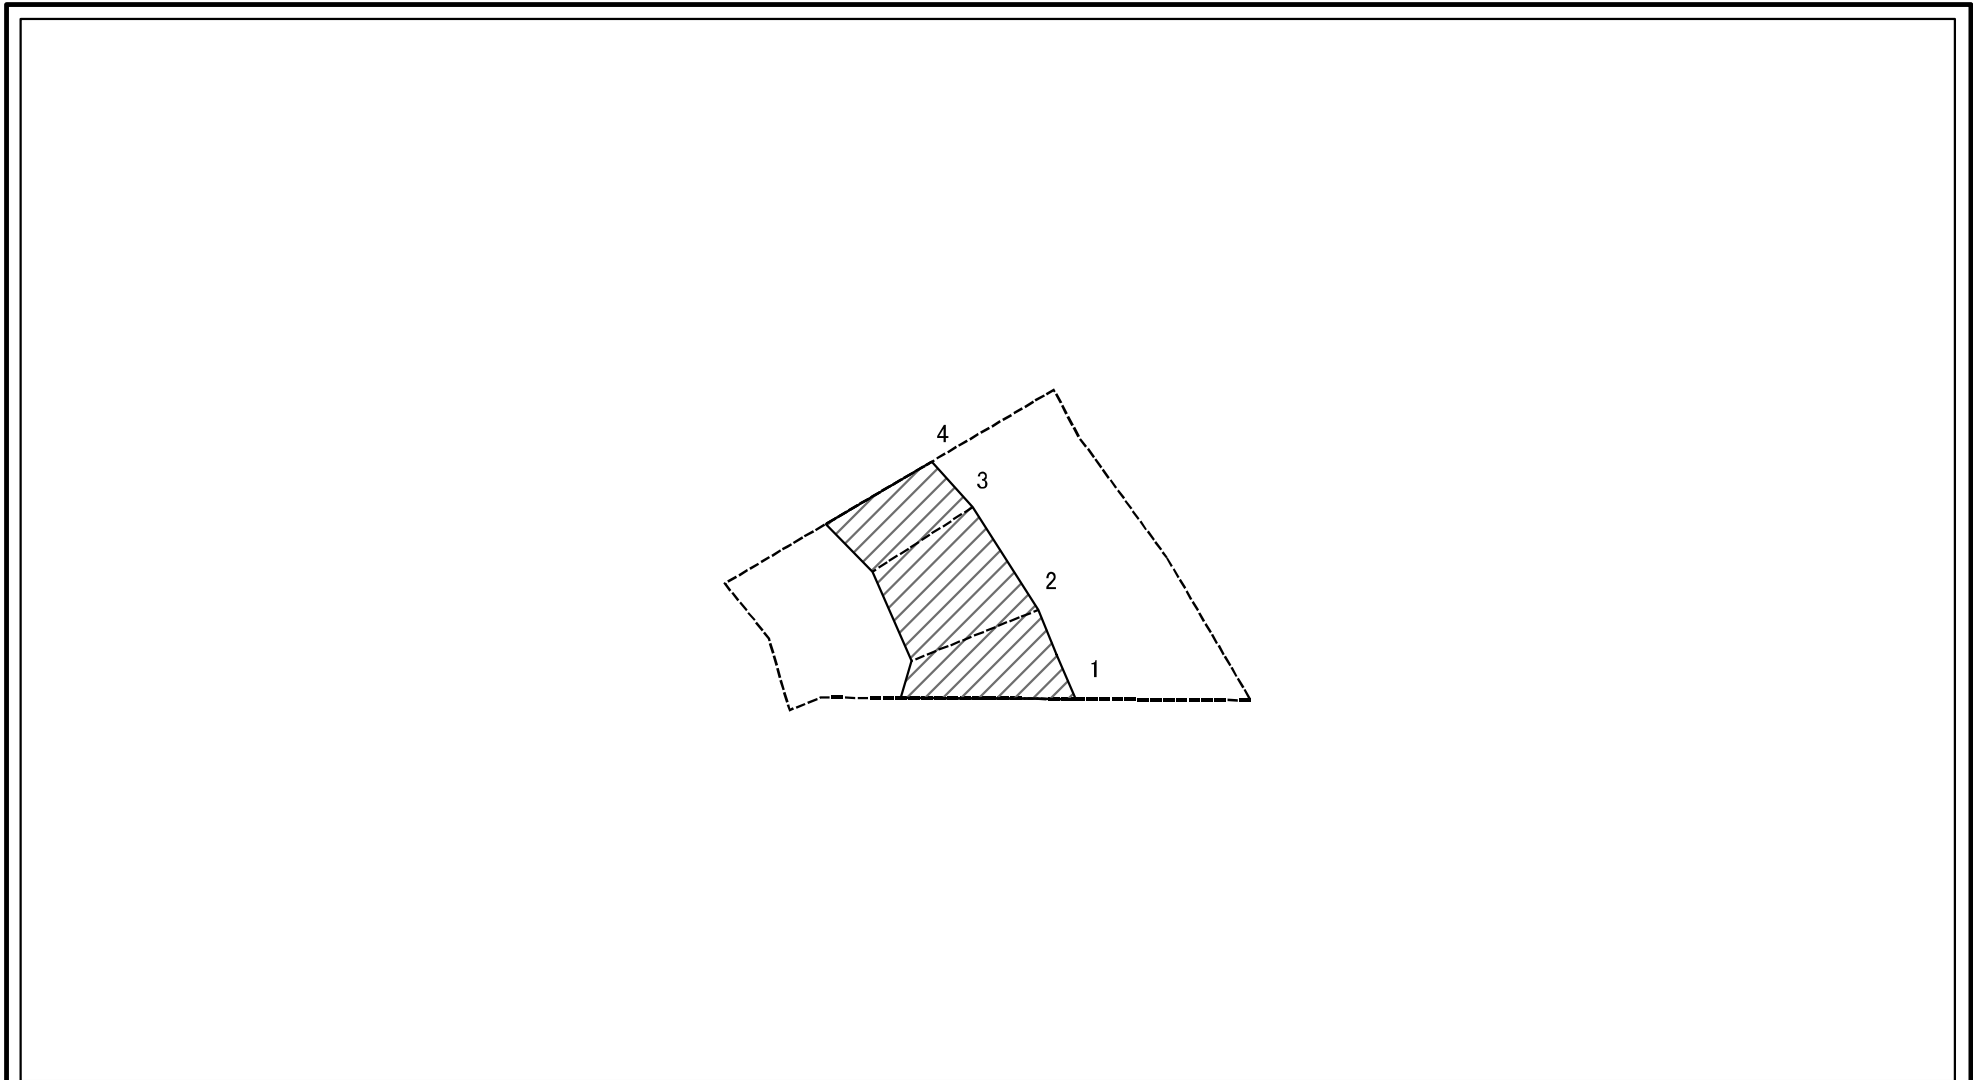
土砂災害警戒区域等指定図(その2-2)

図中の数字は横断測線番号を示す

| 土砂災害特別警戒区域の区域区分図 (急傾斜地の崩壊に伴う土石等の移動により建築物の地上部に作用すると想定される力) | 土砂災害防止法施行令第二条の基準に該当する区域 | | | N 縮尺 1:1,000 | 自然現象の種類 | 急傾斜地の崩壊 | 箇所番号 | 201-H20-0627-05 |
| | 土砂災害防止法施行令第三条の基準に該当する区域 | 土石等の(移動)高さが1m以下の場合、土石等の移動による力が100kN/mを超える区域 | | | 告示番号 | 神奈川県告示第107号 | 箇所名 | 坂本町4丁目4-5 |

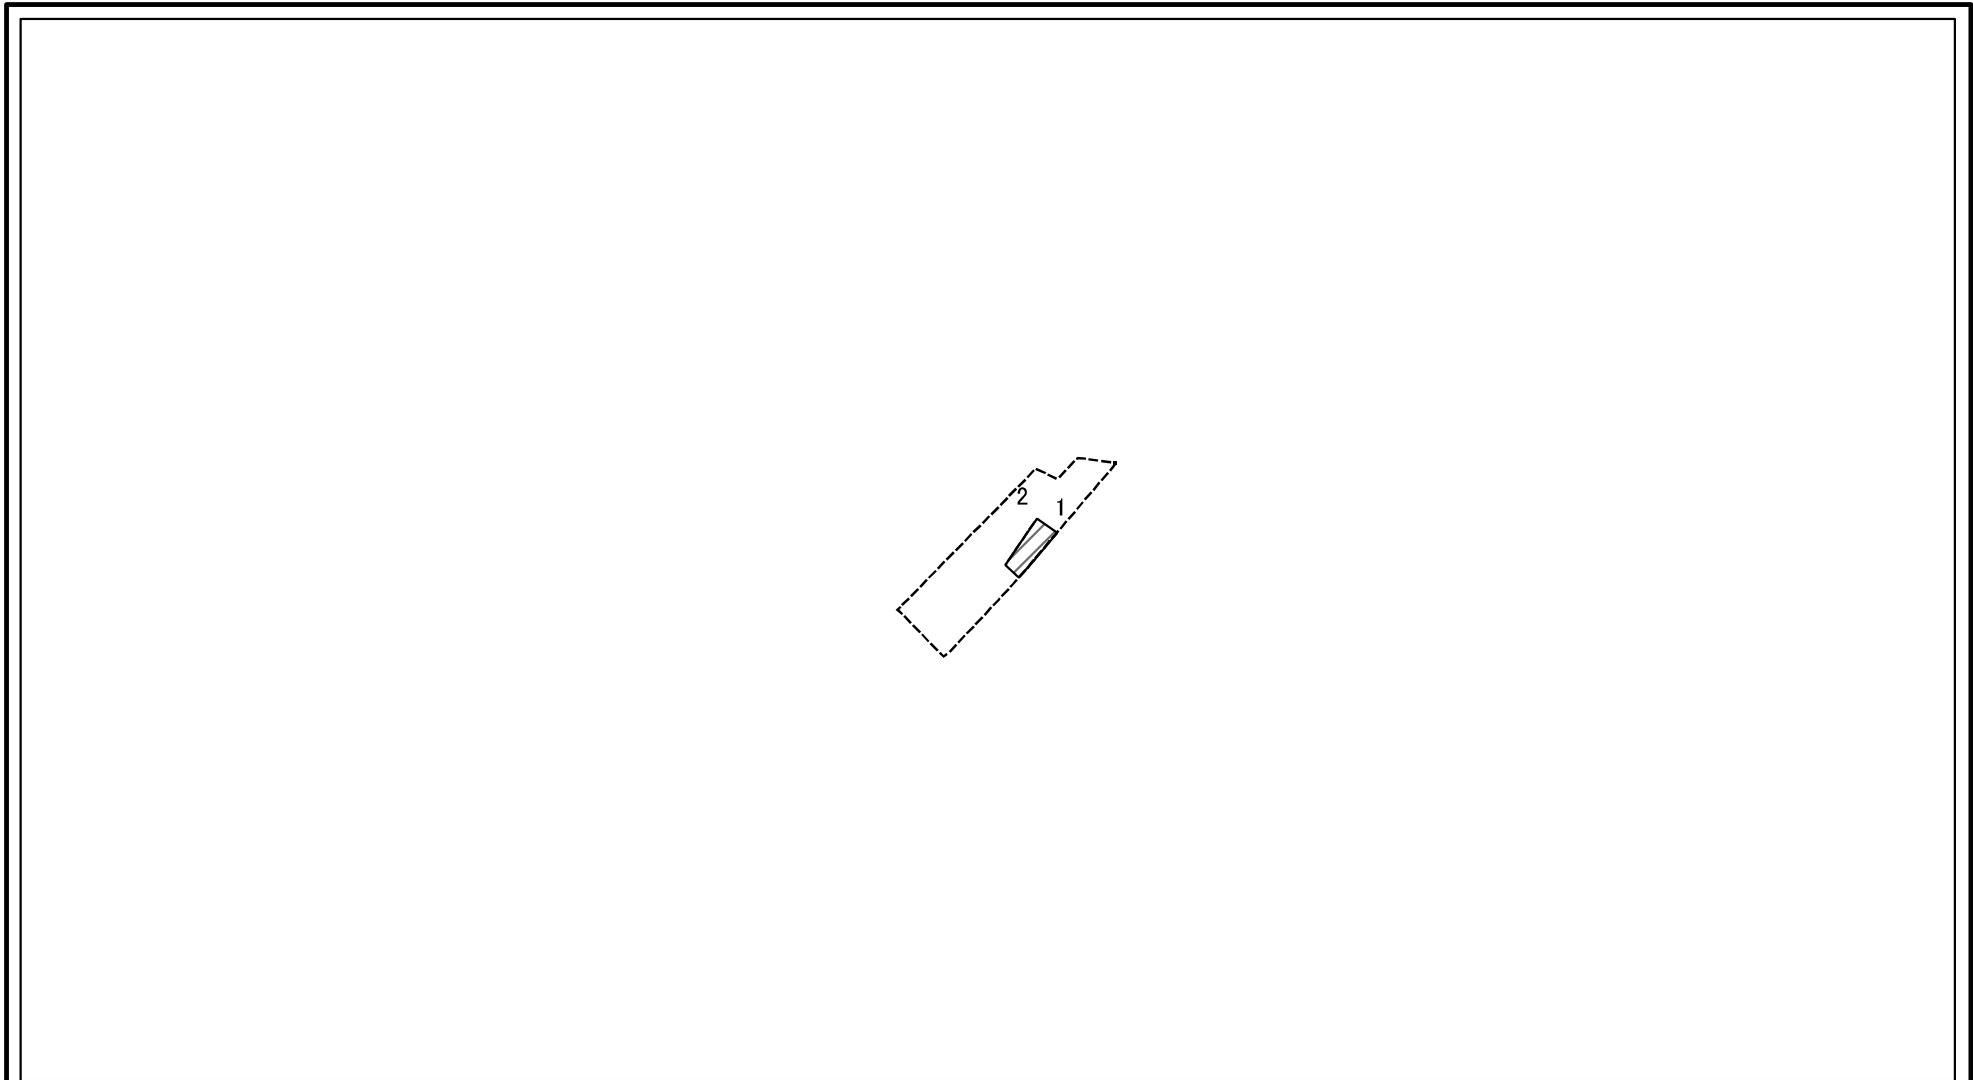
土砂災害警戒区域等指定図(その2-2)

図中の数字は横断測線番号を示す

| 土砂災害特別警戒区域の区域区分図 (急傾斜地の崩壊に伴う土石等の移動により建築物の地上部に作用すると想定される力) | 土砂災害防止法施行令第二条の基準に該当する区域 | | N 縮尺 1:1,000 | 自然現象の種類 | 急傾斜地の崩壊 | 箇所番号 | 201-H20-0627-06 |
