土砂災害警戒区域等指定図(その2-1)

土砂災害警戒区域・土砂災害特別警戒区域 区域図

箇所番号	201-H20-0817
箇所名	佐野町6丁目2
所在地	横浜市佐野町6丁目、衣笠栄町1丁目及び望洋台

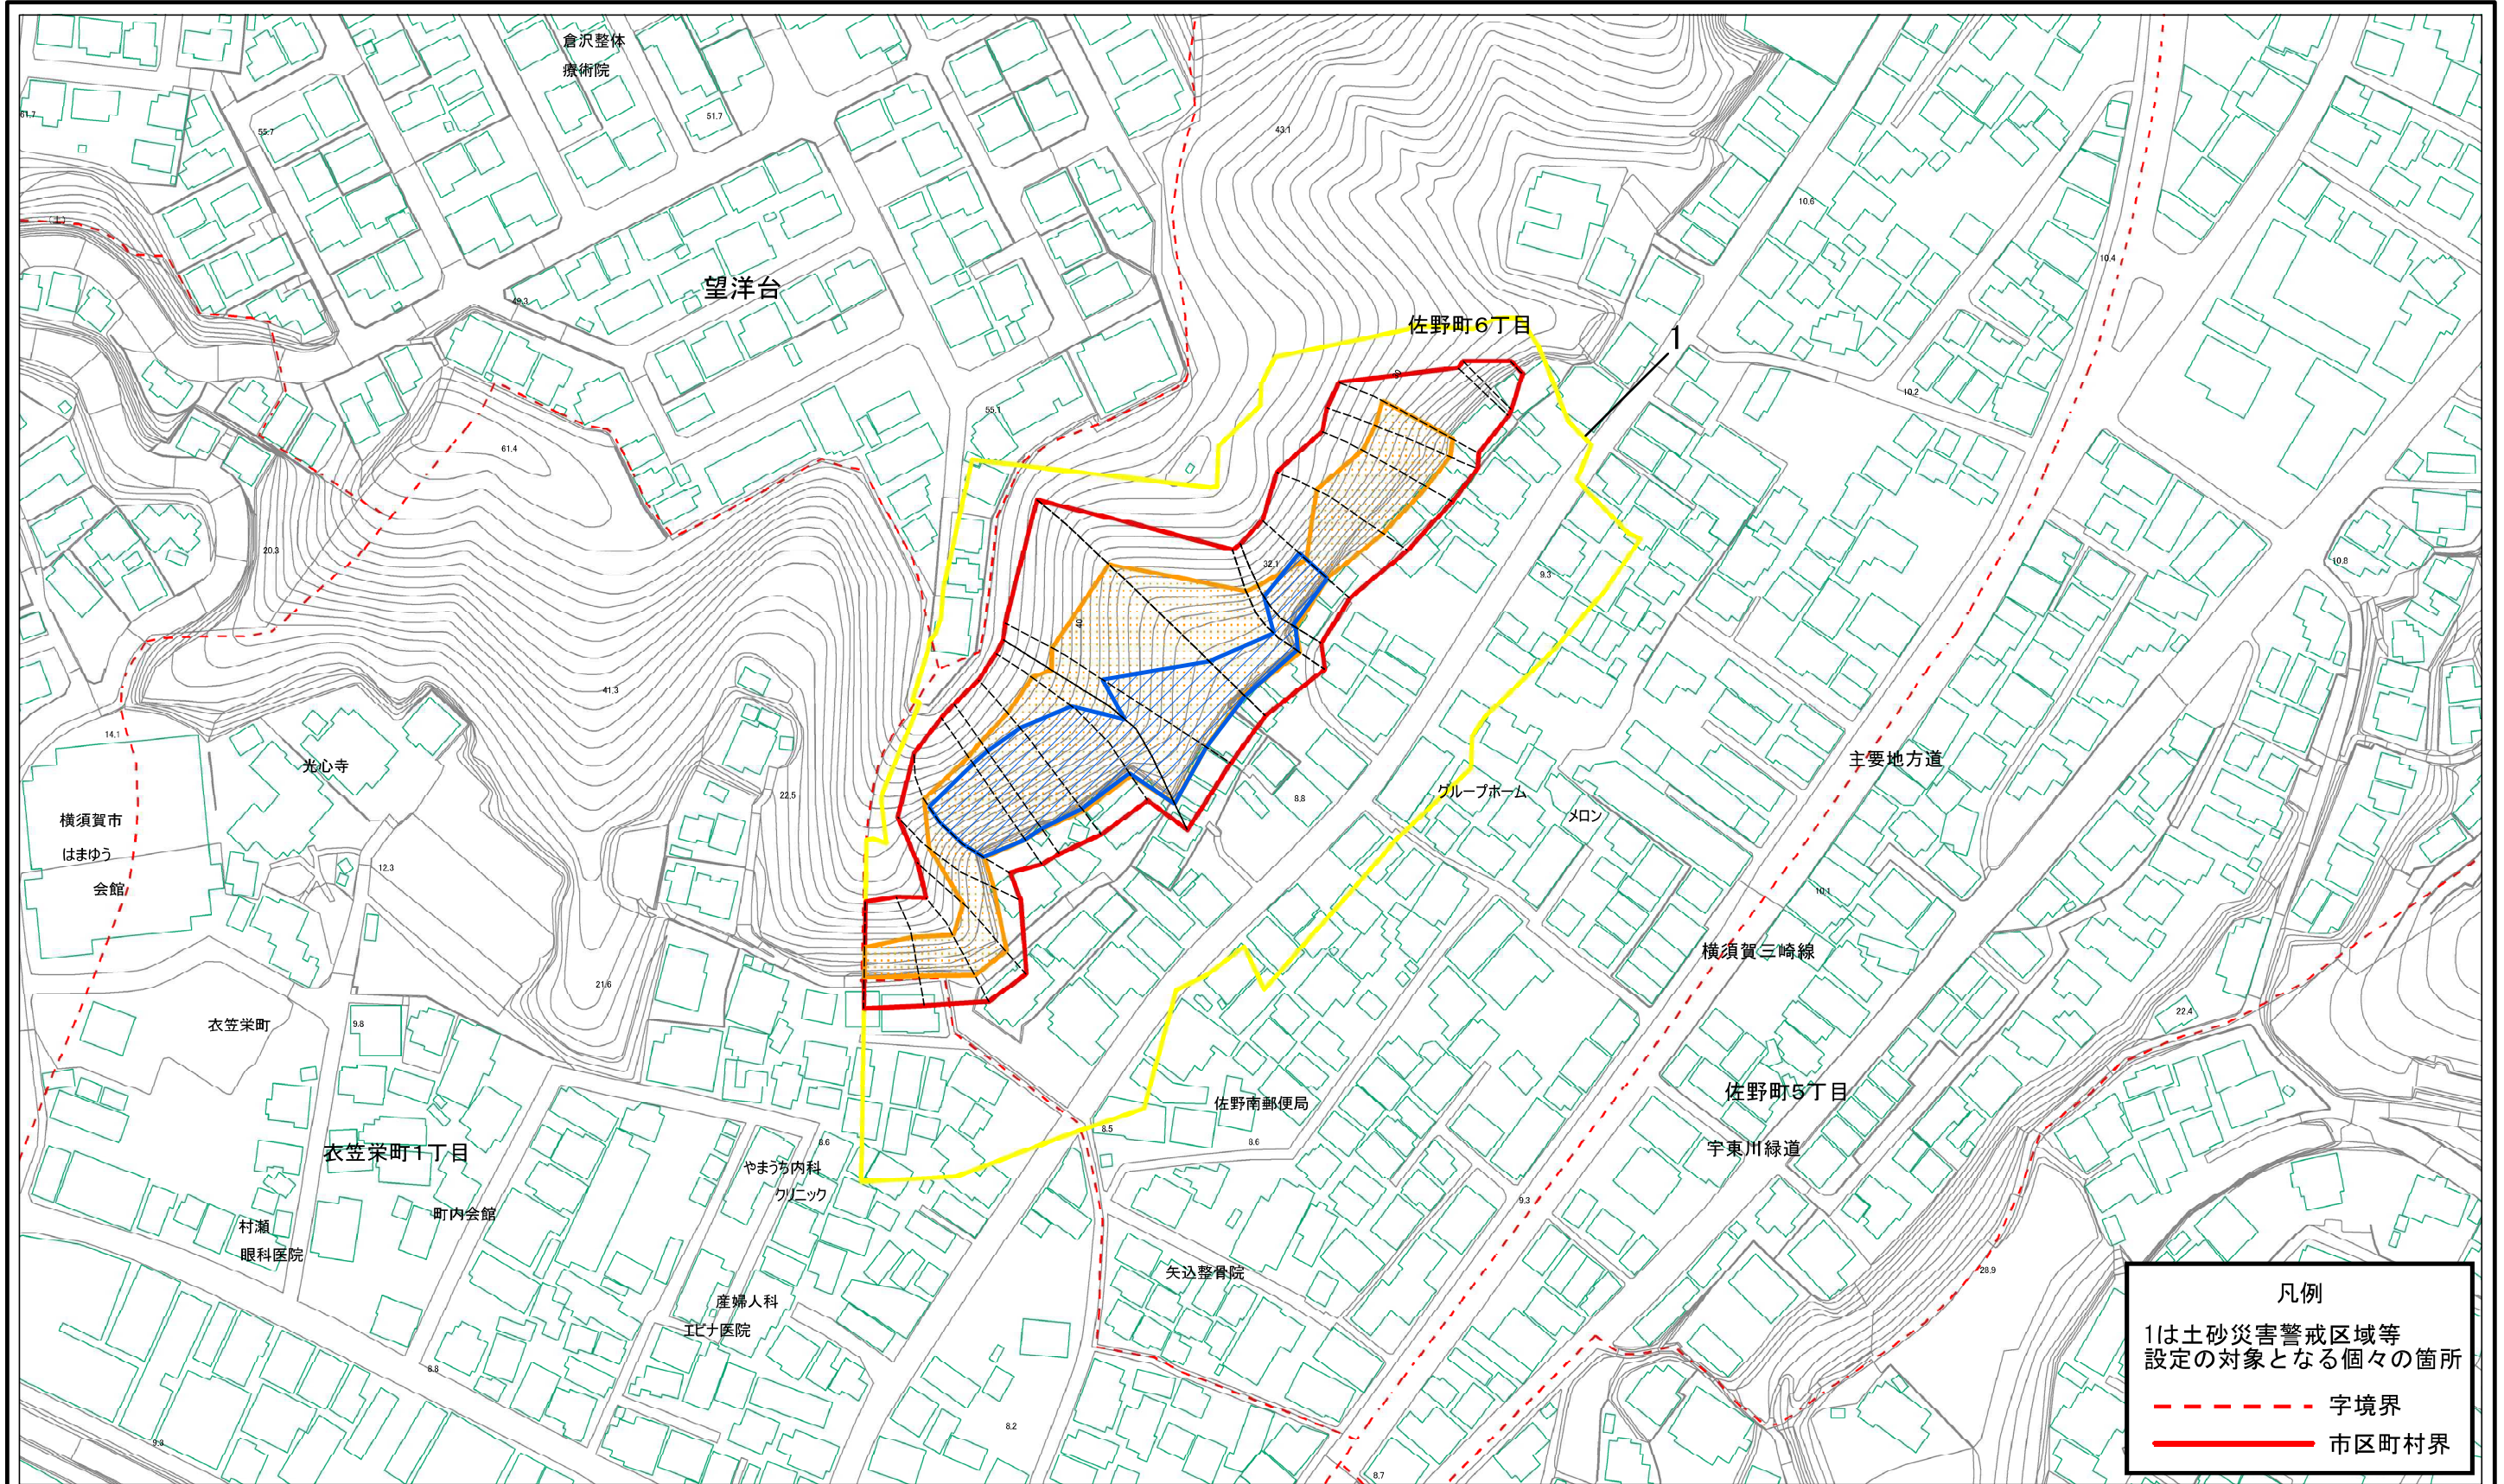
土砂災害防止法施行令第二条の基準に該当する区域	黄色
土砂災害防止法施行令第三条の基準に該当する区域	オレンジ色
土砂災害防止法施行令第三条の基準に該当する区域	青斜線
それ以外の区域	赤色

自然現象の種類	急傾斜地の崩壊
告示番号	神奈川県告示第107号
告示年月日	令和2年3月24日

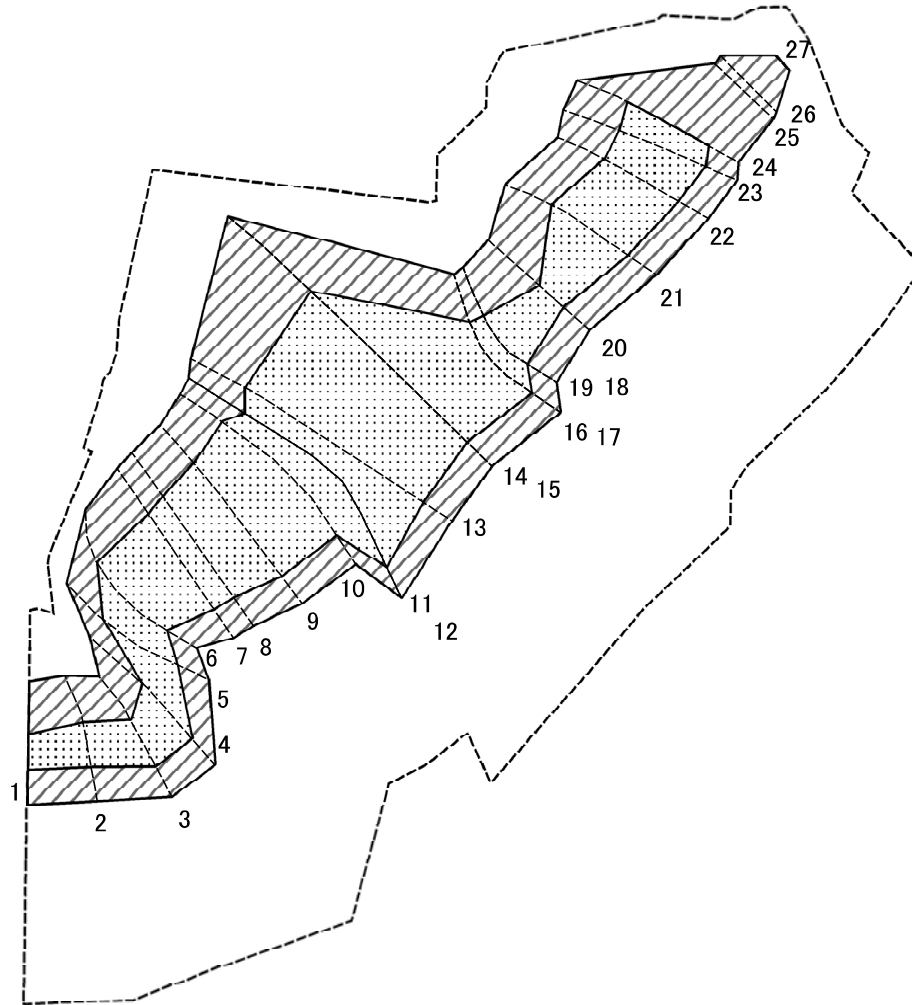
土砂災害警戒区域等指定図(様式2-2)

図中の数字は横断測線番号を示す

土砂災害特別警戒区域の区域区分図 (急傾斜地の崩壊に伴う土石等の移動により建築物の地上部に作用すると想定される力)	土砂災害防止法施行令第二条の基準に該当する区域		N 縮尺 1:1,500	自然現象の種類	急傾斜地の崩壊	箇所番号	201-H20-0817-01
	土砂災害防止法施行令第三条の基準に該当する区域			告示番号	神奈川県告示第107号	箇所名	佐野町6丁目2-1
	それ以外の区域			告示年月日	令和2年3月24日	所在地	横須賀市佐野町6丁目、衣笠栄町1丁目及びび望洋台

横断測線の区間	土石等の移動により建築物の地上部に作用すると想定される力				土石等の堆積により建築物の地上部に作用すると想定される力				横断測線の区間	土石等の移動により建築物の地上部に作用すると想定される力				土石等の堆積により建築物の地上部に作用すると想定される力			
	土石等の(移動)高さが1m以下の場合、土石等の移動による力が100kN/m ² を超える区域		それ以外の区域		土石等の堆積の高さが3mを超える区域		それ以外の区域			土石等の(移動)高さが1m以下の場合、土石等の移動による力が100kN/m ² を超える区域		それ以外の区域		土石等の堆積の高さが3mを超える区域		それ以外の区域	
	力の大きさのうち最大のもの(kN/m ²)	土石等の高さ(m)	力の大きさのうち最大のもの(kN/m ²)	土石等の高さ(m)	力の大きさのうち最大のもの(kN/m ²)	土石等の高さ(m)	力の大きさのうち最大のもの(kN/m ²)	土石等の高さ(m)		力の大きさのうち最大のもの(kN/m ²)	土石等の高さ(m)	力の大きさのうち最大のもの(kN/m ²)	土石等の高さ(m)	力の大きさのうち最大のもの(kN/m ²)	土石等の高さ(m)	力の大きさのうち最大のもの(kN/m ²)	土石等の高さ(m)
1 ~ 2	114.39	0.75	100.00	0.75	-	-	14.74	2.75	27 ~ 28	-	-	-	-	-	-	-	
2 ~ 3	114.59	0.75	100.00	0.75	-	-	14.37	2.69	~								
3 ~ 4	114.59	0.75	100.00	0.75	-	-	13.90	2.60	~								
4 ~ 5	120.88	0.75	100.00	0.75	-	-	15.37	2.87	~								
5 ~ 6	120.88	0.75	100.00	0.75	-	-	16.05	3.00	~								
6 ~ 7	119.19	0.75	100.00	0.75	19.85	3.71	16.05	3.00	~

7 ~ 8	120.65	0.75	100.00	0.75	19.85	3.71	16.05	3.00	~								
8 ~ 9	123.80	0.75	100.00	0.75	19.60	3.66	16.05	3.00	~								
9 ~ 10	124.86	0.75	100.00	0.75	18.85	3.52	16.05	3.00	~								
10 ~ 11	124.86	0.75	100.00	0.75	19.06	3.56	16.05	3.00	~								
11 ~ 12									~								
12 ~ 13	119.95	0.75	100.00	0.75	19.34	3.61	16.05	3.00	~								
13 ~ 14	119.95	0.75	100.00	0.75	19.34	3.61	16.05	3.00	~								
14 ~ 15									~								
15 ~ 16	121.71	0.75	100.00	0.75	17.91	3.35	16.05	3.00	~								
16 ~ 17									~								
17 ~ 18	121.71	0.75	100.00	0.75	19.53	3.65	16.05	3.00	~								
18 ~ 19									~								
19 ~ 20	116.85	0.75	100.00	0.75	17.94	3.35	16.05	3.00	~								
20 ~ 21	121.44	0.75	100.00	0.75	-	-	16.05	3.00	~								
21 ~ 22	121.44	0.75	100.00	0.75	-	-	16.00	2.99	~								
22 ~ 23	120.02	0.75	100.00	0.75	-	-	14.39	2.69	~								
23 ~ 24	119.34	0.75	100.00	0.75	-	-	14.79	2.76	~								
24 ~ 25	-	-	100.00	0.75	-	-	14.79	2.76	~

25 ~ 26	-	-	97.84	0.75	-	-	10.75	2.01	~								
26 ~ 27	-	-	96.41	0.75	-	-	16.05	3.00	~

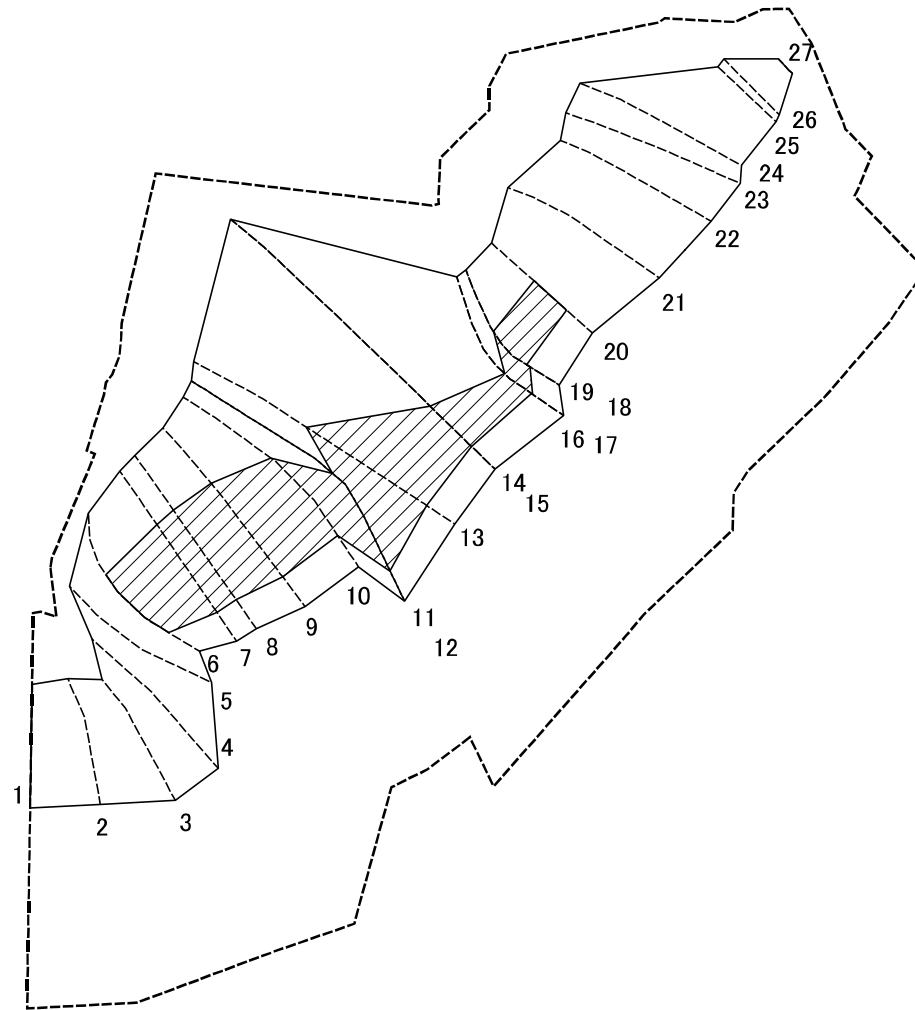
土砂災害警戒区域等の指定図(様式2-3)

図中の数字は横断測線番号を示す

土砂災害特別警戒区域の区域区分図 (急傾斜地の崩壊に伴う土石等の堆積により 建築物の地上部に作用すると想定される力)	土砂災害防止法施行令第二条の基準に該当する区域		縮尺 1:1,500	自然現象の種類	急傾斜地の崩壊	箇所番号	201-H20-0817-01
	土砂災害防止法施行令第三条の基準に該当する区域			告示番号	神奈川県告示第107号	箇所名	佐野町6丁目2-1
	それ以外の区域			告示年月日	令和2年3月24日	所在地	横須賀市佐野町6丁目、 衣笠栄町1丁目及び望洋台
