# 土砂災害警戒区域等指定図(その2-1)

自然現象の種類	急傾斜地の崩壊
告示番号	神奈川県告示第107号
告示年月日	令和2年3月24日

箇所番号	201-H20-0902
箇所名	望洋台2
所在地	横須賀市望洋台及び衣笠栄町1丁目

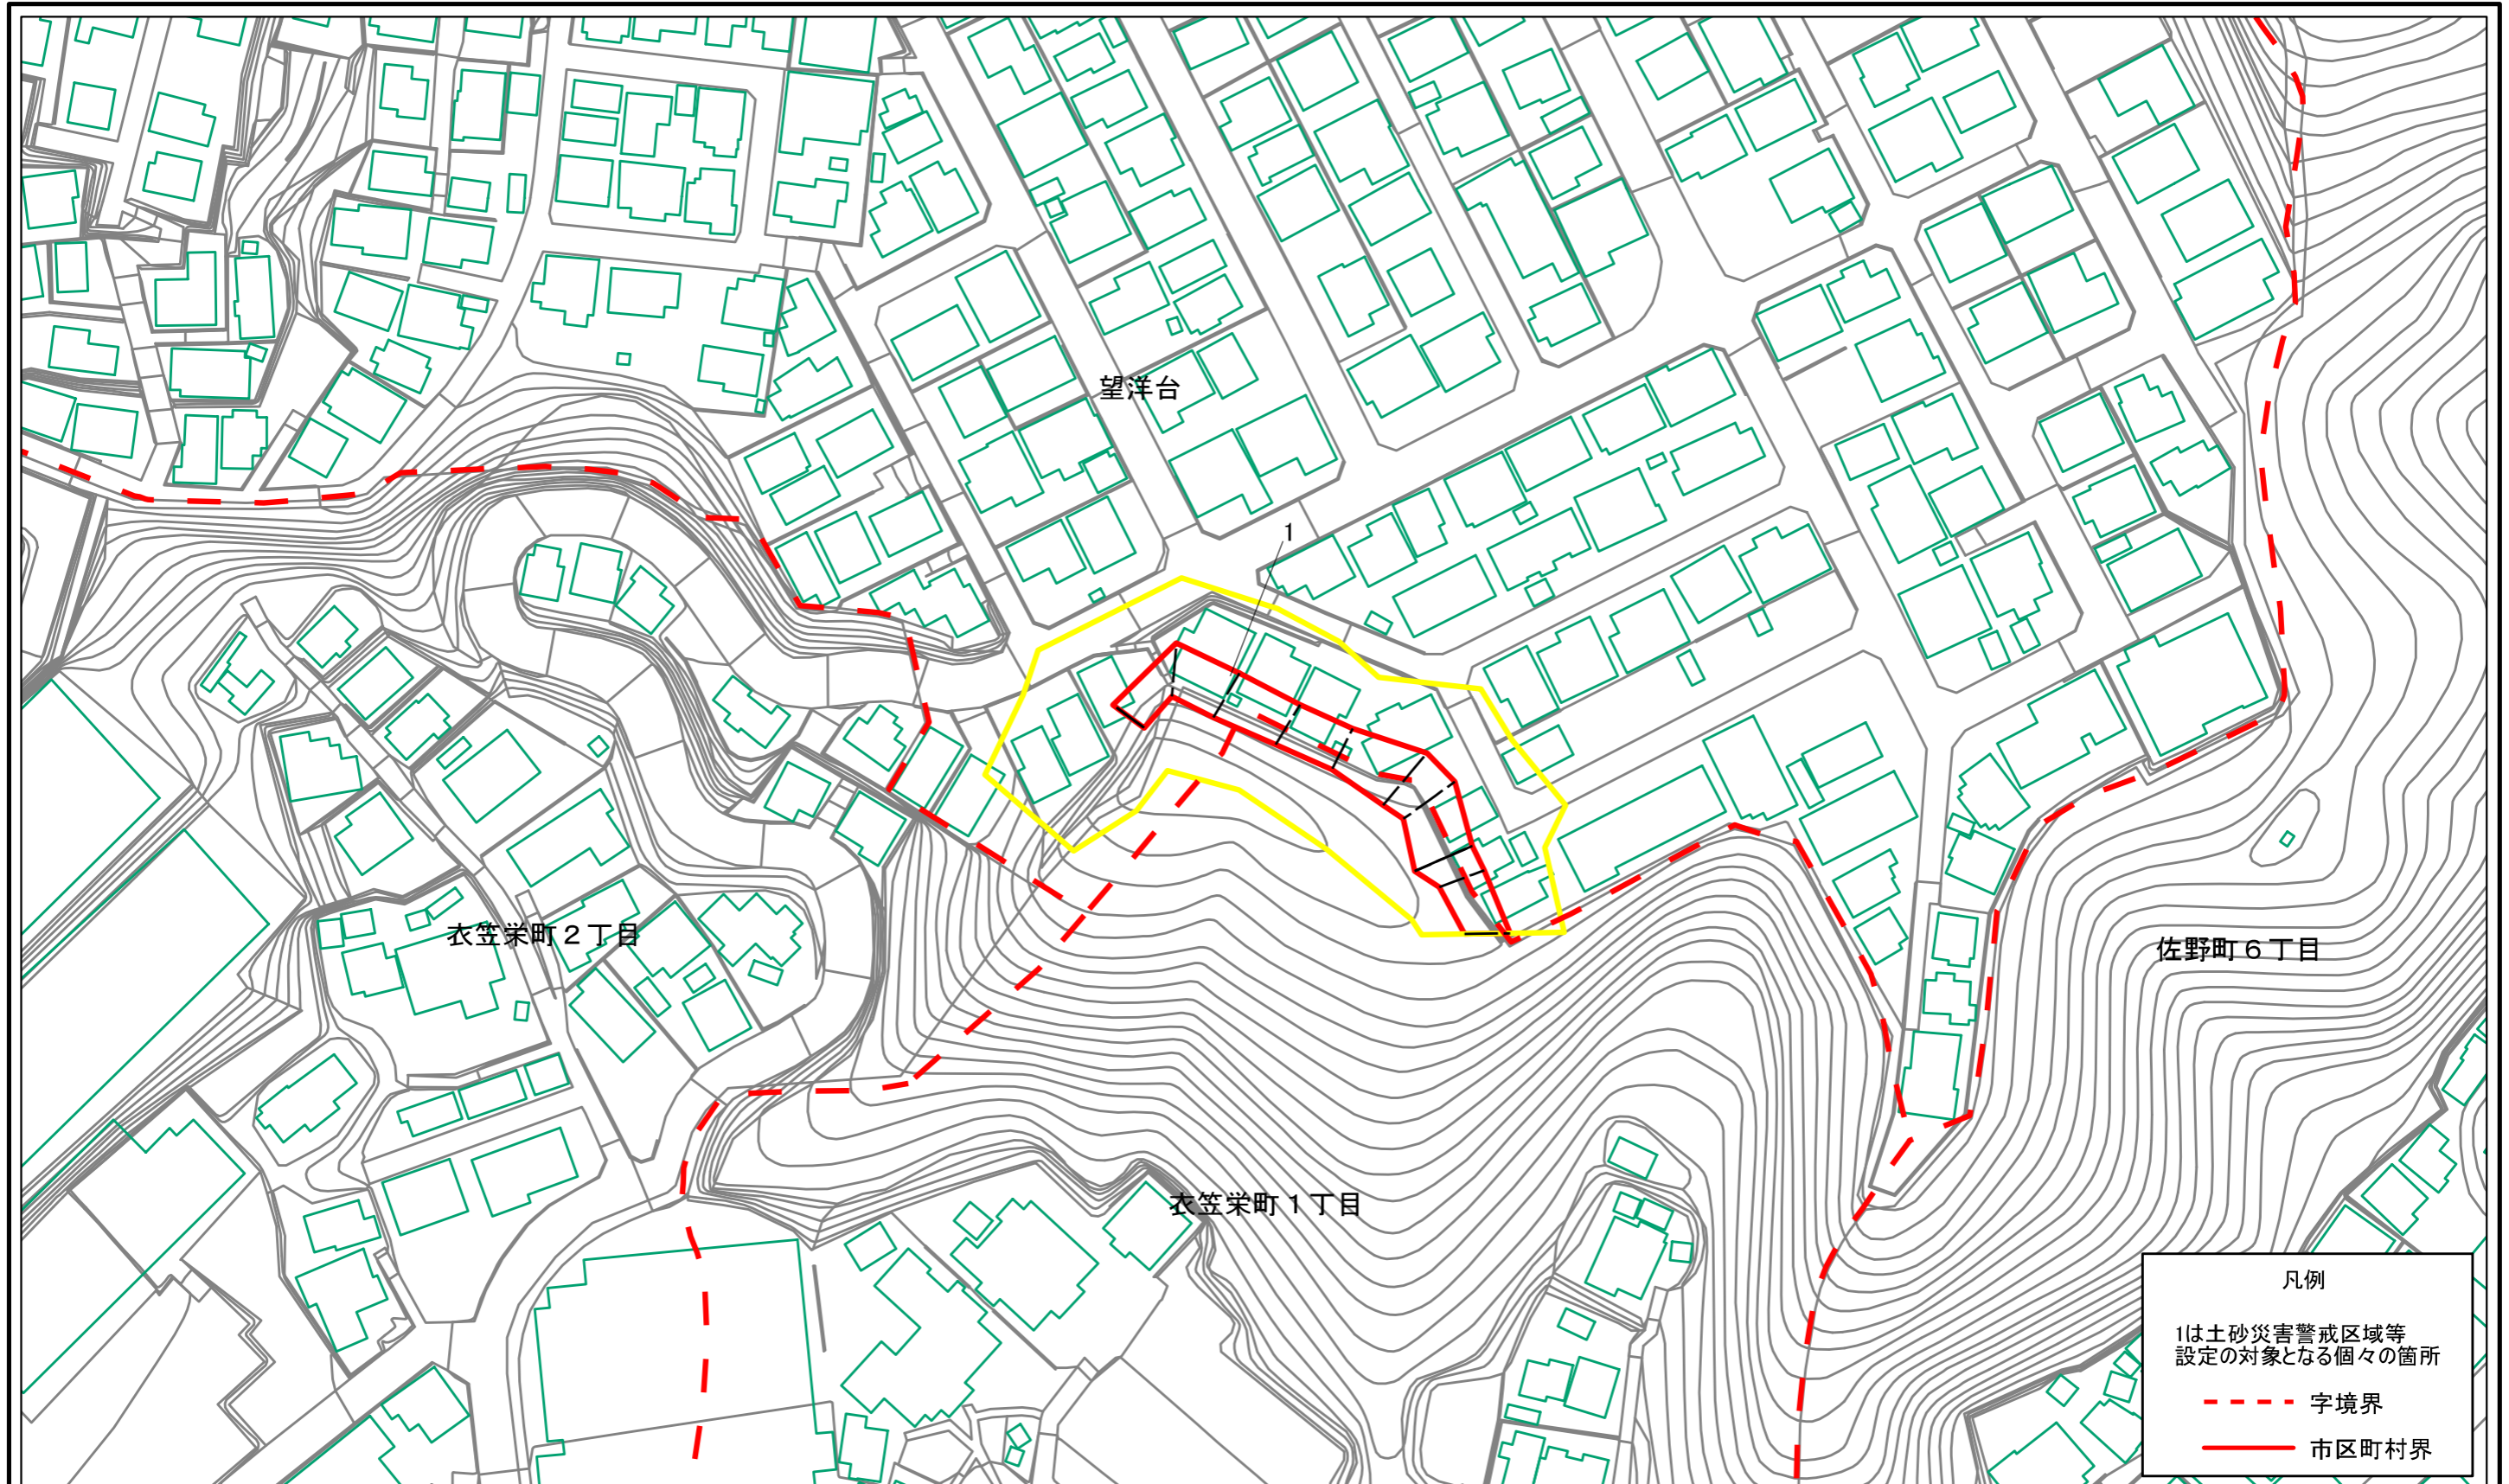
## 土砂災害警戒区域・土砂災害特別警戒区域 区域図

土砂災害防止法施行令第2条の基準に該当する区域	
土砂災害防止法施行令第3条の基準に該当する区域	
それ以外の区域

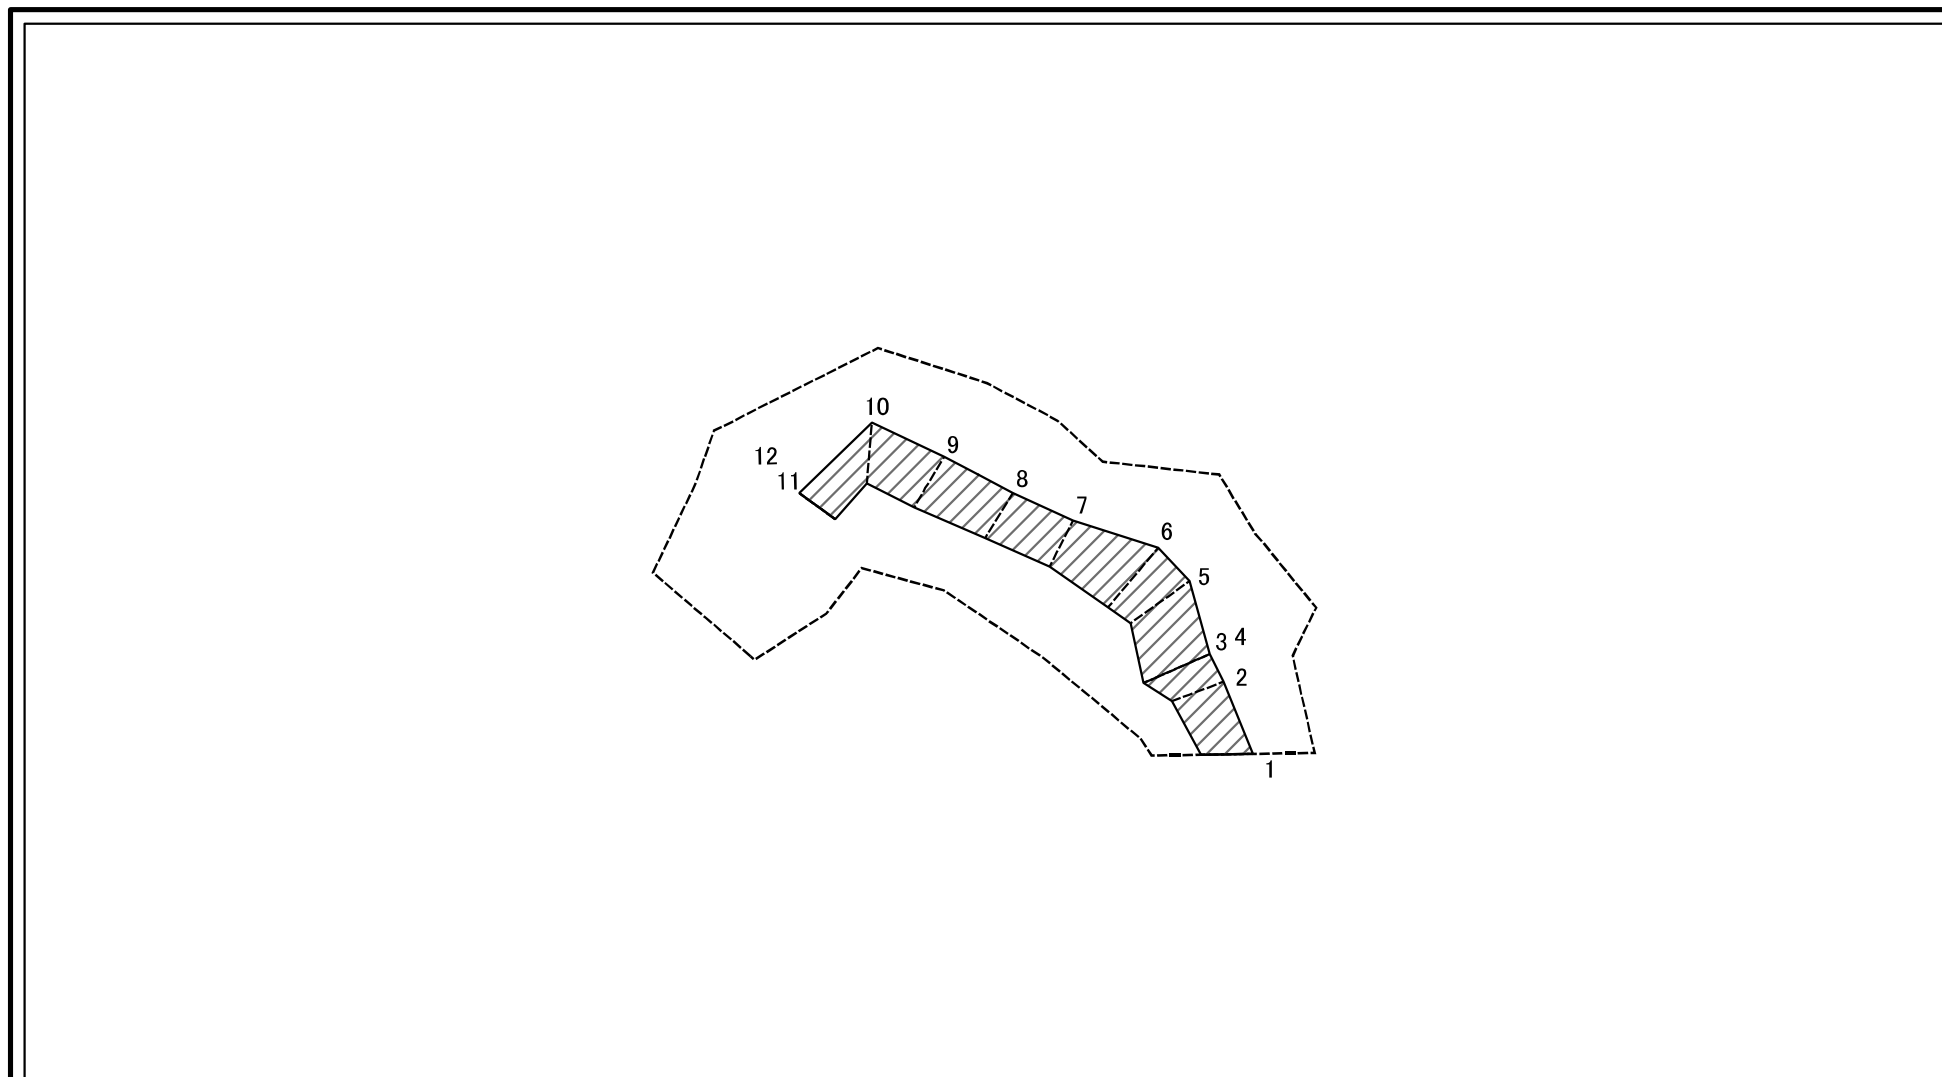
# 土砂災害警戒区域等の指定の公示に係る図書(その2-2)

図中の数字は横断測線番号を示す

<b>土砂災害特別警戒区域の区域区分図</b> (急傾斜地の崩壊に伴う土石等の移動により建築物の地上部に作用すると想定される力)	土砂災害防止法施行令第二条の基準に該当する区域		N 縮尺 1:1,000	自然現象の種類	急傾斜地の崩壊	箇所番号	201-H20-0902-01
	土砂災害防止法施行令第三条の基準に該当する区域			告示番号	神奈川県告示第107号	箇所名	望洋台2-1
	それ以外の区域			告示年月日	令和2年3月24日	所在地	横須賀市望洋台及び衣笠栄町1丁目

横断測線の区間	土石等の移動により建築物の地上部に作用すると想定される力				土石等の堆積により建築物の地上部に作用すると想定される力				横断測線の区間	土石等の移動により建築物の地上部に作用すると想定される力				土石等の堆積により建築物の地上部に作用すると想定される力			
	土石等の(移動)高さが1m以下の場合、土石等の移動による力が100kN/m <sup>2</sup> を超える区域		それ以外の区域		土石等の堆積の高さが3mを超える区域		それ以外の区域			土石等の(移動)高さが1m以下の場合、土石等の移動による力が100kN/m <sup>2</sup> を超える区域		それ以外の区域		土石等の堆積の高さが3mを超える区域		それ以外の区域	
	力の大きさのうち最大のもの (kN/m <sup>2</sup> )	土石等の高さ (m)	力の大きさのうち最大のもの (kN/m <sup>2</sup> )	土石等の高さ (m)	力の大きさのうち最大のもの (kN/m <sup>2</sup> )	土石等の高さ (m)	力の大きさのうち最大のもの (kN/m <sup>2</sup> )	土石等の高さ (m)		力の大きさのうち最大のもの (kN/m <sup>2</sup> )	土石等の高さ (m)	力の大きさのうち最大のもの (kN/m <sup>2</sup> )	土石等の高さ (m)	力の大きさのうち最大のもの (kN/m <sup>2</sup> )	土石等の高さ (m)	力の大きさのうち最大のもの (kN/m <sup>2</sup> )	土石等の高さ (m)
1 ~ 2	-	-	68.71	0.75	-	-	10.57	1.98	~								
2 ~ 3	-	-	73.81	0.75	-	-	11.57	2.16	~								
3 ~ 4									~								
4 ~ 5	-	-	77.77	0.75	-	-	14.28	2.67	~								
5 ~ 6	-	-	81.33	0.75	-	-	10.22	1.91	~

6 ~ 7	-	-	81.33	0.75	-	-	10.22	1.91	~								
7 ~ 8	-	-	67.95	0.75	-	-	11.42	2.13	~								
8 ~ 9	-	-	69.28	0.75	-	-	11.42	2.13	~								
9 ~ 10	-	-	72.87	0.75	-	-	11.02	2.06	~								
10 ~ 11	-	-	72.87	0.75	-	-	13.00	2.43	~								
11 ~ 12									~								
12 ~ 13	-	-	-	-	-	-	-	-	~								
13 ~ 14	-	-	-	-	-	-	-	-	~								
~									~								
~									~								
~									~								
~									~								
~									~								
~									~								
~									~								
~									~								
~									~								
~									~								
~									~

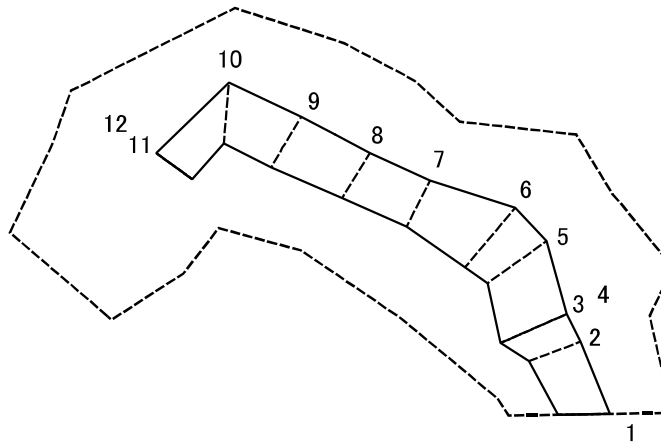
# 土砂災害警戒区域等の指定の公示に係る図書(その2-3)

図中の数字は横断測線番号を示す

<b>土砂災害特別警戒区域の区域区分図</b> (急傾斜地の崩壊に伴う土石等の堆積により建築物の地上部に作用すると想定される力)	土砂災害防止法施行令第二条の基準に該当する区域		縮尺 1:1,000	自然現象の種類	急傾斜地の崩壊	箇所番号	201-H20-0902-01
	土砂災害防止法施行令第三条の基準に該当する区域			告示番号	神奈川県告示第107号	箇所名	望洋台2-1
	それ以外の区域			告示年月日	令和2年3月24日	所在地	横須賀市望洋台及び衣笠栄町1丁目
