土砂災害警戒区域等指定図(その2-1)

土砂災害警戒区域・土砂災害特別警戒区域図	土砂災害防止法施行令第二条の基準に該当する区域		N	自然現象の種類	急傾斜地の崩壊	箇所番号	201-H20-3151
	土砂災害防止法施行令第三条の基準に該当する区域			告示番号	神奈川県告示第216号	箇所名	東逸見町2丁目1
	それ以外の区域			縮尺	1:2,000	告示年月日	令和4年5月6日
						所在地	横須賀市東逸見町2丁目、 汐入町5丁目及び東逸見町1丁目

土砂災害特別警戒区域の区域区分図
(急傾斜地の崩壊に伴う土石等の移動により建築物の地上部に作用すると想定される力)

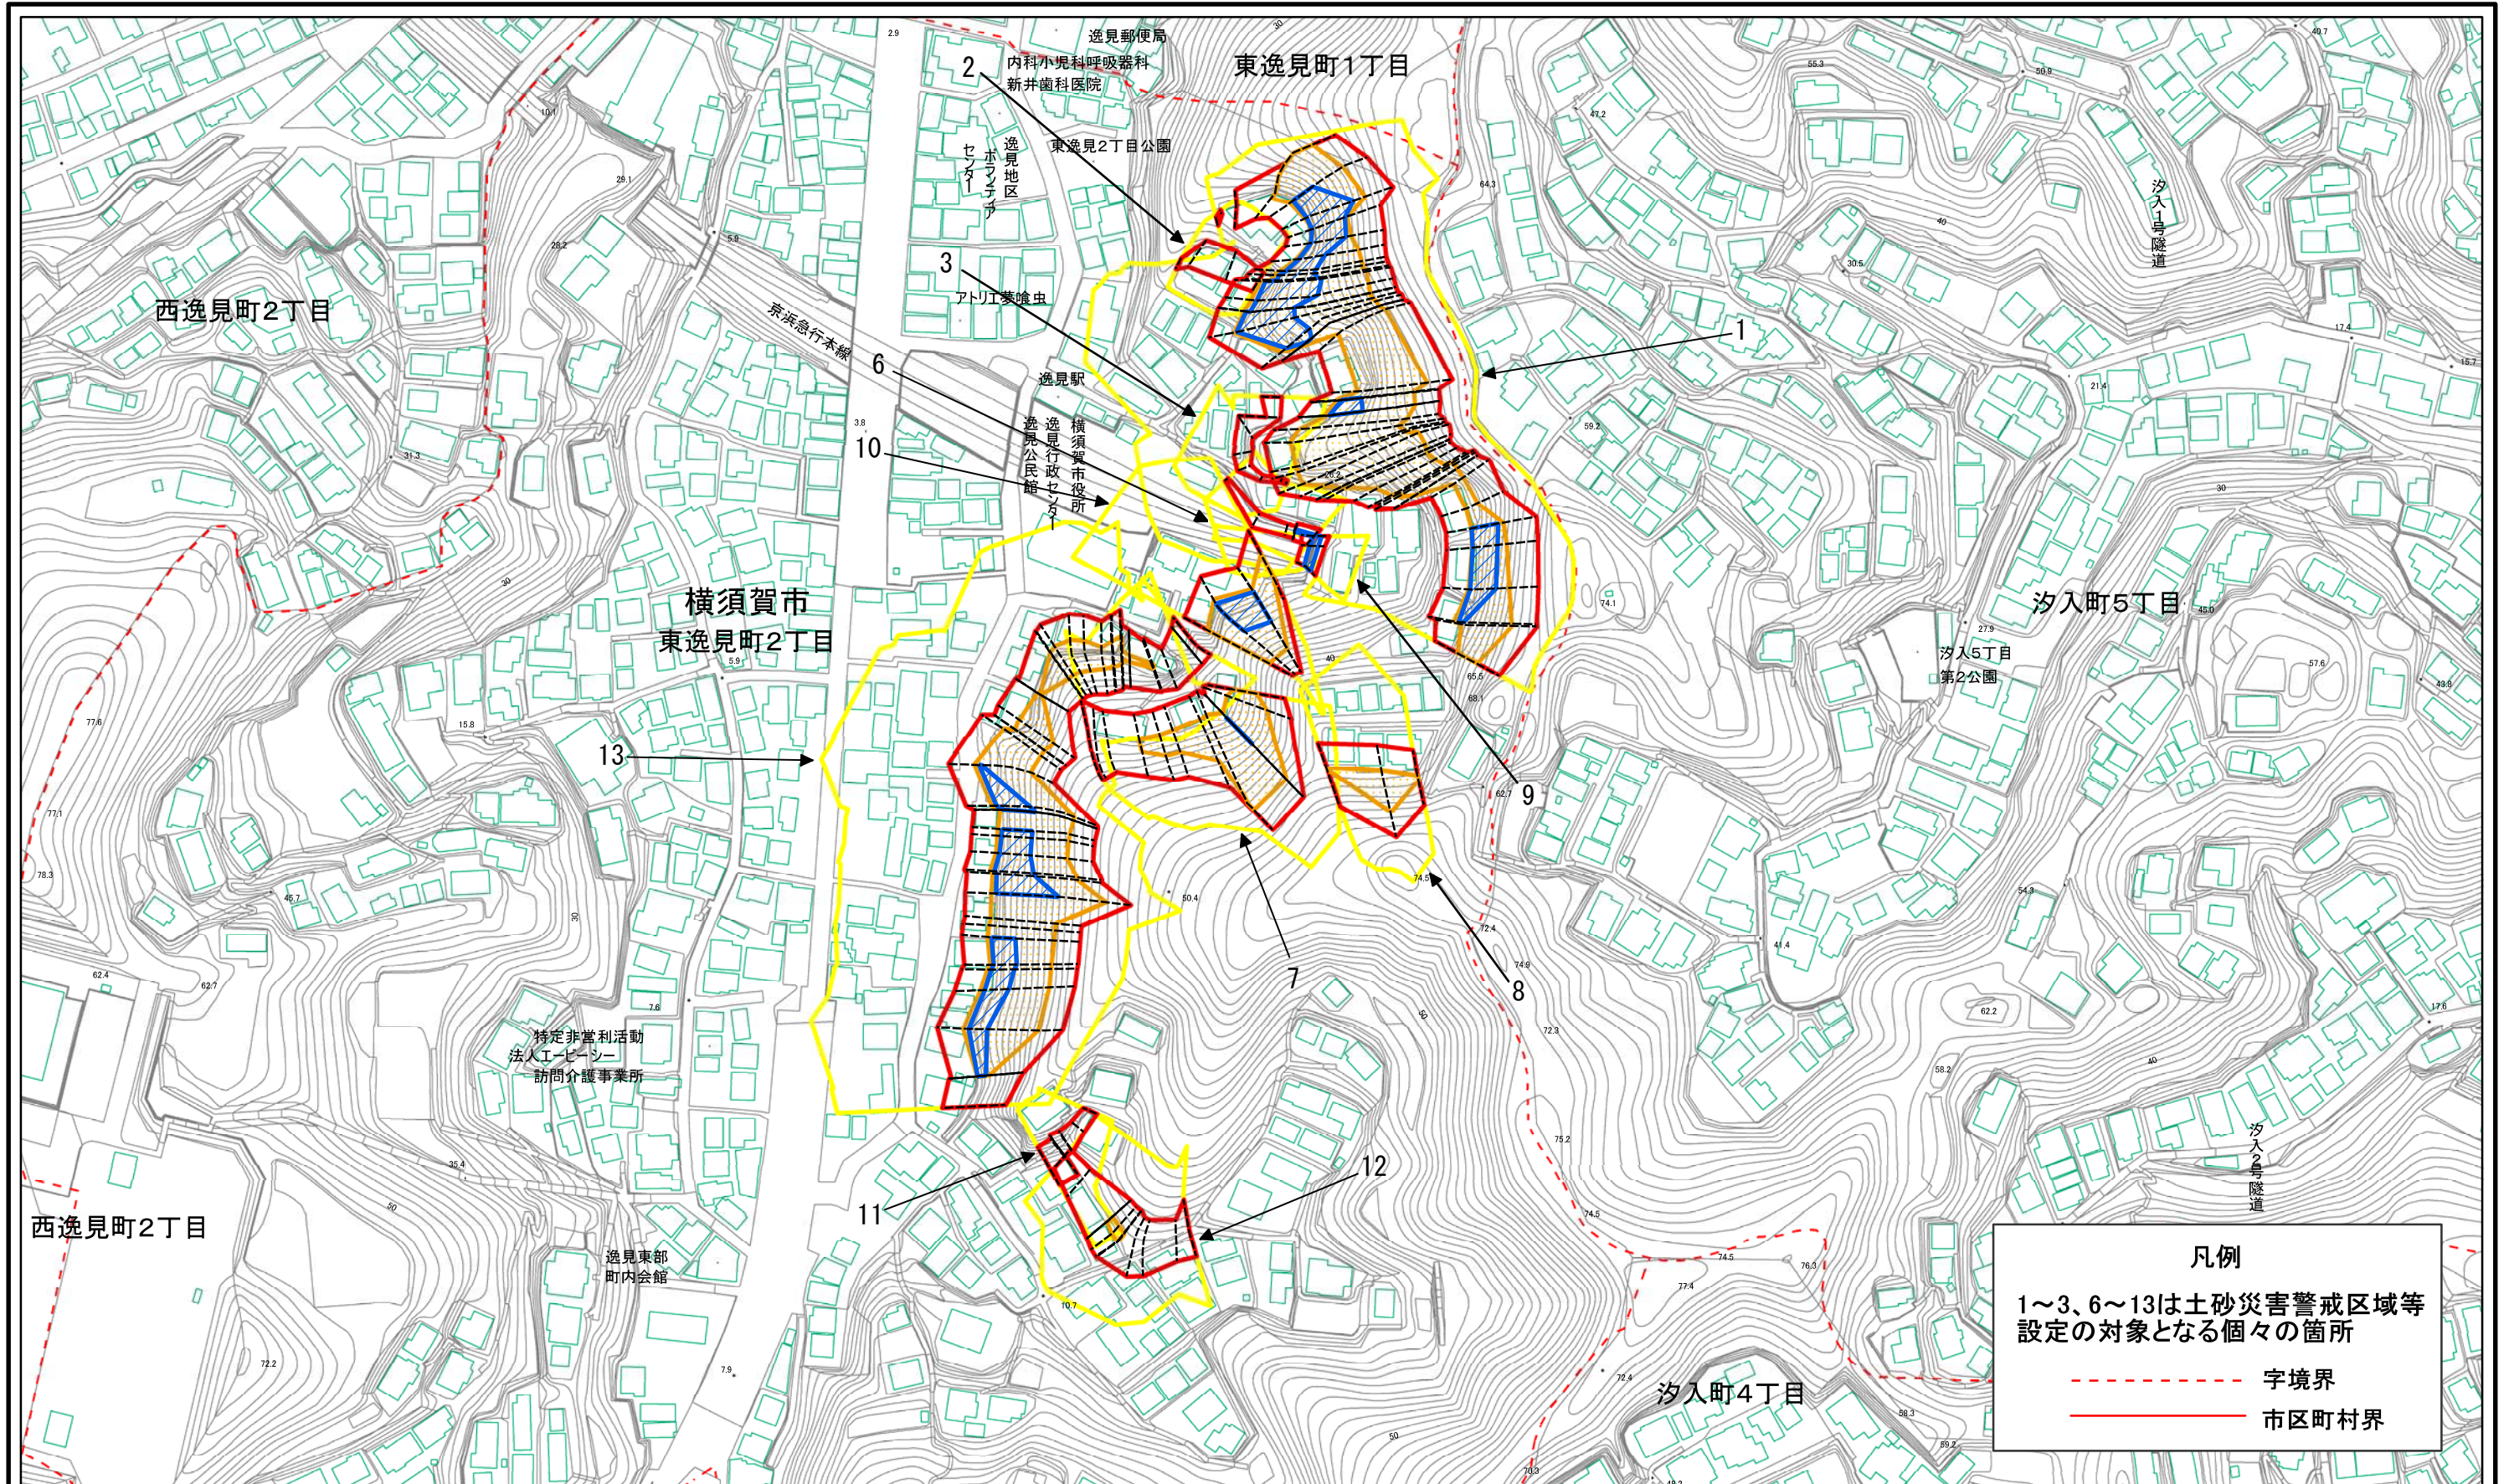
1~3、6~13は土砂災害警戒区域等設定の対象となる個々の箇所

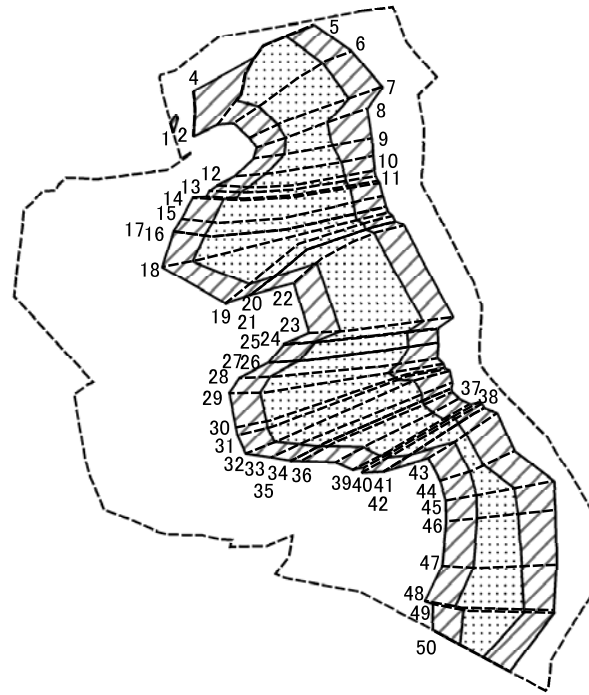
土砂災害警戒区域等指定図(その2-2)

図中の数字は横断測線番号を示す

自然現象の種類	急傾斜地の崩壊	箇所番号	201-H20-3151-1
告示番号	神奈川県告示第216号	箇所名	東逸見町2丁目1-1
告示年月日	令和4年5月6日	所在地	横須賀市東逸見町2丁目、 汐入町5丁目及び東逸見町1丁目

横断測線の区間	土石等の移動により建築物の地上部に作用すると想定される力				土石等の堆積により建築物の地上部に作用すると想定される力				横断測線の区間	土石等の移動により建築物の地上部に作用すると想定される力				土石等の堆積により建築物の地上部に作用すると想定される力			
	土石等の(移動)高さが1m以下の場合、土石等の移動による力が100kN/m ² を超える区域		それ以外の区域		土石等の堆積の高さが3mを超える区域		それ以外の区域			土石等の(移動)高さが1m以下の場合、土石等の移動による力が100kN/m ² を超える区域		それ以外の区域		土石等の堆積の高さが3mを超える区域		それ以外の区域	
	力の大きさのうち最大のもの(kN/m ²)	土石等の高さ(m)	力の大きさのうち最大のもの(kN/m ²)	土石等の高さ(m)	力の大きさのうち最大のもの(kN/m ²)	土石等の高さ(m)	力の大きさのうち最大のもの(kN/m ²)	土石等の高さ(m)		力の大きさのうち最大のもの(kN/m ²)	土石等の高さ(m)	力の大きさのうち最大のもの(kN/m ²)	土石等の高さ(m)	力の大きさのうち最大のもの(kN/m ²)	土石等の高さ(m)	力の大きさのうち最大のもの(kN/m ²)	土石等の高さ(m)
1 ~ 2	-	-	34.65	0.75	-	-	18.50	2.85	32 ~ 33	129.78	0.75	100.00	0.75	-	-	18.68	2.88
3 ~ 4	-	-	-	-	-	-	-	-	33 ~ 34	130.90	0.75	100.00	0.75	-	-	19.08	2.94
4 ~ 5	-	-	100.00	0.75	-	-	17.53	2.70	35 ~ 36	130.90	0.75	100.00	0.75	-	-	19.23	2.96
5 ~ 6	130.57	0.75	100.00	0.75	-	-	19.46	3.00	36 ~ 37	130.87	0.75	100.00	0.75	-	-	19.23	2.96
6 ~ 7	127.97	0.75	100.00	0.75	23.19	3.57	19.46	3.00	37 ~ 38	129.71	0.75	100.00	0.75	-	-	15.61	2.41

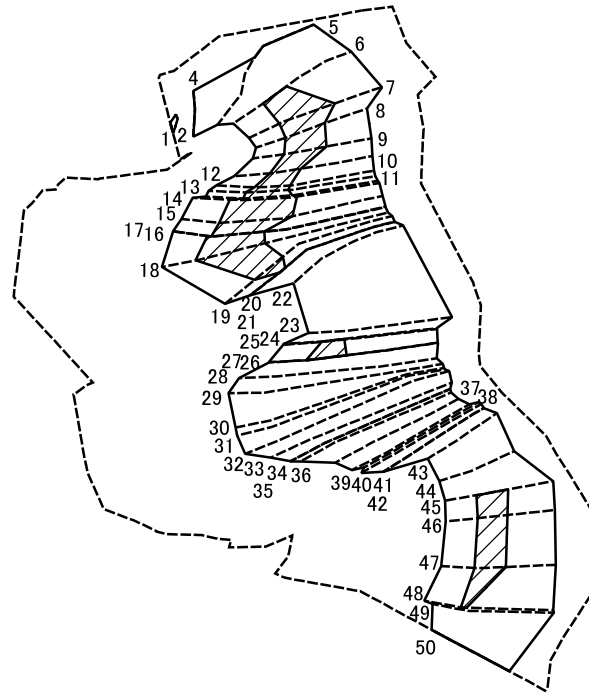
土砂災害警戒区域等指定図(その2-3)

図中の数字は横断測線番号を示す

土砂災害特別警戒区域の区域区分図
(急傾斜地の崩壊に伴う土石等の堆積により建築物の地上部に作用すると想定される力)

土砂災害防止法 施行令第三条の 基準に該当する 区域	土砂災害防止法施行令第二条の基準に該当する区域		N 縮尺 1:2,000	自然現象の種類	急傾斜地の崩壊	箇所番号	201-H20-3151-1
	土石等の堆積の高さが3mを超える区域			告示番号	神奈川県告示第216号	箇所名	東逸見町2丁目1-1
	それ以外の区域			告示年月日	令和4年5月6日	所在地	横須賀市東逸見町2丁目、 汐入町5丁目及び東逸見町1丁目

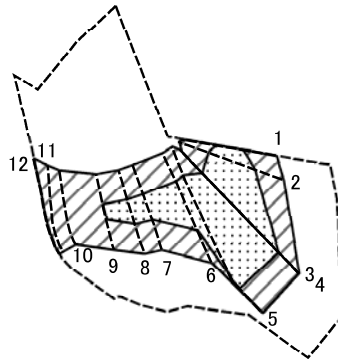
土砂災害警戒区域等指定図(その2-2)

図中の数字は横断測線番号を示す

土砂災害特別警戒区域の区域区分図
(急傾斜地の崩壊に伴う土石等の移動により
建築物の地上部に作用すると想定される力)

自然現象の種類	急傾斜地の崩壊	箇所番号	201-H20-3151-7
告示番号	神奈川県告示第216号	箇所名	東逸見町2丁目1-7
告示年月日	令和4年5月6日	所在地	横須賀市東逸見町2丁目、 汐入町5丁目及び東逸見町1丁目

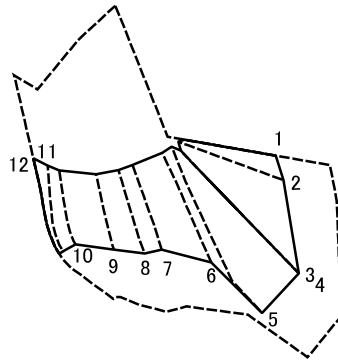
土砂災害警戒区域等指定図(その2-3)

図中の数字は横断測線番号を示す

土砂災害特別警戒区域の区域区分図
 (急傾斜地の崩壊に伴う土石等の堆積により
 建築物の地上部に作用すると想定される力)

自然現象の種類	急傾斜地の崩壊	箇所番号	201-H20-3151-7
告示番号	神奈川県告示第216号	箇所名	東逸見町2丁目1-7
告示年月日	令和4年5月6日	所在地	横須賀市東逸見町2丁目、 汐入町5丁目及び東逸見町1丁目

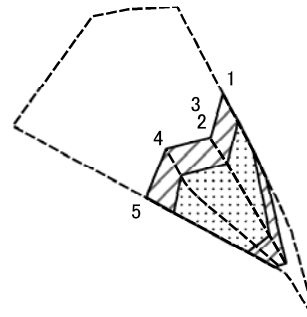
土砂災害警戒区域等指定図(その2-2)

図中の数字は横断測線番号を示す

土砂災害特別警戒区域の区域区分図
(急傾斜地の崩壊に伴う土石等の移動により
建築物の地上部に作用すると想定される力)

自然現象の種類	急傾斜地の崩壊	箇所番号	201-H20-3151-10
告示番号	神奈川県告示第216号	箇所名	東逸見町2丁目1-10
告示年月日	令和4年5月6日	所在地	横須賀市東逸見町2丁目、 汐入町5丁目及び東逸見町1丁目

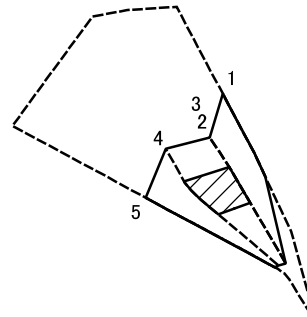
土砂災害警戒区域等指定図(その2-3)

図中の数字は横断測線番号を示す

土砂災害特別警戒区域の区域区分図
(急傾斜地の崩壊に伴う土石等の堆積により
建築物の地上部に作用すると想定される力)

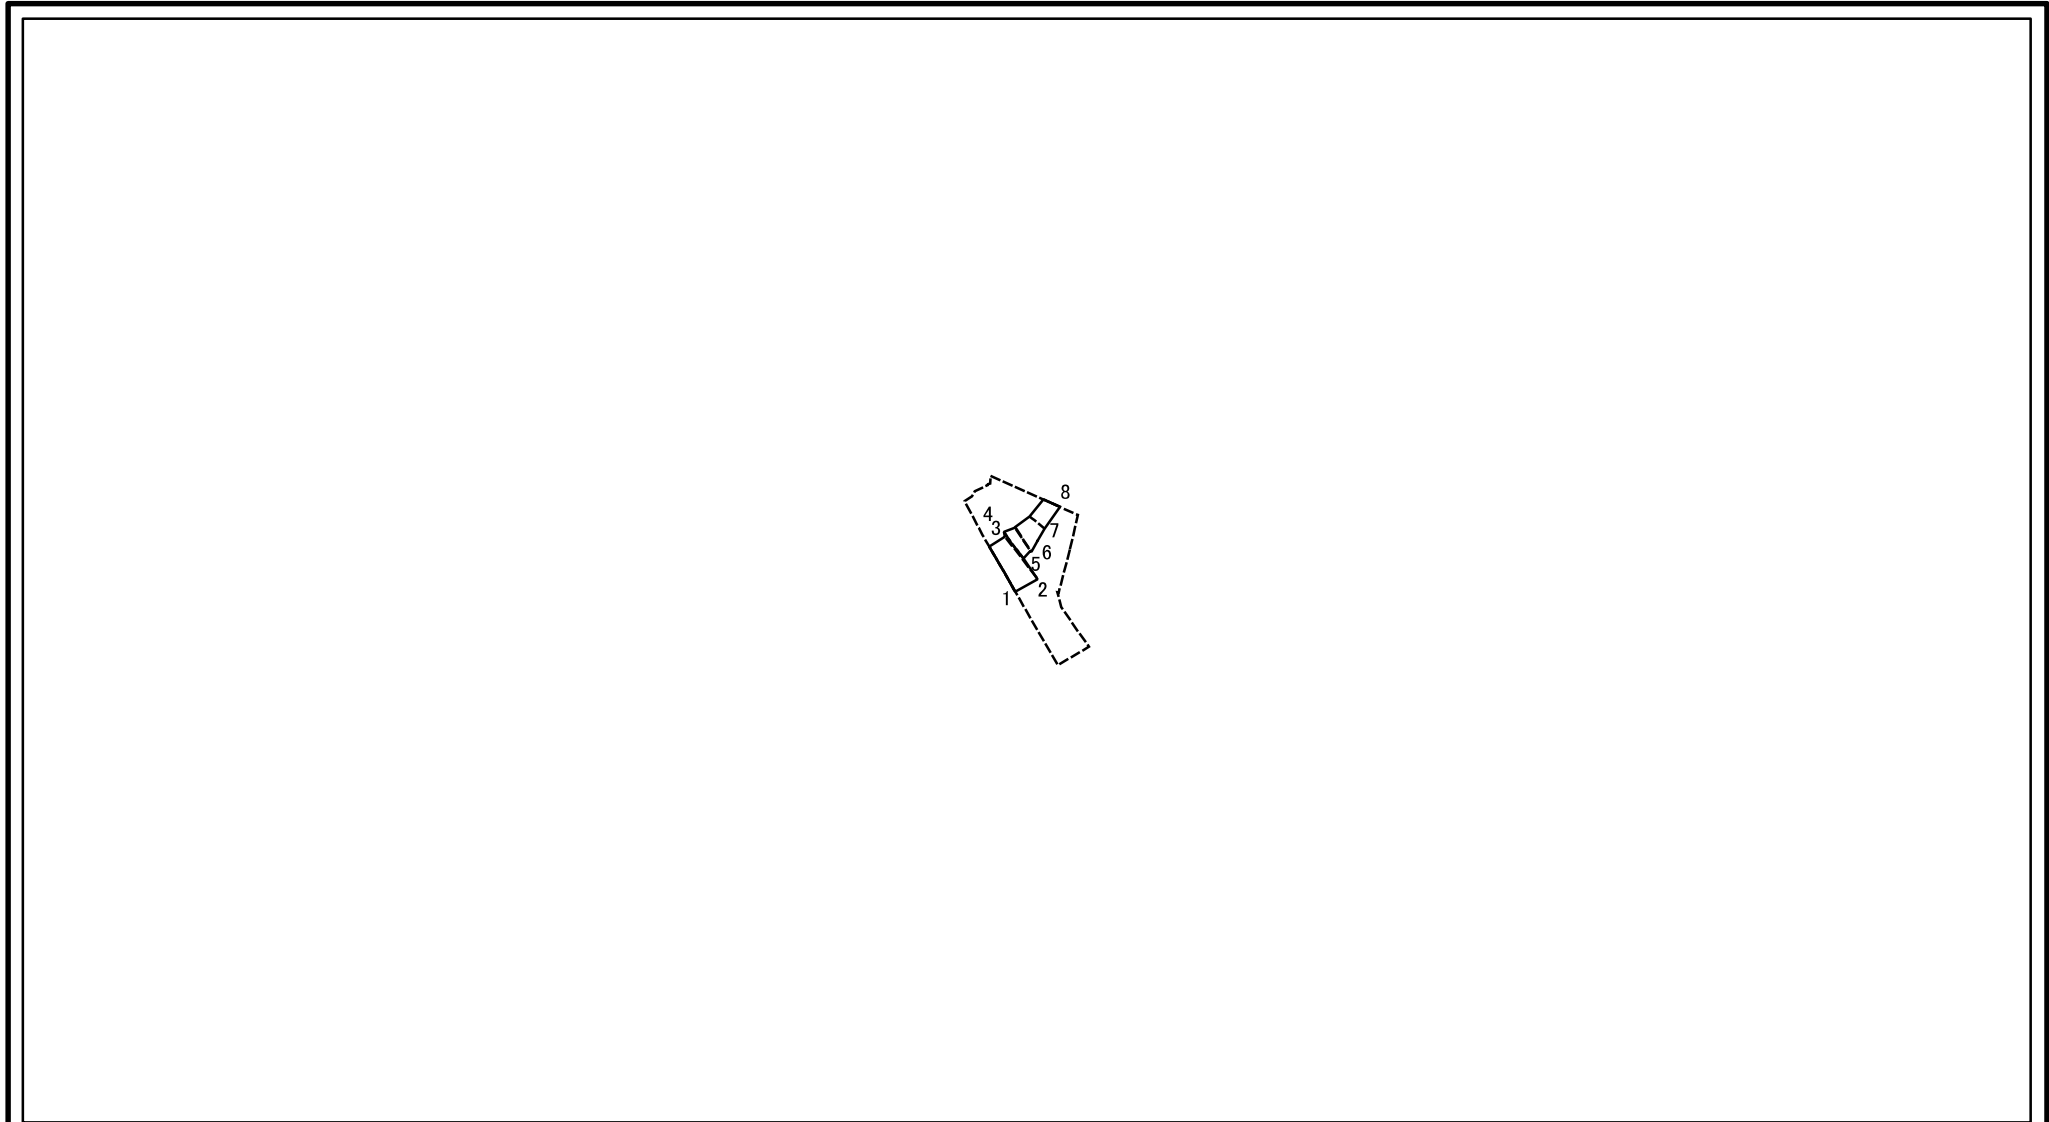
土砂災害警戒区域等指定図(その2-3)

図中の数字は横断測線番号を示す

土砂災害特別警戒区域の区域区分図 (急傾斜地の崩壊に伴う土石等の堆積により建築物の地上部に作用すると想定される力)	土砂災害防止法施行令第二条の基準に該当する区域			N 縮尺 1:2,000	自然現象の種類	急傾斜地の崩壊	箇所番号	201-H20-3151-11
	土砂災害防止法施行令第三条の基準に該当する区域	土石等の堆積の高さが3mを超える区域			告示番号	神奈川県告示第216号	箇所名	東逸見町2丁目1-11
		それ以外の区域		告示年月日	令和4年5月6日	所在地	横須賀市東逸見町2丁目、汐入町5丁目及び東逸見町1丁目

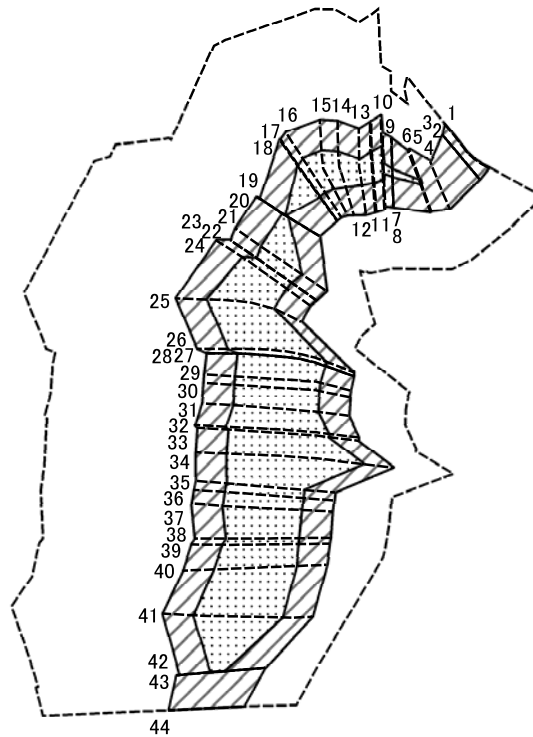
土砂災害警戒区域等指定図(その2-2)

図中の数字は横断測線番号を示す

土砂災害特別警戒区域の区域区分図
(急傾斜地の崩壊に伴う土石等の移動により建築物の地上部に作用すると想定される力)

自然現象の種類	急傾斜地の崩壊	箇所番号	201-H20-3151-13
告示番号	神奈川県告示第216号	箇所名	東逸見町2丁目1-13
告示年月日	令和4年5月6日	所在地	横須賀市東逸見町2丁目、 汐入町5丁目及び東逸見町1丁目

横断測線の区間	土石等の移動により建築物の地上部に作用すると想定される力				土石等の堆積により建築物の地上部に作用すると想定される力				横断測線の区間	土石等の移動により建築物の地上部に作用すると想定される力				土石等の堆積により建築物の地上部に作用すると想定される力			
	土石等の(移動)高さが1m以下の場合、土石等の移動による力が100kN/m ² を超える区域		それ以外の区域		土石等の堆積の高さが3mを超える区域		それ以外の区域			土石等の(移動)高さが1m以下の場合、土石等の移動による力が100kN/m ² を超える区域		それ以外の区域		土石等の堆積の高さが3mを超える区域		それ以外の区域	
	力の大きさのうち最大のもの (kN/m ²)	土石等の高さ (m)	力の大きさのうち最大のもの (kN/m ²)	土石等の高さ (m)	力の大きさのうち最大のもの (kN/m ²)	土石等の高さ (m)	力の大きさのうち最大のもの (kN/m ²)	土石等の高さ (m)		力の大きさのうち最大のもの (kN/m ²)	土石等の高さ (m)	力の大きさのうち最大のもの (kN/m ²)	土石等の高さ (m)	力の大きさのうち最大のもの (kN/m ²)	土石等の高さ (m)	力の大きさのうち最大のもの (kN/m ²)	土石等の高さ (m)
1 ~ 2	-	-	100.00	0.75	-	-	12.05	1.86	31 ~ 32	132.42	0.75	100.00	0.75	22.11	3.41	19.46	3.00
3 ~ 4	-	-	97.55	0.75	-	-	15.97	2.46	32 ~ 33	132.42	0.75	100.00	0.75	21.56	3.32	19.46	3.00
4 ~ 5	-	-	100.00	0.75	-	-	15.97	2.46	33 ~ 34	134.35	0.75	100.00	0.75	21.56	3.32	19.46	3.00
5 ~ 6	103.79	0.75	100.00	0.75	-	-	14.25	2.20	34 ~ 35	134.35	0.75	100.00	0.75	-	-	19.46	3.00

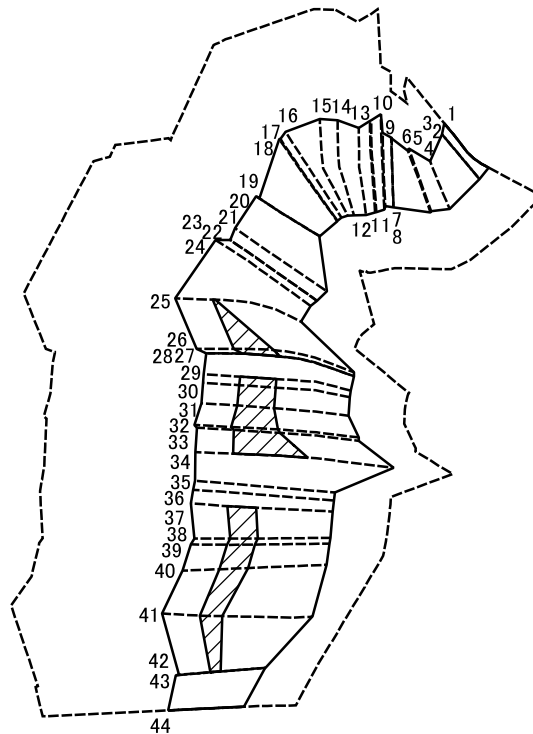
土砂災害警戒区域等指定図(その2-3)

図中の数字は横断測線番号を示す

土砂災害特別警戒区域の区域区分図
 (急傾斜地の崩壊に伴う土石等の堆積により建築物の地上部に作用すると想定される力)
