土砂災害警戒区域等指定図(その2-1)

**土砂災害警戒区域・土砂災害特別警戒区域
区域図**

自然現象の種類	急傾斜地の崩壊	箇所番号	204-H19-2001
告示番号	神奈川県告示第413号	箇所名	岩瀬1
告示年月日	令和3年5月25日	所在地	鎌倉市岩瀬及び横浜市栄区公田町

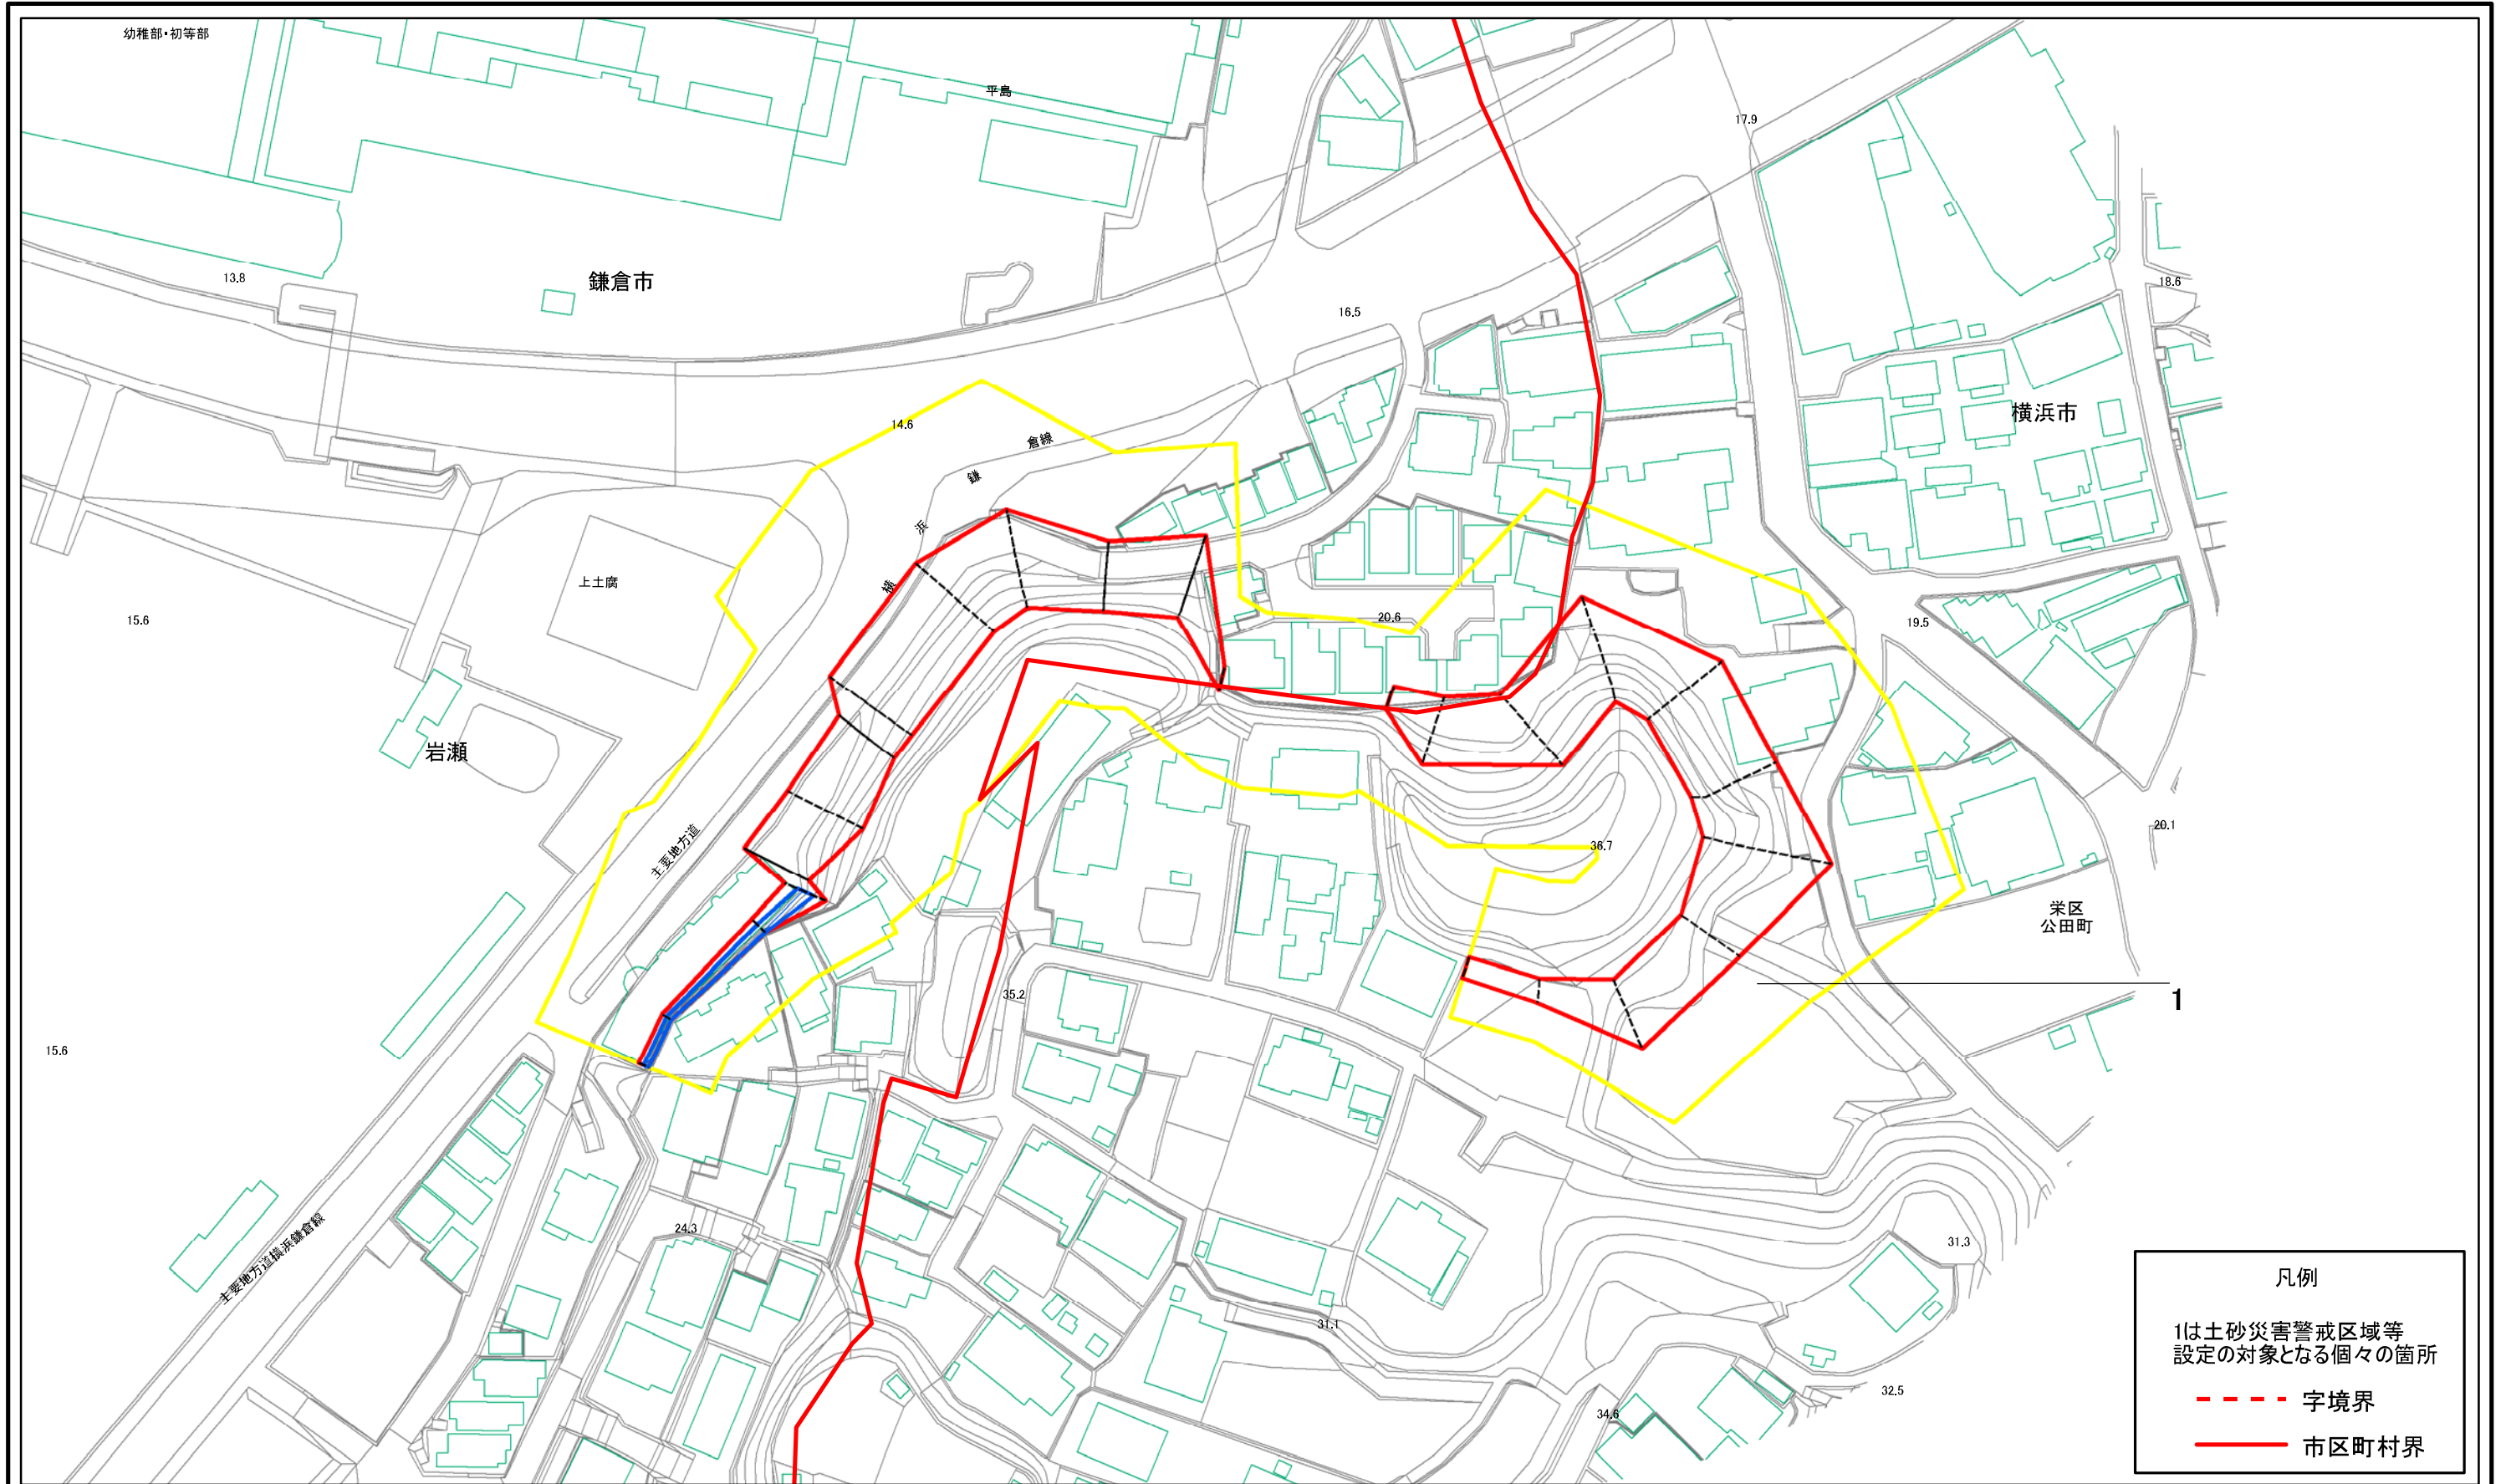
土砂災害防止法施行令第二条の基準に該当する区域		縮尺 1:1,000
土砂災害防止法施行令第三条の基準に該当する区域		
土砂等の(移動)高さが1m以下の場合、土砂等の移動による力が100kN/mを超える区域		
土砂等の堆積の高さが3mを超える区域 それ以外の区域

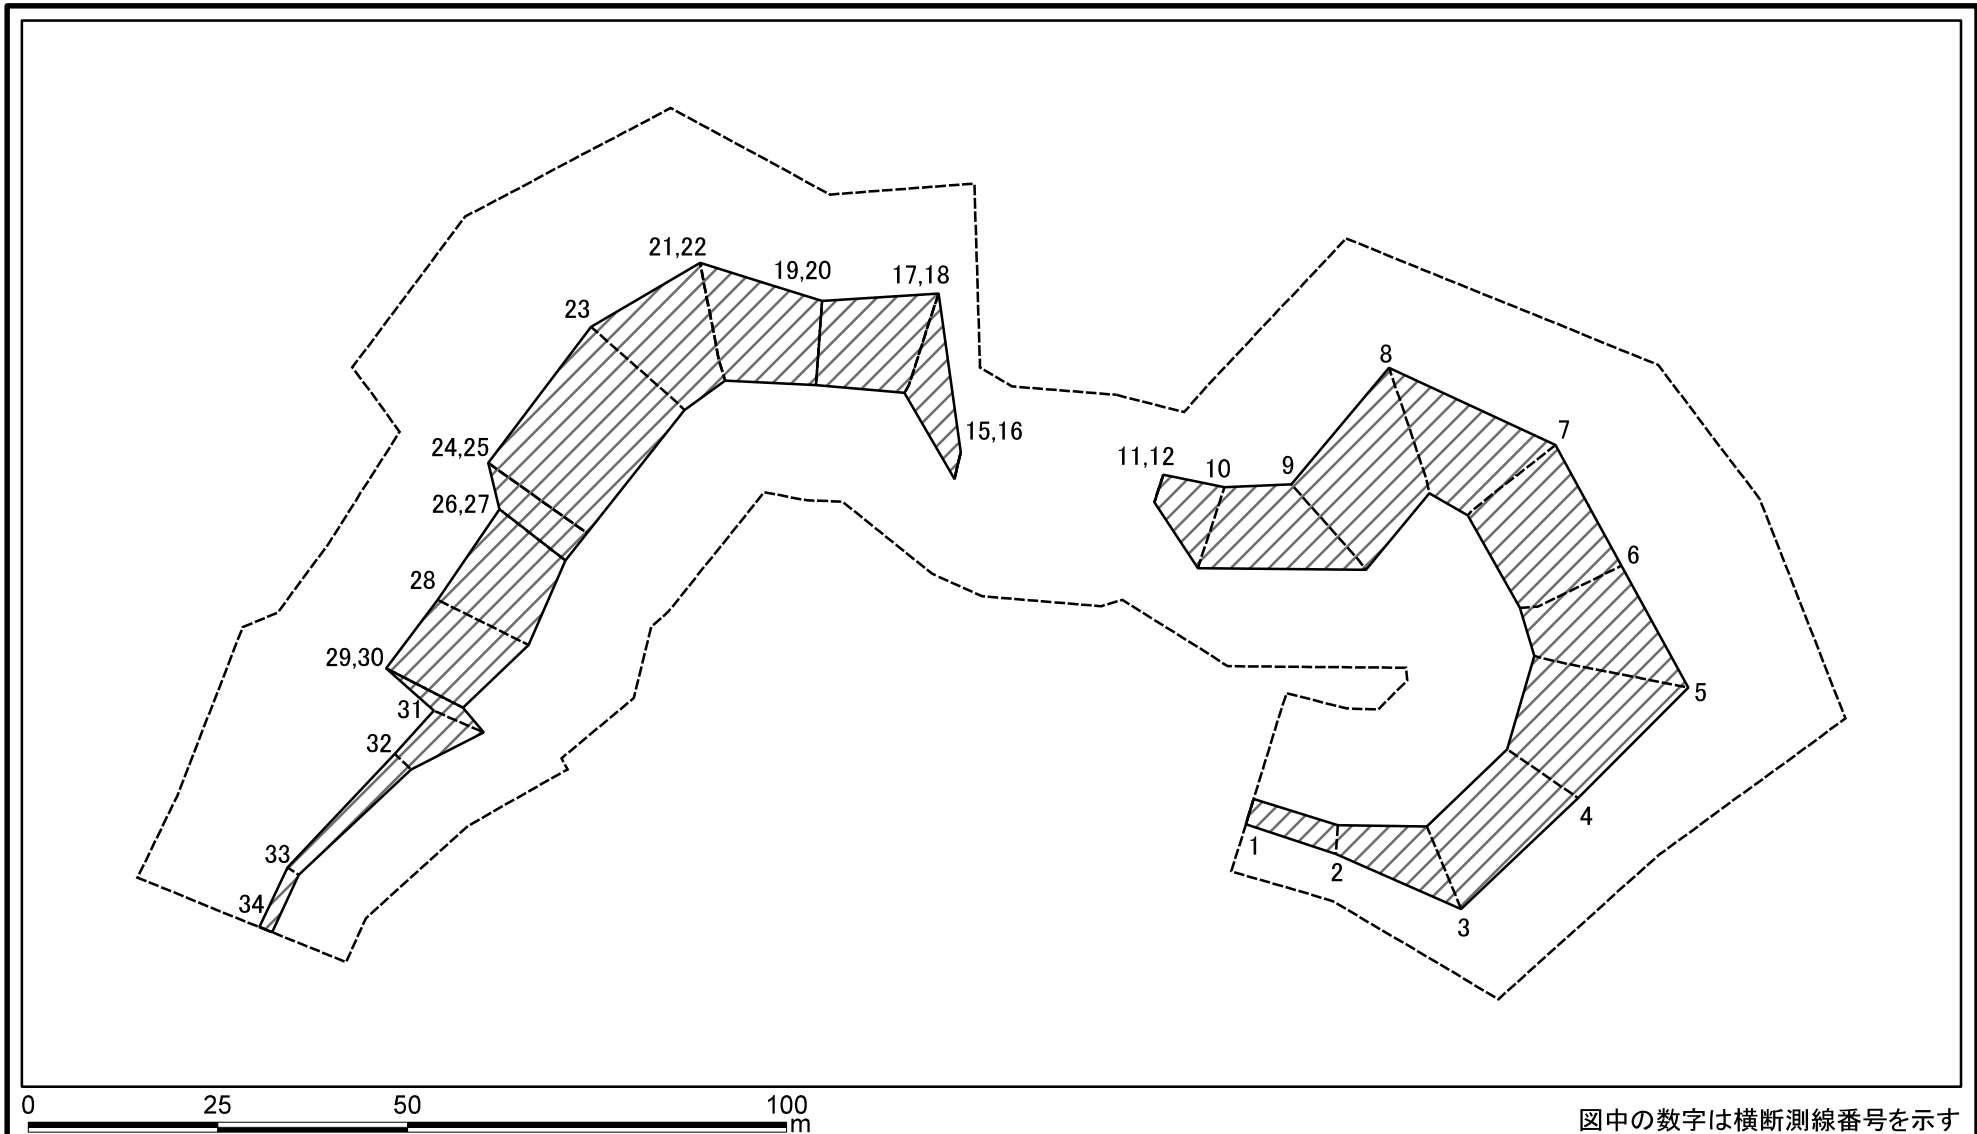
土砂災害警戒区域等指定図(その2-2)

土砂災害特別警戒区域の区域区分図 (急傾斜地の崩壊に伴う土石等の移動により建築物の地上部に作用すると想定される力)	土砂災害防止法施行令第二条の基準に該当する区域		N 縮尺 1:1,000	自然現象の種類	急傾斜地の崩壊	箇所番号	204-H19-2001-1
	土砂災害防止法施行令第三条の基準に該当する区域			告示番号	神奈川県告示第413号	箇所名	岩瀬1-1
	それ以外の区域			告示年月日	令和3年5月25日	所在地	鎌倉市岩瀬及び横浜市栄区公田町

横断測線の区間	土石等の移動により建築物の地上部に作用すると想定される力				土石等の堆積により建築物の地上部に作用すると想定される力				横断測線の区間	土石等の移動により建築物の地上部に作用すると想定される力				土石等の堆積により建築物の地上部に作用すると想定される力			
	土石等の(移動)高さが1m以下の場合、土石等の移動による力が100kN/m ² を超える区域		それ以外の区域		土石等の堆積の高さが3mを超える区域		それ以外の区域			土石等の(移動)高さが1m以下の場合、土石等の移動による力が100kN/m ² を超える区域		それ以外の区域		土石等の堆積の高さが3mを超える区域		それ以外の区域	
	力の大きさのうち最大のもの (kN/m ²)	土石等の高さ (m)	力の大きさのうち最大のもの (kN/m ²)	土石等の高さ (m)	力の大きさのうち最大のもの (kN/m ²)	土石等の高さ (m)	力の大きさのうち最大のもの (kN/m ²)	土石等の高さ (m)		力の大きさのうち最大のもの (kN/m ²)	土石等の高さ (m)	力の大きさのうち最大のもの (kN/m ²)	土石等の高さ (m)	力の大きさのうち最大のもの (kN/m ²)	土石等の高さ (m)	力の大きさのうち最大のもの (kN/m ²)	土石等の高さ (m)
1 ~ 2	-	-	52.90	0.75	-	-	10.94	2.04	~								
2 ~ 3	-	-	82.64	0.75	-	-	10.24	1.91	~								
3 ~ 4	-	-	83.05	0.75	-	-	9.79	1.83	~								
4 ~ 5	-	-	90.60	0.75	-	-	10.62	1.98	~								
5 ~ 6	-	-	92.94	0.75	-	-	13.25	2.48	~								
6 ~ 7	-	-	93.00	0.75	-	-	13.25	2.48	~								
7 ~ 8	-	-	93.00	0.75	-	-	12.11	2.26	~

8 ~ 9	-	-	92.89	0.75	-	-	11.98	2.24	~								
9 ~ 10	-	-	92.89	0.75	-	-	12.94	2.42	~								
10 ~ 11	-	-	82.66	0.75	-	-	12.94	2.42	~								
12 ~ 13	-	-	-	-	-	-	-	-	~								
13 ~ 14	-	-	-	-	-	-	-	-	~								
14 ~ 15	-	-	-	-	-	-	-	-	~								
16 ~ 17	-	-	88.87	0.75	-	-	13.43	2.51	~								
18 ~ 19	-	-	88.87	0.75	-	-	11.69	2.19	~								
20 ~ 21	-	-	96.64	0.75	-	-	12.89	2.41	~								
22 ~ 23	-	-	98.03	0.75	-	-	13.00	2.43	~								
23 ~ 24	-	-	98.03	0.75	-	-	13.15	2.46	~								
25 ~ 26	-	-	96.58	0.75	-	-	13.90	2.60	~								
27 ~ 28	-	-	89.75	0.75	-	-	13.90	2.60	~								
28 ~ 29	-	-	89.75	0.75	-	-	13.51	2.52	~								
30 ~ 31	-	-	82.07	0.75	-	-	16.05	3.00	~								
31 ~ 32	-	-	41.13	0.75	30.32	5.67	16.05	3.00	~								
32 ~ 33	-	-	3.63	0.75	30.32	5.67	16.05	3.00	~								
33 ~ 34	-	-	2.79	0.75	25.82	4.82	16.05	3.00	~

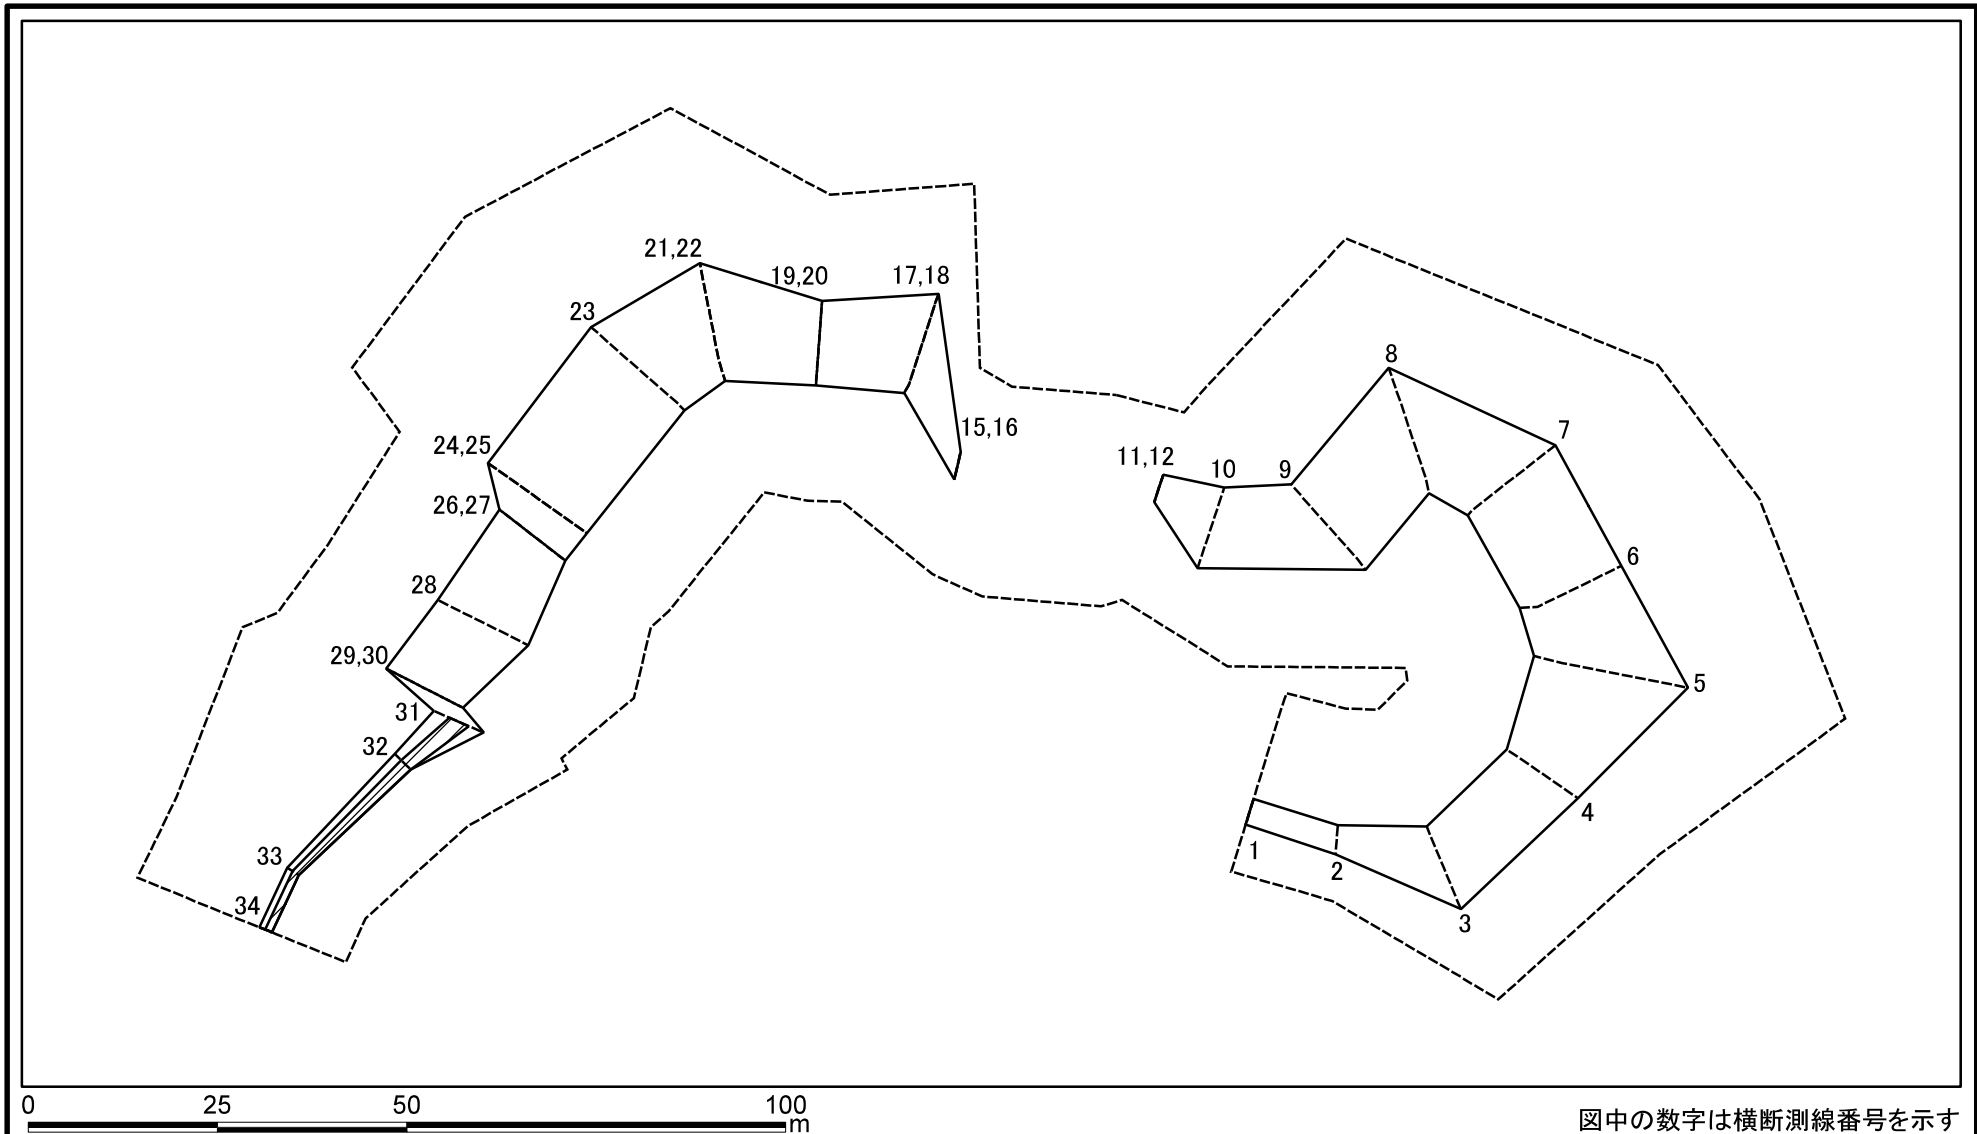
土砂災害警戒区域等指定図(その2-3)

土砂災害特別警戒区域の区域区分図 (急傾斜地の崩壊に伴う土石等の堆積により建築物の地上部に作用すると想定される力)	土砂災害防止法施行令第二条の基準に該当する区域			縮尺 1:1,000	自然現象の種類	急傾斜地の崩壊	箇所番号	204-H19-2001-1
	土砂災害防止法施行令第三条の基準に該当する区域	土石等の堆積の高さが3mを超える区域			告示番号	神奈川県告示第413号	箇所名	岩瀬1-1
		それ以外の区域			告示年月日	令和3年5月25日	所在地	鎌倉市岩瀬及び横浜市栄区公田町
