# 土砂災害警戒区域等指定図(その2-1)

土砂災害警戒区域・土砂災害特別警戒区域 区域図	土砂災害防止法施行令第二条の基準に該当する区域		縮尺 1:1,000	自然現象の種類	急傾斜地の崩壊	箇所番号	205-H22-413
	土砂災害防止法施行令第三条の基準に該当する区域			告示番号	神奈川県告示第414号	箇所名	西富1丁目1
	それ以外の区域			告示年月日	令和3年5月25日	所在地	藤沢市西富1丁目、大鋸3丁目及び西富

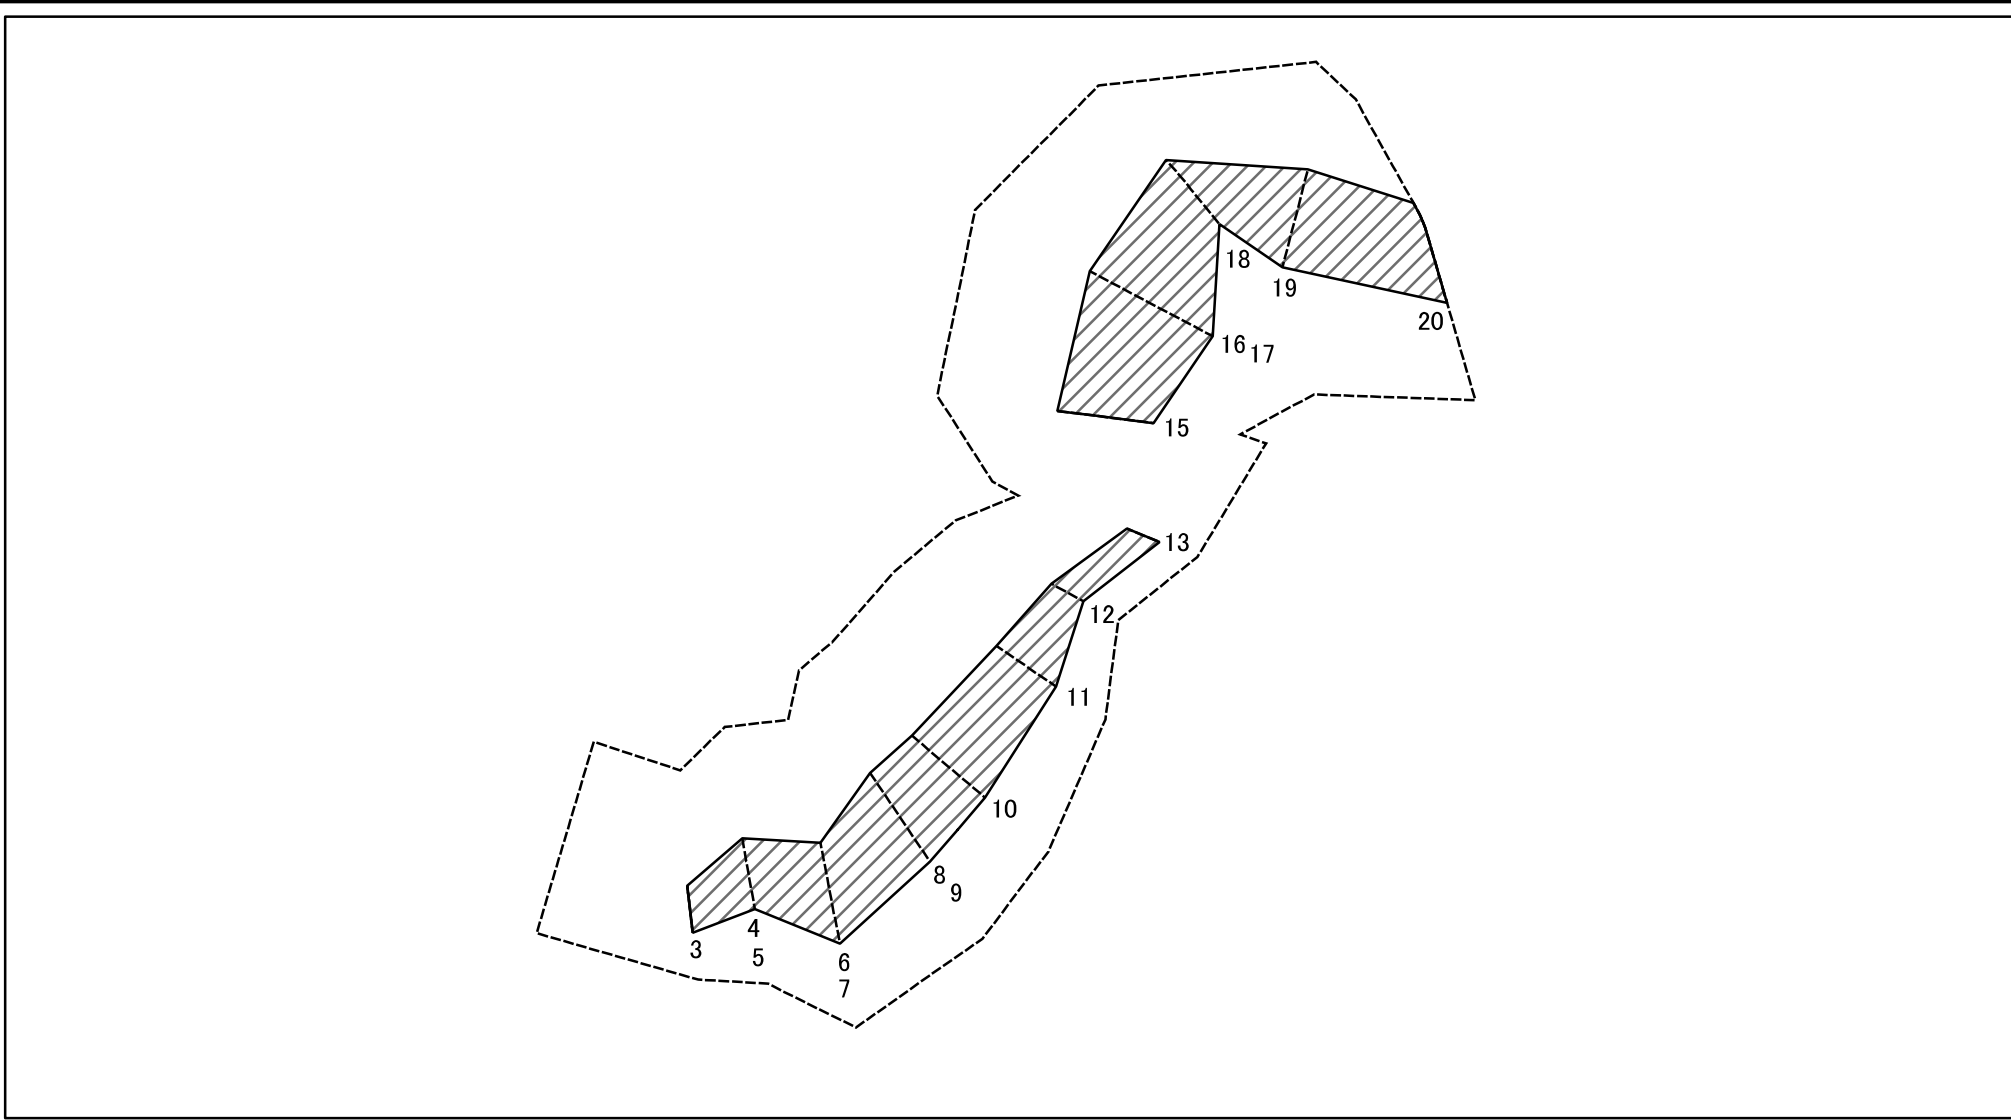
# 土砂災害警戒区域等指定図(その2-2)

図中の数字は横断測線番号を示す

土砂災害特別警戒区域の区域区分図  
(急傾斜地の崩壊に伴う土石等の移動により建築物の地上部に作用すると想定される力)

横断測線の区間	土石等の移動により建築物の地上部に作用すると想定される力				土石等の堆積により建築物の地上部に作用すると想定される力				横断測線の区間	土石等の移動により建築物の地上部に作用すると想定される力				土石等の堆積により建築物の地上部に作用すると想定される力			
	土石等の(移動)高さが1m以下の場合、土石等の移動による力が100kN/m <sup>2</sup> を超える区域		それ以外の区域		土石等の堆積の高さが3mを超える区域		それ以外の区域			土石等の(移動)高さが1m以下の場合、土石等の移動による力が100kN/m <sup>2</sup> を超える区域		それ以外の区域		土石等の堆積の高さが3mを超える区域		それ以外の区域	
	力の大きさのうち最大のもの (kN/m <sup>2</sup> )	土石等の高さ (m)	力の大きさのうち最大のもの (kN/m <sup>2</sup> )	土石等の高さ (m)	力の大きさのうち最大のもの (kN/m <sup>2</sup> )	土石等の高さ (m)	力の大きさのうち最大のもの (kN/m <sup>2</sup> )	土石等の高さ (m)		力の大きさのうち最大のもの (kN/m <sup>2</sup> )	土石等の高さ (m)	力の大きさのうち最大のもの (kN/m <sup>2</sup> )	土石等の高さ (m)	力の大きさのうち最大のもの (kN/m <sup>2</sup> )	土石等の高さ (m)	力の大きさのうち最大のもの (kN/m <sup>2</sup> )	土石等の高さ (m)
3 ~ 4	-	-	75.25	0.75	-	-	13.02	2.01	~								
5 ~ 6	-	-	90.91	0.75	-	-	13.02	2.01	~								
7 ~ 8	-	-	93.62	0.75	-	-	14.25	2.20	~								
9 ~ 10	-	-	93.62	0.75	-	-	11.71	1.81	~								
10 ~ 11	-	-	89.14	0.75	-	-	11.71	1.81	~

11 ~ 12	-	-	77.94	0.75	-	-	12.61	1.94	~								
12 ~ 13	-	-	55.64	0.75	-	-	12.82	1.98	~								
13 ~ 15	-	-	-	-	-	-	-	-	~								
15 ~ 16	-	-	100.00	0.75	-	-	11.91	1.84	~								
17 ~ 18	-	-	100.00	0.75	-	-	18.89	2.91	~								
18 ~ 19	-	-	86.53	0.75	-	-	18.89	2.91	~								
19 ~ 20	-	-	93.53	0.75	-	-	16.94	2.61	~								
~									~								
~									~								
~									~								
~									~								
~									~								
~									~								
~									~								
~									~								
~									~								
~									~								
~									~								
~									~								
~									~								
~									~								
~									~								
~									~								
~									~

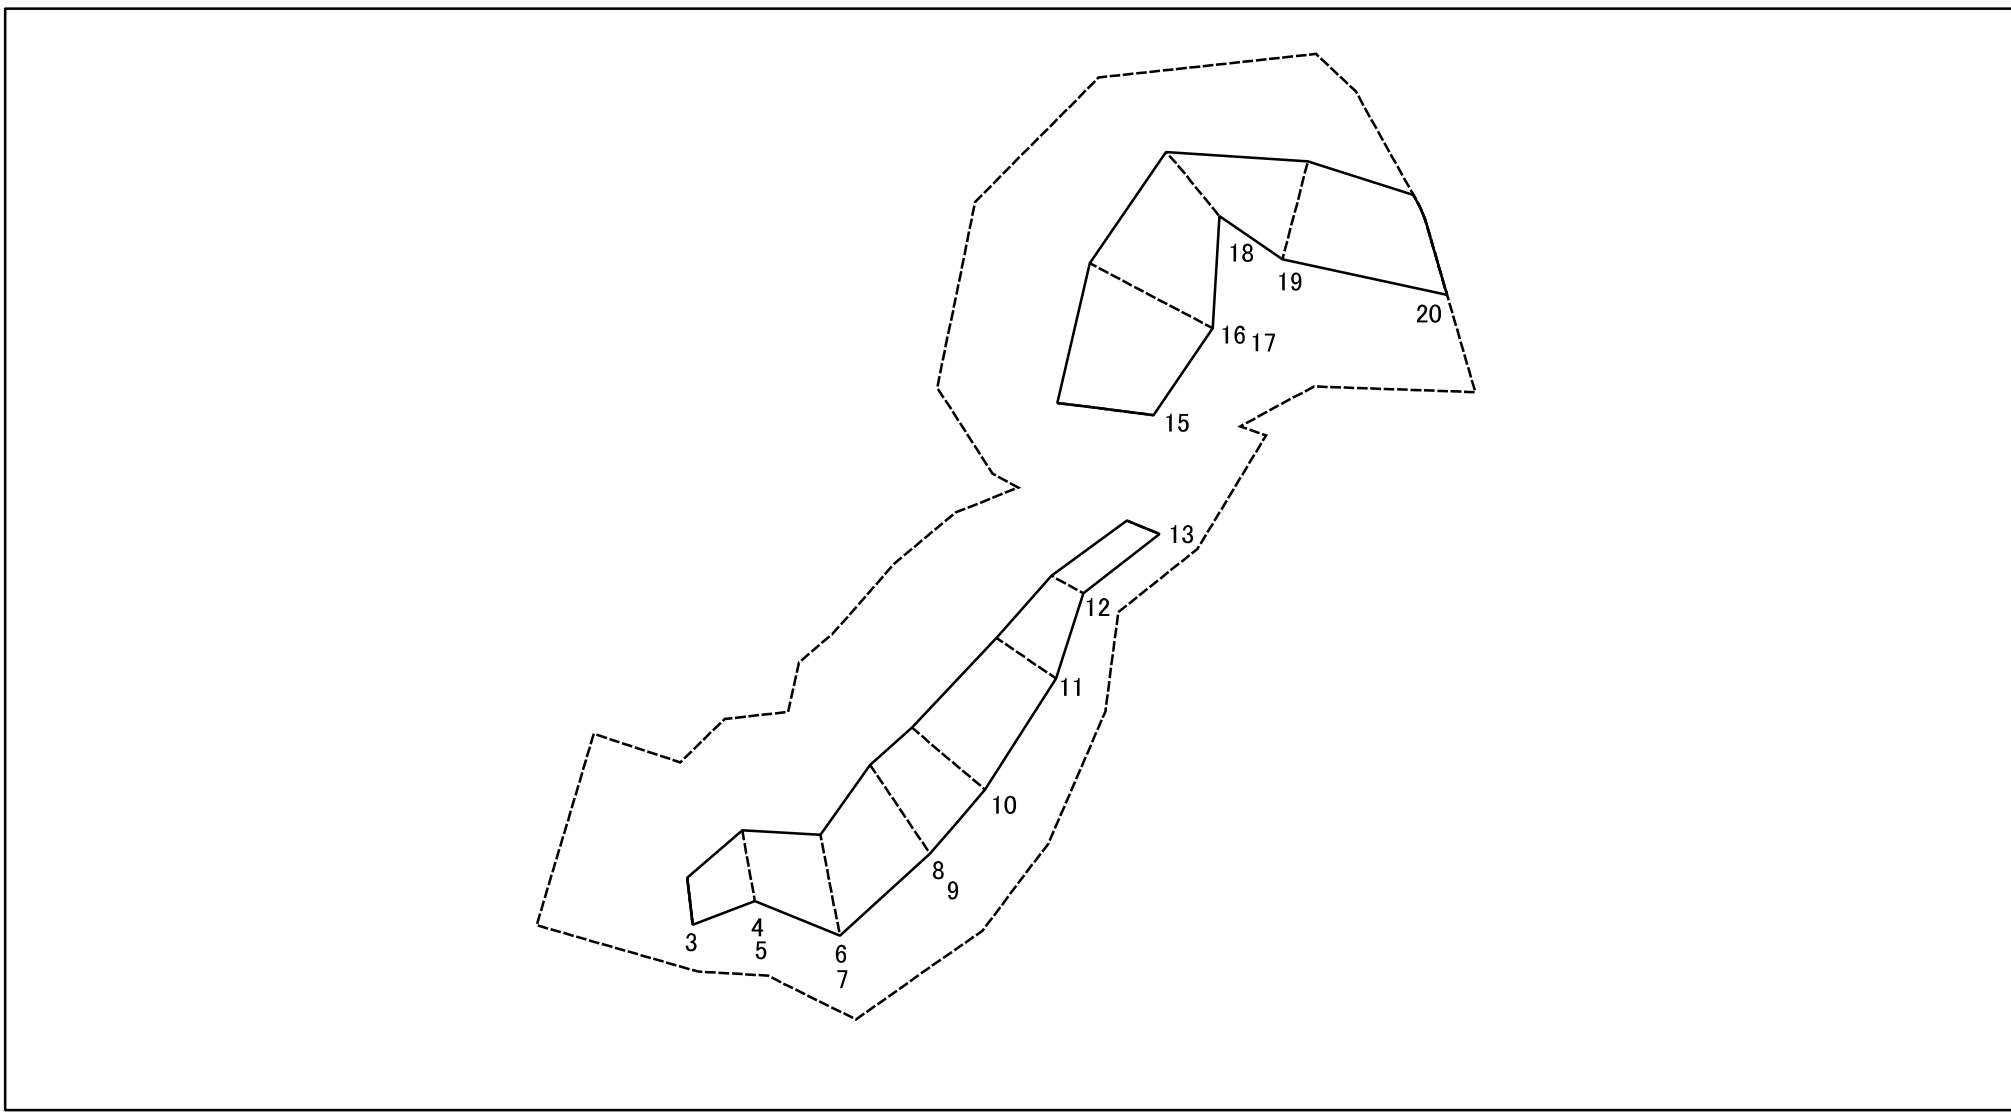
# 土砂災害警戒区域等指定図(その2-3)

図中の数字は横断測線番号を示す

**土砂災害特別警戒区域の区域区分図**  
 (急傾斜地の崩壊に伴う土石等の堆積により建築物の地上部に作用すると想定される力)
