# 土砂災害警戒区域等指定図(その2-1)

土砂災害警戒区域・土砂災害特別警戒区域 区域図	土砂災害防止法施行令第二条の基準に該当する区域		縮尺 1:1,000	自然現象 の種類	急傾斜地の崩壊	箇所番号	211-H22-059
	土砂災害防止法 施行令第三条の 基準に該当する 区域			告示番号	神奈川県告示第343号	箇所名	曾屋18
	土砂等の(移動)高さが1m以下の場合、 土砂等の移動による力が100kN/m <sup>2</sup> を超える区域			告示年月日	令和3年5月14日	所在地	秦野市曾屋及び東田原
	土砂等の堆積の高さが3mを超える区域 それ以外の区域

# 土砂災害警戒区域等指定図書(その3)

建築物の構造の規制に必要な衝撃に関する事項	自然現象の種類	急傾斜地の崩壊	箇所番号	211-H22-059-1
	告示番号	神奈川県告示第343号	箇所名	曾屋18-1
	告示年月日	令和3年5月14日	所在地	秦野市曾屋及び東田原

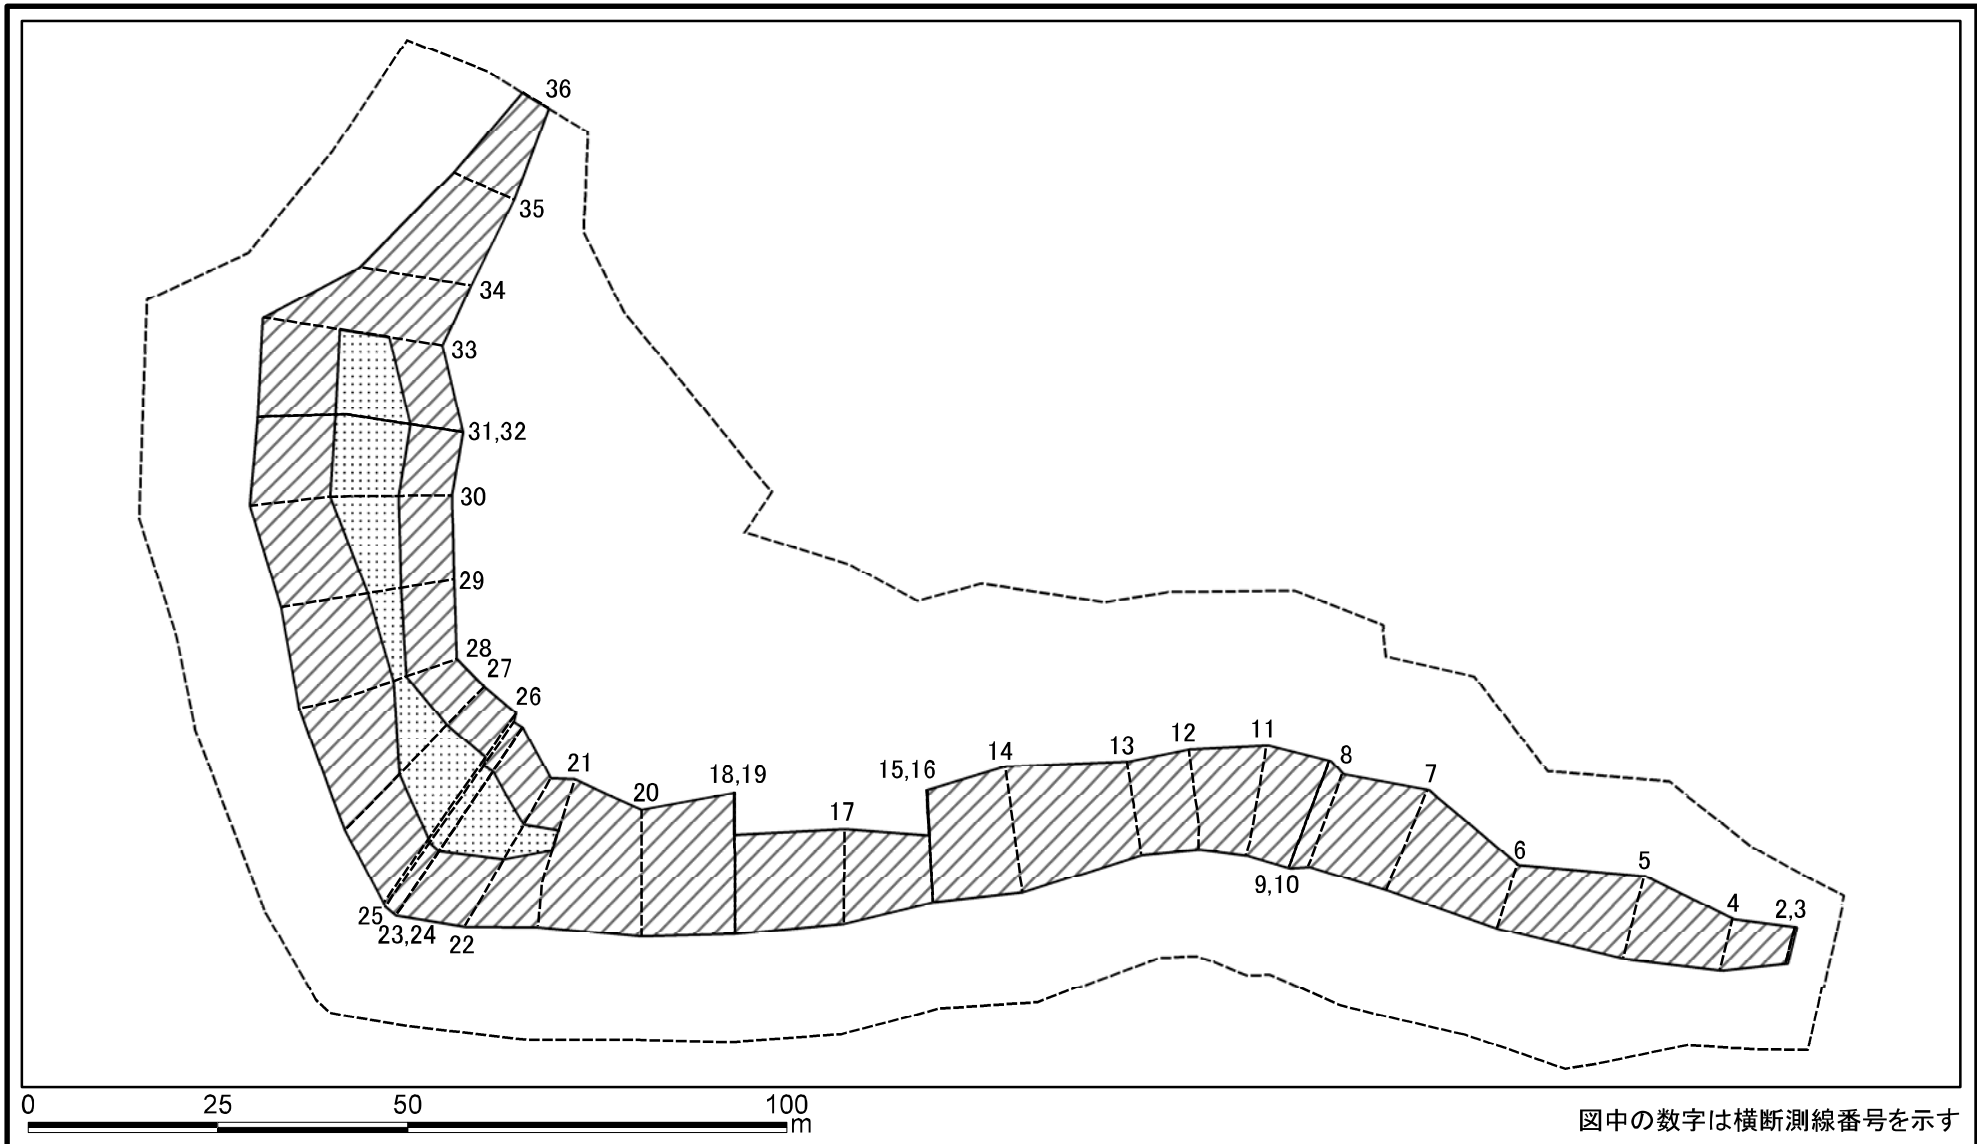
# 土砂災害警戒区域等指定図(その2-2)

<b>土砂災害特別警戒区域の区域区分図</b> (急傾斜地の崩壊に伴う土石等の移動により建築物の地上部に作用すると想定される力)	土砂災害防止法施行令第二条の基準に該当する区域		N 縮尺 1:1,000	自然現象の種類	急傾斜地の崩壊	箇所番号	211-H22-059-1
	土砂災害防止法施行令第三条の基準に該当する区域			告示番号	神奈川県告示第343号	箇所名	曾屋18-1
	それ以外の区域			告示年月日	令和3年5月14日	所在地	秦野市曾屋及び東田原

横断測線の区間	土石等の移動により建築物の地上部に作用すると想定される力				土石等の堆積により建築物の地上部に作用すると想定される力				横断測線の区間	土石等の移動により建築物の地上部に作用すると想定される力				土石等の堆積により建築物の地上部に作用すると想定される力			
	土石等の(移動)高さが1m以下の場合、土石等の移動による力が100kN/m <sup>2</sup> を超える区域		それ以外の区域		土石等の堆積の高さが3mを超える区域		それ以外の区域			土石等の(移動)高さが1m以下の場合、土石等の移動による力が100kN/m <sup>2</sup> を超える区域		それ以外の区域		土石等の堆積の高さが3mを超える区域		それ以外の区域	
	力の大きさのうち最大のもの(kN/m <sup>2</sup> )	土石等の高さ(m)	力の大きさのうち最大のもの(kN/m <sup>2</sup> )	土石等の高さ(m)	力の大きさのうち最大のもの(kN/m <sup>2</sup> )	土石等の高さ(m)	力の大きさのうち最大のもの(kN/m <sup>2</sup> )	土石等の高さ(m)		力の大きさのうち最大のもの(kN/m <sup>2</sup> )	土石等の高さ(m)	力の大きさのうち最大のもの(kN/m <sup>2</sup> )	土石等の高さ(m)	力の大きさのうち最大のもの(kN/m <sup>2</sup> )	土石等の高さ(m)	力の大きさのうち最大のもの(kN/m <sup>2</sup> )	土石等の高さ(m)
1 ~ 2	-	-	-	-	-	-	-	-	33 ~ 34	-	-	100.00	0.75	-	-	13.68	2.56
3 ~ 4	-	-	65.99	0.75	-	-	10.69	2.00	34 ~ 35	-	-	93.21	0.75	-	-	13.27	2.48
4 ~ 5	-	-	82.62	0.75	-	-	10.69	2.00	35 ~ 36	-	-	73.81	0.75	-	-	9.59	1.79
5 ~ 6	-	-	82.62	0.75	-	-	11.04	2.06

6 ~ 7	-	-	90.75	0.75	-	-	11.83	2.21									
7 ~ 8	-	-	90.75	0.75	-	-	12.84	2.40									
8 ~ 9	-	-	94.63	0.75	-	-	12.84	2.40									
10 ~ 11	-	-	94.63	0.75	-	-	13.35	2.49									
11 ~ 12	-	-	92.91	0.75	-	-	14.07	2.63									
12 ~ 13	-	-	85.84	0.75	-	-	14.54	2.72									
13 ~ 14	-	-	97.55	0.75	-	-	14.54	2.72									
14 ~ 15	-	-	97.55	0.75	-	-	14.29	2.67									
16 ~ 17	-	-	98.25	0.75	-	-	14.68	2.74									
17 ~ 18	-	-	98.25	0.75	-	-	15.24	2.85									
19 ~ 20	-	-	99.34	0.75	-	-	16.05	3.00									
20 ~ 21	-	-	100.00	0.75	-	-	16.05	3.00									
21 ~ 22	109.78	0.75	100.00	0.75	-	-	14.29	2.67									
22 ~ 23	117.82	0.75	100.00	0.75	-	-	16.05	3.00									
24 ~ 25	117.82	0.75	100.00	0.75	-	-	15.68	2.93									
25 ~ 26	117.98	0.75	100.00	0.75	-	-	15.68	2.93									
26 ~ 27	117.98	0.75	100.00	0.75	-	-	16.02	2.99									
27 ~ 28	114.59	0.75	100.00	0.75	-	-	16.05	3.00									
28 ~ 29	107.18	0.75	100.00	0.75	17.71	3.31	16.05	3.00

29 ~ 30	113.80	0.75	100.00	0.75	17.19	3.21	16.05	3.00									
30 ~ 31	115.57	0.75	100.00	0.75	-	-	16.05	3.00									
32 ~ 33	115.57	0.75	100.00	0.75	-	-	15.94	2.98

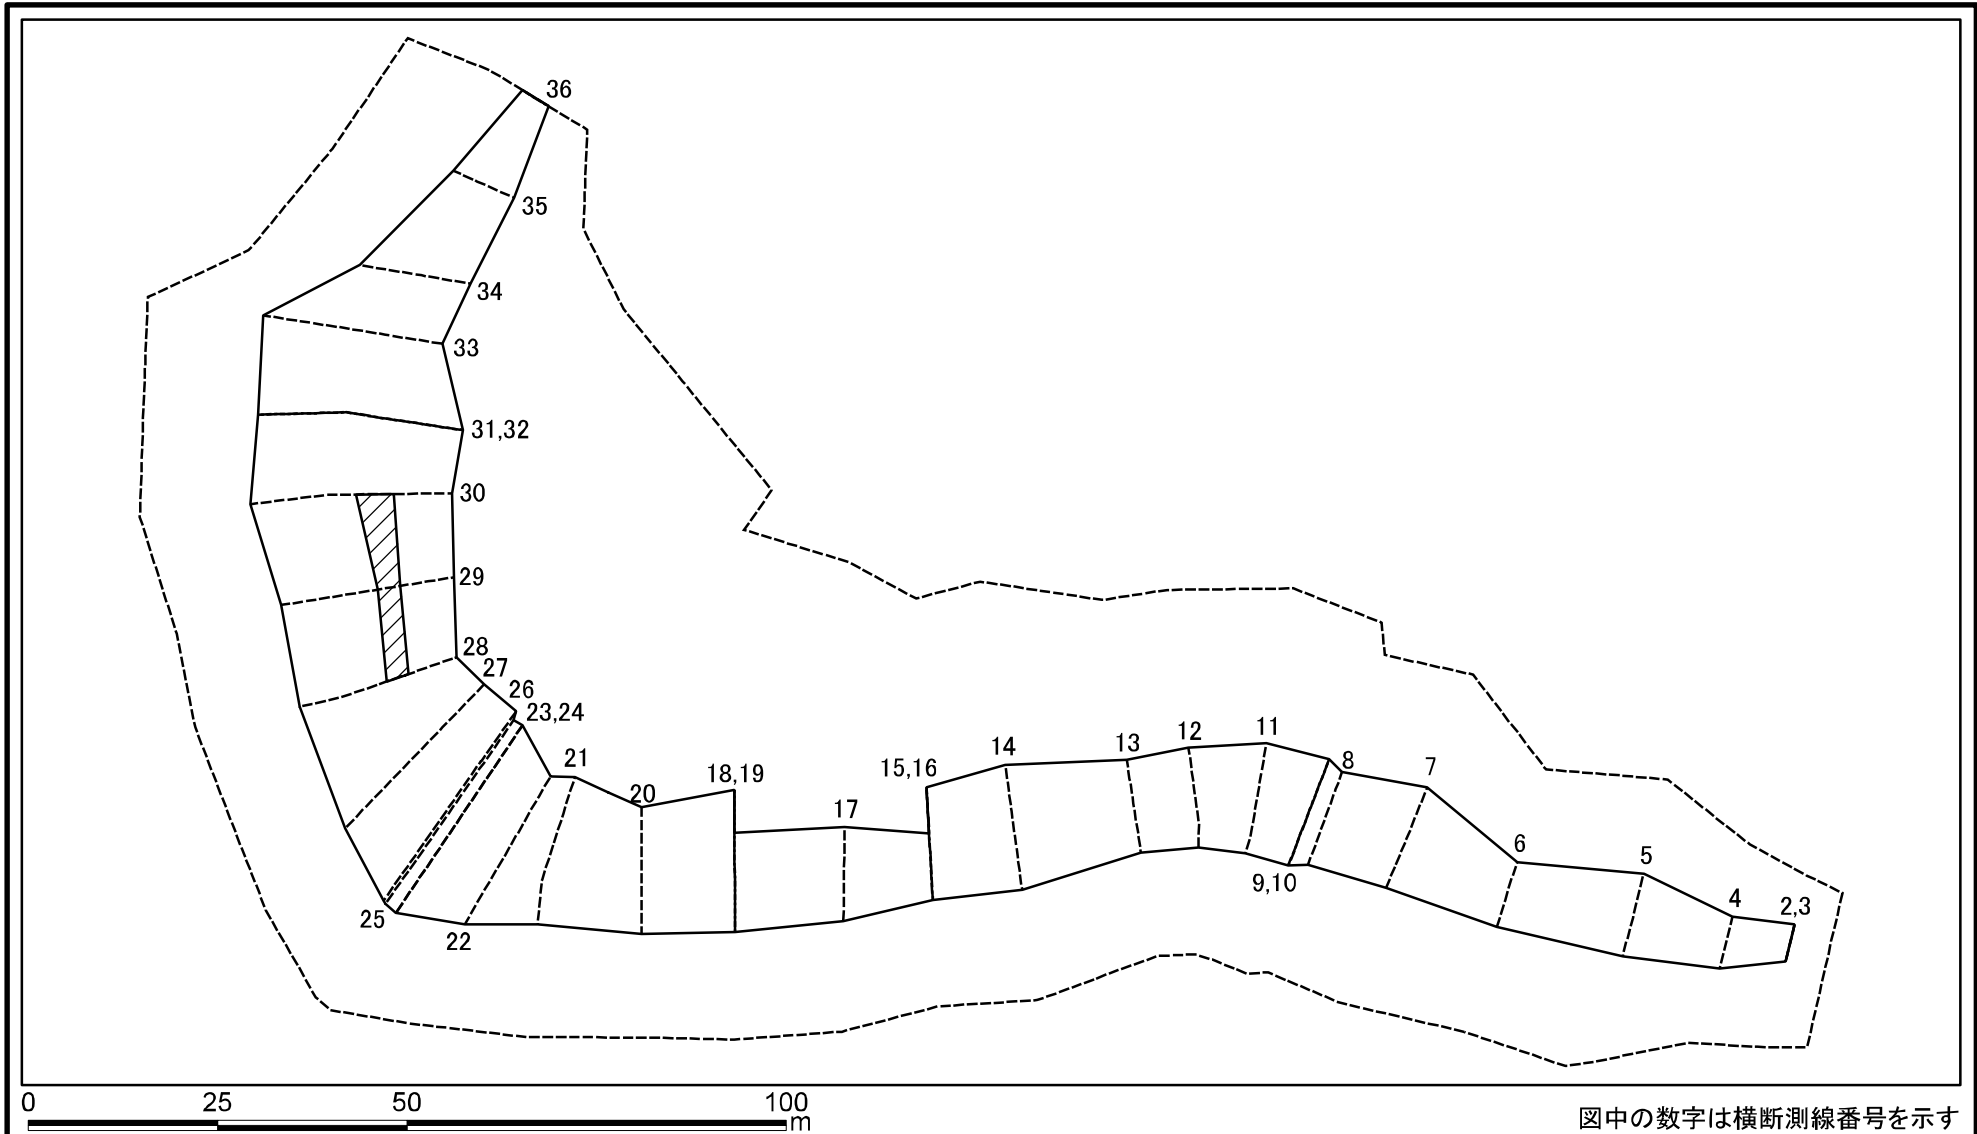
# 土砂災害警戒区域等指定図(その2-3)

<b>土砂災害特別警戒区域の区域区分図</b> (急傾斜地の崩壊に伴う土石等の堆積により建築物の地上部に作用すると想定される力)	土砂災害防止法施行令第二条の基準に該当する区域		縮尺 1:1,000	自然現象の種類	急傾斜地の崩壊	箇所番号	211-H22-059-1
	土砂災害防止法施行令第三条の基準に該当する区域	土石等の堆積の高さが3mを超える区域		告示番号	神奈川県告示第343号	箇所名	曾屋18-1
		それ以外の区域		告示年月日	令和3年5月14日	所在地	秦野市曾屋及び東田原
