土砂災害警戒区域等指定図(その2-1)

自然現象の種類		管所番号	
急傾斜地の崩壊	管所番号	212-H24-05018	
告示番号	管所名	温水西3	
告示年月日	所在地	厚木市温水西1丁目及び長谷

土砂災害警戒区域等指定図書(その3)

建築物の構造の規制に必要な衝撃に関する事項	自然現象の種類	急傾斜地の崩壊	箇所番号	212-H24-05018-3
	告示番号	第417号	箇所名	温水西3-3
	告示年月日	令和3年5月25日	所在地	厚木市温水西1丁目及び長谷

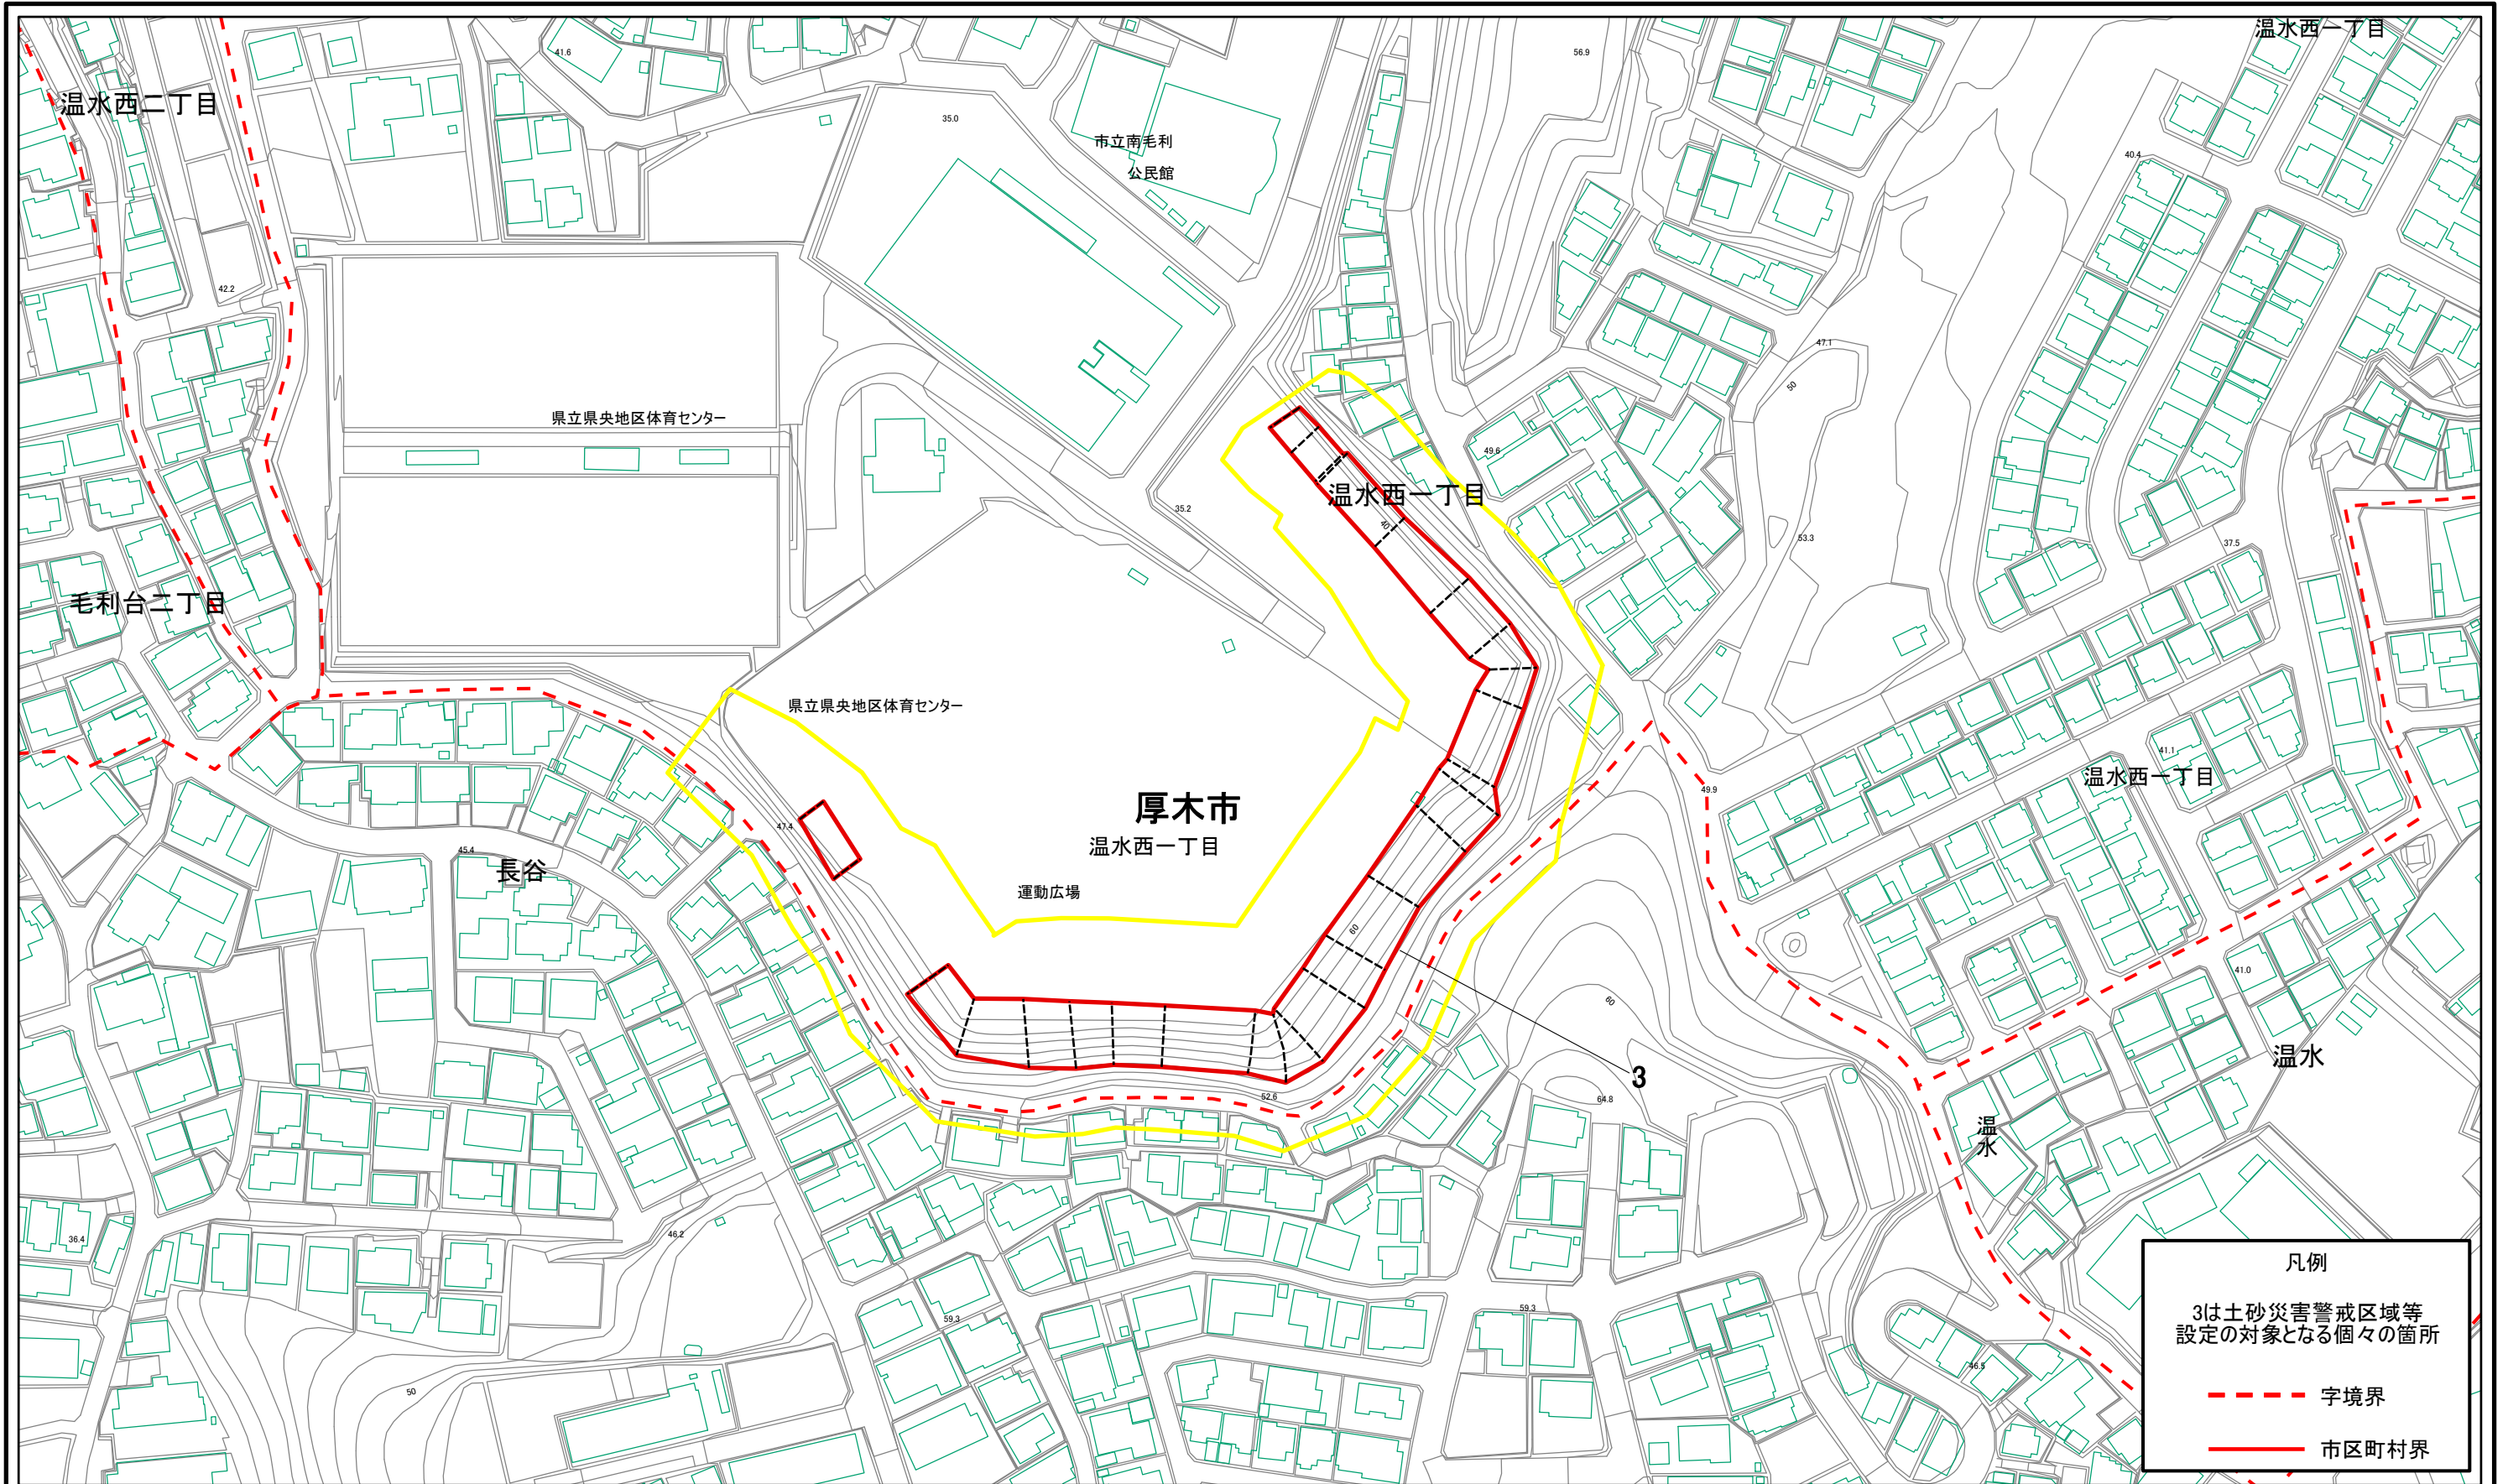
土砂災害警戒区域・土砂災害特別警戒区域 区域図		縮尺		告示年月日		所在地	
土砂災害防止法施行令第二条の基準に該当する区域		縮尺	1:1,500	告示年月日	令和3年5月25日	所在地	厚木市温水西1丁目及び長谷
土砂災害防止法施行令第三条の基準に該当する区域		告示番号	第417号	告示年月日	令和3年5月25日	所在地	厚木市温水西1丁目及び長谷
土砂等の(移動)高さが1m以下の場合、土砂等の移動による力が100kN/mを超える区域		告示年月日	令和3年5月25日	告示番号	第417号	所在地	厚木市温水西1丁目及び長谷
土砂等の堆積の高さが3mを超える区域		告示年月日	令和3年5月25日	告示番号	第417号	所在地	厚木市温水西1丁目及び長谷
それ以外の区域		告示年月日	令和3年5月25日	告示番号	第417号	所在地	厚木市温水西1丁目及び長谷

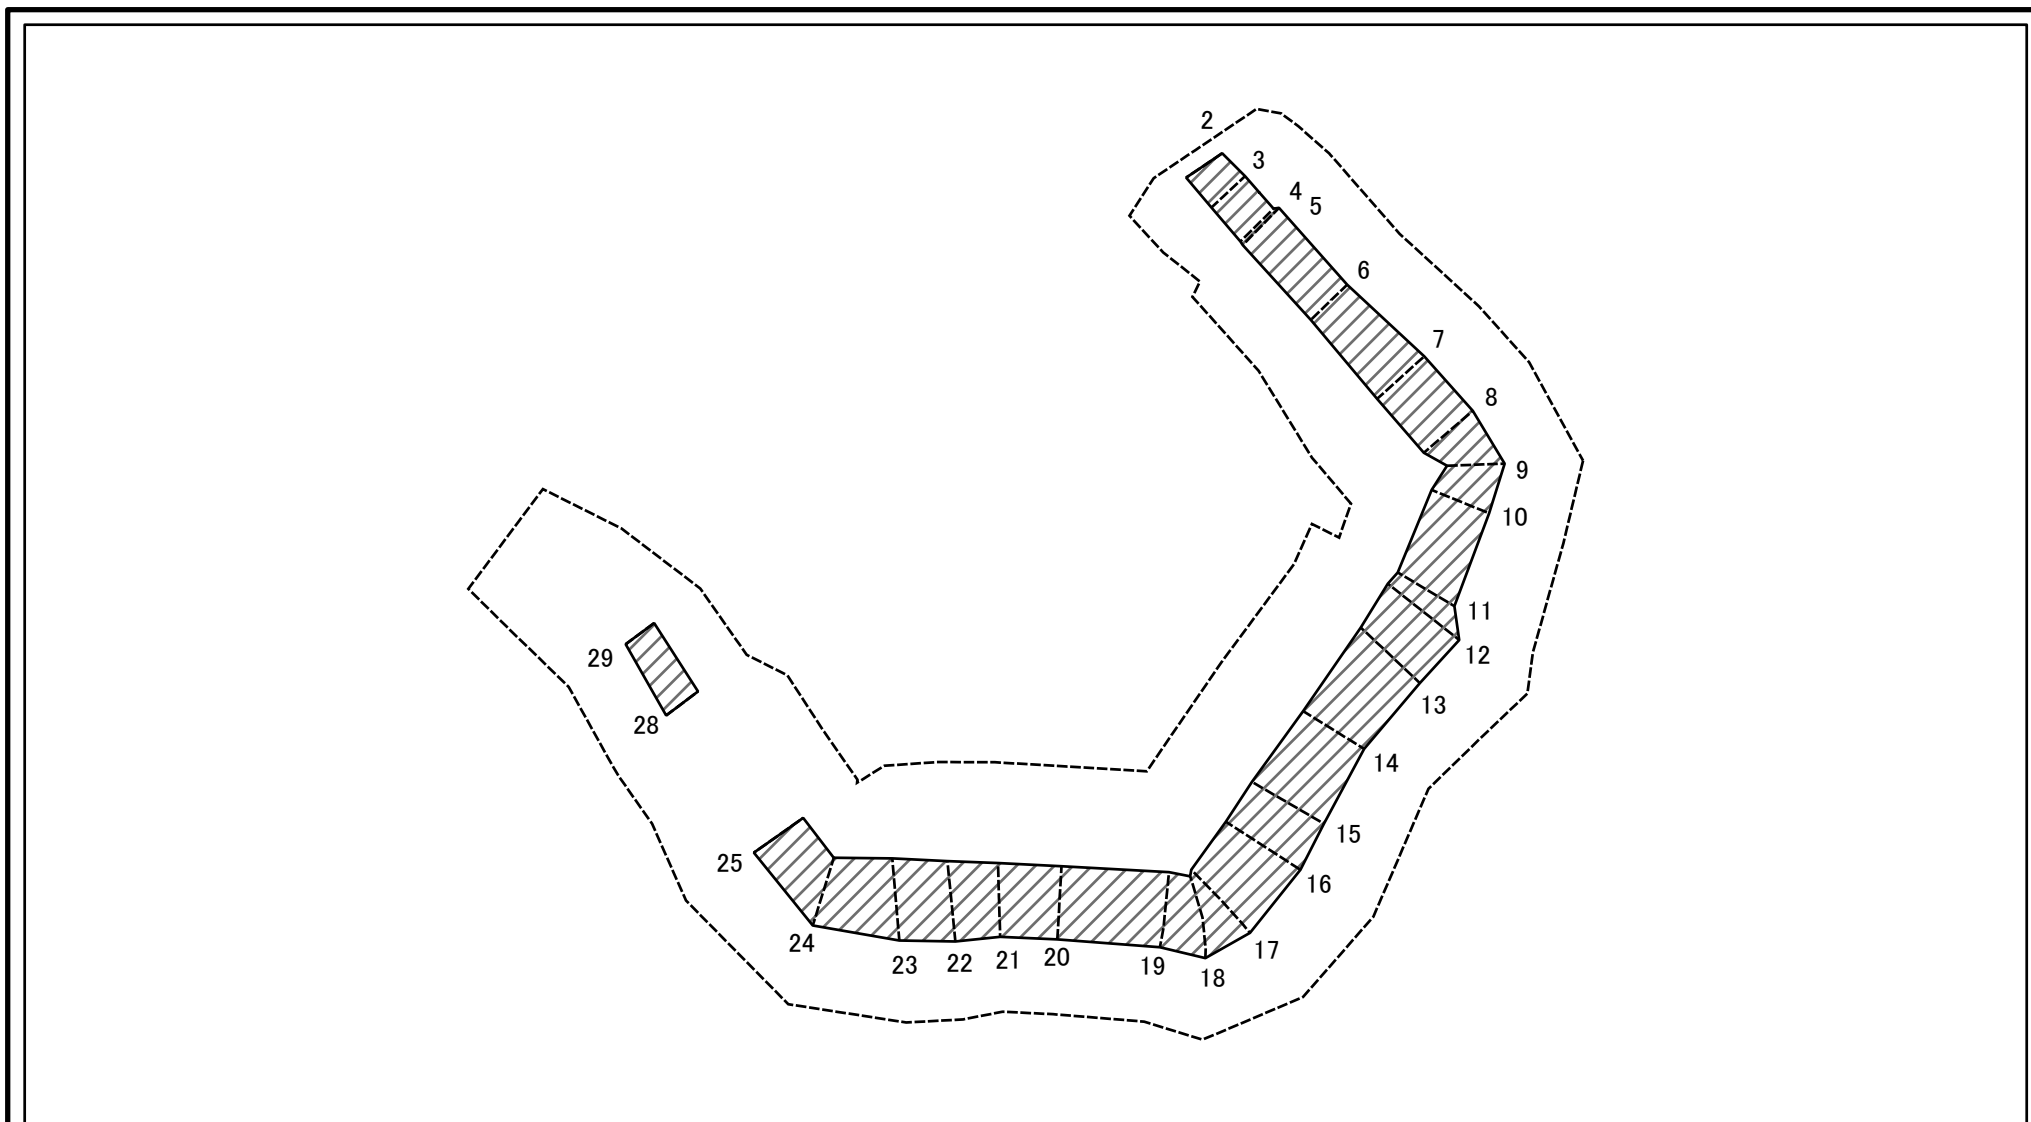
土砂災害警戒区域等指定図(その2-2)

図中の数字は横断測線番号を示す

土砂災害特別警戒区域の区域区分図 (急傾斜地の崩壊に伴う土石等の移動により建築物の地上部に作用すると想定される力)	土砂災害防止法施行令第二条の基準に該当する区域		N 縮尺 1:1,500	自然現象の種類	急傾斜地の崩壊	箇所番号	212-H24-05018-3
	土砂災害防止法施行令第三条の基準に該当する区域			告示番号	第417号	箇所名	温水西3-3
	それ以外の区域			告示年月日	令和3年5月25日	所在地	厚木市温水西1丁目及び長谷

横断測線の区間	土石等の移動により建築物の地上部に作用すると想定される力				土石等の堆積により建築物の地上部に作用すると想定される力				横断測線の区間	土石等の移動により建築物の地上部に作用すると想定される力				土石等の堆積により建築物の地上部に作用すると想定される力			
	土石等の(移動)高さが1m以下の場合、土石等の移動による力が100kN/m ² を超える区域		それ以外の区域		土石等の堆積の高さが3mを超える区域		それ以外の区域			土石等の(移動)高さが1m以下の場合、土石等の移動による力が100kN/m ² を超える区域		それ以外の区域		土石等の堆積の高さが3mを超える区域		それ以外の区域	
	力の大きさのうち最大のもの (kN/m ²)	土石等の高さ (m)	力の大きさのうち最大のもの (kN/m ²)	土石等の高さ (m)	力の大きさのうち最大のもの (kN/m ²)	土石等の高さ (m)	力の大きさのうち最大のもの (kN/m ²)	土石等の高さ (m)		力の大きさのうち最大のもの (kN/m ²)	土石等の高さ (m)	力の大きさのうち最大のもの (kN/m ²)	土石等の高さ (m)	力の大きさのうち最大のもの (kN/m ²)	土石等の高さ (m)	力の大きさのうち最大のもの (kN/m ²)	土石等の高さ (m)
1 ~ 2	-	-	-	-	-	-	-	-	28 ~ 29	-	-	67.39	0.75	-	-	11.45	2.14
2 ~ 3	-	-	73.26	0.75	-	-	11.43	2.14	29 ~ 30	-	-	-	-	-	-	-	-
3 ~ 4	-	-	76.13	0.75	-	-	11.03	2.06	30 ~ 31	-	-	-	-	-	-	-	-
5 ~ 6	-	-	78.36	0.75	-	-	11.04	2.06	~								
6 ~ 7	-	-	86.36	0.75	-	-	11.04	2.06	~								
7 ~ 8	-	-	87.13	0.75	-	-	10.84	2.03	~

8 ~ 9	-	-	87.13	0.75	-	-	10.80	2.02	~								
9 ~ 10	-	-	86.09	0.75	-	-	10.11	1.89	~								
10 ~ 11	-	-	86.09	0.75	-	-	9.87	1.84	~								
11 ~ 12	-	-	93.88	0.75	-	-	11.18	2.09	~								
12 ~ 13	-	-	95.24	0.75	-	-	11.88	2.22	~								
13 ~ 14	-	-	95.24	0.75	-	-	11.88	2.22	~								
14 ~ 15	-	-	95.39	0.75	-	-	11.73	2.19	~								
15 ~ 16	-	-	95.39	0.75	-	-	11.73	2.19	~								
16 ~ 17	-	-	96.19	0.75	-	-	11.67	2.18	~								
17 ~ 18	-	-	96.56	0.75	-	-	11.67	2.18	~								
18 ~ 19	-	-	96.56	0.75	-	-	10.51	1.96	~								
19 ~ 20	-	-	94.28	0.75	-	-	13.21	2.47	~								
20 ~ 21	-	-	92.95	0.75	-	-	13.21	2.47	~								
21 ~ 22	-	-	96.87	0.75	-	-	10.70	2.00	~								
22 ~ 23	-	-	96.87	0.75	-	-	10.14	1.89	~								
23 ~ 24	-	-	95.52	0.75	-	-	9.58	1.79	~								
24 ~ 25	-	-	89.75	0.75	-	-	9.55	1.78	~								
25 ~ 26	-	-	-	-	-	-	-	-	~								
26 ~ 27	-	-	-	-	-	-	-	-	~								
27 ~ 28	-	-	-	-	-	-	-	-	~

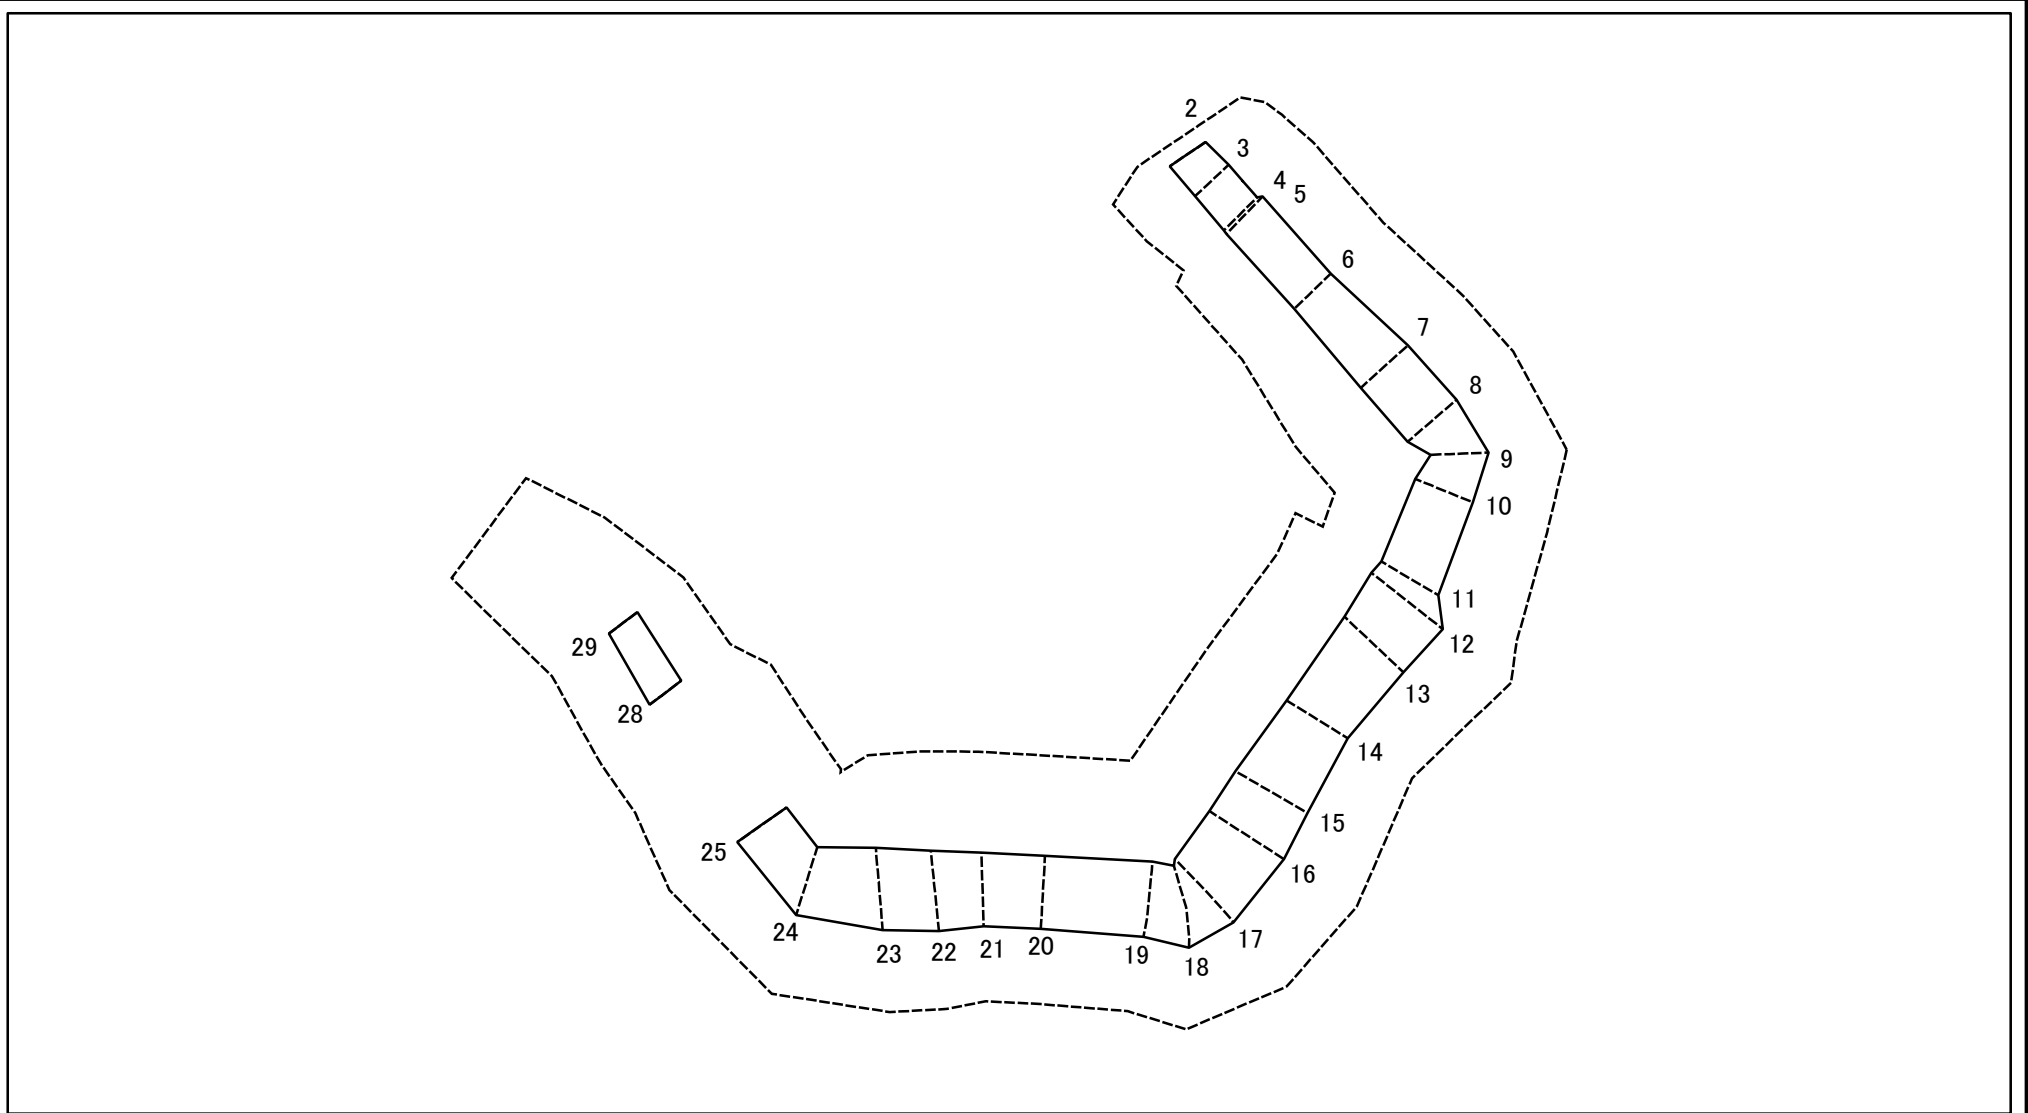
土砂災害特別警戒区域等指定図(その2-3)

図中の数字は横断測線番号を示す

土砂災害特別警戒区域の区域区分図 (急傾斜地の崩壊に伴う土石等の堆積により建築物の地上部に作用すると想定される力)	土砂災害防止法施行令第二条の基準に該当する区域		N 縮尺 1:1,500	自然現象の種類	急傾斜地の崩壊	箇所番号	212-H24-05018-3
	土砂災害防止法施行令第三条の基準に該当する区域	土石等の堆積の高さが3mを超える区域		告示番号	第417号	箇所名	温水西3-3
		それ以外の区域		告示年月日	令和3年5月25日	所在地	厚木市温水西1丁目及び長谷
