土砂災害警戒区域等指定図(その2-1)

| 土砂災害特別警戒区域の区域区分図<br>(急傾斜地の崩壊に伴う土石等の移動により建築物の地上部に作用すると想定される力) | 土砂災害防止法施行令第二条の基準に該当する区域 | | <div>N</div> <div>縮尺</div> <div>1:1,500</div> | 自然現象の種類 | 急傾斜地の崩壊 | 箇所番号 | 382-H27-438-1 |
| | 土砂災害防止法施行令第三条の基準に該当する区域 | 土石等の(移動)高さが1m以下の場合、土石等の移動による力が100kN/mを超える区域 | | 告示番号 | 神奈川県告示第456号 | 箇所名 | 湯本茶屋8-1 |
| | | それ以外の区域 | | 告示年月日 | 令和2年12月22日 | 所在地 | 足柄下郡箱根町湯本茶屋及び畑宿 |

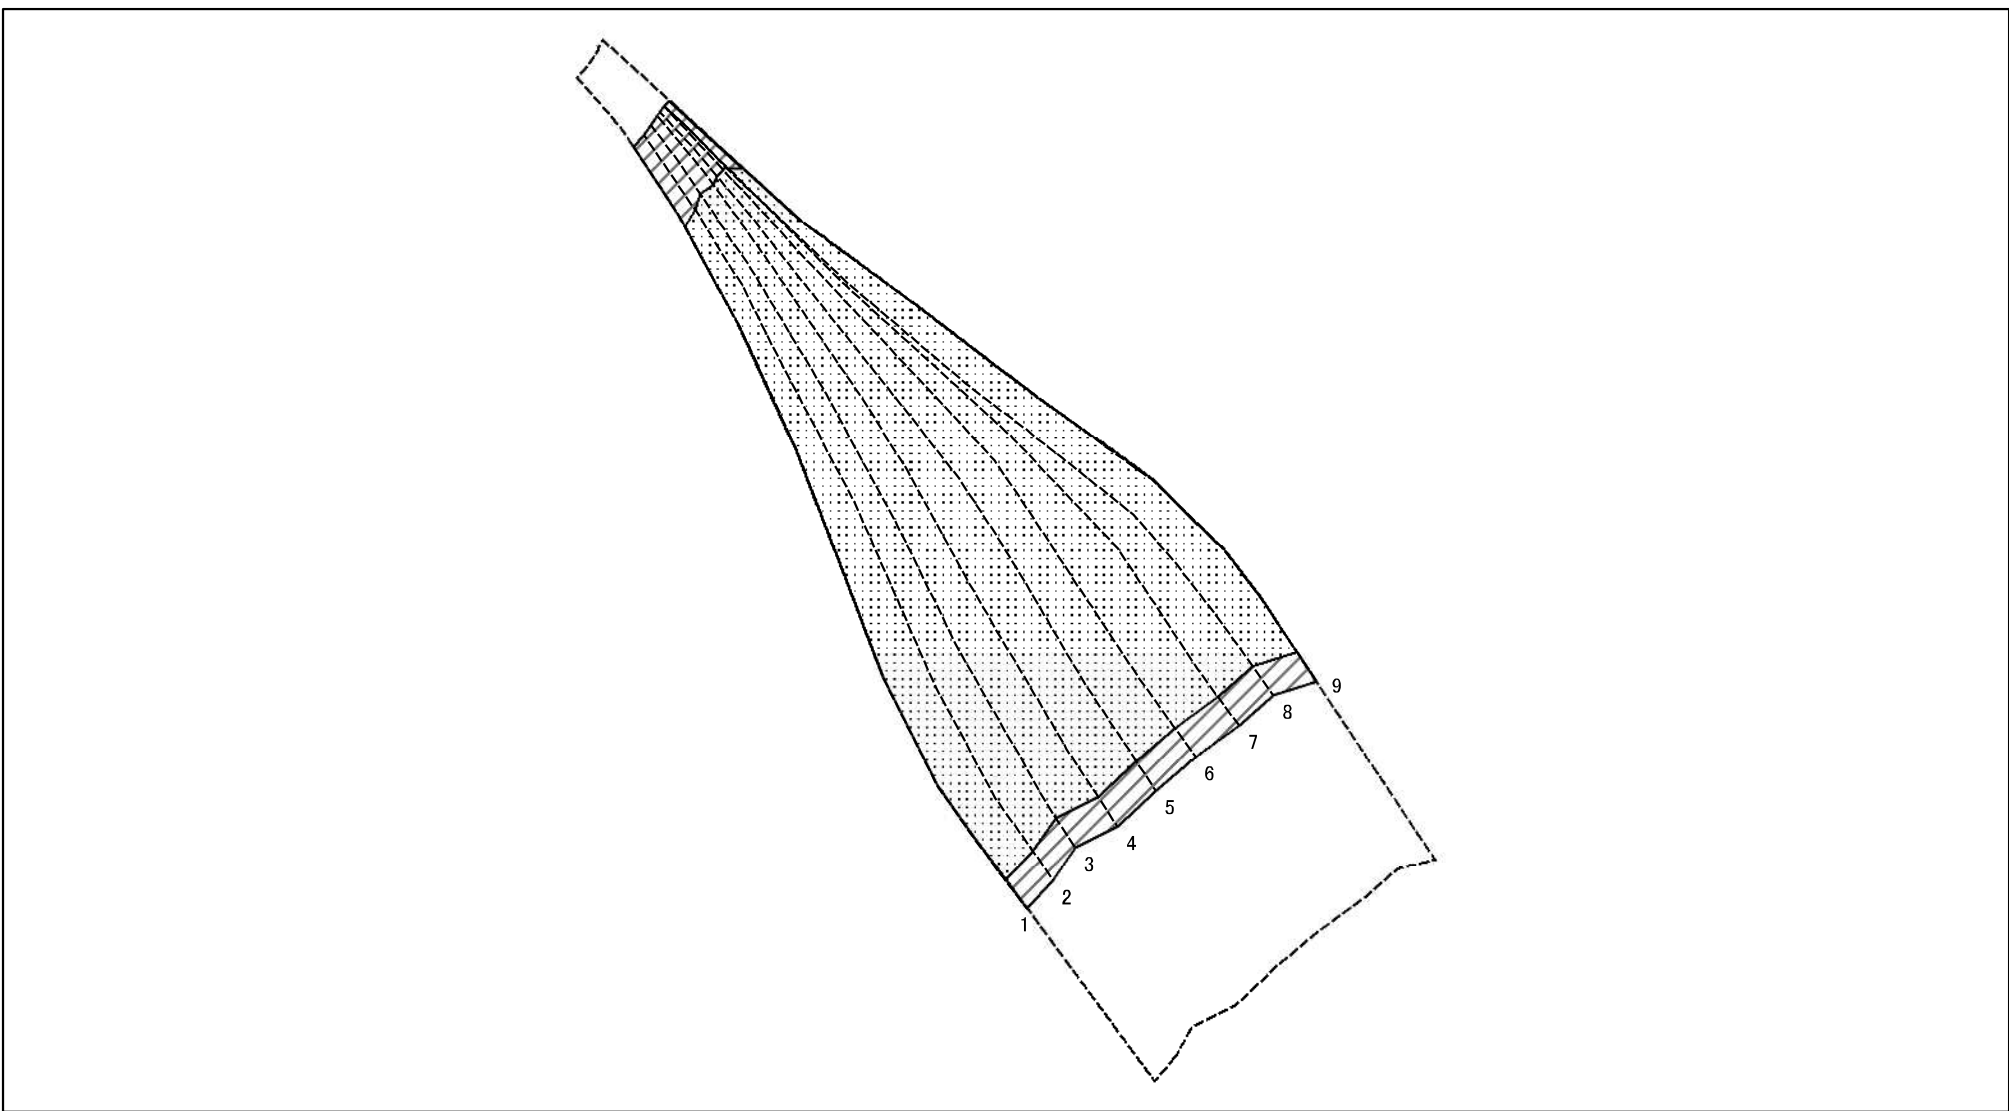
土砂災害警戒区域等指定図(その2-2)

図中の数字は横断測線番号を示す

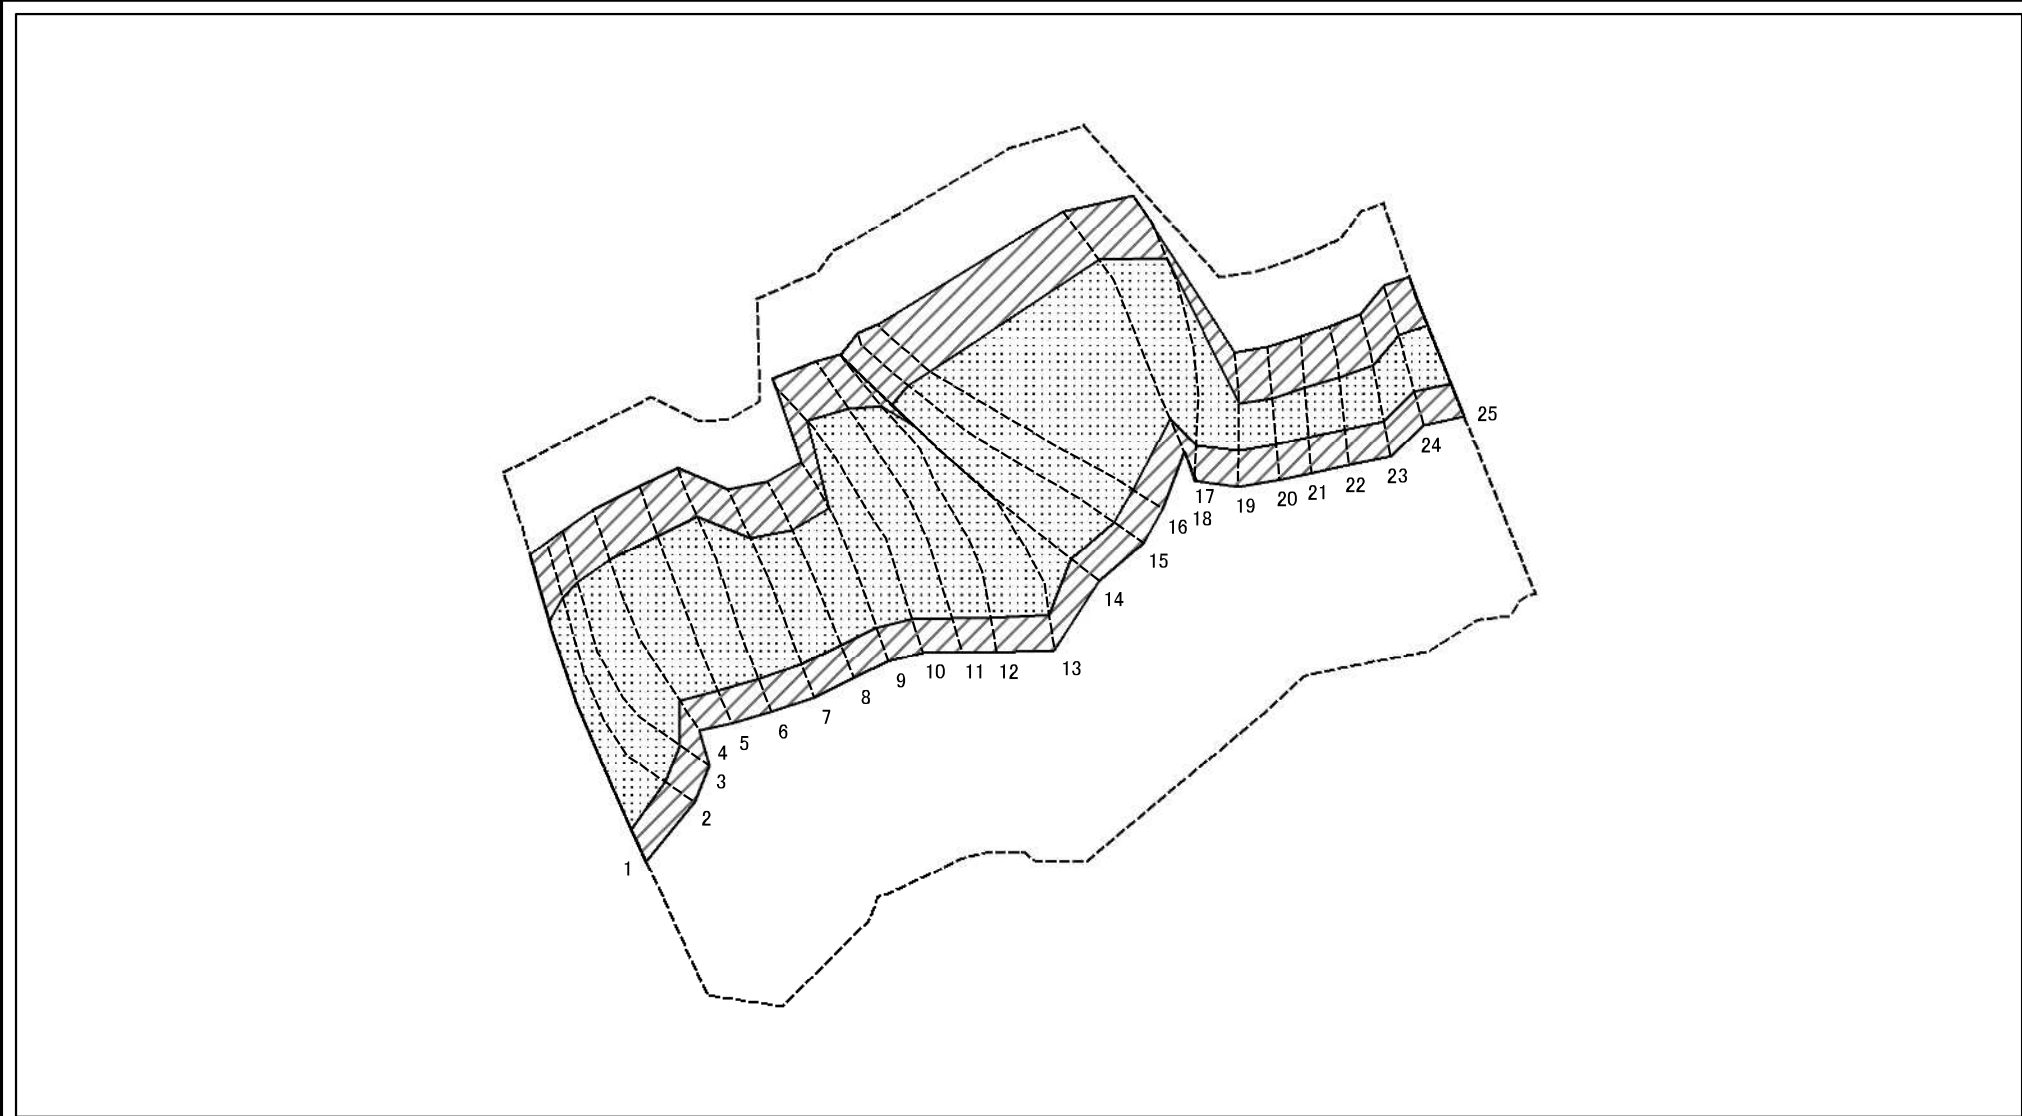
土砂災害警戒区域等指定図(その2-2)

図中の数字は横断測線番号を示す

| 土砂災害特別警戒区域の区域区分図<br>(急傾斜地の崩壊に伴う土石等の移動により建築物の地上部に作用すると想定される力) | 土砂災害防止法施行令第二条の基準に該当する区域 | | N<br>縮尺<br>1:1,500 | 自然現象の種類 | 急傾斜地の崩壊 | 箇所番号 | 382-H27-438-2 |
| | 土砂災害防止法施行令第三条の基準に該当する区域 | 土石等の(移動)高さが1m以下の場合、土石等の移動による力が100kN/mを超える区域 | | 告示番号 | 神奈川県告示第456号 | 箇所名 | 湯本茶屋8-2 |
| | | それ以外の区域 | | 告示年月日 | 令和2年12月22日 | 所在地 | 足柄下郡箱根町湯本茶屋及び畑宿 |

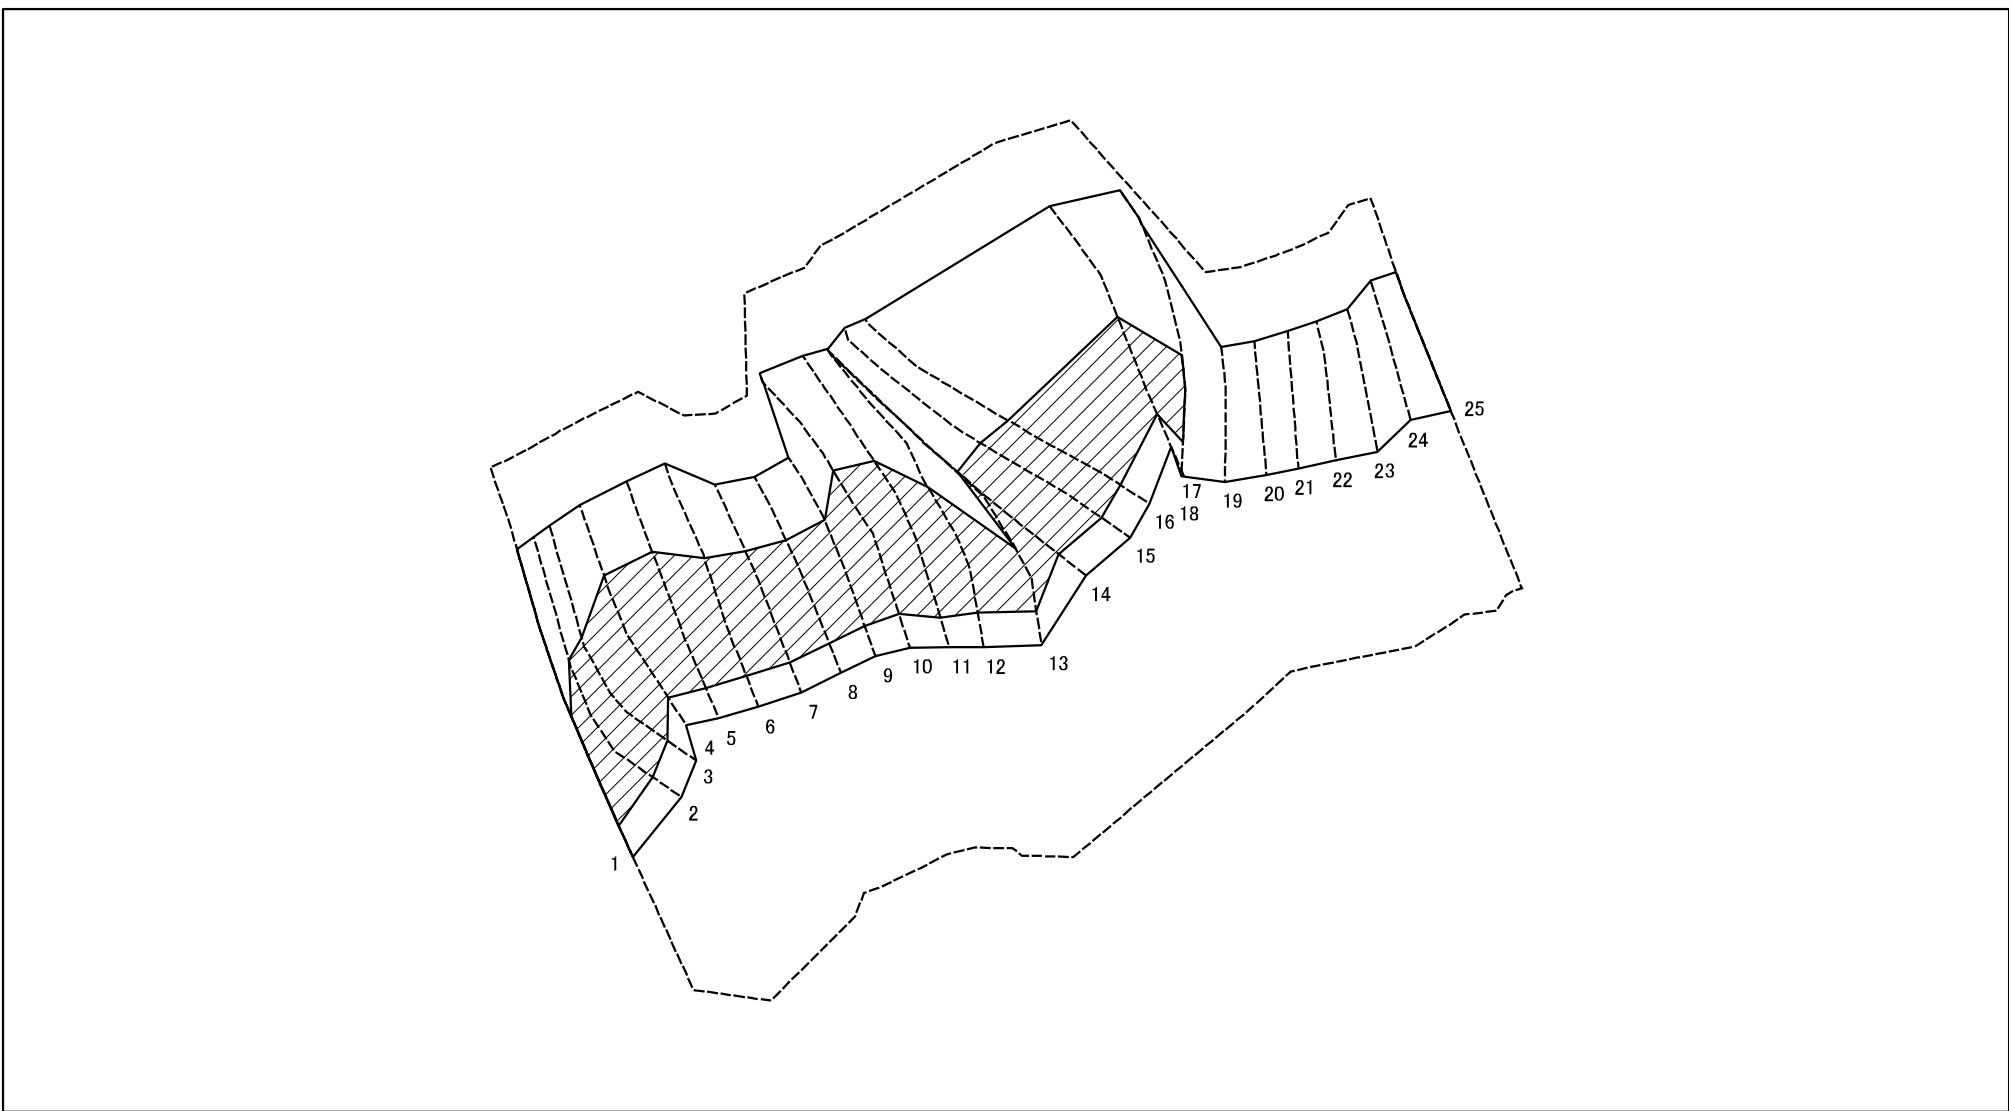
土砂災害警戒区域等指定図(その2-3)

図中の数字は横断測線番号を示す

| 土砂災害特別警戒区域の区域区分図<br>(急傾斜地の崩壊に伴う土石等の堆積により<br>建築物の地上部に作用すると想定される力) | 土砂災害防止法施行令第二条の基準に該当する区域 | | 縮尺<br>1:1,500 | 自然現象<br>の種類 | 急傾斜地の崩壊 | 箇所番号 | 382-H27-438-2 |
| | 土砂災害防止法<br>施行令第三条の<br>基準に該当する<br>区域 | 土石等の堆積の高さが3mを超える区域 | | 告示番号 | 神奈川県告示第456号 | 箇所名 | 湯本茶屋8-2 |
| | | それ以外の区域 | | 告示年月日 | 令和2年12月22日 | 所在地 | 足柄下郡箱根町湯本茶屋及び畑宿 |

| 横断測線の区間 | 土石等の移動により建築物の地上部に作用する<br>と想定される力 | | | | 土石等の堆積により建築物の地上部に作用する<br>と想定される力 | | | |
| | 土石等の(移動)高さが<br>1m以下の場合、土石等<br>の移動による力が<br>100kN/m <sup>2</sup> を超える区域 | | それ以外の区域 | | 土石等の堆積の高さが<br>3mを超える区域 | | それ以外の区域 | |
| | 力の大きさ<br>のうち最大<br>のもの<br>(kN/m <sup>2</sup> ) | 土石等<br>の高さ<br>(m) | 力の大きさ<br>のうち最大<br>のもの<br>(kN/m <sup>2</sup> ) | 土石等<br>の高さ<br>(m) | 力の大きさ<br>のうち最大<br>のもの<br>(kN/m <sup>2</sup> ) | 土石等<br>の高さ<br>(m) | 力の大きさ<br>のうち最大<br>のもの<br>(kN/m <sup>2</sup> ) | 土石等<br>の高さ<br>(m) |
