# 土砂災害警戒区域等指定図(その2-1)

| 土砂災害警戒区域・土砂災害特別警戒区域<br>区域図 | 土砂災害防止法施行令第二条の基準に該当する区域 | | N<br>縮尺<br>1:1,000 | 自然現象の種類 | 急傾斜地の崩壊 | 箇所番号 | 383-H22-922 |
| | 土砂災害防止法施行令第三条の基準に該当する区域 | | | 告示番号 | 神奈川県告示第110号 | 箇所名 | 山ゆり23 |
| | 土砂等の(移動)高さが1m以下の場合、土砂等の移動による力が100kN/mを超える区域 | | | 告示年月日 | 令和2年3月24日 | 所在地 | 神奈川県足柄下郡真鶴町岩 |

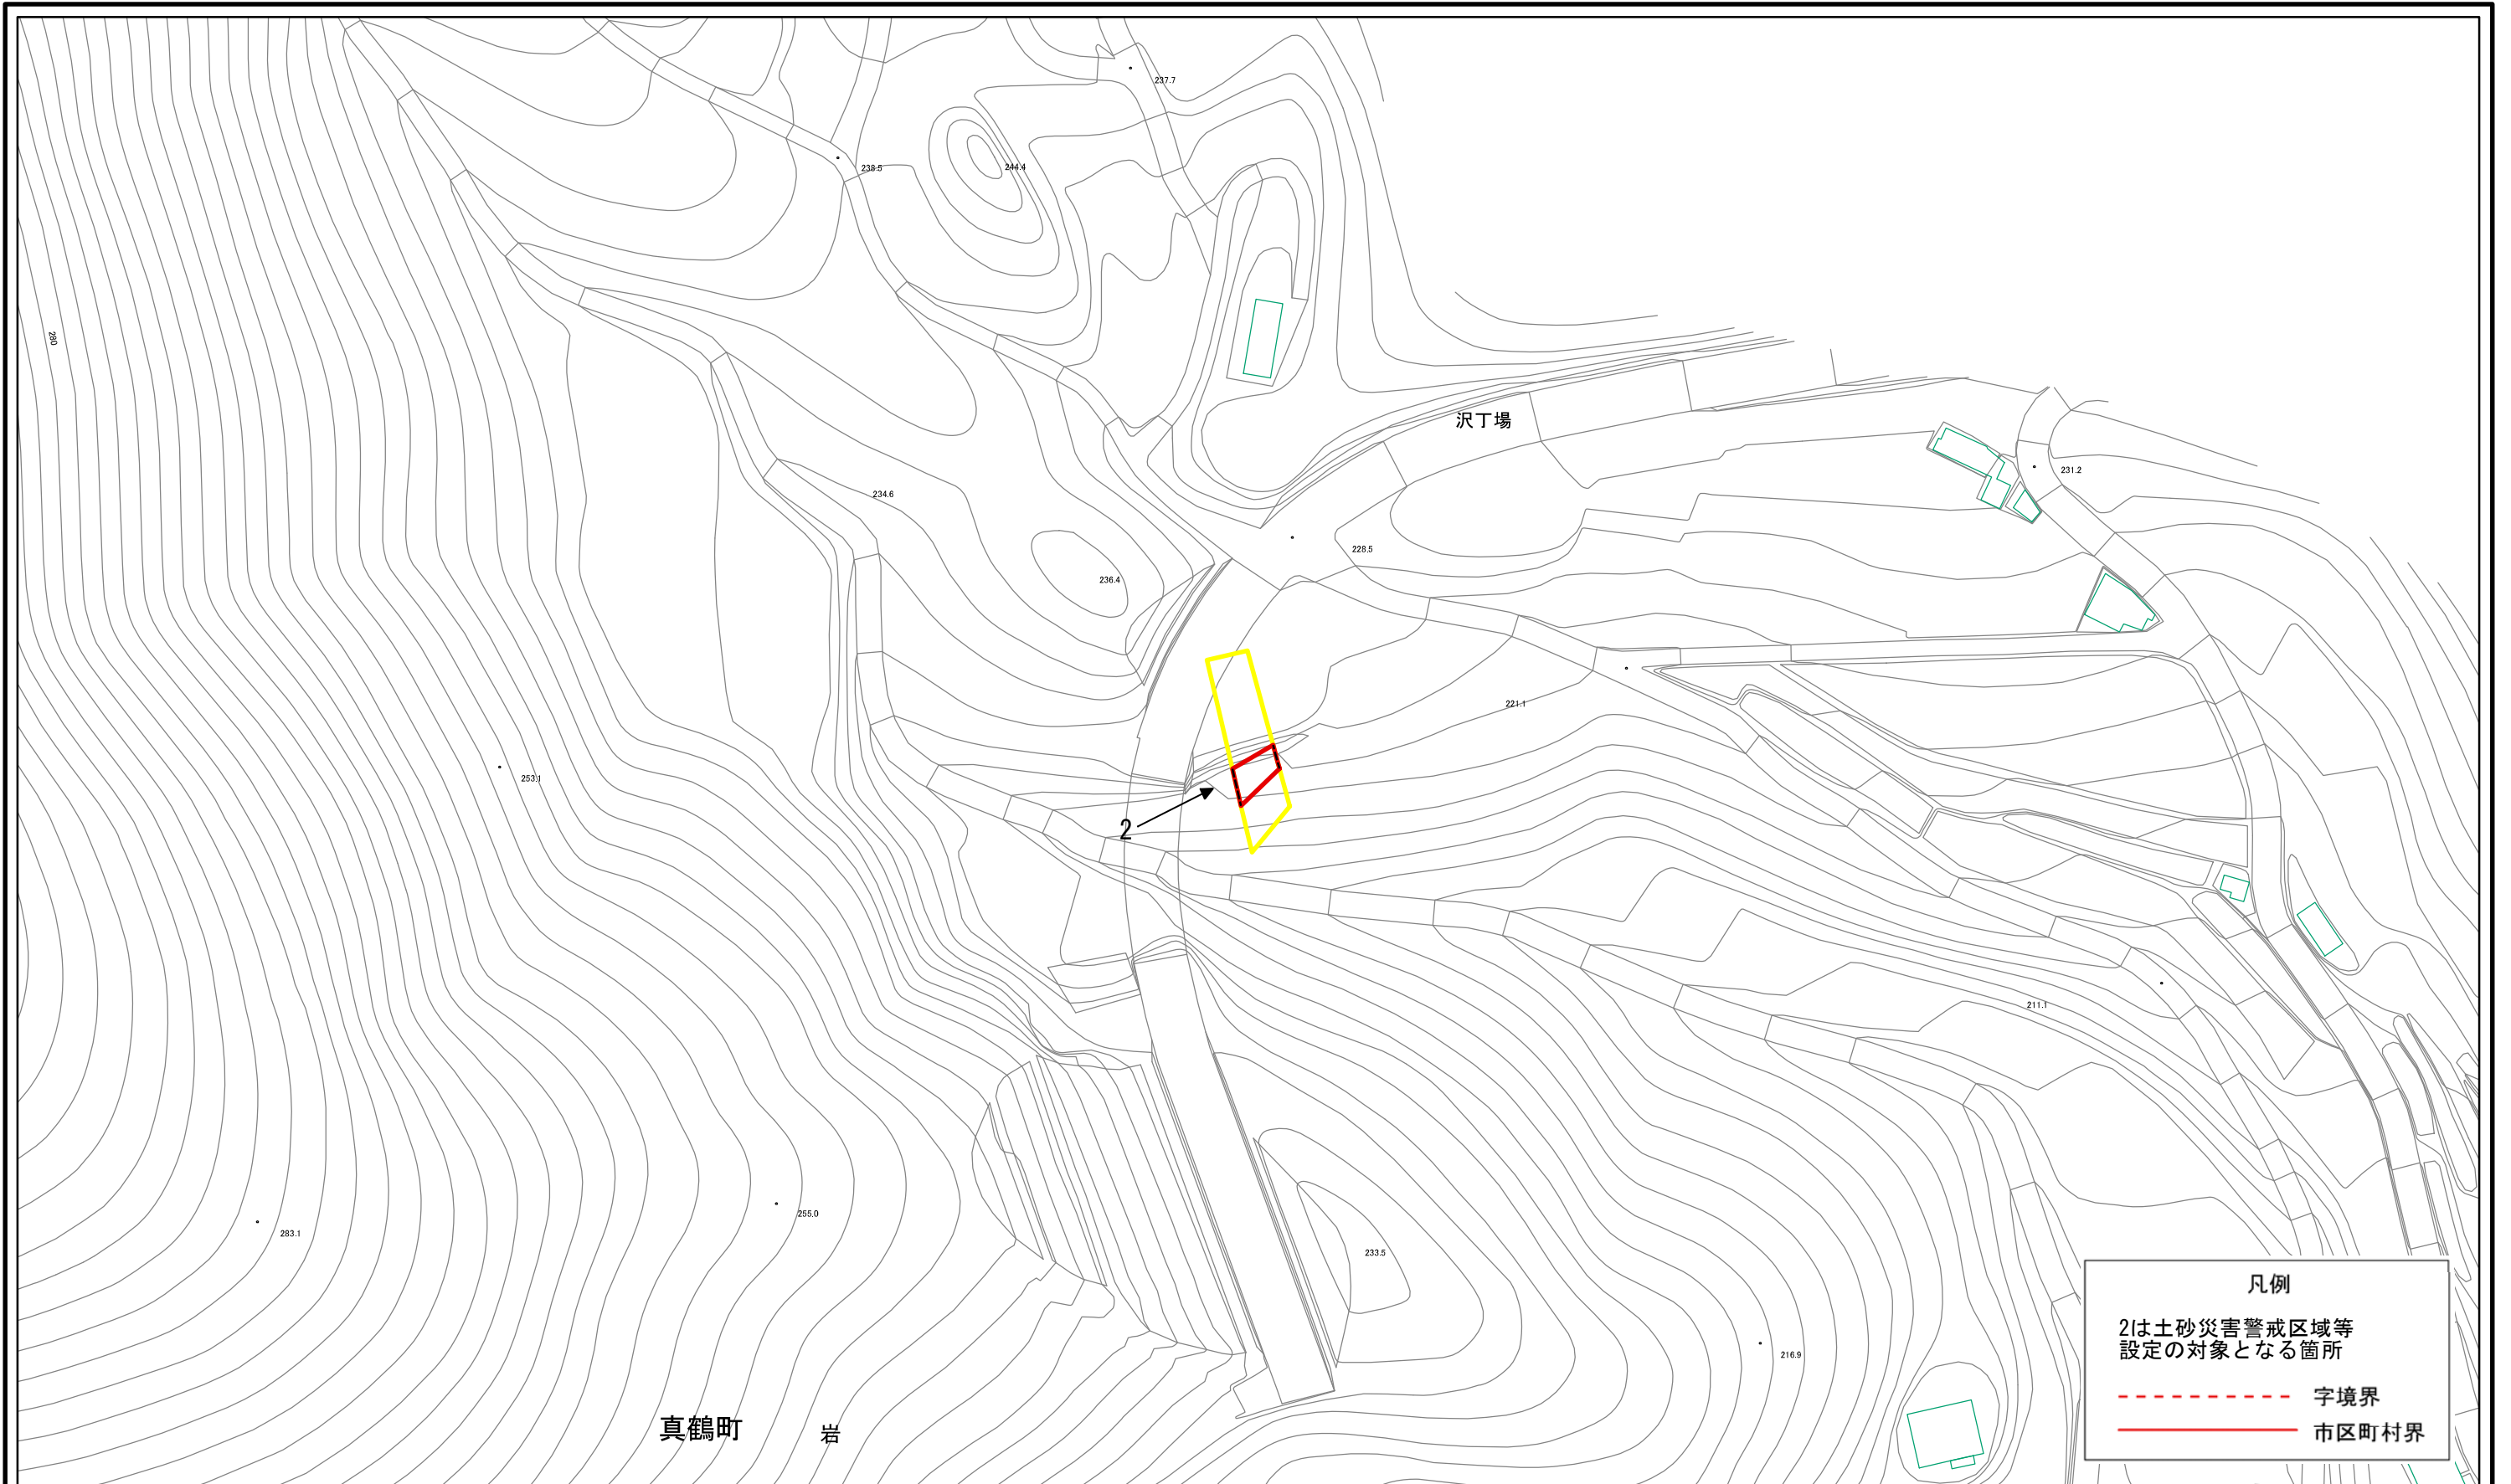
| | 土砂等の堆積の高さが3mを超える区域 | | | | | | |
| | それ以外の区域 | | | | | | |
