V 堂平地区における緊急土壌侵食対策試験施工の土壌侵食軽減効果

Effects of Experimental Urgent Soil Erosion Control Works on Reductions in Soil Erosion at Doudaira, Tanzawa Mountains

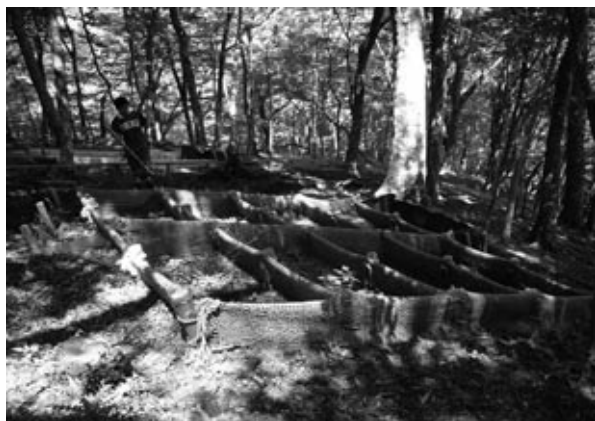
図2.リター捕捉ネット工 (No.20, 2006年8月7日撮影)

(1) リター捕捉ネット工：2004年～2005年に堂平地区において実施した土壌侵食調査結果から、林床植生が衰退した斜面における土壌侵食量はリター堆積量の多寡により大きく異なり、リター堆積量が多いと土壌侵食量は減少することが明らかとなった。一方、堂平地区では上層木（ブナ林）から毎年秋期には多量のリターが供給される（約400g/m²）ため、このリターを斜面上に捕捉することによりリター堆積量を維持できれば土壌侵食の軽減に大きな効果を発揮することが期待できる。このため、リターを捕捉するのに効果的な捕捉ネットを地表面に設置し、このことにより土壌侵食を軽減する方法を検討した。ネットは図2に示すように斜面上下方向1m×等高線方向2mの格子状に高さ0.4mで設置した。ネットの材料はヤシ繊維である。また、ネットの網目の大きさは約1cmである。

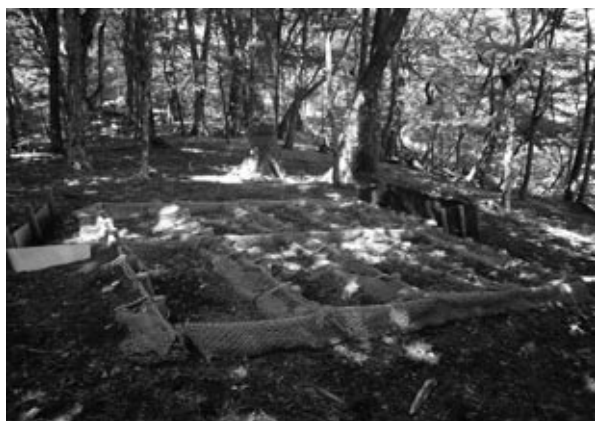
図3.リターロール工 A (リター詰め有り) (No.13, 2006年8月7日撮影)

(2) リターロール工 A, B: 本手法の目的は基本的にはリター捕捉ネット工と同様にリターの捕捉による土壌侵食の軽減である。ネットの代わりに施工が楽になるようにネットを巻いてロール状にし、図3,4に示すようにこれを1m×2mの格子状に設置してリターを捕捉しようとするものである。リターの直径は約20cmとしており、材料はヤシネットを用いている。タイプAはロールの中に現地のリターを詰めて細粒の土壌が下方へ流出するのを軽減しようとするものであり、タイプBはロール内にリターを詰めていないものである。実際には、タイプAはリターの採取と詰める作業に時間がかかり施工性は悪い。

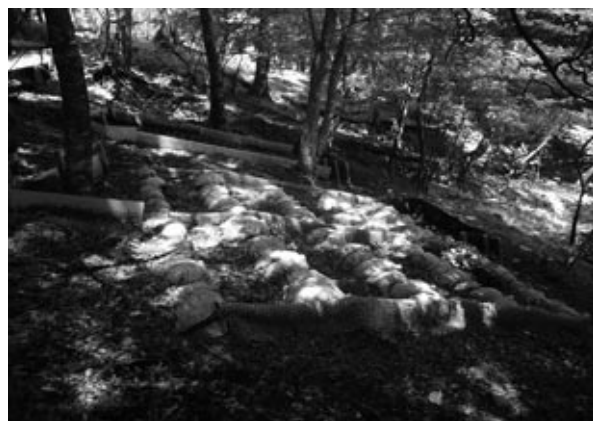
図5.麻袋土嚢工 (No.17, 2006年8月7日撮影)

しようとするものである。ネットやロールの代わりに土嚢袋を2段に積んで、図5、6に示すようにこれを1m×2mの格子状に設置してリターおよび土壌を捕捉しようとするものである。土嚢袋としては麻袋を用いたものと竹繊維ネットを用いたものの2種類がある。土嚢の中には現地採取のリターを詰めただが、この作業に意外と手間がかかり、施工性は極めて悪い結果となった。

(3) リター捕捉土嚢工（以下「土嚢工」と呼ぶ）：本手法の目的は基本的にはリター捕捉ネット工、リターロール工と同様にリターの捕捉による土壌侵食の軽減である。さらに土嚢袋を柵のように設置することで土壌の流出自体も軽減

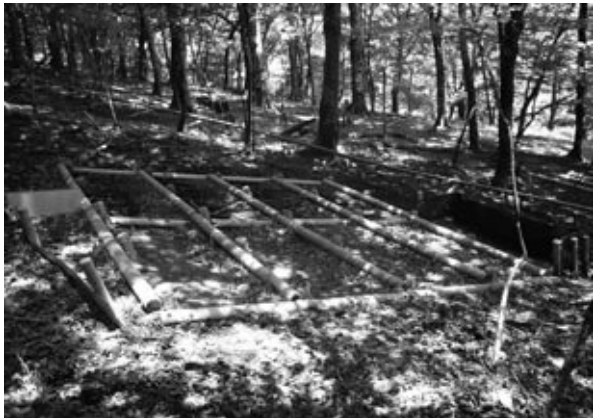
図 7. 木製筋工+竹繊維ネット工 (No.1, 2006 年 8 月 7 日撮影)

(4) 木製筋工+竹繊維ネット工, 木製筋工+ヤシ繊維ネット工: 本手法の目的は木製筋工の横木により土壌の斜面下方への流出を軽減することと, 木製筋工の横木間の地表面を竹繊維ネットあるいはヤシ繊維ネットで覆うことにより土壌侵食自体を軽減しようとするものである。木製筋工では直径約10cmの丸棒加工した丸太を2本積んで横木とし,

これを1m間隔で杭木により斜面に固定した(図7,8)。通常は等高線方向のみに横木を配置するが、試験施工では区画を明確にするために2m間隔で縦木を1本、斜面上下方向に設置している。試験施工では斜面上下方向に4m、等高線方向に4mの区画で設置したが、このうち、等高線方向の半分については枠内の地表目には何も施工しない(無処理)で、残りの半分には、伏工として竹繊維ネットあるいはヤシ繊維ネットで地表面を覆った。

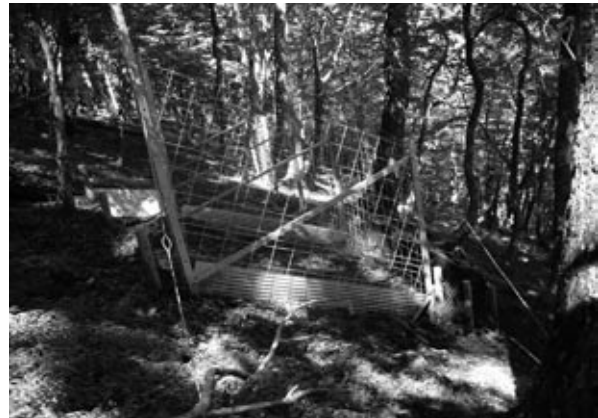
図 9. 植生保護柵および試験区画（短）(No.24, 2006 年 8 月 7 日撮影)

(5) 急斜面用植生保護柵工(以下「植生保護柵」と呼ぶ): 植生保護柵の目的はシカの影響を排除することにより林床植生を回復し、このことにより土壌侵食を軽減しようとするものである。しかしながら植生保護柵を急斜面に設置することは施工性(材料運搬と設置)、耐久性、維持管理から不明の点も多い。そこで、ここでは特に斜面勾配が30°程度以上の急斜面に設置するのに適した異なるタイプ(構造、材料)の植生保護柵をいくつか設置してその現地適用性を比較検討することとした。大きさは、等高線方向に8m、斜面上下方向に2mとして、柵の高さは基本的には約1.5~1.8mとした(図9)。さらに、ここでは、植生保護柵を等高線状に千鳥状に設置することで、斜面全体の土壌侵食および土砂流出を防止する方法も検討することとした。

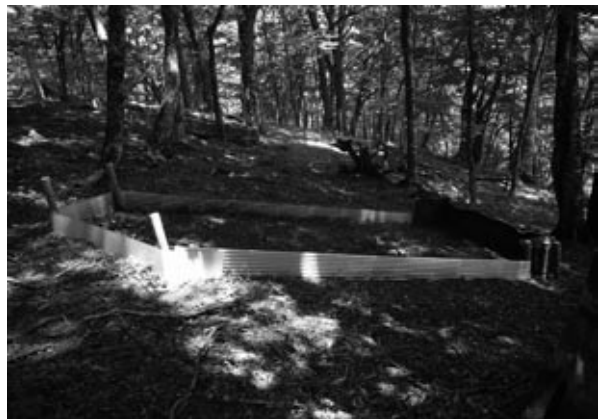
図 10. 試験区画（対照用試験区画、斜面は無処理）(No.10, 2006 年 8 月 7 日撮影)

(6) 土壤侵食量測定用試験区画（以下「試験区画」と呼ぶ）：試験施工により設置された各手法の土壤侵食軽減効果およびリター捕捉効果を追跡調査するために試験区画を設置した。対策手法の設置箇所は合計 24 箇所であるが、これらの内 16 箇所に試験区画を設置した。また対策手法を施工していない場合と比較するために、無処理の試験区画（対照用試験区画）を 6 箇所設置した。これとは別に、約 400m 南には 2004 年から設置されている無処理の試験区画が 10 箇所（植生保護柵内に 2 箇所、植生保護柵外に 8 箇所）存在する。試験区画の大きさは幅 2m で長さが 5m（図 10）であるが、2m × 8m の植生保護柵 5 箇所については、植生保護柵の斜面上下方向の長さが 2m であることから、長さを 2.5m としたが、これらの試験区画を以下では「試験区画（短）」と呼ぶこととする。試験区画および試験区画（短）の下部には試験区画および試験区画（短）から流下してきた土砂およびリターを捕捉するために吸い出し防止材でできた土砂およびリター捕捉柵が設置されている。水は土砂およびリター捕捉柵から外へ流出し、土砂とリターのみが土砂およびリター捕捉柵に貯まるようになっている。

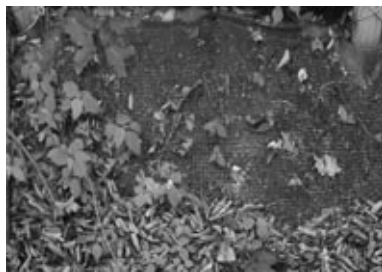
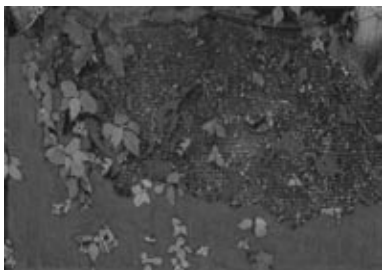
試験施工において設置された各手法について、林床植生回復状況、リター堆積状況を調査するために、2006 年 4 月 23 ~ 12 月 3 日までほぼ毎月 1 回計 10 回、同じ場所から各施設の全景を写真撮影した。さらに各試験区画の地表面について、1m × 1m のコドラートを置いて写真撮影を行った。撮影した写真について Photo Shop を用いて、林床植生被覆率、リター被覆率を計測した（図 11）。

図 11. Photo Shop による林床植生被覆率およびリター被覆率の測定
