第 5 節 溪流生態系の再生

鈴木雅一¹⁾・山根正伸²⁾・鈴木透³⁾・内山佳美²⁾・笹川裕史²⁾・吉田剛司⁴⁾・原慶太郎⁵⁾

Restoration of Mountain Stream Ecosystem

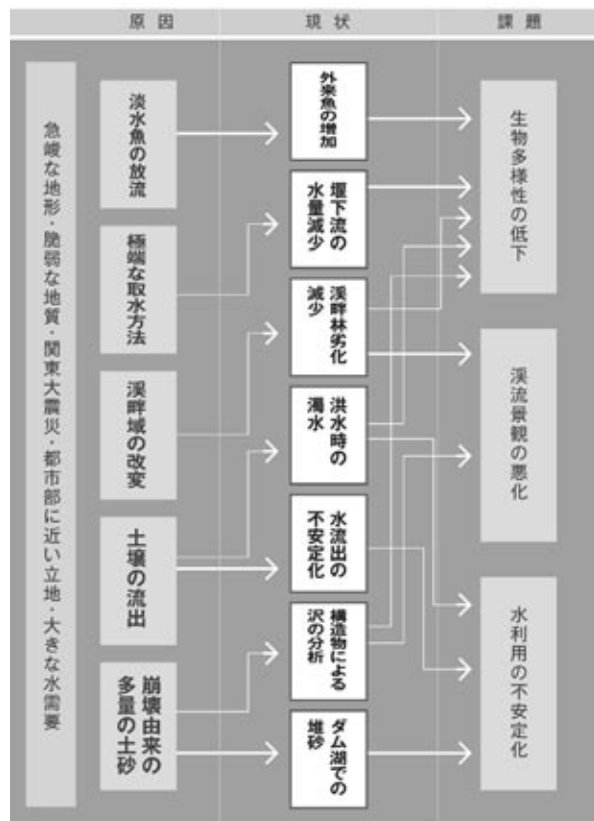
図1. 要因関連図

以上に述べた溪流生態系の現状について、原因－現状－問題を関連づけることにより問題構造を整理して要因関連図に示した（図1）。これらの原因の背景には、急峻な地形、脆弱な地質といった元来丹沢の持つ個性が影響していた。そして土が原因となる問題では、何十年も前に生産された土砂が現在に至るまで年々流出し続ける「長期性」、流域内の森林で侵食された土壌が溪流を流下するという「広域性」といった自然環境の特性が作用して特定の問題を引き起こしていた。また、人間による利用が原因となる問題では、個々の自然の改変は小規模でも箇所が多くなると丹沢全体での生物多様性低下につながる可能性がある。このように溪流生態系の問題には、元来の丹沢の個性を背景として、災害・生きもの・人間といった要因が大きく影響していることが明らかとなった。
