伏工施工地における地温変動の観測結果

Observed results of the soil temperature change
in the covering work.

藤澤示弘・石渡和夫・斎藤俊一：伏工施工地における地温変動の観測結果 神奈川県自環保セ報告1：35-42, 2004 神奈川県丹沢山地内の堂平沢山腹崩壊地において、伏工の凍結融解侵食防止効果を検証するために、施工箇所の冬期間地温を観測した。その結果、12月中旬と3月上旬では凍結融解現象が、裸地では頻繁に、伏工施工地では時に発生していたと考えられ、伏工施工の効果は顕著であると思われた。

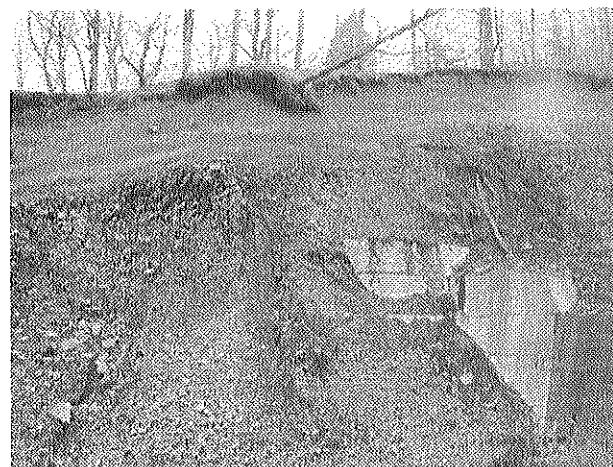
写真2 崩壊によるオーバーハングと斜面後退

現地では凍結融解浸食により斜面がオーバーハングしており、ブナを主とした森林の面積が減少しつつある(写真2)。また、一般的な資材による伏工を施工した箇所もあるが、激しい凍上によりアンカーピン(止め釘)ごと約20 cmも持ち上げられ、破壊される被害を受けている(写真3、4)。

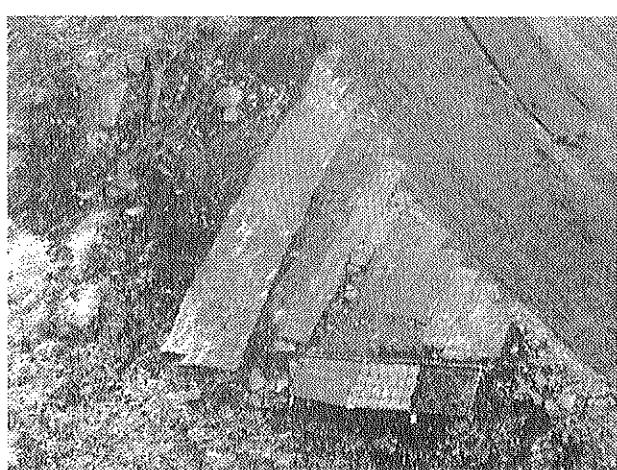
写真5 試験施工後 遠景

複数種類の植生マット工を2001年から2002年に試験施工し、経過観察中である(写真5~6)。

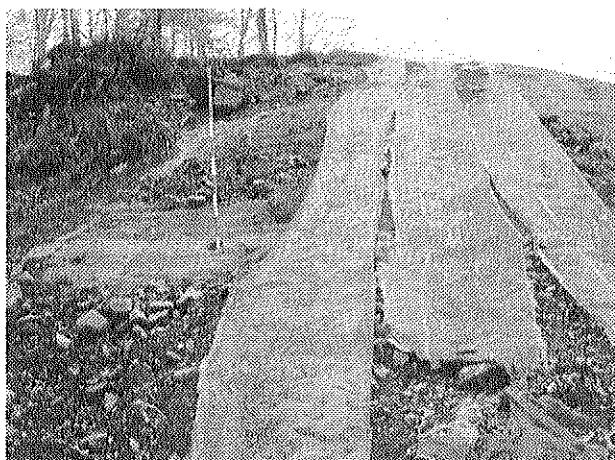
写真12 落下角礫岩による伏工損傷

しかし、試験地はローム層中に角礫が含まれており、当該資材はその角礫落下により損傷を受けた(写真12)。したがって、実際の施工にあたっては、耐久性のある資材が望ましいと思われた。また、地温計測機器も傾斜地では土砂移動の影響を受けやすく、今回も6か所の内、被害を受けなかったのは3か所にとどまった。今後は平坦地で計測すべきである。
