丹沢山地塩水川におけるシオジによる渓畔林の再生

—植栽後3年間の結果—

Regeneration of riparian forest
by Spaeth's ash (*Furaxinus platypoda*) in Siomizu river
of the Tanzawa mountains.

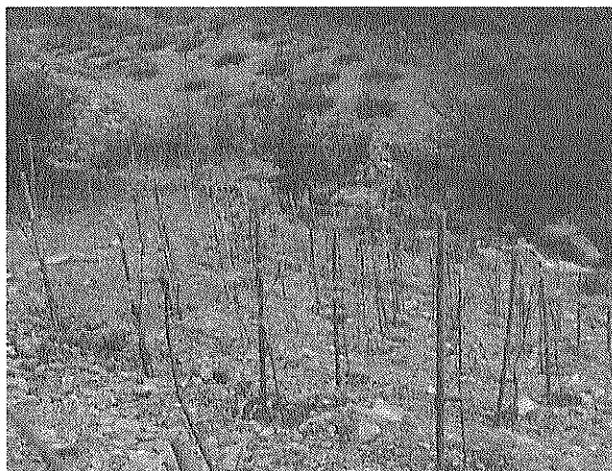
写真2 植栽後の状況(2002.4)
手前が単木区、写真上対岸が巣植区

植栽後の状況を写真2に、植栽後1年後の2003年1月における被害の発生状況を図4に、3年後の2004年11月における被害の発生状況を図5および写真3に示す。ここでは「枯れ」は個体の枯死、「幹被害」は苗木の先端部の折れや枯れ、穿孔性昆虫による幹の被害とし、「ツル・被圧」は個体に枯損等はないもののツルの絡んでいるもの、他個体や他樹種に被圧されているものをさし、これによって幹の枯れが生じている場合は「幹被害」とした。

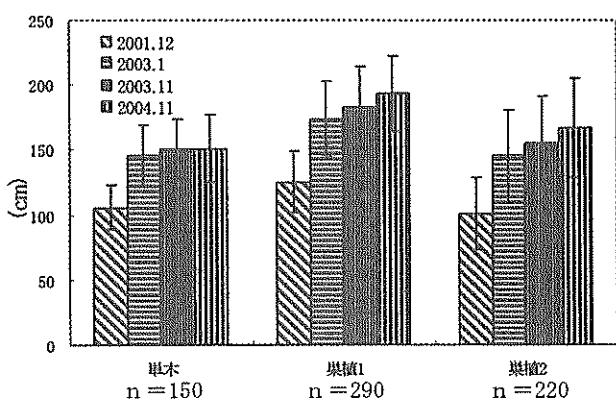
図6 処理区別の植栽したシオジの樹高
処理区間は分散分析によりいずれの年次も有意差あり
($p < 0.01$)

植栽したシオジの植栽区ごとの樹高の変化を図6に示す。分散分析の結果、各処理区間は植栽初年度を含む各年次とも1%水準で有意差が認められた。すなわち、植栽時から有意な差が認められるため、樹高だけでは単木と巣植による処理の差を議論することができない。しかしながら2004年では、巣植両

区とも樹高が伸長したのに対し、巣植区ではマイナスとなった。

しかしながら植栽3年後は両区に大きな違いが生じている。枯死は巣植区の2本であるが、単木区でツルや侵入した草本による被害が3割近くに達しており、図6のとおり成長も低下しており下刈りが必要な状況になっている。これに対し、巣植区のツル・被圧はむしろ他の植栽木によるものも多く、十分に伸長していて下刈りの必要な状況ではない。単木区は、長期にわたり管理が必要な可能性があり、巣植区は植栽量としては3倍近い本数を植栽しているが、その後の保育で費用がかさむようであれば、長期的に見て逆転する可能性も多い。両区の成長については、前述のとおり必ずしも比較になじまない点もあるが、3年を経過し単木区で被害の発生もあり成長に差が生じてきていると言えるだろう。また下刈りは、せっかく進入した他の渓畔林構成樹種の実生を刈ってしまうこととなり、得策でないことも多い。

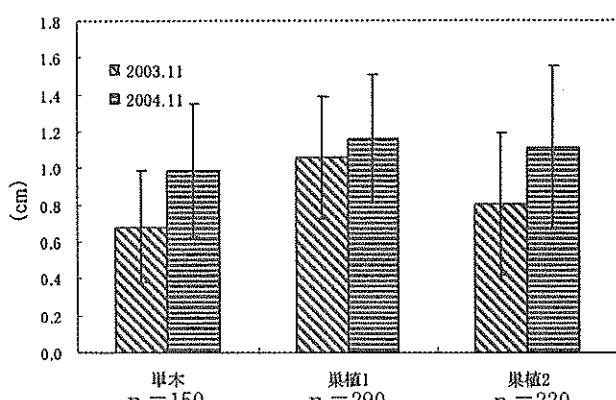
図7 処理区別のシオジの胸高直径

処理区間は分散分析によりいずれの年次も有意差あり
($p < 0.01$)

一方、図7の胸高直径は、2003、2004年のデータのみだが各処理区間で同様に各年次とも有意差が認められた(分散分析、 $p < 0.01$)。単木区は値が最も少ないが、樹高と異なり2004年も増加が見られた。

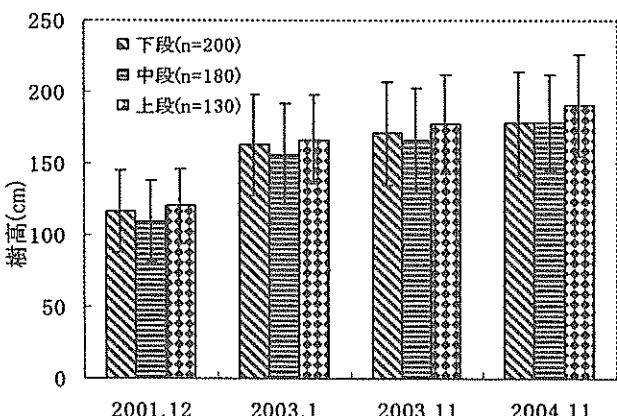
図8 巢植区における植栽位置別の樹高

縦棒は標準偏差を示す。各年次とも分散分析により有意差あり(01年: $p < 0.05$ 、04年 $p < 0.01$)

次に、河川からの植栽位置の伸長への影響を明らかにするため、単木区については9段ある植栽段を上から3列ごとに上、中、下の3段にわけその樹高を解析し、巢植区については、1・2区あわせて3段の植栽列をそれぞれ上・中・下段としてその樹高を図8、植栽状況を写真4に示した。この結果、単木区ではいずれの年次も有意差はないが、特に3年目に上段のみが樹高が増加した。

があるので単純な比較はできないが、当初は中段のみが低い値であったのに対し、3年後の2004年11月では中・下段の樹高はほぼ同じであるにも関わらず、上段のみが高いため有意差が生じたといえる。

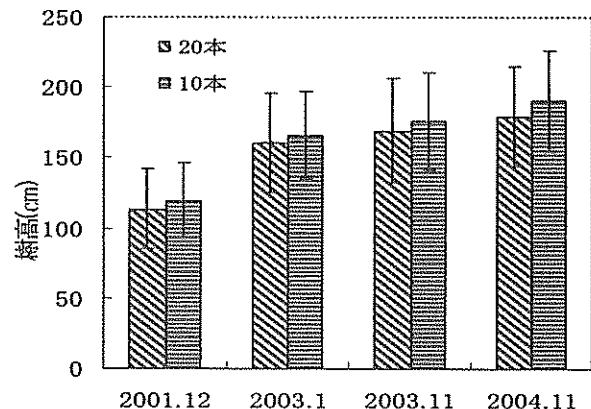
図9 巢植区の植栽本数別の樹高

縦棒は標準偏差を示す。
01年と04年は分散分析により有意差あり ($p < 0.05$)

巣植による伸長の特性を明らかにするため、巣植本数による樹高の比較を図9に示す。今回の試験は10本と20本の2区のみであるが10本が樹高が高く、植栽初年度と3年後のみが有意差が認められた。ただし初年度が有意になり、10本が上段にしかないことを考えると、巣植の本数による影響は現在までは大きな影響はないと考えるべきであろう。
