人工呼吸器回路内のウォータートラップの取扱いに関する  
医療事故防止対策について

### 人工呼吸器回路内のウォータートラップの取扱いに関する 医療事故防止対策について (依頼)

## 人工呼吸器の取扱い時の注意について (その1)

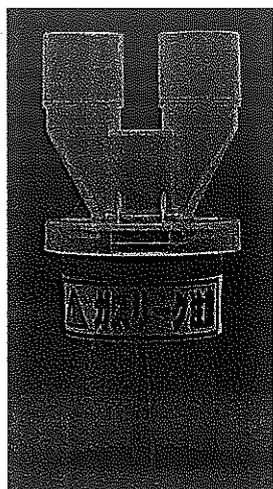
注意ラベルの貼付の例

(3) 注意ラベルの貼付位置を医療機関に説明する際には、ウォータートラップ内の水量の目視確認が妨げられることのないようウォータートラップのカップ上部とするなどの情報提供を併せて行う。(別紙注意ラベルの貼付の例参照。)

(2) 注意ラベルのサイズについては、ウォータートラップのカップ部分に貼付する際に、注意ラベルをどの方向からでも医療従事者が目視できるように、取扱う製品の全周囲の大きさ程度とする。

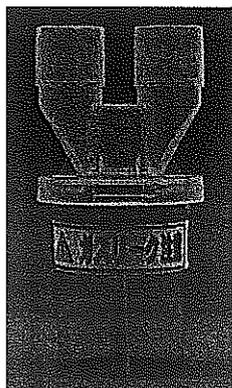
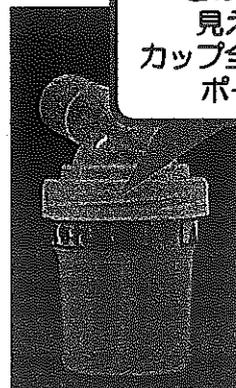
### 貼付の一例

どの方向からでも見えるように、カップ全周に貼ることがポイントです。
