## 西丹沢ヌタノ沢の水文地質と流出状況

### Characteristics of hydrogeology and discharge of the Nutanosawa, a branch of Nakagawa River in the Western Tanzawa Mountains

#### 要 旨

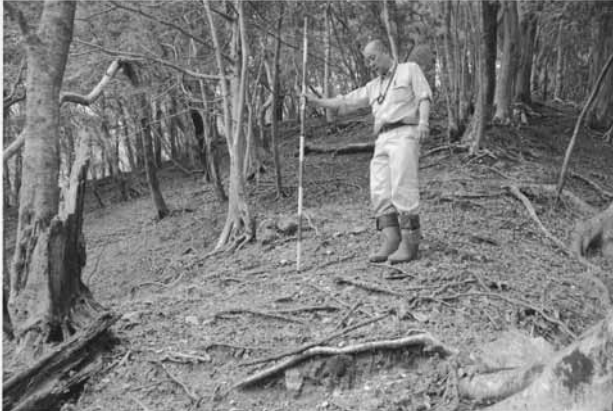
写真1 ヌタノ沢の林床の状況  
(土壌が浸食され、根が露出している)

平成 22 (2010) 年度に第 3 番目の試験流域に設定された中川水系 (三保ダム上流域) 支流のヌタノ沢は、西丹沢山系、権現山の東麓に位置し (図 1)、流域面積が 7 ha と 4 試験流域の中では最も面積が狭い流域である。流域は急峻で東方に開け、中央の尾根を境に南側の A 沢 (4 ha)、北側の B 沢 (3 ha) で構成されている。両沢は東端で合流し、流水は 10 m 程の滝状になって中川に落下する。流域の林相は、上流部に広葉樹林が分布し、中・下流部にスギ・ヒノキの人工林が分布する。流域はシカ採食圧が顕著で、写真 1 に示すように、林床植生は殆ど認められない。このような流域状況を踏まえ、西丹沢の特徴的な地質を備えるヌタノ沢が試験流域に選定された。

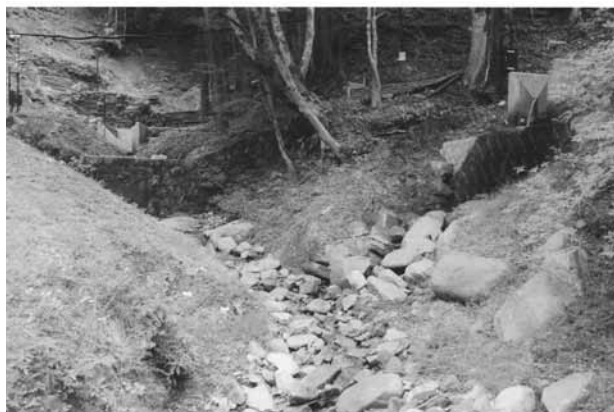
写真2 A 沢（左奥）およびB 沢（右手前）の量水堰  
（A 沢とB 沢の合流部）

水循環機構解明のために必要な項目としては、降雨量に伴うピーク流量等の直接流出量の増加、通常時の基底流出量の状況およびこれらを総合した流況曲線上の変化が考えられる。降雨時の流出量増加については、その詳細は量水堰（写真2）のデータの解析を待たねばならないが、凡その年間の河川流量の変化と降水の状況量を定期的に実施した現地調査

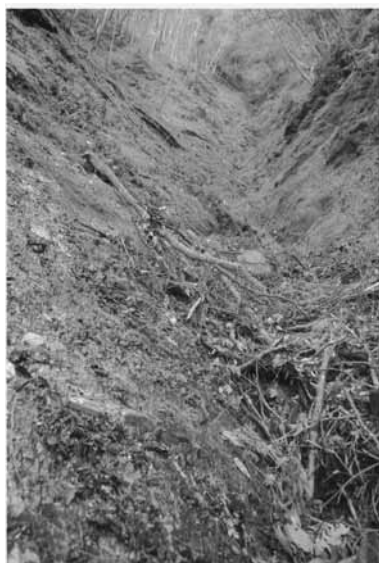
写真3 A沢源頭部の湧水と谷の状況  
(左手前のクリノメータ上が湧水)

谷底に露出する、あるいは谷の急斜面に露出する閃緑岩はかなり風化が進み、黄変し、或いはゴマシオ(ザラメ)状となっている。A沢は、源頭部がV字状で直線状の急峻な谷となっており、ザラメ状の閃緑岩と捕獲岩と考えられる丹沢層群が認められ、谷の右岸側の亀裂から地下水が湧出している(写真3)。この露頭の状況を示した見取り図(図3)にあるように、垂直で $\text{N}60^\circ\text{E}$ の方向の亀裂帯と $\text{N}20^\circ\text{W}$ の裂け目が認められ、A沢の主要な湧水源を形成している。

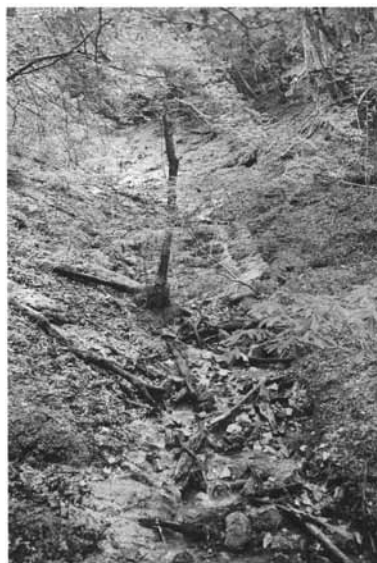
写真4 B沢源頭部の湧水帯  
(正面の谷頭部が湧水帯)

B沢の源頭部は壁状に切り立って閃緑岩が露出し、黄色に変色し、岩盤の割れ目から地下水が湧出している(写真4)。B沢の源頭部にはA沢のようなV字状の谷は形成されていない。このため、B沢はこの湧水帯から流れが始まり、峡谷を形成してA沢と合流する。

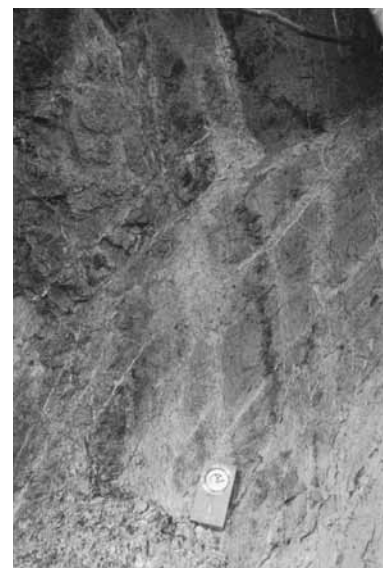
写真5 A沢左岸（調査孔下）の露頭（③付近）  
(節理：N60° E、90°と小断層)

m以浅と42 m以深で風化が進んでいる。とくに、19 m、30 m、43 m付近などに強風化部が認められる。ボーリング孔はA沢とB沢の境界鞍部に位置しているので、孔井の上部の地質を両沢の谷の露頭の観察で検証できる。A沢側の露頭（写真5）では、風化した閃緑岩とN 60° Eの走行でほぼ垂直の節理、取り込まれた丹沢層群が観察でき、ボーリング孔内の上部の地質とこの露頭観察結果とは調和的である。

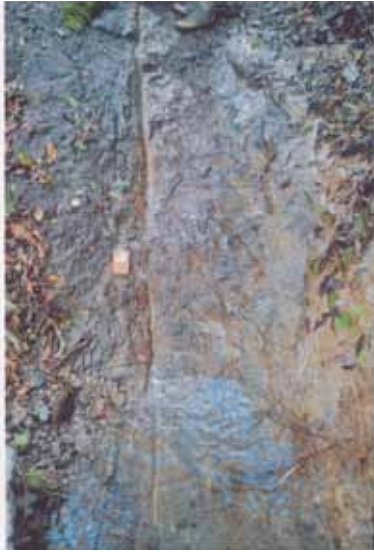
写真6 A沢の峡谷部の河床に現れた節理（④付近）  
（谷底に直線状に伸びる節理：N60° E）

調査を開始してから2年の間に、時間雨量100mmを超える強雨を伴う大雨が数度あった。これらの大雨で斜面土壌が流出すると共に、それまで谷底に堆積していた土砂が強雨のたびの出水により削り取られ、下流の堰に堆積した状況が観察された。とくに、狭隘部（地点④）では土砂や枯れ木、枝などの被覆物が洪水と共に流れ去り、基盤岩が露出した。河床では、風化してザラメ状になった石英閃緑岩、捕獲岩の丹沢層群と岩脈状の溶岩、連続性のよい節理が確認できた（写真6）。

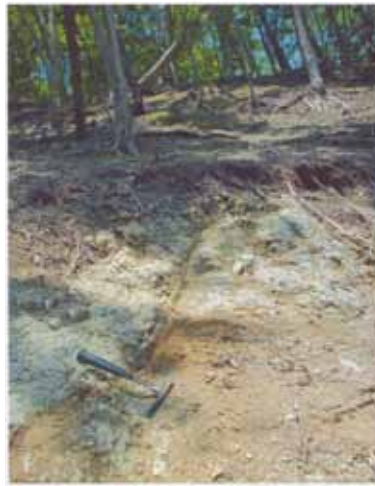
写真7 B沢頂上近くの崩壊部の土壌と基盤岩  
（ハンマー位置に節理が認められる）

地形は全般に斜面傾斜がきついが、尾根の緩傾斜の部分に土壌が比較的厚く堆積している。簡易貫入試験結果をもとに土層厚分布（図5）を把握した。土層の分布は、傾斜が緩い南尾根、東尾根で凡そ3 mと厚く、頂部や流域上部の急傾斜域、中尾根および河床では数10 cm以下と薄い。写真7はB沢左岸、頂上に近い急傾斜斜面（台風による崩壊部）で撮影

したが、ここでは20cm程度の薄い土壌と節理を伴う基盤岩の状況がよく分かる。一方、A沢中流部右岸の緩斜面の崖では、風化した石英閃緑岩の基盤岩の上にローム層も認められる（写真8）。ヌタノ沢の土壌は、越地ほか（前出）が分類した砂質型に相当する。

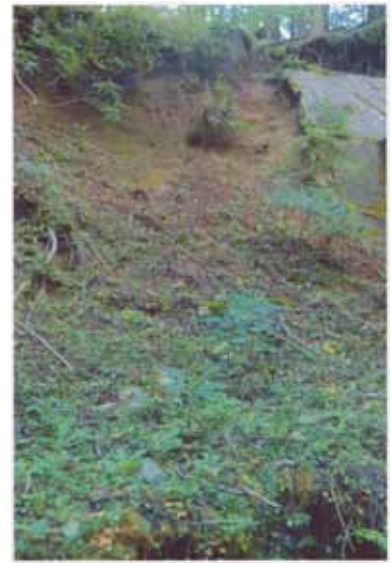
写真8 A沢右岸（②付近）の土壌の状況
