西丹沢ヌタノ沢試験流域における平成 23 年度の台風による土砂流出の概況

Sediment yields by the typhoons in 2011 of the Nutanosawa monitoring watersheds

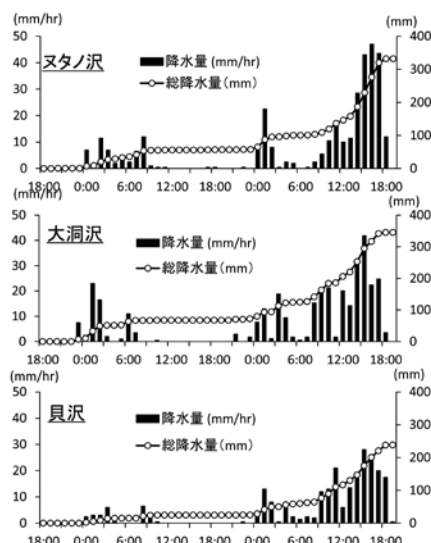
図9 台風15号による降水量の推移
(平成23年9月19日18時～21日18時)

も大きく、最大1時間雨量は、ヌタノ沢が最も大きかった(表2)。ヌタノ沢では、200mm程度の降雨の後に時間雨量40mmを超える降雨が3時間続いた(図9)。

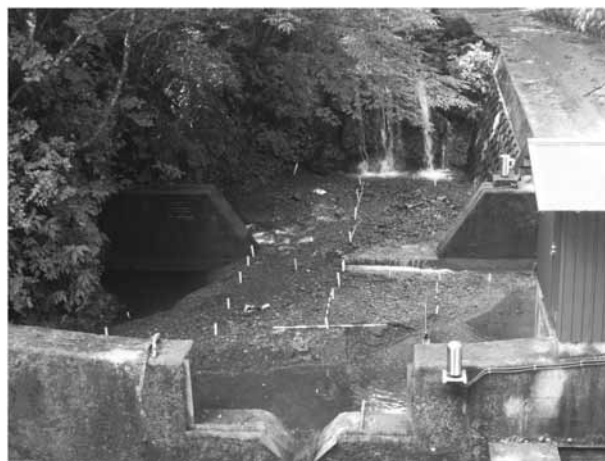
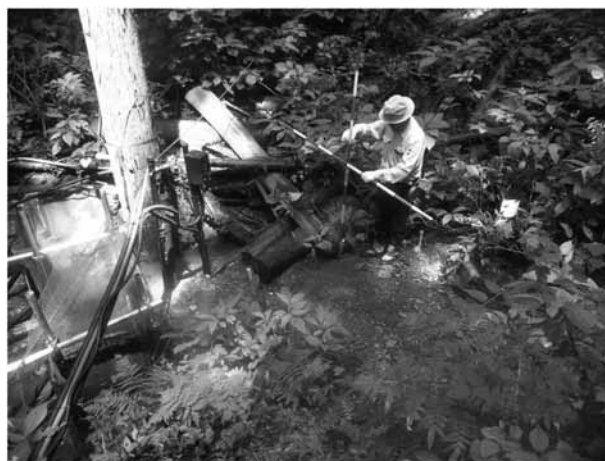
写真7 大洞沢No.1 水文観測地点の量水堰の土砂堆積状況
(平成23年8月8日撮影)

写真8 貝沢No.1 水文観測地点の量水堰の土砂堆積状況
(平成23年8月5日撮影)

える(写真4)。流入した土砂は、堰板のノッチの付近まで流れ込んでいた(写真5)。台風15号の際には、補強した整流板が外れることはなかったが、ピーク流量時には、整流板より上流側の水位が側壁の高さよりも上昇して量水堰の外側に溢れた(写真6)。大洞沢と貝沢における各量水堰では、台風6号と15号のいずれの際も沈砂池の上流側から土砂の堆積が進み、最終的に量水堰のノッチまでは完全には到達していない状況であった(写真7、8)。

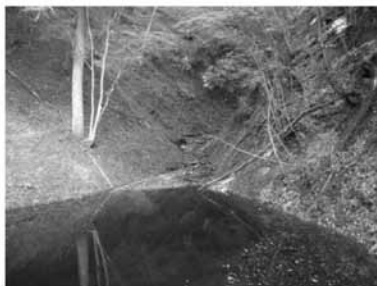
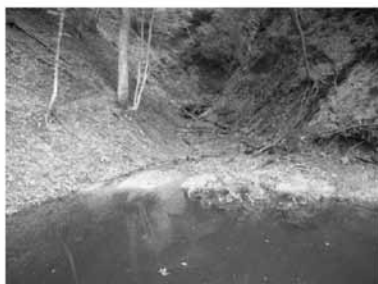
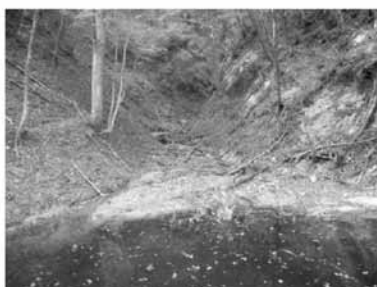
写真9 台風15号の際のヌタノ沢のA沢量水堰の状況

字谷の箇所を中心に溪床の堆積土砂が流され、それまで見えなかった岩盤が露出した。台風15号の後は、溪岸のごく小規模な崩壊が1か所見られたが、全体的には、溪床の土砂の堆積が若干増えた印象であった。A沢に設置された治山堰堤のうち、最上流に位置する完全には満砂していない平成16年施工の堰堤の湛水域では、平成21年8月と比較して台風6号後、台風15号後ともに上流側から土砂の堆積が進行している様子がみられた(写真9)。
