西丹沢ヌタノ沢試験流域における平成 23 年度の台風による土砂流出の概況

内山佳美*・横山尚秀*・山根正伸**

Sediment yields by the typhoons in 2011 of the Nutanosawa monitoring watersheds

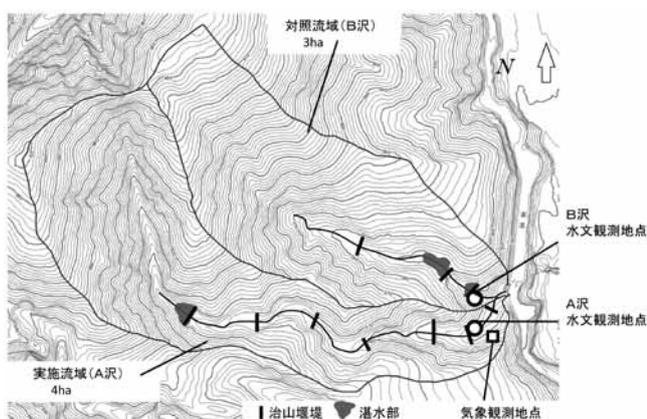
図1 ヌタノ沢試験流域

ヌタノ沢は、権現山の東麓で、標高530～705mに位置する全体で約7haの試験流域である(図1)。地形は急峻で、特に流域の上流部では直線状のV字谷となっている(写真1)。地質は、石英閃緑岩であり、一部の緩傾斜の尾根で土層は厚いが、傾斜の急な斜面では土層は薄い(横山ほか, 2013)。既設

ヌタノ沢の降水量は、A沢の水文観測地点の近傍(図1)に設置された転倒ます式雨量計(大田計器製作所製、0W-34-BP)により観測した。大洞沢の降水量は、小田ら(2012)によって観測、補正されたNo.5地点(図2)の降水量のデータを用いた。貝沢の降水量は、貝沢の流域下流付近に設置された転倒ます式雨量計(ウイジン製、U-DotP)により観測した(図3)。計測は、いずれも10分間隔である。

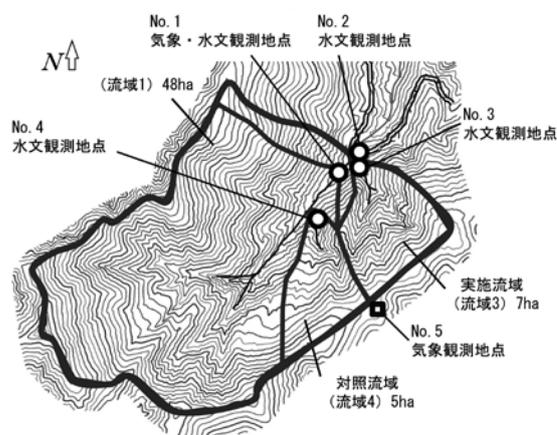
図2 大洞沢試験流域

大洞沢は、中津川支流の布川上流で、標高432～878に位置する全体で約58haの試験流域である(図2)。地形は全体的に急峻であり、地質は新第三紀に属する丹沢層群である。本流に6基、流域No.3に3基、流域No.4に4基設置された既設治山堰堤は、すべて満砂している。本流の量水堰では、昭和56年から水文観測が行われてきた。流域内の植生は、広葉樹林よりもスギやヒノキの人工林が多いが、樹種や植栽年度の異なる林分がモザイク状に配置している。植生は、シカの累積的影響を受けており、シカの不嗜好性植物が優占する(写真2)。

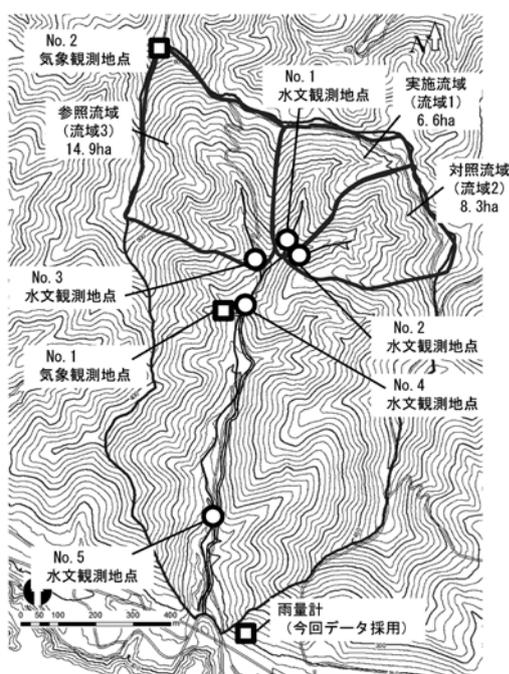
図3 貝沢試験流域

貝沢は、陣馬山の南で、標高170～633に位置する全体で96haの試験流域である(図3)。地質は、固結した砂岩、頁岩の互層で、小仏層群または相模湖層群に属する。尾根にはローム層が堆積し土壌は厚く、沢沿いでは1m程度である(横山ほか, 2013)。本流に治山堰堤が3基あるが、いずれも古く施工年度は不明である。植生は、ごく一部に落葉広葉樹の二次林があるものの、ほぼ流域全体がスギやヒノキの人工林である。シカの影響はほとんど見られず、林床の植生は繁茂している(写真3)。

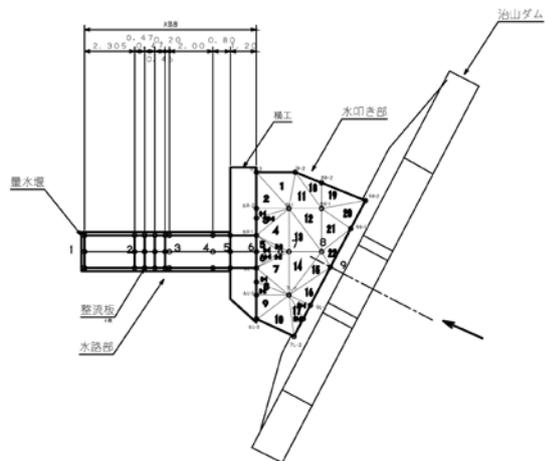
図4 ヌタノ沢A沢の量水堰の堆積土砂量の測点

ヌタノ沢の量水堰は、既設治山堰堤の下流側にコンクリート三面張の水叩き部と水路部が接続した形状である。この水叩きと水路の部分に1.5～2.0m程度の測点を設定し(図4)、水準測量を行って堆積土砂量を求めた。堆積土砂量の測定と併せて、上流の踏査による土砂移動状況の調査、監視カメラにより記録された出水時の量水堰付近の画像の確認を行った。

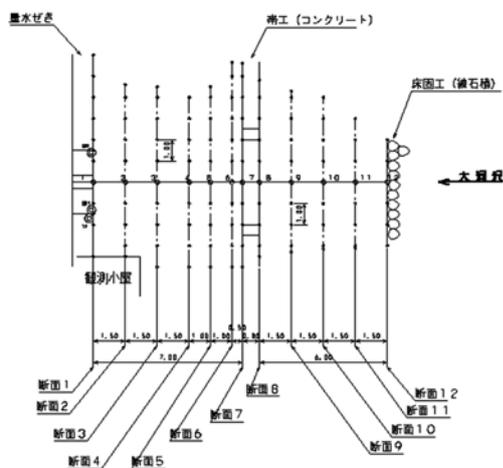
図5 大洞沢No.1水文観測地点の堆積土砂量の測点

観測地点の量水堰の堆積土砂量を測定した。矢部ら(2000)による堆積土砂量の実測例を参考に沈砂池に測点を設定し(図5)、平均断面法により堆積土

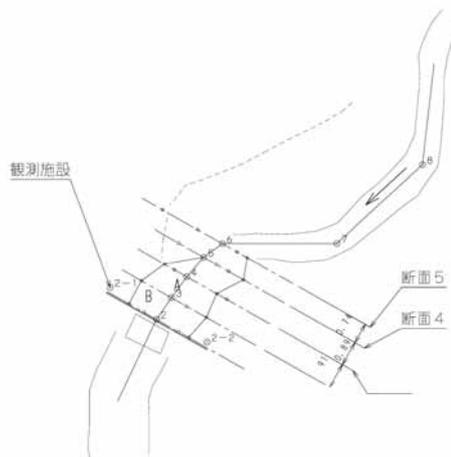
図6 貝沢No.1水文観測地点の堆積土砂量の測点

貝沢の5か所の量水堰は、ヌタノ沢、大洞沢と異なり、自然の河道に堰板を設置した構造である。このため、既存の溪流測量成果を参考にポケットコンパスで簡易平面測量を行うとともに水準測量を行い、堆積土砂量を算出した(図6)。

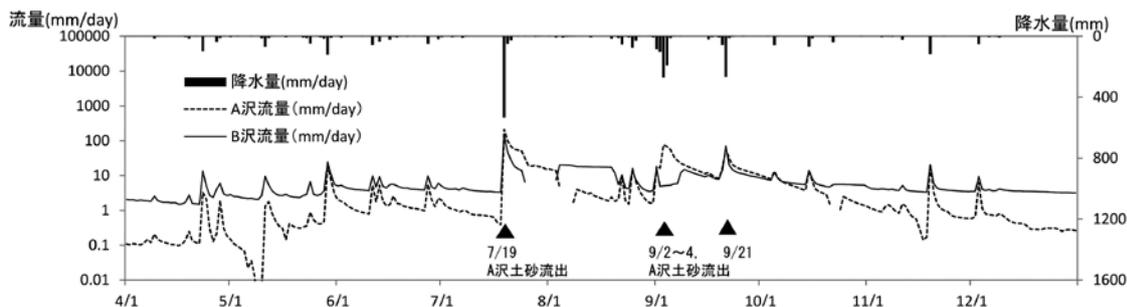
図7 ヌタノ沢における降雨流出概況(平成23年4月~12月)

平成23年4月から12月のヌタノ沢における日降水量および日流量の推移を図7に示す。ヌタノ沢のA沢の量水堰に流出土砂の堆積がみられたのは、7月19日の台風6号、9月2~4日の台風12号、9月21日の台風15号の各台風の影響による出水の際であったが、年間の降雨流出概況から、この3回の降水量と流量が突出していた。このうち、9月2

～4日の流出土砂は、量水堰の水叩き部に高さ1m程度の山状に堆積し、比較的少量であった。また、流量の推移をみると、最初に土砂流出のあった7月19日以降10月末頃までの間、欠測や異常値が多く、正確な観測に復旧するまで施設の改良等も含めて多くの期間を要した。

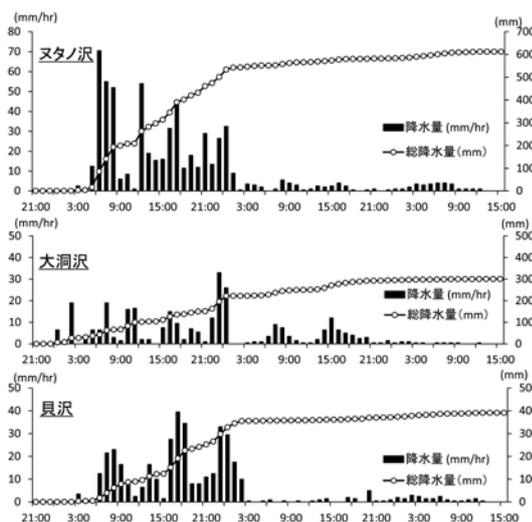
図8 台風6号による降水量の推移
(平成23年7月18日21時～21日15時)

ヌタノ沢において特に大きな土砂流出のみられた台風6号、台風15号について、大洞沢、貝沢と比較して降水量の推移を整理した。台風6号の影響による総降水量と最大1時間雨量は、ヌタノ沢が最も大きかった(表2)。ヌタノ沢の最大1時間雨量70.5mmは、降雨の初期に記録された(図8)。観測の継続年数の浅いヌタノ沢と貝沢の降水量は、過去との比較ができないが、アメダスの丹沢湖と相模湖のこの時の降水量は、それまでの7月の日降水量の1位を更新する値であったため(横浜地方気象台, 2011)、ヌタノ沢と貝沢もそれぞれこれまでにない規模の降水量であった可能性がある。

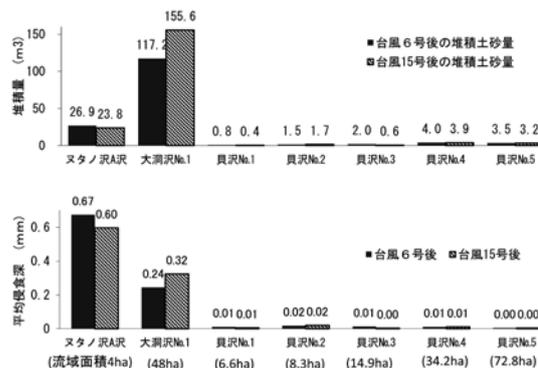
図10 各試験流域の流出土砂量

台風6号および15号の影響による出水後に測定した各試験流域の流出土砂量を図10に示した。流出土砂量を各流域の1㎡あたりの土壌侵食深に換算するとヌタノ沢が最も大きく0.60mm～0.67mmであった。一方、ヌタノ沢や大洞沢と比較して、貝沢の流出土砂量は極端に少なかった。

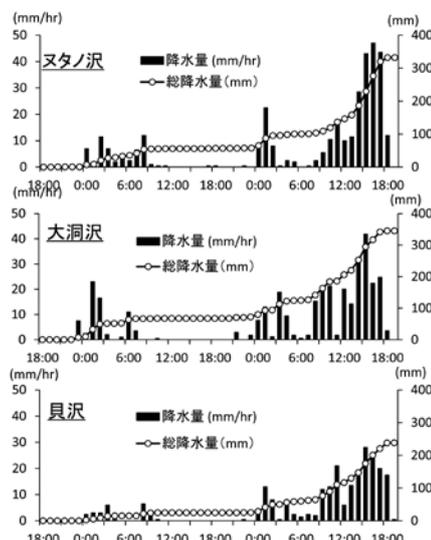
図9 台風15号による降水量の推移
(平成23年9月19日18時～21日18時)

も大きく、最大1時間雨量は、ヌタノ沢が最も大きかった(表2)。ヌタノ沢では、200mm程度の降雨の後に時間雨量40mmを超える降雨が3時間続いた(図9)。

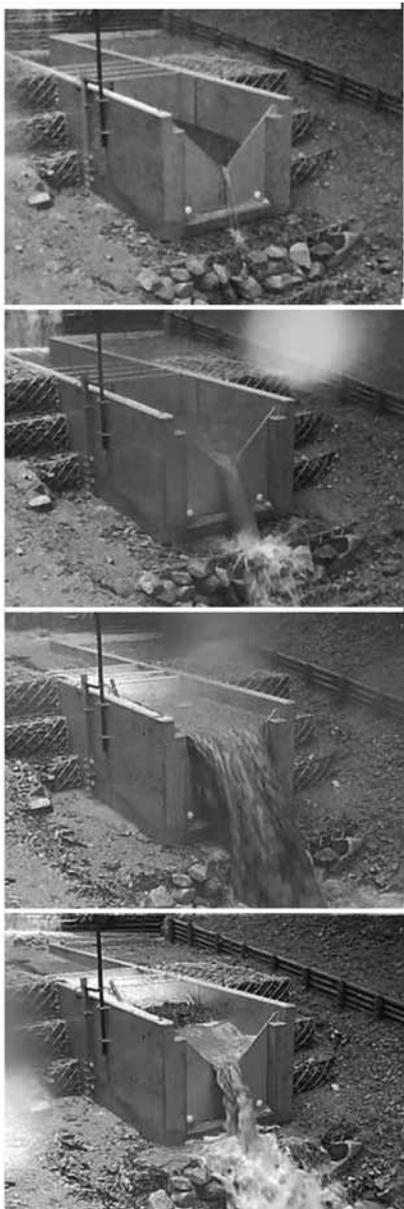
写真4 台風6号の際のヌタノ沢のA沢量水堰の状況
(上から7月19日 5:13、5:33、7:13、8:13)

ヌタノ沢のA沢の量水堰では、台風6号の際には、流量の増加により整流板が外れ、8時13分の写真では、すでに水叩き部に土砂がたまっているのが見

える(写真4)。流入した土砂は、堰板のノッチの付近まで流れ込んでいた(写真5)。台風15号の際には、補強した整流板が外れることはなかったが、ピーク流量時には、整流板より上流側の水位が側壁の高さよりも上昇して量水堰の外側に溢れた(写真6)。大洞沢と貝沢における各量水堰では、台風6号と15号のいずれの際も沈砂池の上流側から土砂の堆積が進み、最終的に量水堰のノッチまでは完全には到達していない状況であった(写真7、8)。

- ・台風15号による出水の際には、量水堰の両脇に水があふれてしまい、ピーク流量を正確に計測できなかった。台風6号の際には、整流板が外れ、量水堰の脇を水がまわることはなかったが、水路に堆積した土砂を撤去するまでの間、流量観測ができなかったうえ、計測機器への影響も大きく、正常な観測に復旧するまで長期間を要した。

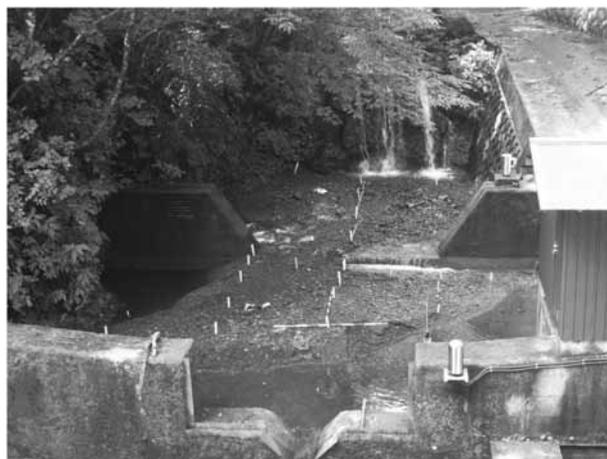
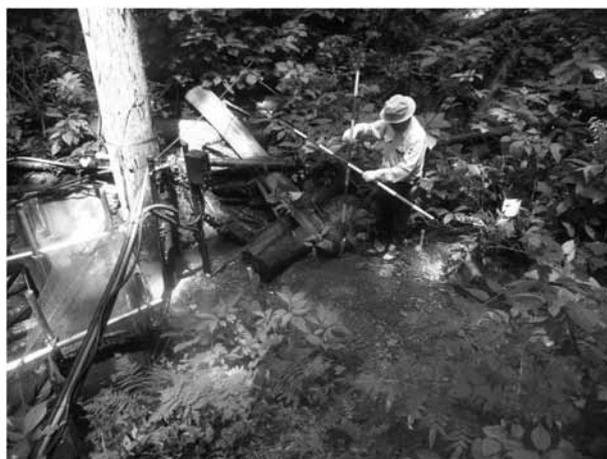
写真7 大洞沢No.1水文観測地点の量水堰の土砂堆積状況
(平成23年8月8日撮影)

写真8 貝沢No.1水文観測地点の量水堰の土砂堆積状況
(平成23年8月5日撮影)

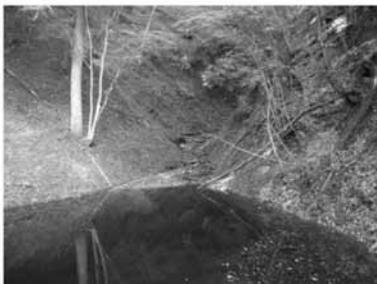
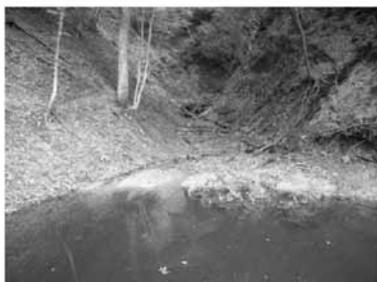
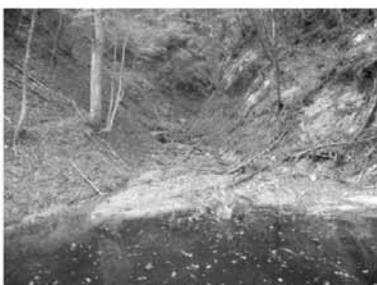
写真9 台風15号の際のヌタノ沢のA沢量水堰の状況

字谷の箇所を中心に溪床の堆積土砂が流され、それまで見えなかった岩盤が露出した。台風15号の後は、溪岸のごく小規模な崩壊が1か所見られたが、全体的には、溪床の土砂の堆積が若干増えた印象であった。A沢に設置された治山堰堤のうち、最上流に位置する完全には満砂していない平成16年施工の堰堤の湛水域では、平成21年8月と比較して台風6号後、台風15号後ともに上流側から土砂の堆積が進行している様子がみられた(写真9)。
