# 西湘海岸保全対策検討委員会

第2回委員会資料

平成20年6月3日

国土交通省 関東地方整備局 京浜河川事務所  
神奈川県 県土整備部

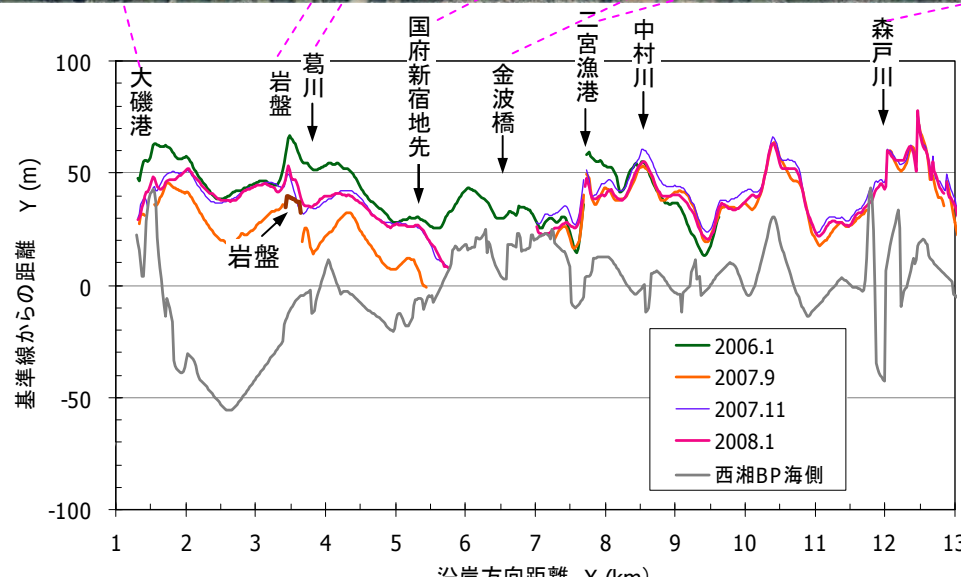
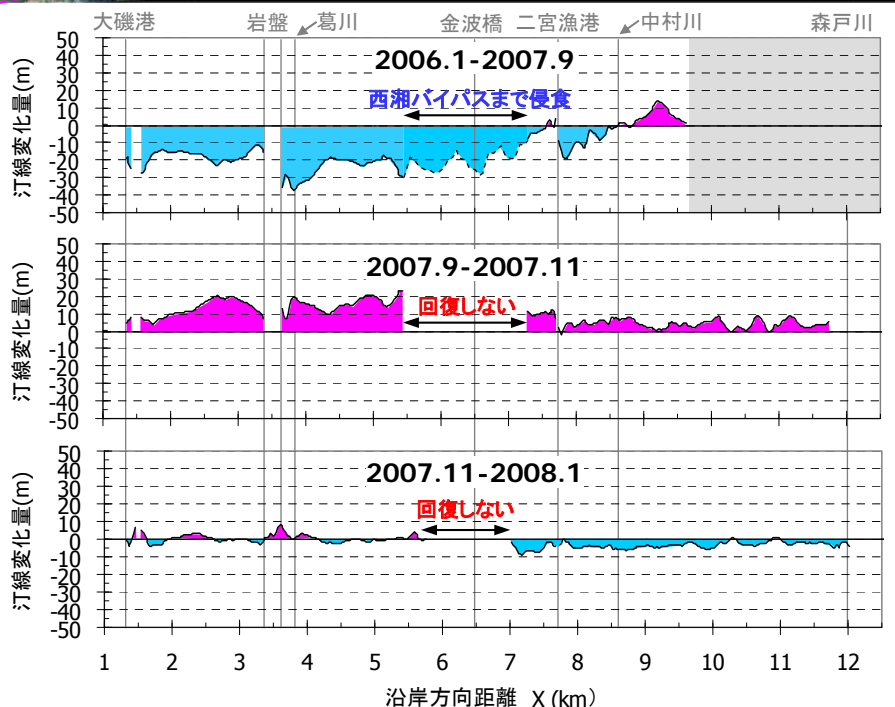
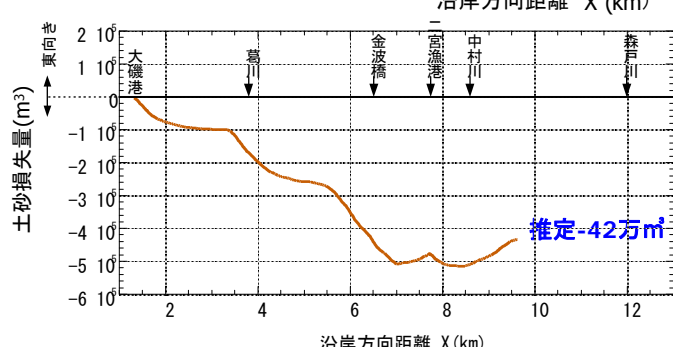
**■台風9号来襲後の汀線変化**  
 大磯港～岩盤: 台風9号による後退後、再び前進した。  
 岩盤以東の汀線後退が相対的に小さかったのは、西向き沿岸漂砂を岩盤がある程度阻止したと考えられる。  
 岩盤～国府新宿地先: 後退後、回復が見られる。  
 国府新宿地先～二宮漁港: 後退後、一部を除き回復していない。  
 二宮漁港～森戸川: 一部を除き、ほとんど変化していない。

**■損失土砂量**  
 2006年1月と2007年11月の海岸線の変化より、損失土砂量は42万m³と推定\*される。

2006年1月～2007年11月の損失土砂量\*  
 \*移動高h=8.2m(宇多高明,「日本の海岸侵食」,1995)

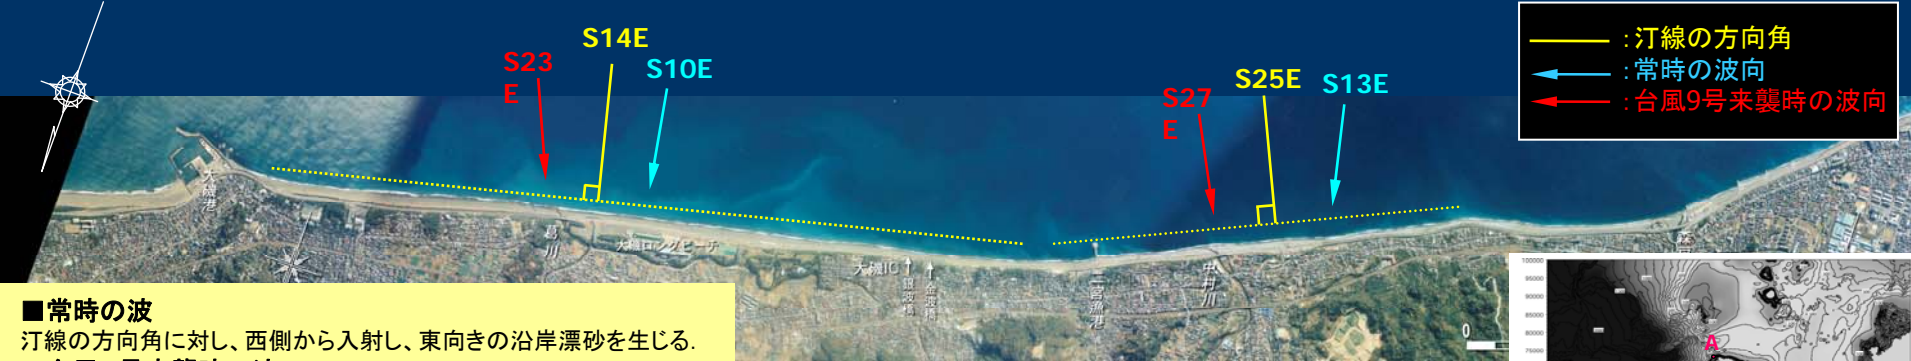
— : 汀線の方向角  
← : 常時の波向  
← : 台風9号来襲時の波向

**■常時の波**  
 汀線の方向角に対し、西側から入射し、東向き沿岸漂砂を生じる。  
**■台風9号来襲時の波**  
 台風9号来襲時には東側から入射し、西向き沿岸漂砂を生じる。

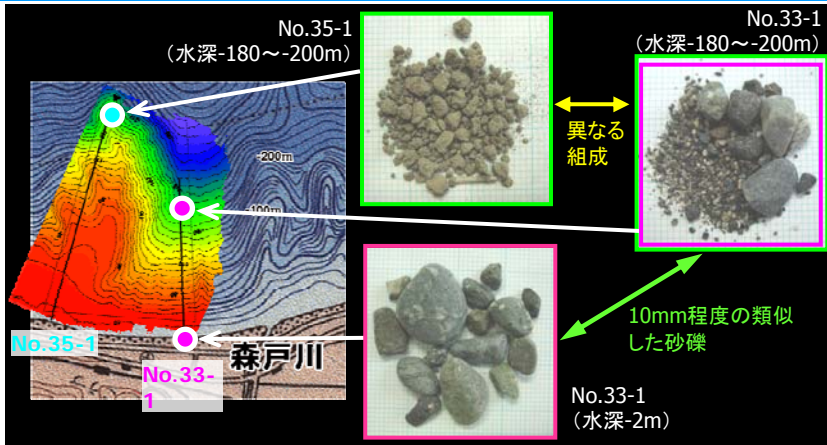
2007年10月の断面と底質サンプル地点(○)

**■ 礫の分布**  
 礫は海底谷中央部を通る測線No.33-1を除いて水深5m以浅にのみ集中している。

**■ 森戸沖の海底谷での礫**  
 No.33-1の-200mでは円礫が含まれており、-2~-5mでのサンプルと同じである。-200mという非常に深い海底に陸起源の円礫がシルト質の底質によって埋らずに存在していることはその礫が最近運ばれてきたことを示す。

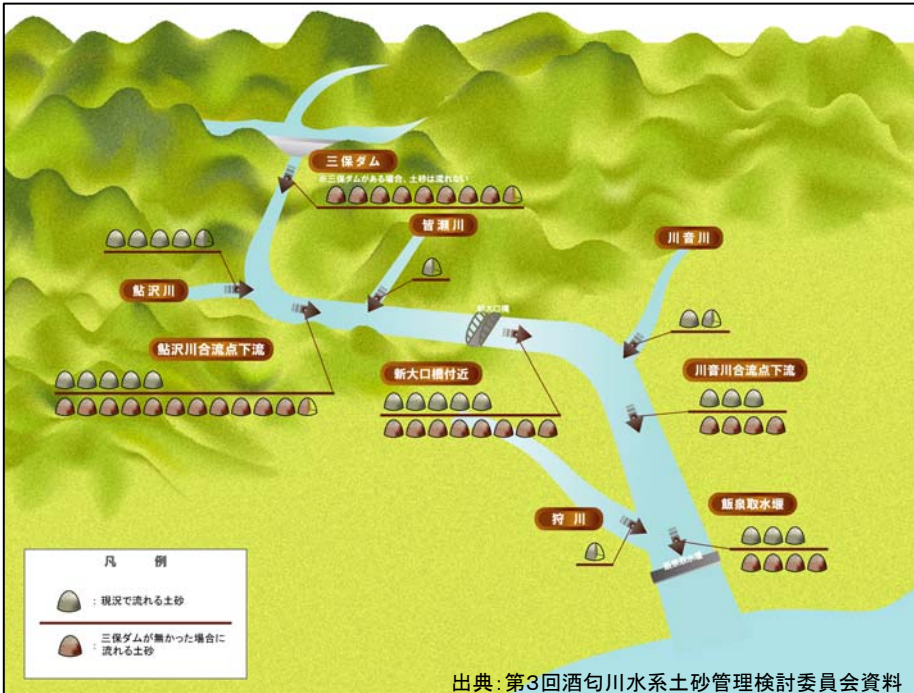
【酒匂川流下土砂量の推定】

- ・ 流れる土砂の量は、昭和54年～昭和61年までの計算結果をもとに平成14年まで延ばした年平均値であり、実際に流れる土砂は降雨の発生状況などにより年毎に変化する。
- ・ 土砂の移動量は流量や地形によって変化する。流量や地形は常に変化しているため、土砂移動特性も対象とする時期によって異なる場合がある。
- ・ ここでは、三保ダムが無かった場合の想定計算も実施している

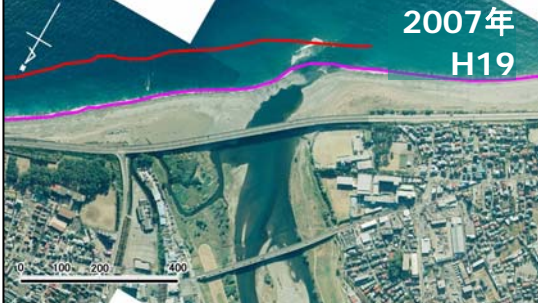
【酒匂川河口周辺の海岸線】

酒匂川	
S30	S20代後半～ 酒匂川砂利採取活発化
S40	S43 酒匂川本川の砂利採取禁止
S48	S48 飯泉取水堰完成
S50	S53 三保ダム完成
S60	S62 鮎沢川ダム
H1	
H10	
H20
