## 東丹沢大洞沢の水文地質と流出機構

### Study on Hydrogeological features of Ohbora-sawa Watershed in The Eastern Tanzawa Mountains

横山尚秀・内山佳美・三橋正敏：東丹沢大洞沢の水文地質と流出機構 神奈川県自環保セ報告 12: 1-16, 2014 東丹沢にある試験流域の大洞沢で、流域が元来備えている保水機能を水文地質の視点から把握するため、現地踏査、地質ボーリング調査、土壌層厚調査等を行って土壌の厚さ、岩盤の風化帯の状況などの表層地質を把握し、湧水の位置と湧水量、さらに沢の流量の増減、流況を併せて解析検討し、流域の水文地質特性として取りまとめた。沢の地形・地質の特長は、2か所に典型的な地滑り崩壊地が認められ、崩壊地堆積物が地下水を胚胎し、末端に湧出する湧水が豊富で渇水時も涸れず、沢水の涵養に寄与している。ボーリング調査結果等から、風化帯はおおよそ 50m の厚さと推定され、基盤岩の地下水を胚胎していることが分かった。さらに、水循環機構を正確に検討する上で重要な流域の水文地質学的な流域の範囲について、地形・地質、湧水場所および表流水の状況から検討し、地形とほぼ同位置に分水界があると確認された。

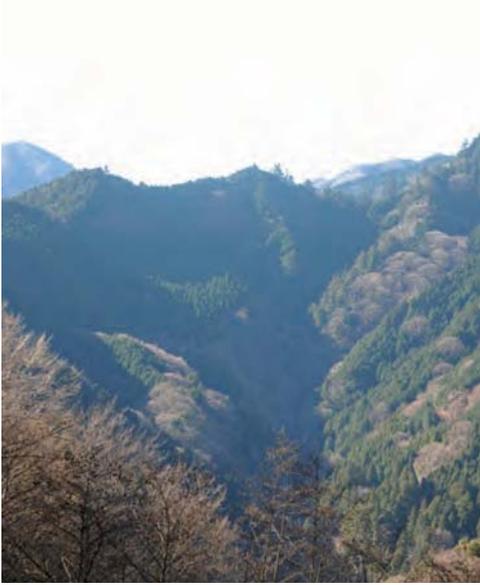
写真1 大洞沢遠景

調査地域の大洞沢は、丹沢山地の東側（東丹沢）にあって、中津川の支流布川に注ぐ支流で、北東方向に開け（写真1）、流域面積が58ha、平均傾斜は36°と急傾斜で、地質は第三系丹沢層群大山亜層群（日本地質学会, 2008）である。試験流域は、大洞沢の県道から上流側の流域に設定され（県道から上流側、58ha）、その上流の右岸側にある支流の流域No.3と流域No.4に量水堰を設置し、2007年度から対照流域法によるモニタリング調査など森林水文学的な調査が実施されている（図2、写真2）。流域の水文地質特性として、大地の保水機能を形成する表層の土層厚、岩盤の風化帯の深度および岩盤の亀裂の状況の把握が鍵となる。表層地質図（1/5万縮尺）から流域全体および周辺の地質状況

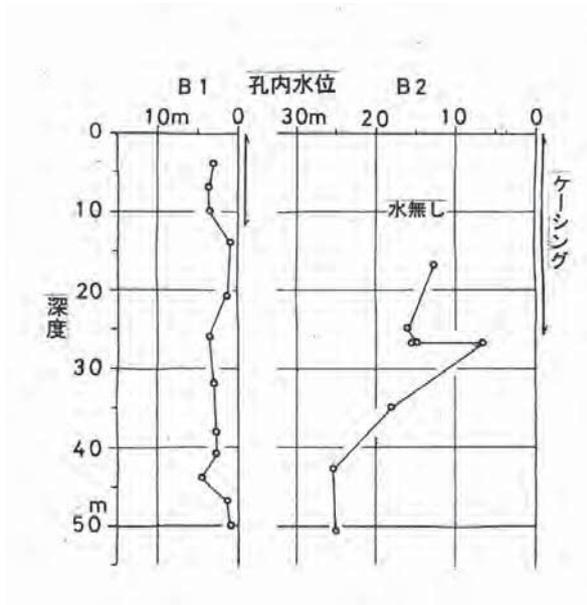
図3 ボーリング掘削中の孔内水位変化

亀裂帯の位置とボーリング掘削中の孔内水位変化を対比させ、逸水の発生と亀裂帯の地下水のあり方について検討してみた。ボーリング掘削中の水頭変化(図3)によると、B1では深度12mまでケーシング挿入後に水位が上昇した。これは、ケーシングによって河床堆積物中の伏流水が孔内に入らなくなったためと考えられ、孔内水位は上昇し、本来の水位が現れた。その後、孔内水位は掘削深度が増すなかでまず深度20m以深で低下し、さらに42m付近でも下降するなど、亀裂帯に遭遇する

度に変化が認められた。一方、B2では深度27mまでケーシングを挿入した後、25m付近の亀裂帯での逸水が抑えられると水位は一旦上昇した。しかし、深度35m付近の亀裂帯で水位は大きく低下した。このように、掘削中に観測された逸水等による急激な水位変化から、そこに岩盤亀裂を帯水層とする地下水の流動が想定された。

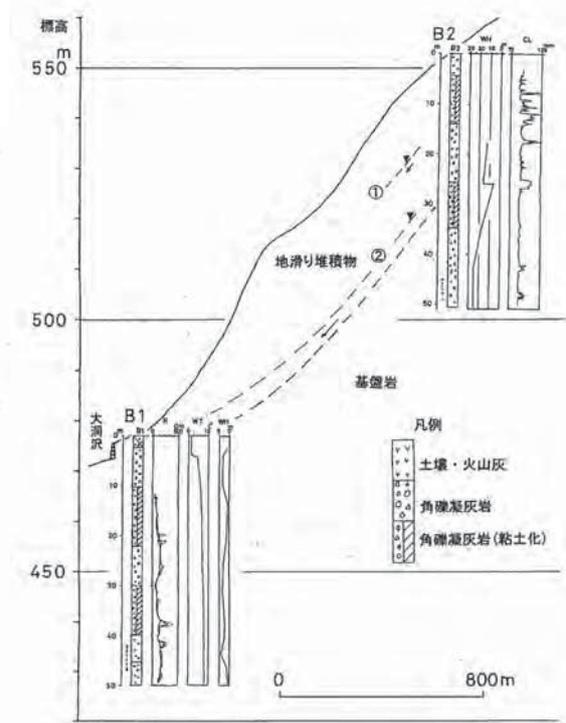
図4 地質ボーリング調査結果(調査地点B1、B2は位置は図2に示す、破線①、②は地下水面および地滑り堆積物下限位置(推定))

土化や亀裂が認められ、かなり風化が進んだ岩盤と見なされ、上部の20m付近と下部の38m付近の亀裂帯が帯水層となっている。深度42m以深は比較的新鮮な岩盤である。

一方、B2は地滑り崩壊地形の中に位置し、地質は表層2mが土壌で、それより深い部分が基盤岩(丹沢層群の角礫凝灰岩)である。コア観察によると深度39mまでが風化帯で、25m付近と36m付近の亀裂帯が帯水層となっている。なお、B1、B2のボーリング孔内で行った透水試験結果では帯水層の透水係数は基盤岩の一般値、 $10^{-6} \sim 10^{-5}$  cm/秒のオーダーであった。

B1およびB2では、それぞれ2ヶ所に亀裂部を帯水層とする地下水が認められた。2孔の調査結果と現地踏査の結果を組み合わせ、想定地質断面を作成した(図4)。断面図には、斜面に位置する調査孔B2および谷底のB1の地質、検層結果と露頭の地質、湧水位置などから、地滑り崩壊土の堆積状況、地滑り堆積物と基盤岩の境界を推定し、地下水面の位置および粘土化が著しい風化帯の存在を示した。さらに、地滑り堆積物中に深度が異なる地下水帯水層①と②を想定し、それぞれ斜面中腹と谷底で湧水を発生させている状況を推定して示した。

地下の地層、岩盤の風化、亀裂の状況等の地質と透水性を調査するため、大洞沢中流部の2ヶ所で深度50mのボーリング調査を行った。調査位置は、B1を谷底に、B2を地滑りに設定した(図2)。岩盤の地質はいずれも丹沢層群唐沢川層で、B1では、深度4mまでは治山堰の堆積物、その下が深度50mまで岩盤(丹沢層群の角礫凝灰岩)であった。掘削進度、コア観察によると、深度42mまで粘

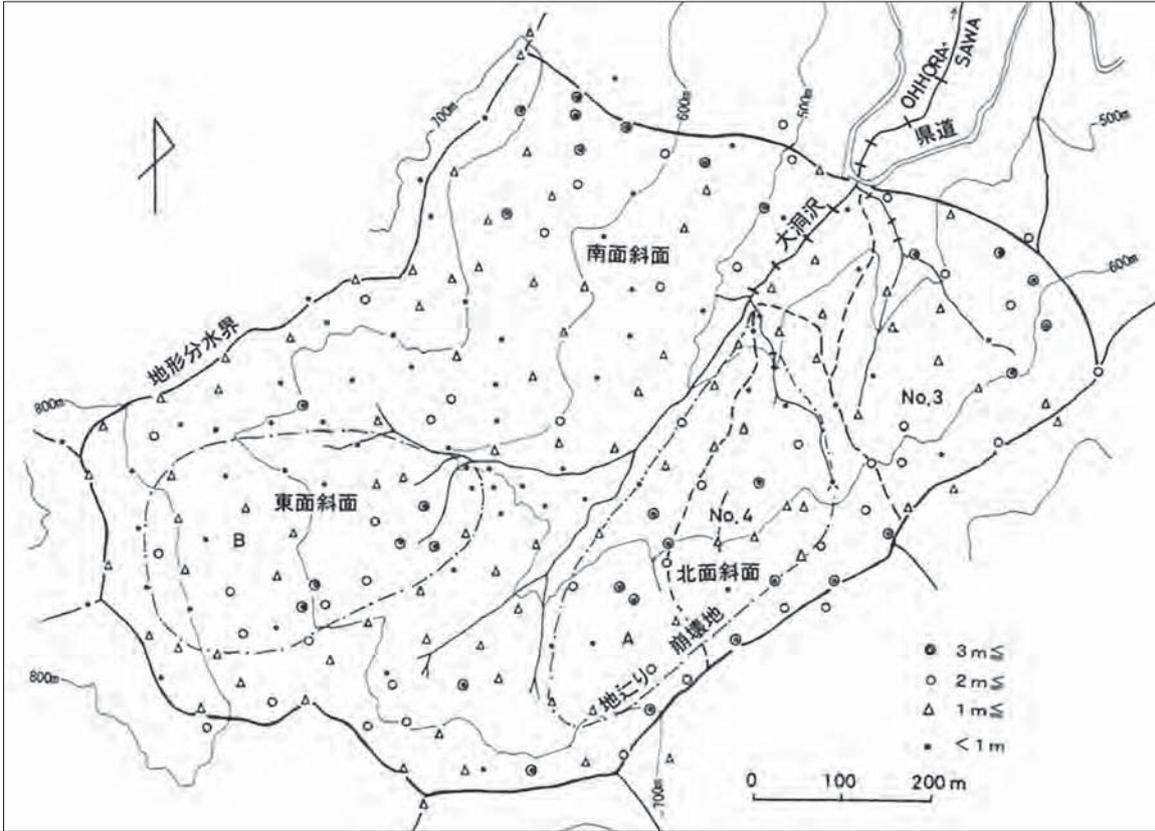
図5 大洞沢試験流域の土壌層厚分布

土壌の簡易貫入試験は基盤上の風化・堆積する土層の調査・研究に広く用いられている(逢坂、1966)。簡易貫入試験結果( $N_d$ )が10より大きい場合を基盤とみなし、1998年(神奈川県)および2013年(神奈川県)の調査結果をもとに大洞沢の土壌層厚の分布図を作成した(図5)。図中には層厚を1m毎の4ランクに分けて示してある。図5によれば、層厚が3m以上の厚い地点(◎)が南側尾根、2ヶ所の地滑り崩壊地、北側(南面)斜面の4ヶ所に認められる。とくに、4mを超える土層厚が南側尾根と北側斜面にそれぞれ6か所認められ、地滑り崩壊地の各2か所に比べ多かった。一方、その他の地点では土層厚は相対的に薄く、層厚が1m未満の薄い地点(・)は主に沢沿いの急傾斜地に分布する。

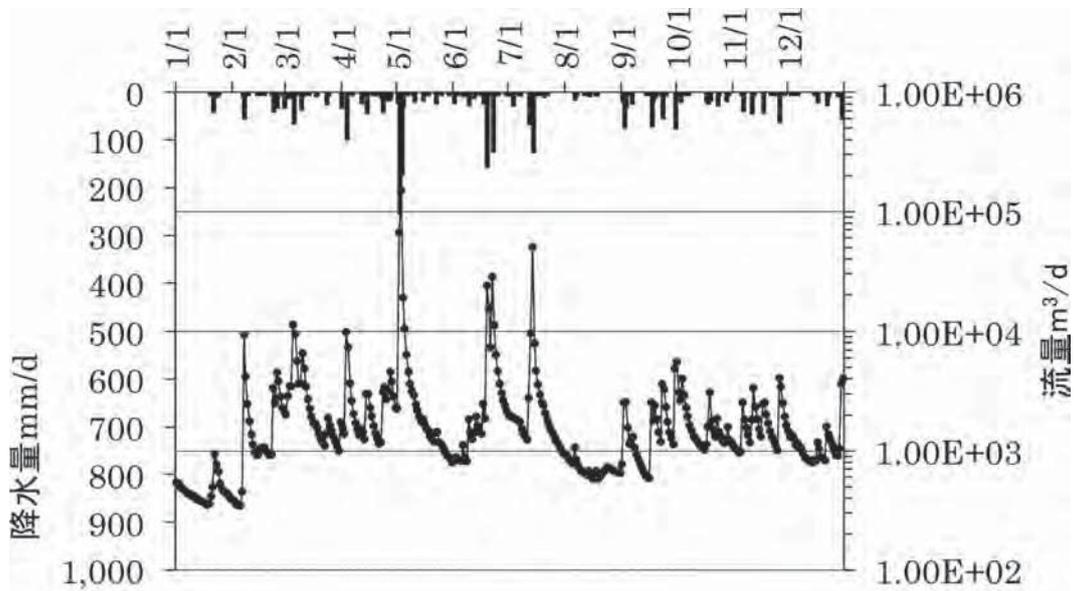
図6 大洞沢（堰No.1）、2012年の年間流量変化（日流量）

2012年の大洞沢流量観測地点No.1(図2)の流量変化を降水量と併せて図6(ハイドログラフ)に示した。グラフに示されているように、流量は、降雨開始と共に増加し、降雨停止後直ぐに減衰する変化を繰り返している。2012年のグラフでは流量は降雨が比較的多い2月から7月の間と9月から12月の間に、その前の1月、8月の降水量が少

ない時期と比べて流量のベースが上がり、基底流出量が増加したことが認められる。とくに、5月の初めに最大流量を記録した。しかし、1月や8月の降雨が少ない時期には700m<sup>3</sup>/日を切る渇水となった。

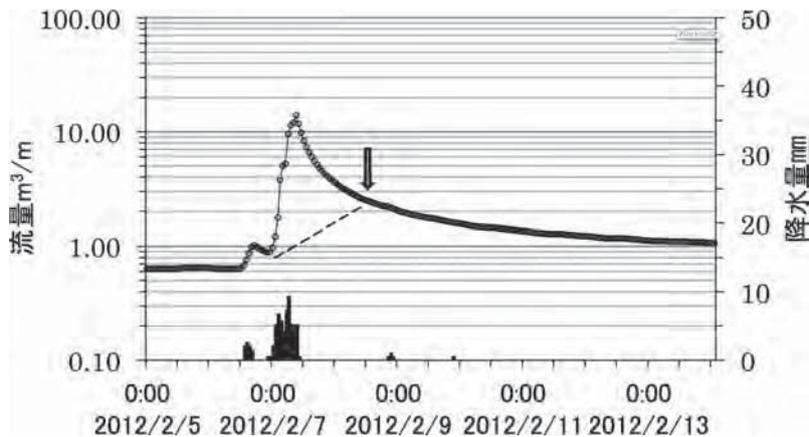
図7 大洞沢 (No.1) の降雨前後の流量 (毎時) 変化 (2012年2月5日～13日、↓は直接・基底流出変換点)

降雨時の詳しい流量変化（直接流出）の事例を堰No.1の記録（時間データ、図7）でみると、降

雨のピークの約3時間後に流量のピークが出現し、直接流出は流量のピーク後おおよそ1日で終了し、流量は基底流出で構成されるようになる。グラフに大よその変換点を↓で示したが明瞭でなく、流出時の水質解析結果でも明瞭に分離は出ていない（中嶋ほか, 2001; 東京農工大, 2012）。観測結果

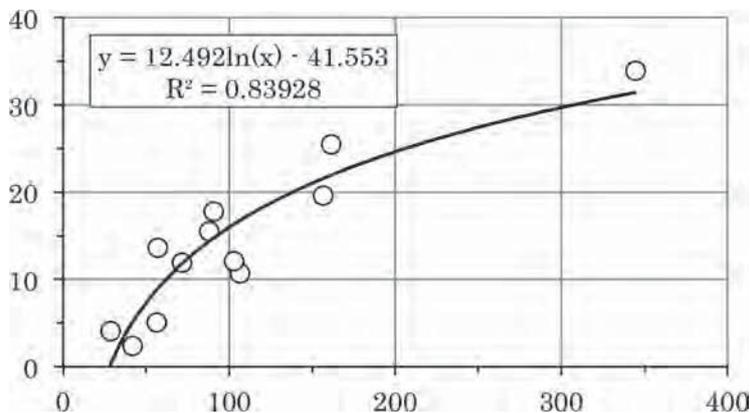
図8 堰No.1における降水量と直接流出量の関係 (1985年)、神奈川県 (1986) による縦軸が流出率 (%)、横軸が降水量 (mm)

から、降雨に伴う流量の増加とピーク後の減衰は早くかつ急激である。1985年度の治山事業調査報告（神奈川県, 1986）によると、降水量に対する直接流出量（流出率）の関係は図8のようになった。降水量30mmを超えると直接流出が現れ、100mmまで流出率の増加が著しく、100mmを超えるような大雨時でも直接流出量は近似曲線が示すように直線的に増加する。

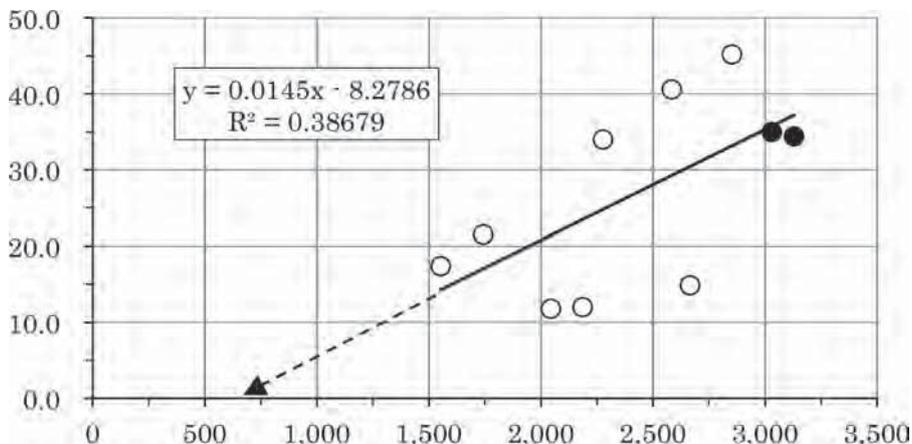
図9 大洞沢の年間降水量と年間流出量の関係 (神奈川県, 1983 に加筆)  
縦軸: 年流量 (ℓ / 分)、横軸: 年降水量 (mm)、○: 神奈川県 (~1995)、●: 東大 (2010、2011)

量水堰No. 1の年間平均流量と年降水量の関係を1980・90年代のデータに最近の東京大学の報告（2013）に基づきデータを加え図9に示した。両者の関係は直線状に示され、x軸（流量が0ℓ/秒）と直線が交差する点の降水量520mmは、小田ほか（2013）が算定した蒸発散や深部浸透による損失（流出に寄与しなかった降水量）に比べやや少ないが、これについてさらに検討が必要である。

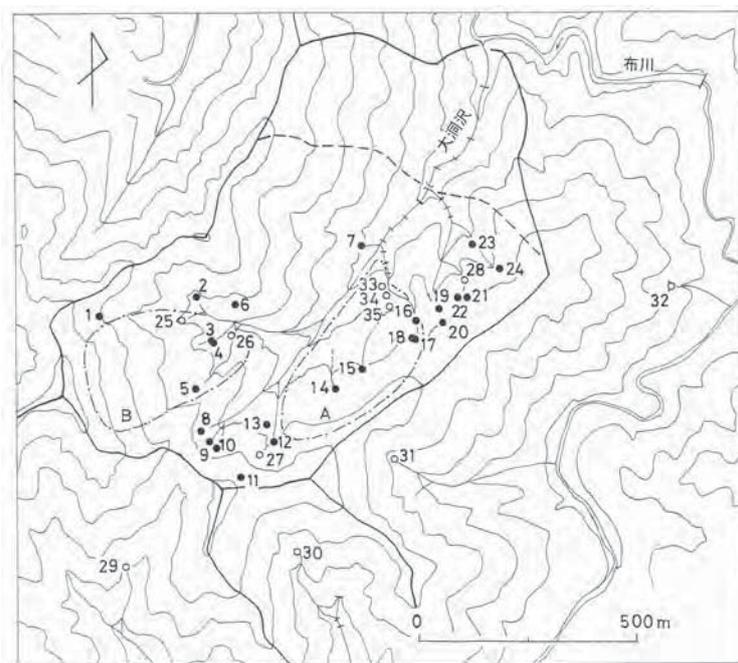
図10 大洞沢と周辺の湧水地点（●は湧水量測定：湧水No. 28まで、○は位置確認のみ：湧水No. 29以降）

大洞沢は源頭部等に湧水があって、無降雨時の沢の主要な水源となっている。湧水の分布および湧出状況について、東京農工大学(2010)、神奈川県(2013)の調査および著者等による補足調査により、流域内と周辺で35ヶ所確認されている。それらの位置を番号を付して図10に、湧出量調査結果を表2に示す。

かで、流れは堰で消失するが、堰下で湧水により復活し、その水量は64ℓ/分で流量への寄与率はほぼ100%であった。この湧水は図12に示すように地滑り堆積物の下側の湧水で、流量が多く、渇水時にも涸れず渓流水量の維持を担っている。尾根を挟む試験流域の外側の沢についても、沢の源流域で湧水を調べたところ、尾根を挟んで大洞沢とほぼ同じ高度に4ヶ所の湧出が確認された(図10、湧水No.29~32)。このことは、水文地質学的な分水界がほぼ地形と同じように尾根部にあって、尾根部に涵養された地下水が両斜面の下に斜面下湧水(写真6)となって流出していることを示唆している(図15)。

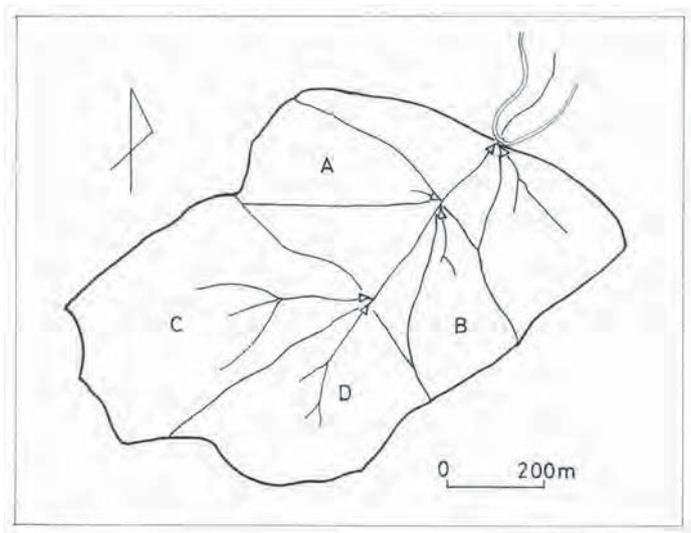
図11 大洞沢の支流と流量観測地 (△: 測定地点)

さらに、湧出量の変動状況を2012年12月に行った追跡調査結果について見ると、地滑り崩壊地(B)周辺で100ℓ/秒以上と比較的多く、保水性が高いことを示している。大洞沢の流出について支流別に調べた報告(神奈川県、1983)では、2つの地滑り崩壊地を含む流域(B、C)の比流量(低水時)が他(A、D)に比べ大きく(図11、表3)、湧水

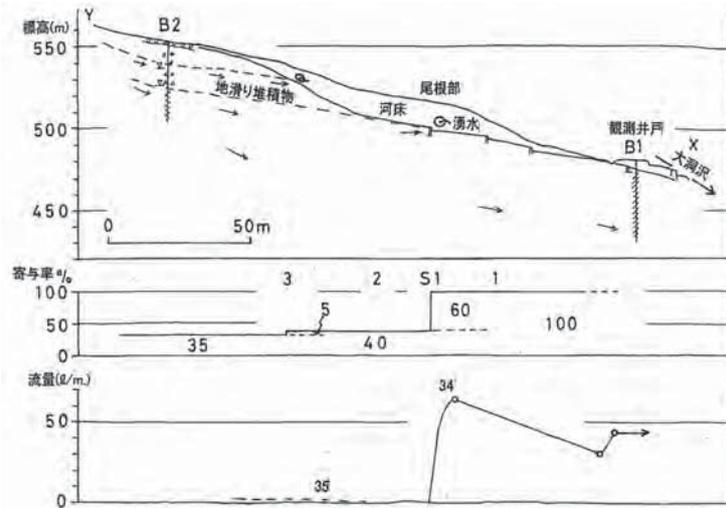
図12 X-Y地質断面とNo.4流域の湧水の位置および流量変化

断面線X-Y、観測井戸B1、B2および湧水No.34、35の位置は図2に示す。中段の寄与率は東京農工大(2012)による。

地滑り崩壊地A、Bで湧出場所の地質の状況を観察したところ、いずれも河床に角礫凝灰岩が露出し、その上に堆積する崩壊岩から湧出が生じている(写真4、5)。湧水の多くは沢の本流の河床より高位にあって、湧水が支流に湧出した後、本流に合流し流下している(図12)。東京農工大学(2013)は、No.4流域で湧水が占める流量の割合(寄与率)を溪流の温度変化から推定しており、流域の最下流の湧水の寄与率は60%となっている。このことを実際の流量で確認するため渇水時の流量を観測し、併せて図12に示した。図の下段に示されるように、S1でそれより上流側で表流水は僅

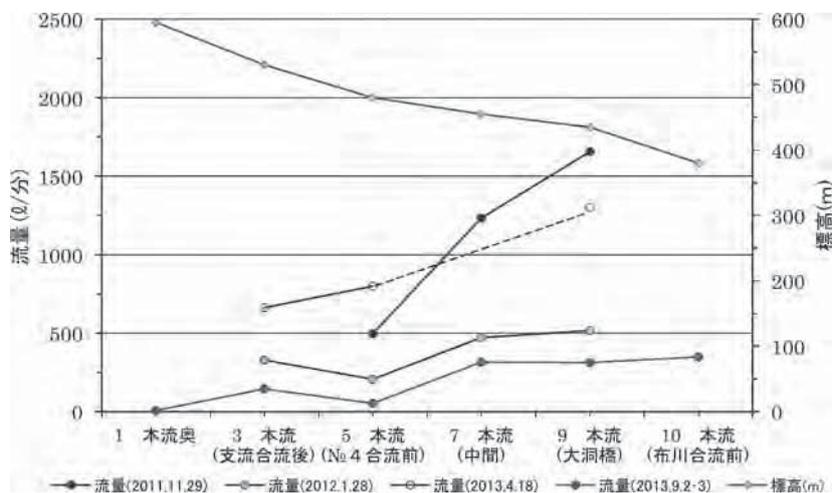
図13 大洞沢の上流から下流の流量変化(最上段は河床標高(m))

大洞沢の源流部から布川合流部まで水系の流量変化について、今までに調査した4回の調査結果を併せて図13に示した。なお、調査地点は図2に示した。

上流から下流側に流れに沿って観測結果を直線で結んだそれぞれの流量変化を比較すると、沢の流量は5本流で一時減少し、その後支流No.4や湧水7からの流入もあって増加するが、9本流以降は流量に大きな変化がなく、布川に注いでいる。とくに、水量が最も少なかった2013年9月の水量についてみると、この年は夏季の降水量が少なく、渇水が例年より厳しかったと考えられる。

図13の最下段に示されている2013年9月（渇水時）の調査結果で流量の増減をみると、上流調

査地点の測点3本流の水源はそのほとんどが地滑り崩壊地Bの湧水（湧水No.26）で賄われている。さらに、測点7本流の流量が支流のNo.4流域や左岸側の湧水No.7の流入などにより増加したことが流量観測結果から認められる。このように、大洞沢では渇水時にも涸れない湧水が河川水源となっている。とくに、地滑り崩壊地域から崩壊土に由来する湧水が流入し涵養される良好な保水性が備わっている。

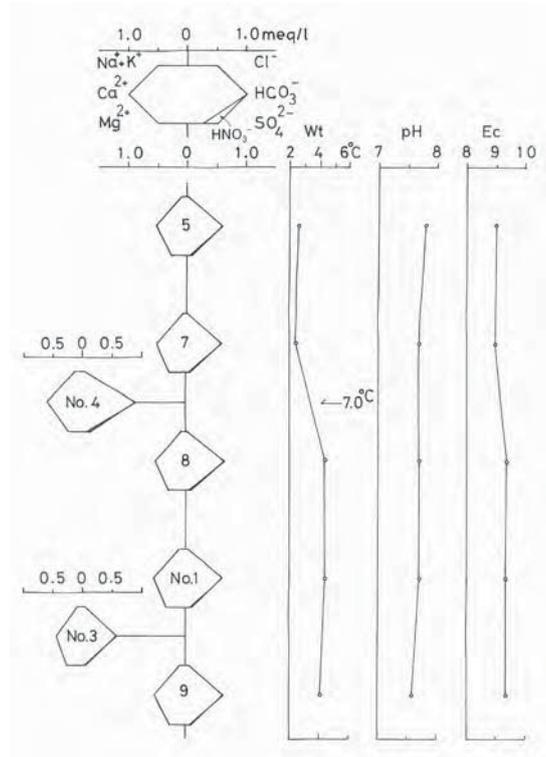
図14 大洞沢と流入水の水質（ヘキサダイアグラム）の変化（測定地点は図2に示す）

大洞沢の試験流域内の水質分析結果（表4）によると、いずれも溶存成分が少なく、支流No.4を除き溶存成分に大きな差は無い。上流から下流に至る水質をヘキサダイアグラムに示した（図14）。なお、No.4流域からやや水温が7℃と高く、電気伝導度も高い水が流入し、測点5に比べ測点6以降の本流の水温上昇、電気伝導度の増加が生じている。量水堰No.1では2007（平成19）年度から定期的な水質観測が続けられており、水質の季節変化は小さく、水質に経年変化は認められてい

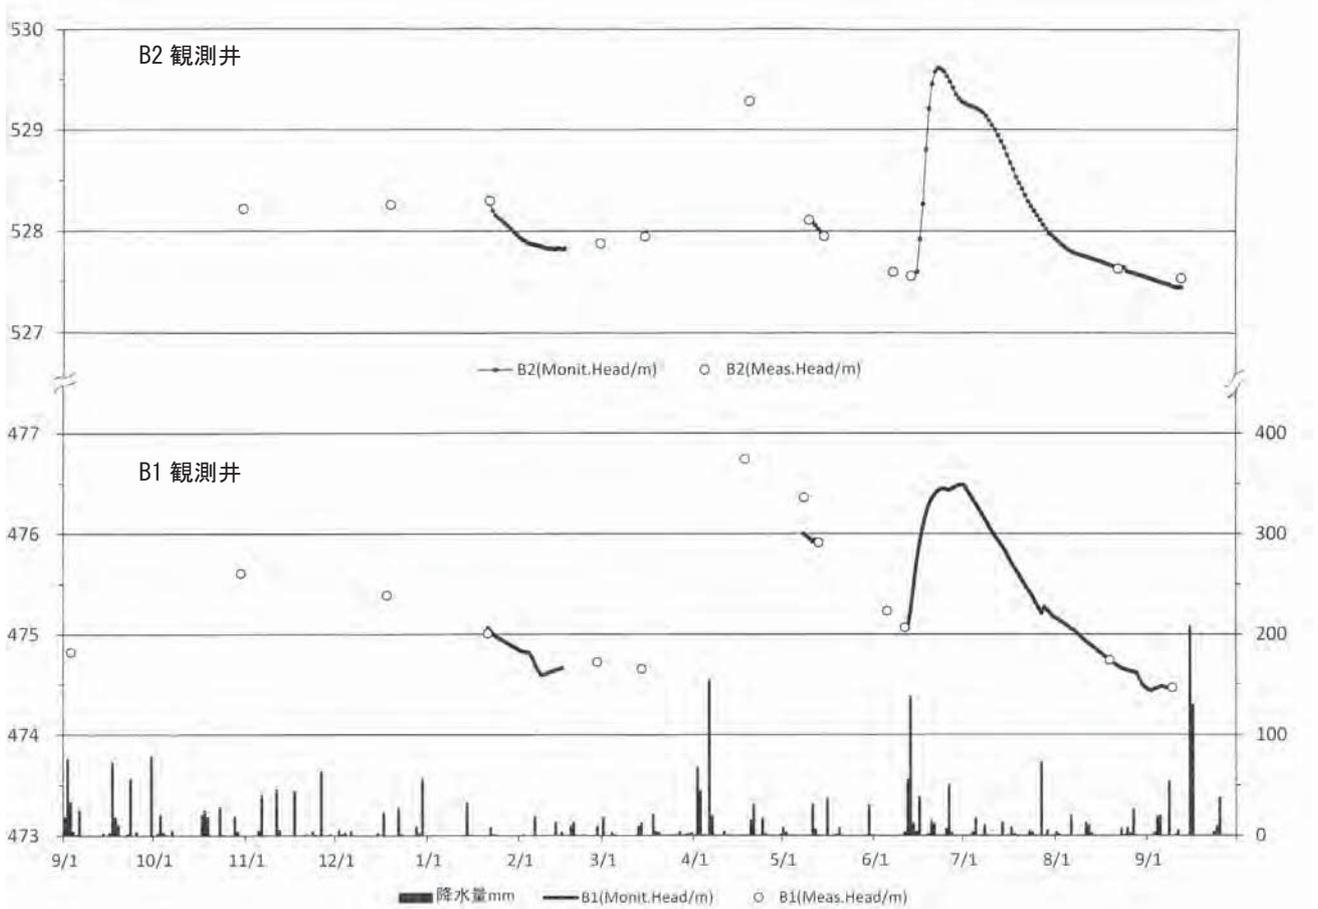
図15 地下水位と降水量の観測結果（2012.09～2013.09）  
 左軸は水頭（標高m）右軸は降水量（大洞沢 mm）○は実測値

ボーリング調査孔を地下水位観測井として整備し、2013年度から地下水位の連続観測を開始した。地下水位の観測結果を降水量と併せて図15に示した。年間の水位変化を見ると、谷底に位置する観測井B1の水位は地表から大よそ2.5～5m(標高474.5～540m)、高所にある観測井B2の水位は大よそ25.5～30m(標高527.5～529.5m)の範囲

で変化している。2013年6月の水位変化を見ると、両者とも降雨後直ぐに上昇し、降雨後の反応は早い。両者を比較するとB2の方が敏感で、時間あたりの上昇率が高く、上昇量も大きい。そして、ピーク時およびその後の低下の形状が異なっている。引き続き降雨との関係を観察し、地下水涵養メカニズム解明に役立てたい。

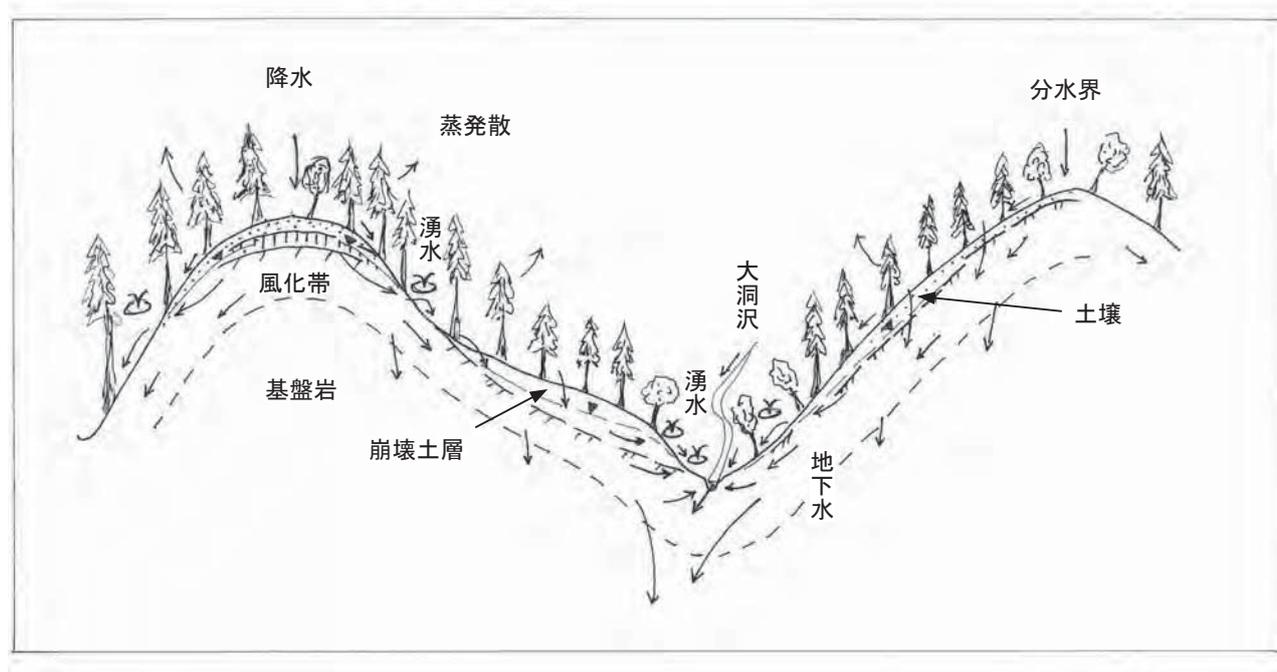
図16 大洞沢の模式的な水文地質(下流から上流に向かった断面、図中の矢印は水の動きを示す)

以上の調査結果をもとに、流域および周辺地域の水文地質構造を取りまとめ模式的に図16(横断面)に示した。

大洞沢の水文地質の特徴は、急傾斜な山岳流域で、地質は固結した凝灰岩の丹沢層群が基盤岩で、尾根部に土壌とローム層を乗せ、両者を併せた土層の厚さは厚いところで4mを越す。そして、基盤岩は全般に50m程度の風化帯を持っていて、地滑り崩壊地では崩壊土層が20～30m堆積し、これらが地下水を胚胎している。降雨は森林の土壌帯から浸透して地下水となり、前述の基盤岩中を谷に向かって流下し、湧水となって河谷に出ている。地下水は地形の変換点である尾根斜面下、地滑り

崩壊地下端などで湧水となって地表に現れ、大洞沢の流水を涵養している。さらに、一部の地下水は深層へ浸透していると考えられるが、水収支調査の精度を上げ、その割合を確認する必要がある。なお、地形上の分水界と水文地質上の分水界はほぼ同一と考えられる。
