## 東丹沢大洞沢における治山事業による水文観測の記録

### Report on hydrological observations by forest conservation project in Ohbora-sawa Watershed in the Tanzawa Mountains

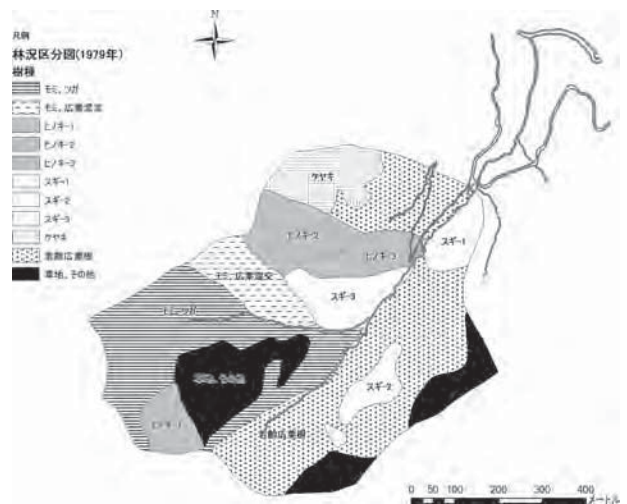
図5 大洞沢の林相区分図(1979年)

現在、流域内には、スギ林、ヒノキ林、混交林、広葉樹林がモザイク状に分布し、スギ、ヒノキの人工林は全体のおよそ6割程度である。これらは、丹沢県有林の一部として、県営林の管理・経営の観点から森林の造成・整備が継続的に行われてきた。水文観測を開始した当時は、幼齡林分や草地が少なくなかった(図5、表1)。現在は全体的に森林が成長し、一部に今後も間伐の必要な若い林分はあるものの概ね施業の行き届いた林分となっている(図6)。

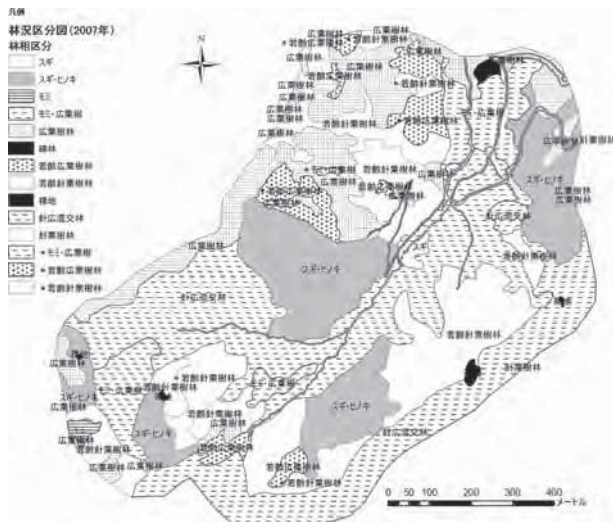
図6 大洞沢の林相区分図 (2007)

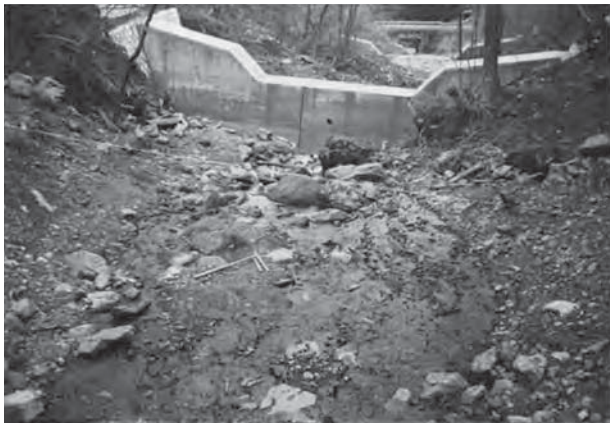
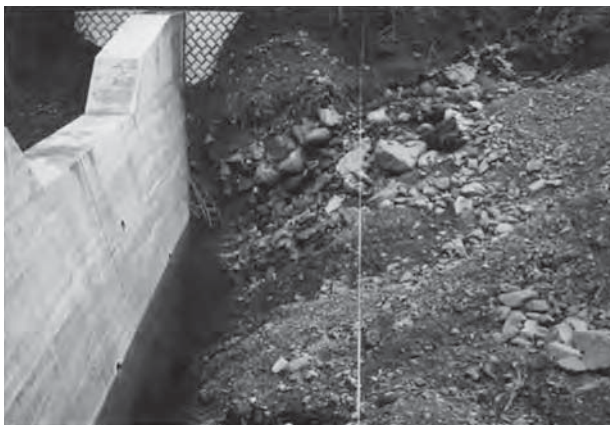
写真2 1983年2月の谷止工の堆砂状況  
(上：1982年度施工の上流から2番目の谷止工、  
下：1982年度施工の最上流の谷止工)

1980年度と1982年度には、量水堰の上流に5基の谷止工が設置された(図4)。そのうち1980年度に施工された下流側3基は1983年2月時点ですでに満砂の状態であり、その上流の1982年度に施工された2基の谷止工の堆砂は、簡易測定の結果や当時の写真(写真2)からいずれも放水路の高さから3m程度下がったところまでであった(神奈川県, 1983)。さらに、1991年1月の簡易測定の結果や当時の写真(写真3)から未満砂だった2基のうち下流の1基は満砂し、最上流の1基も左岸側一部を残して土砂の堆積が進行していた(神奈川県, 1991)。その後、最上流の谷止工も数年で満砂したと予想され、現在は、量水堰の湛水部を除き、すべての谷止工が完全に満砂している。

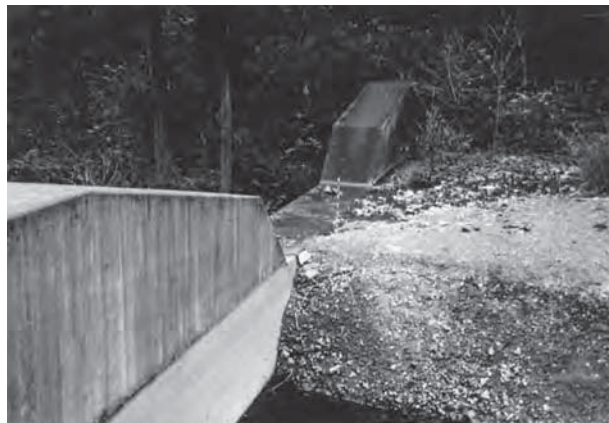
写真3 1991年1月の谷止工の堆砂状況  
(1982年度施工の最上流の谷止工)
