丹沢大山の水場の水質調査結果 (2013 年度)

丹沢大山ボランティアネットワーク*・澁谷啓子**

Water quality analysis in the Tanzawa Mountains, 2013

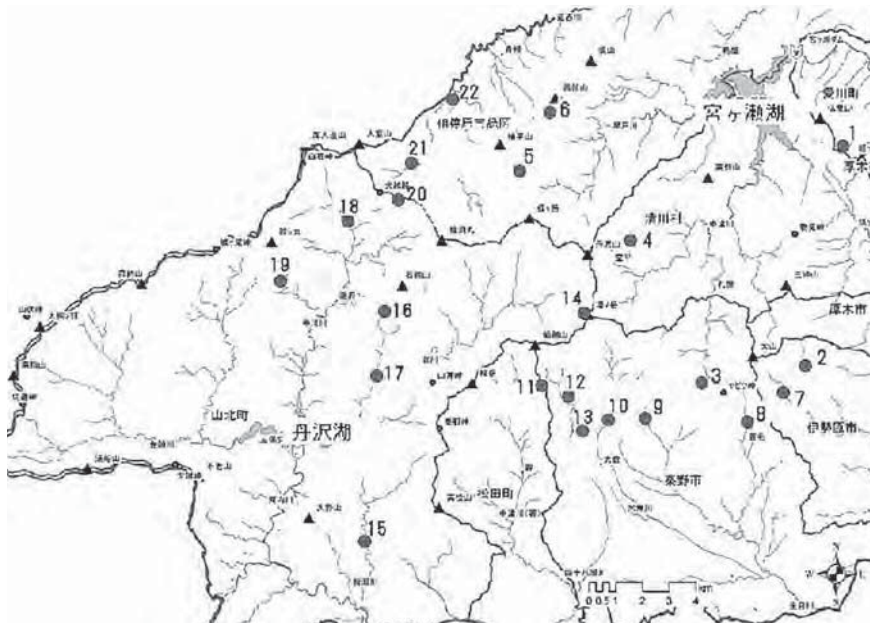
図1 調査箇所位置図

の結果と水場の利用状況から重要と考えられる30箇所(2007年度は29箇所)に絞り実施してきたが、2013年度は、近年、水場として利用されていない、あるいは利用頻度が少ない8箇所を除外し、22箇所とした(図1)。実施時期は5～6月とした。
