# フチジリ沢・クラミ沢流域（箱根外輪山北東麓）の水文地質について

## Hydrogeological characteristics of the Kurami-sawa basin and the Fuchijiri-sawa basin, on the north-eastern slope of Hakone caldera rim

### 概 要

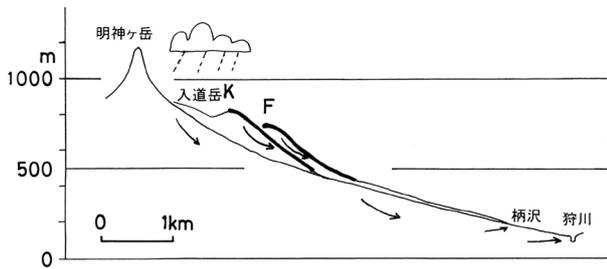
図2 箱根外輪山斜面における調査地域の位置  
太線は試験流域（F：フチジリ沢、K：クラミ沢）、矢印は水の動きを示す

に有望な水源として位置づけられている（横山ほか，1999）。箱根外輪山における試験流域の位置を斜面の模式図（図2）上に示した。

試験流域のクラミ沢およびフチジリ沢の渓流水は、無降雨時には地形変換点から下流側の湧水帯での湧水で賄われている。湧水帯で地下水が河床や崖錐堆積物から湧出し、クラミ沢では横ばいで、フチジリ沢では漸増し、溪流を下る。しかし、試験流域よりさらに下ると、流水は次第に地下浸透し、流量を減少する。そして、麓で再び地表に湧出し、河川や平野地下水を涵養している（図2）。

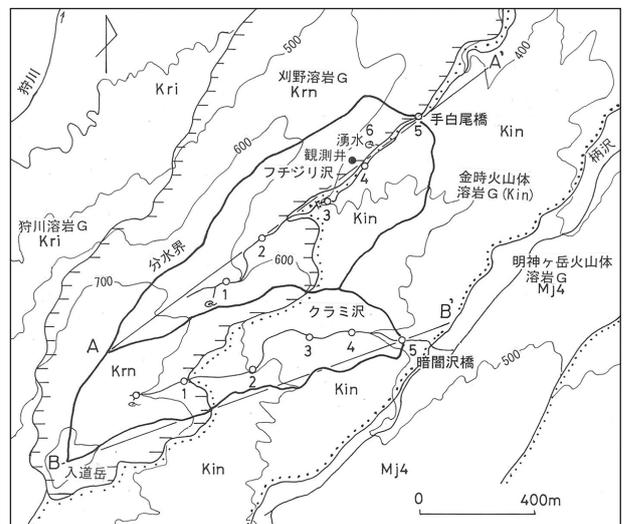
図3 調査地域と地質

試験流域のフチジリ沢およびクラミ沢は、箱根火山の外輪山の一つである明神ヶ岳の北東斜面に並んで位置している（図3）。明神ヶ岳は、北側の狩川の渓谷を挟んで金時山と接し、南側は明星ヶ岳に連なるカルデラ縁の一部を形成している。両試験流域は、標高1,169mの明神ヶ岳から標高150mの

Kx、Mx は溶岩グループ、A-A'、B-B' は縦断面位置、番号は流量調査地点

箱根火山の地質図(日本地質学会・2007)によれば、試験流域および付近の地質は、地質年代が異なる 4 グループの火山噴出物 (狩川溶岩グループ、荻野溶岩グループ、金時山溶岩グループ、および明神ヶ岳山頂溶岩グループ) で構成されている (図 3)。夫々の形成時期と溶岩質は表 2 のとおりである。

クラミ沢とフチジリ沢は合流し、下流で柄沢となって狩川に流入している。両試験流域から狩川流入までの柄沢の流水の状況を調べた。調査は、2014 年 10 月 30 日にクラミ沢、11 月 4 日にフチジリ沢で源流部から試験流域最下流点まで実施し、両沢より下流側は 2010 年 10 月 26 日に行った調査結果 (図 10) を参考に、両調査結果を合わせて検討した。なお、調査地点は図 1、3 に示した。

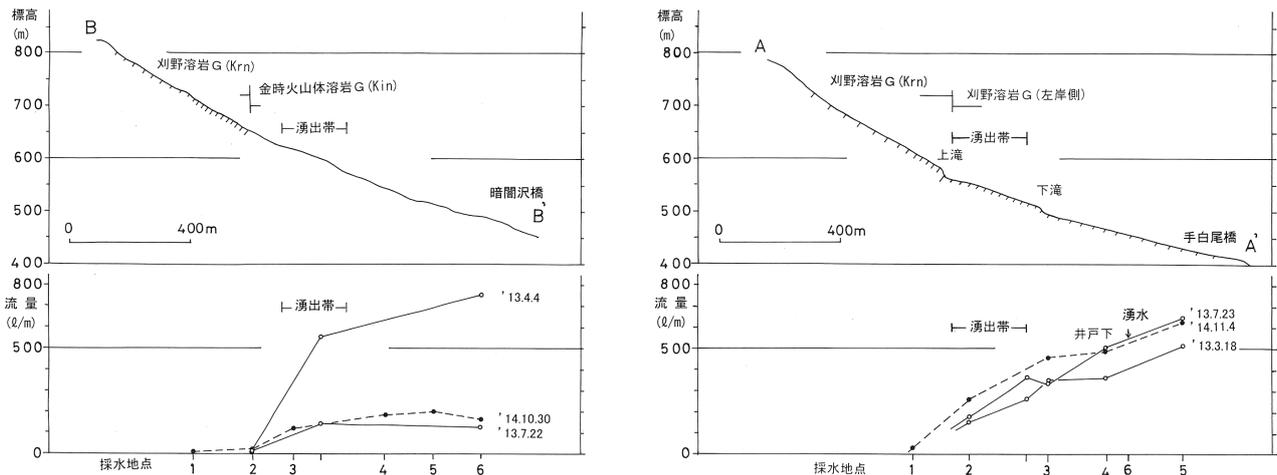
図4 フチジリ沢 (左) およびクラミ沢 (右) の河床縦断面と流量観測結果  
 (調査日 フチジリ沢：2014.3.18,7.23,11.4 クラミ沢：2014.3.18,7.22,10.30)

両流域の河床縦断面（図4左：フチジリ沢、図3の断面線A-A'投影、図4右：クラミ沢、図3の断面線B-B'投影）によれば、フチジリ沢では標高500mと標高570mに段状地形が認められ、地形変換点となっている。これらの場所は滝となっている。夫々上滝、下滝と呼ぶことにすると、河床勾配は上滝より上流（荏野溶岩グループ）が18.5°、上滝～下滝の間（崖錐帯／湧水帯）が10.1°、下滝より下流（金時山溶岩グループ）が8.1°になっており、上流側の荏野溶岩グループ地域の勾配がきつい。一方、クラミ沢では、フチジリ沢ほど明瞭でないが、標高640mあたりに地形変換点が認められ、地形変換点より上流側の荏野溶岩グループ域の傾斜が19.9°、崖錐帯（湧水帯）では12.1°、下流側の金時山溶岩グループ域が10.4°である。

試験流域内の流量 (図 4) を見ると、クラミ沢は標高 640m 以下、フチジリ沢は標高 570m 以下の傾斜変換点以下の中流部で共に湧水による流量増加が認められ、湧水帯と図中に示した。湧水帯の水量は最下流部まで増加あるいは横ばいとなっていて、著

しい地下浸透は認められない。ここでは、表流水の地下浸透が起こり難い河床条件が想定される。例えば、フチジリ沢河床の溶岩、クラミ沢では河床で火山礫を挟む固結したロームが露出していた。

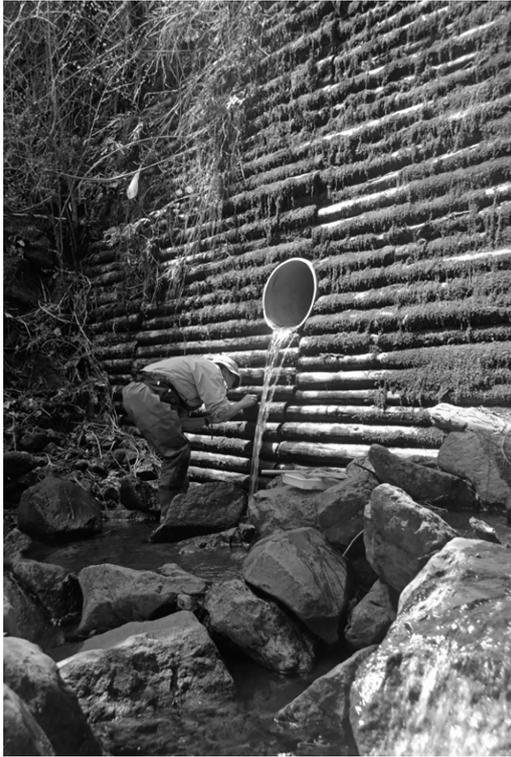
写真2 クラミ沢治山堰（林道橋上）

なお、両沢の人工施設の設置状況は、両沢の調査地域の末端に夫々林道に架かる橋が設置されているほか、クラミ沢に治山堰が橋を挟んで約50m離れて2基設置されているのみと少なく、流域の河川形態は自然がよく残されている。クラミ沢の2ヶ所の治山堰（上側の堰を写真2に示す）は下流からの魚類の遡上を妨げているが、フチジリ沢では下滝

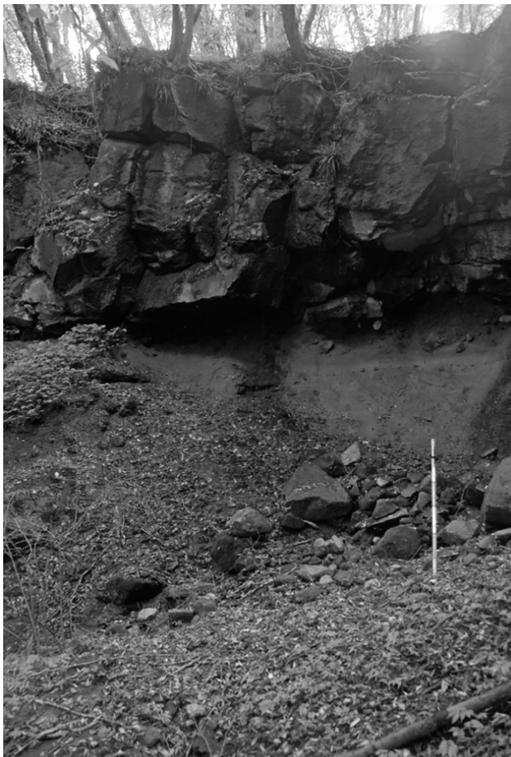
写真4 クラミ沢源頭部湧水

両流域の源流部には水量は少ないが、湧水時でも湧水があって、下流に水量は少ないが表流水が認められた。クラミ沢では火山灰の上に溶岩が被さり、境目から湧水が滴下している (写真 4)。一方、フチジリ沢では尾根部の火山灰で覆われた溶岩塊から湧き出している (写真 5)。

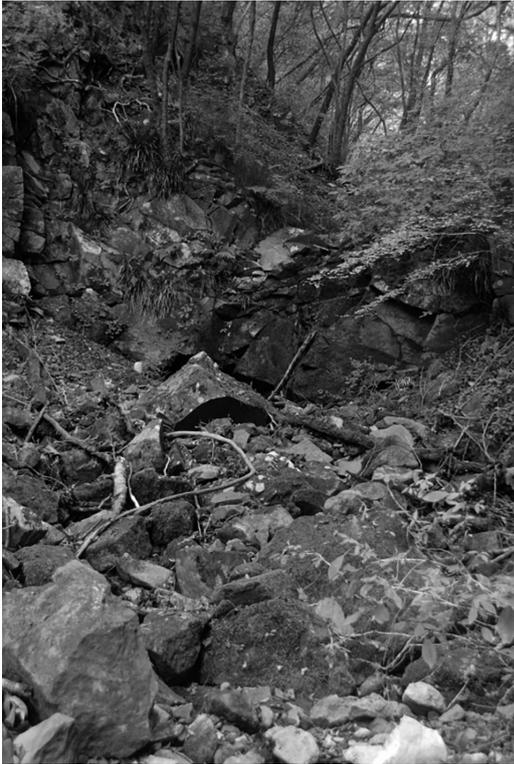
溪流に沿って地質図を参照しながら現地踏査を行って、両流域共に源頭部では金時溶岩グループとその上に流れた荻野溶岩グループを確認し、溪流では溶岩が露出し、流水は殆ど無いが滝状地形となった (写真 6、7)。

写真6 クラミ沢湧水帯上の露出した溶岩  
水量は少ない

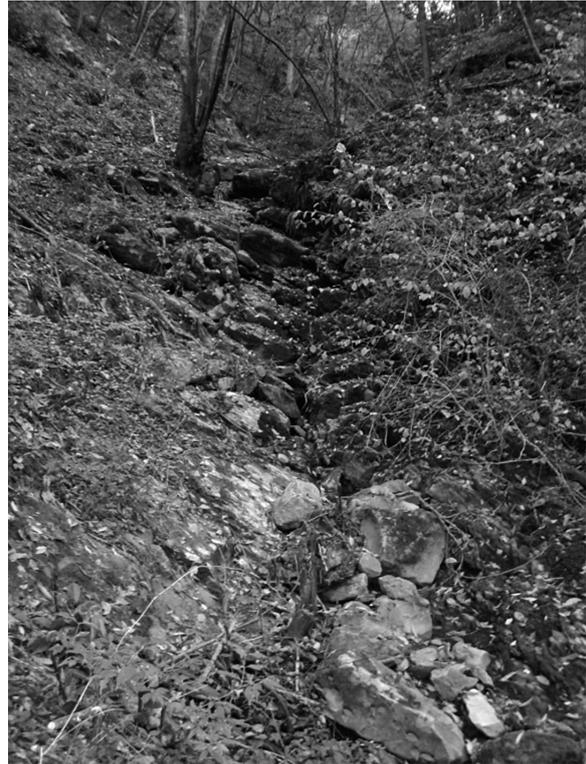
写真7 フチジリ沢上滝の河床の溶岩  
水量は少ない

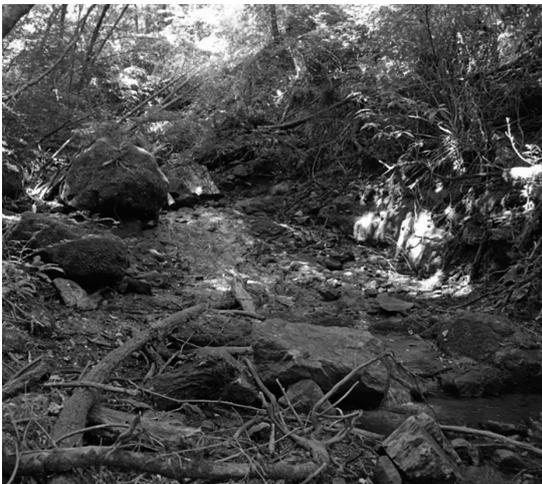
写真8 溶岩が露出した河床

荻野溶岩グループの範囲は地形が急峻であるが、金時山溶岩グループ域では傾斜が比較的緩やかになる。この傾斜変換点から崖錐状の堆積物が認められ、中流部となる。ここでは、湧水時には本流の河床から地下水がしみ出して流水が復活し、また湧水を水源とする小流が合流する。さらに下って、中～下流部では河床に溶岩 (写真 8) や固結したローム、火砕流堆積物 (写真 9) が認められ、河川水の覆没浸透は少なく、流水は年間を通して涸れず流れている (写真 10、11)。フチジリ沢では水位観測井の掘削資料 (横山ほか・2013) に明らかなように、地表部の土壌、ローム層の下に不透水性の火砕流堆積物

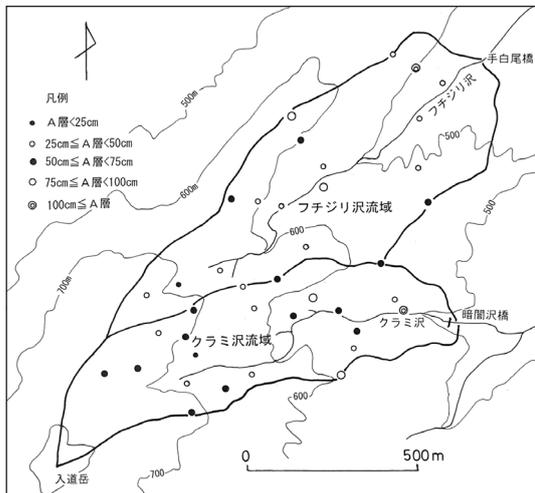
図 5 試験流域の土壌(A層)の層厚分布(5ランク)

山の火山灰であるスコリヤを多く含んでいる。降雨時の流域の地下浸透・保水量を左右する土壌A層の分布を土壌断面調査・土壌貫入試験結果から求め、図5に示した。個々の地点の土壌A層の厚さを見ると、ほとんどの地点で大よそ40～75cmの厚さであつ

③土壌貫入試験等により A 層の層厚分布を調査したところ、流域全般に大よそ 40 ~ 75 cm であった。

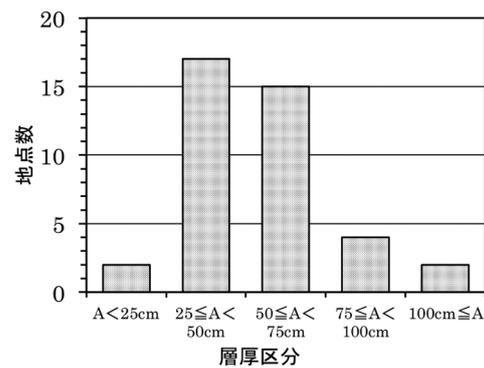
図 6 試験流域のA層土層厚ランク別地点数

て、2ヶ所で100cmを超えるところがあった(図6)。そして、その飽和透水係数は大部分が $10^{-4}$ m/sec.のオーダーであった。

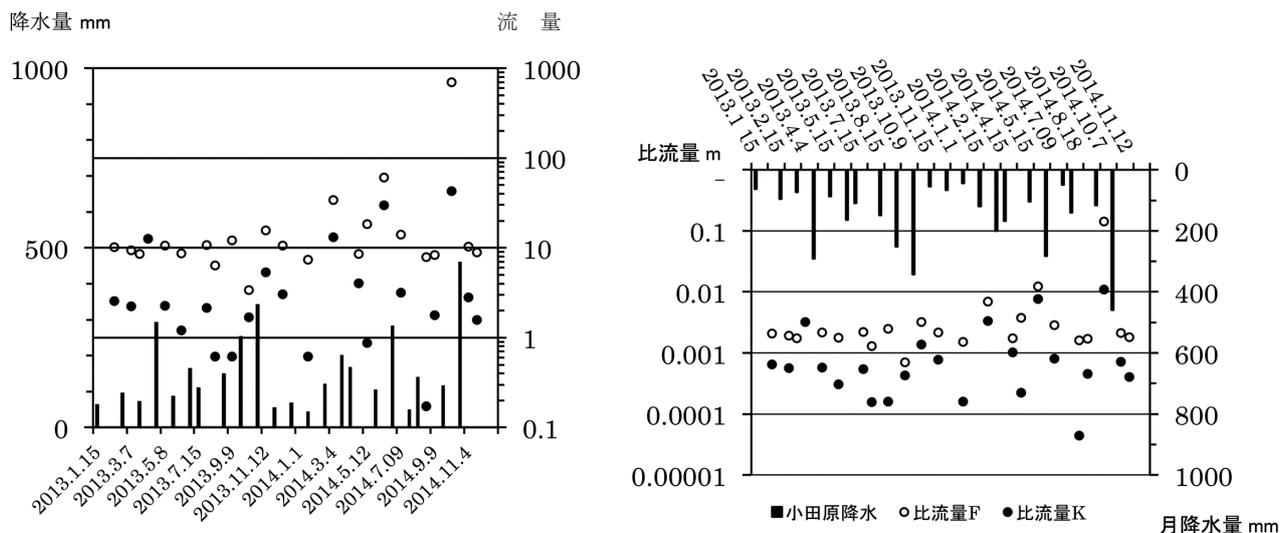
図7 フチジリ沢(○)・クラミ沢(●)の流量調査結果(左：実測値ℓ/秒、右：同比流量m)

試験流域の最下流部で、河川の水位(H)－流量(Q)曲線式の検証と年間の流出の概況を把握するため、大よそ月1度の頻度で流量を実測(断面流速法：電磁流速計を使用)している。2013年～2014年の2

年間の測定結果を月降水量(企業庁足柄)と一緒に図7に示した。

2013年の最大流量は、クラミ沢が4月の大雨に対応して観測された12.5ℓ/秒(4/4)、フチジリ沢は、4月が欠測であったため、秋の多雨時の観測値15.6ℓ/秒(11/12)である。一方、流量の最小値は、フチジリ沢で3.4ℓ/秒(10/9)、クラミ沢で0.6ℓ/秒(8/6)であった。2014年は2月中旬の大雪、6月初旬の前線・低気圧、10月6日の台風による大雨が特記されるものの、梅雨明け後(夏期)の降水量が少なかったことが大きく流況に影響した。流量の最大値は、クラミ沢42.8ℓ/秒(10/7)、フチジリ沢698.9ℓ/秒(10/7)であった。これらは台風18号による大雨直後の記録である。最小値はクラミ沢0.2ℓ/秒(8/18)、フチジリ沢7.3ℓ/秒(1/15)であった。

秒) およびフチジリ沢 (698.9ℓ/秒) を比較すると、それぞれ  $0.011\text{m}^3/\text{m}^2/\text{日}$ 、 $0.143\text{m}^3/\text{m}^2/\text{日}$  となって、フチジリ沢の方が約 10 倍大きい。さらに、図 7 左のグラフに示したように、通年の状況をみても、全般にフチジリ沢の比流量が多い。

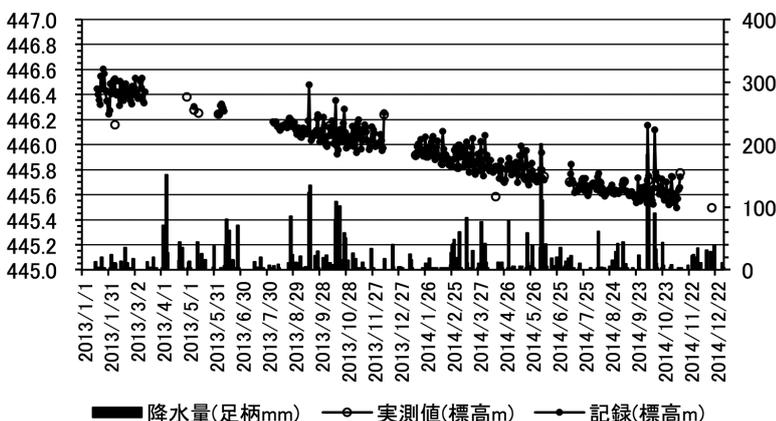
図8 地下水頭観測結果(左軸：水頭、右軸：降水量mm)  
降水量は県企業庁：足柄を使用

フチジリ沢の左岸に深度 50m の観測井を設置し、地下水位の連続観測を行っている。2014 年の観測結果を標高換算した地下水頭変化として図 8 に示した。

2013・2014 年ともに地下水位は地表から大よそ 36m ~ 26.5m にあって、グラフは右下がり到低下傾向を示している。地下水位深度が深い上、年間変化量が 40 cm と少ない。その中で、2014 年 10 月に 2 度ほど観測された急激かつ短期間の約 50cm の水位上昇が際立つ。この水位上昇は台風接近による気圧低下に対応した変化と考えられた。これまでの観測結果と合わせ、本観測井は間近な降水より気圧変化に敏感対応して変化すると想定された。そこで、2014 年 2 月の低気圧通過時の地下水位と気圧について 1 日 (24 時間) の変化量の相関を見たところ、図 9 のとおりであった。気圧係数 (地下水位変化 / 気圧変化) は  $8.3\text{mm}/\text{hp}$  で、気圧が低下すると地下水位は上昇する (浅くなる)。

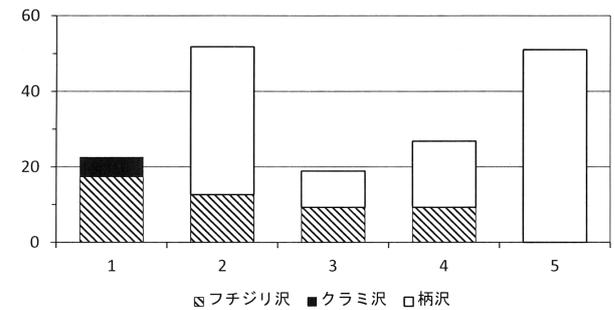
図10 柄沢支流のクラミ沢、フチジリ沢と柄沢 (合流後) の流量観測結果 (2010.10.26) 左軸: 流量 ℓ/秒

試験流域より下流側の状況は図 10 により推定できる。クラミ沢は G1 の下で本流と合流した後、G2 で流量が多くなるものの、下流の G3 では 1/4 に減

少した。フチジリ沢でも F3 で 2/3 に減少し、地下浸透が生じていると考えられる。なお、G5 の流量は増加し、山麓の湧水帯に入ったことを裏付けている。

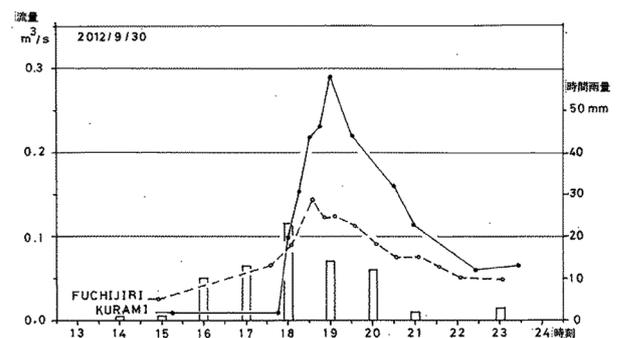
図 11 クラミ沢・フチジリ沢の 2012 年 9 月 30 日の流出状況 (降水量は県企業庁: 足柄を使用)

2012 年は 9 月 30 日の台風 17 号接近時に 30 分 ~ 1 時間ごとになる流量観測を行った (神奈川県自然環境保全センターほか、2012)。ハイトグラフ (図 11) 上で両沢の流量を比較すると、降雨前は通年の観測結果と同様にフチジリ沢の方の流量が多かった。図中に示すように、降雨開始後の約 3 時間はク

ラミ沢の流量増加は観測されず、フチジリ沢で流量が多い。その後、両沢の水量は約5時間に及ぶ降雨、とくに18時の最大時間降雨22mm/時に対応して急増した。流量増加はクラミ沢の方が急激で、流量は逆転しクラミ沢の方が多くなった。フチジリ沢のピーク流量は $0.144\text{m}^3/\text{秒}$ （比流量 $0.029\text{m}^3/\text{日}$ ）、クラミ沢のピーク流量は $0.289\text{m}^3/\text{秒}$ （比流量 $0.073\text{m}^3/\text{日}$ ）であった。クラミ沢の流量はフチジリ沢の約2倍で、フチジリ沢より約30分遅れてピーク流量を観測している。

2013年9月15日の流量は、2012年9月の出水(図11)と同様に、クラミ沢よりフチジリ沢の方が流量が少なかった(図12)。しかし、2013年9月16日は、15日に比べ降水量がやや多かったこともあって、流量は大きく増加した。午前7時30分の雨のピーク $18\text{mm}/30\text{分}$ に対し、クラミ沢は同時に $0.759\text{m}^3/\text{秒}$ （比流量 $194.0\text{mm}/\text{日}$ ）を、フチジリ沢では30分遅れて $2.958\text{m}^3/\text{秒}$ （比流量 $604.2\text{mm}/\text{日}$ ）を観測した。両日のピーク流量を比較すると、クラミ沢は2.8倍の増加であったが、フチジリ沢は11.6倍と大幅な増加であった。両者で観測された異なったピーク流量の出現については、引き続き観測事例を集め、解明に努めたい。

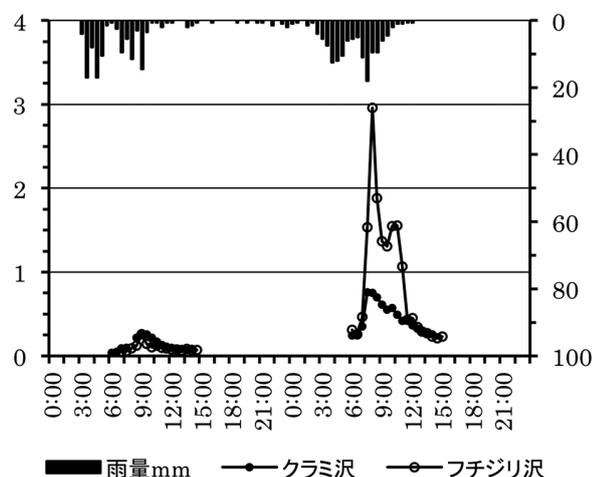
図12 クラミ沢・フチジリ沢の大雨時(9/15・16)の流量変化(左軸:流量 $\text{m}^3/\text{秒}$ 、右軸:降水量 $\text{mm}$ )

雨の降り方をみると、9月15日と16日のいずれも午前中に集中する2つの山（第1の山は15日午前3時から12時までの9時間に125.5mm、第2の山の16日は、午前中の12時までの10時間30分に134mm）を観測した。なお、15日以前の3日間は殆んど降水は無かった。ハイエトグラフ（図12）で15日の降雨と流量の状況を見ると、午前9時の強雨に対し、ピーク流量はクラミ沢が $0.272\text{m}^3/\text{秒}$ （比流量 $69.5\text{mm}/\text{日}$ ）、フチジリ沢が $0.255\text{m}^3/\text{秒}$ （比流

量 $52.1\text{mm}/\text{日}$ )でクラミ沢の方が30分早く観測されたことが分かる。

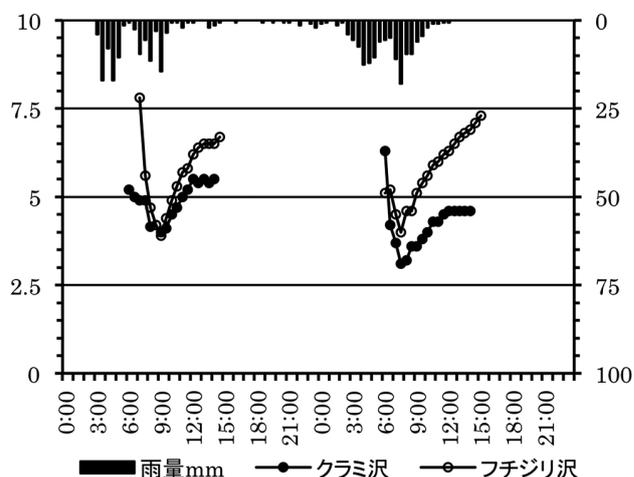
図13 クラミ沢・フチジリ沢の電気伝導度の経時変化(左軸:電気伝導度 $\text{ms}/\text{m}$ 、右軸:降水量 $\text{mm}$ )

2013年9月15日～16日の大雨時の水質の変化を溶存物質量を反映する電気伝導度変化で示した(図13)。両沢共に無降雨時(平常時の値はクラミ沢が $6\text{ms}/\text{m}$ 程度、フチジリ沢が $8\text{ms}/\text{m}$ 程度)と考えられ、降雨後の流量増加に伴う濃度低下(希釈効果)が観測された。15日の第1の山では午前9時に両流域共に $4\text{ms}/\text{m}$ を観測し、16日の第2の山では流量が多いフチジリ沢の7:30の値 $4.0\text{ms}/\text{m}$ に対し流量の少ないクラミ沢が $3.1\text{ms}/\text{m}$ と小さな値が観測された。

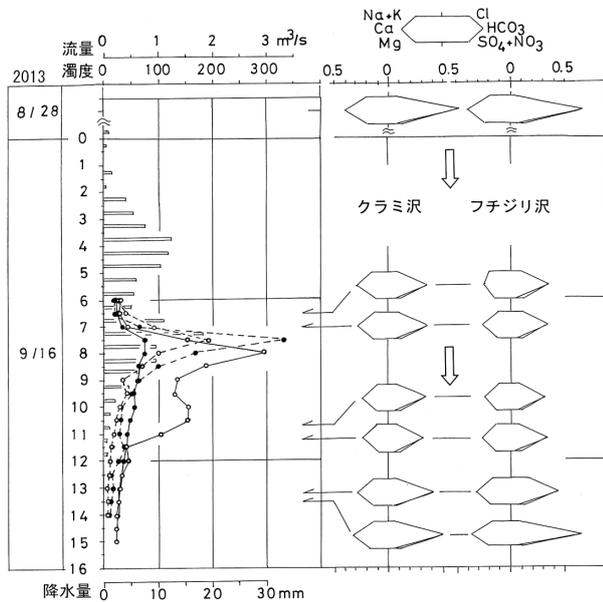
図 14 クラミ沢・フチジリ沢の大雨時の水質変化  
実線：流量、破線：濁度、●：クラミ沢、○：フチジリ沢、右側：ヘキサダイアグラム

濁度について図14で両沢を比較すると、共に第2の山の7:30分に最大値が観測された。クラミ沢の値が333度でフチジリ沢の値192度に比べ1.7倍

であった。さらに、大雨中の渓流水のイオン構成（ヘキサダイアグラム）を大雨前の8月28日の分析結果と比較した（図右）。流量ピーク後に主成分の炭酸イオン（ $\text{HCO}_3^-$ ）とカルシウムイオン（ $\text{Ca}^{2+}$ ）が大きく減少し、溶存物質が少なくなって、希釈されている。

さらに、降雨停止後（12時以降）では、流量の減衰傾向と共に、水質（濁度、電気伝導度およびpH）は台風前の状態に向けゆっくりと変化し、水質構成（ヘキサダイアグラム）も復元傾向となった。降雨前後の流量とこれらの水質変化から、降雨前後の基底・直接流出を水質で追跡するため、引きつづきデータ収集に努める必要がある。
