## Ⅱ 人工林再生

#### 1 地域特性に応じた適切な森林整備の推進

○森林モニタリング実施状況(平成27年度)

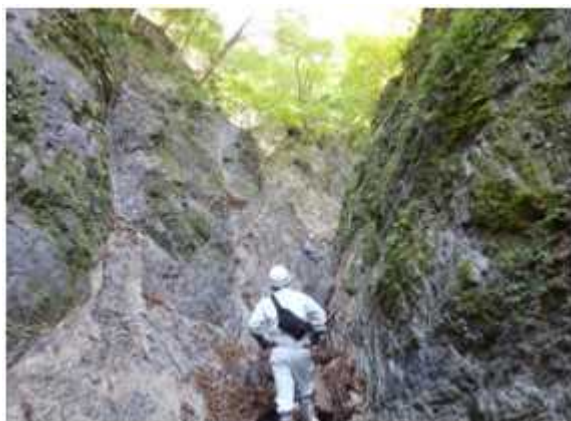
ヌタノ沢と周辺の水循環調査(湧水サンプル採取)

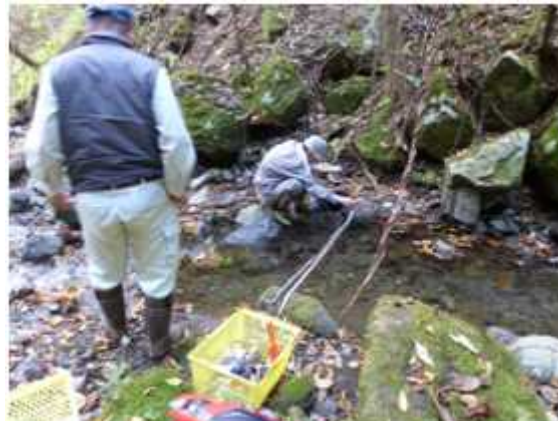
大洞沢の水循環調査(流量観測)
