台風 7 号通過直後における七里ヶ浜の養浜盛り土の状況

一般財団法人土木研究センターなぎさ総合研究所長 宇多高明

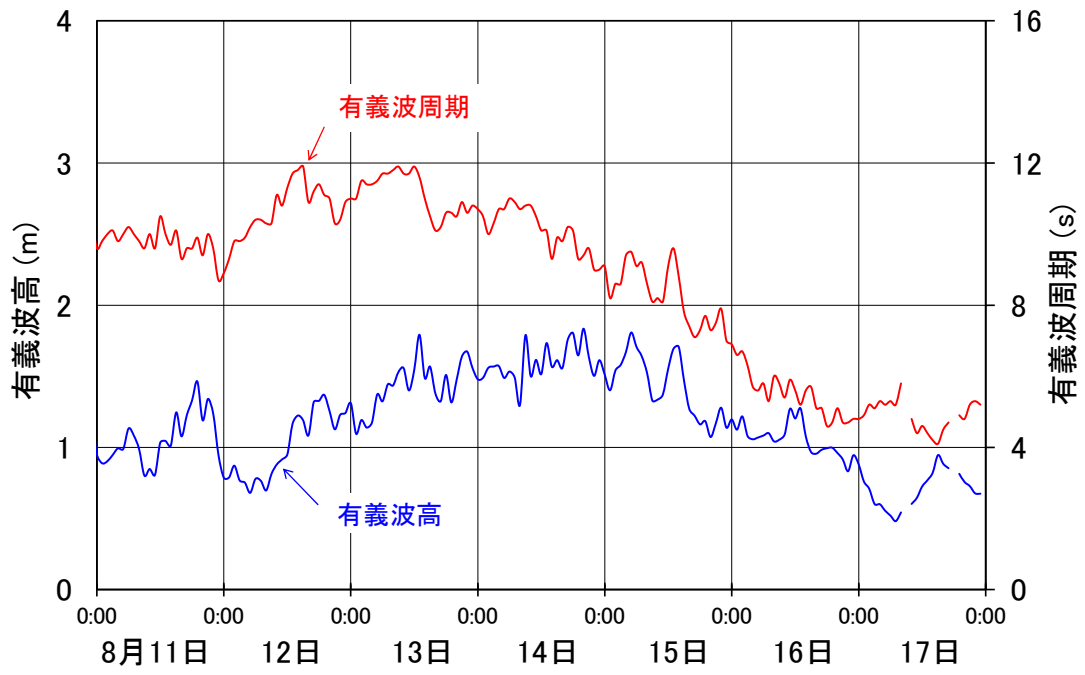
2023 年 8 月 5 日～15 日には本州の南海上を台風 7 号が発達しながら通過し、最終的に 8 月 15 日には紀伊半島へ上陸した。図-1 には平塚波浪観測塔での 8 月 11 日～15 日の有義波高と周期の観測結果を示す。有義波高は 8 月 11 日から 8 月 14 日にかけて次第に高まり、8 月 14 日の 20:00 には有義波高 1.84 m、有義波周期 9.4 s の波を観測した。有義波高は 2 m 未満と高くはなかったが、8 月 12, 13 日には周期が 12 s の長周期波が襲来した。この波浪の作用により、七里ヶ浜の養浜盛り土はその海側端に浜崖を形成しつつ削り取られた。2023 年 8 月 16 日には養浜盛り土の侵食状況の写真撮影が行われた。ここではこの時の写真を整理するとともに、それらを基に今後の養浜手法について考察した。

図-1 台風7号襲来時における平塚波浪観測塔での観測波浪

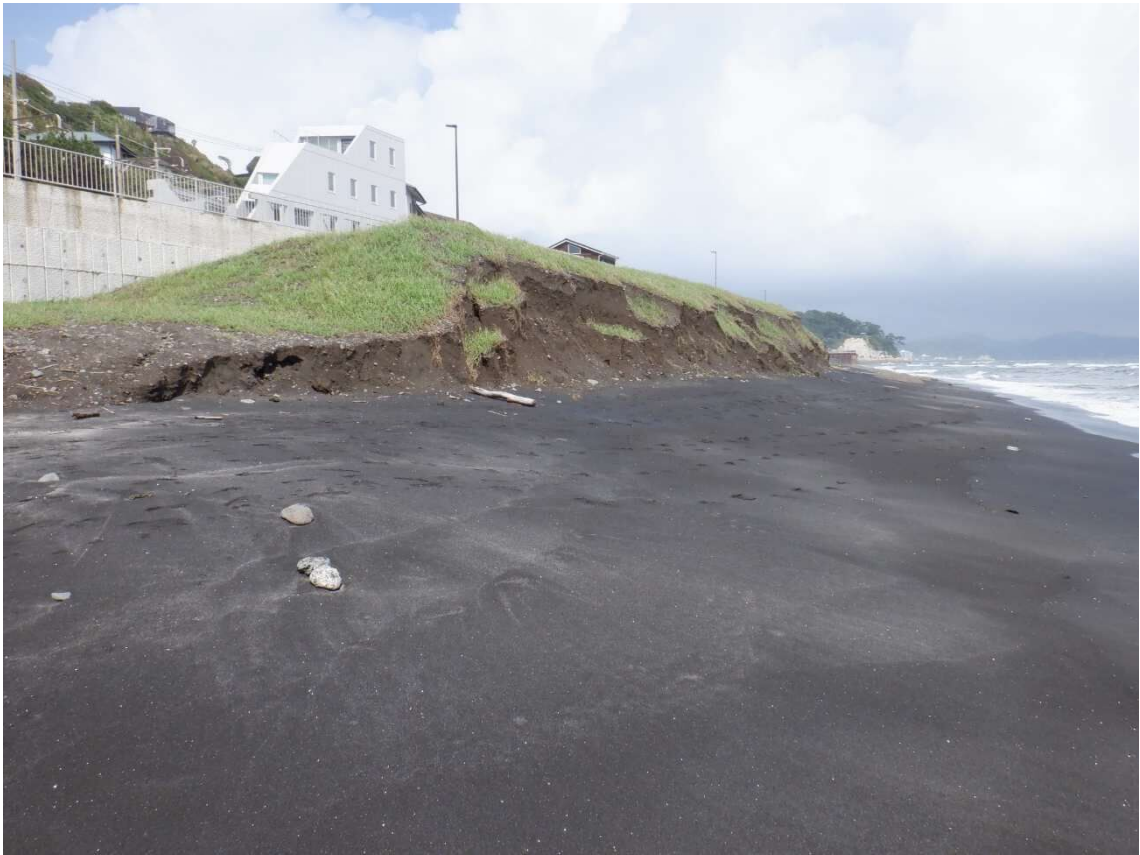
写真-1

駐車場の東隣りの海浜上から養浜盛り土を望んだのが写真-1 である。盛り土の海側のり尻に沿って浜崖が形成されており、盛り土土砂がブロック状に削り取られていた。この時、土砂が削り取られた場所の周辺はフラットな海浜となっていた。盛り土崩落箇所の西端に近づいて撮影したのが写真-2 である。盛り土面には急斜面をなして浜崖が形成され、上部に植生を載せたままブロック状に盛り土が崩落したことが分かる。一方、浜崖海側の海浜は一面が砂鉄で覆われており、勾配約 1/10 のほぼ一様斜面となっていた。

また、マウンドの東側隣接部には海浜植生が生育している場所があるが、その地点の標高はかなり高いので、汀線への砂供給のためには植生帯より海側の標高が下がった場所で養浜を行えばよい。少なくとも写真-1に示す標高での盛り土では汀線への供給量が少ないので養浜効果が出にくいと考えられる。波の作用は、汀線からバーム高（T.P.約2m）間で活発なことを考えれば、養浜盛り土のり先標高もT.P.約2mにできるだけ近づける必要がある。しかし汀線に近づけ過ぎると養浜砂の流出が速く、海浜に残る砂量が少なくなり、海浜の拡幅の効果が見えにくくなる点もまた考慮事項である。

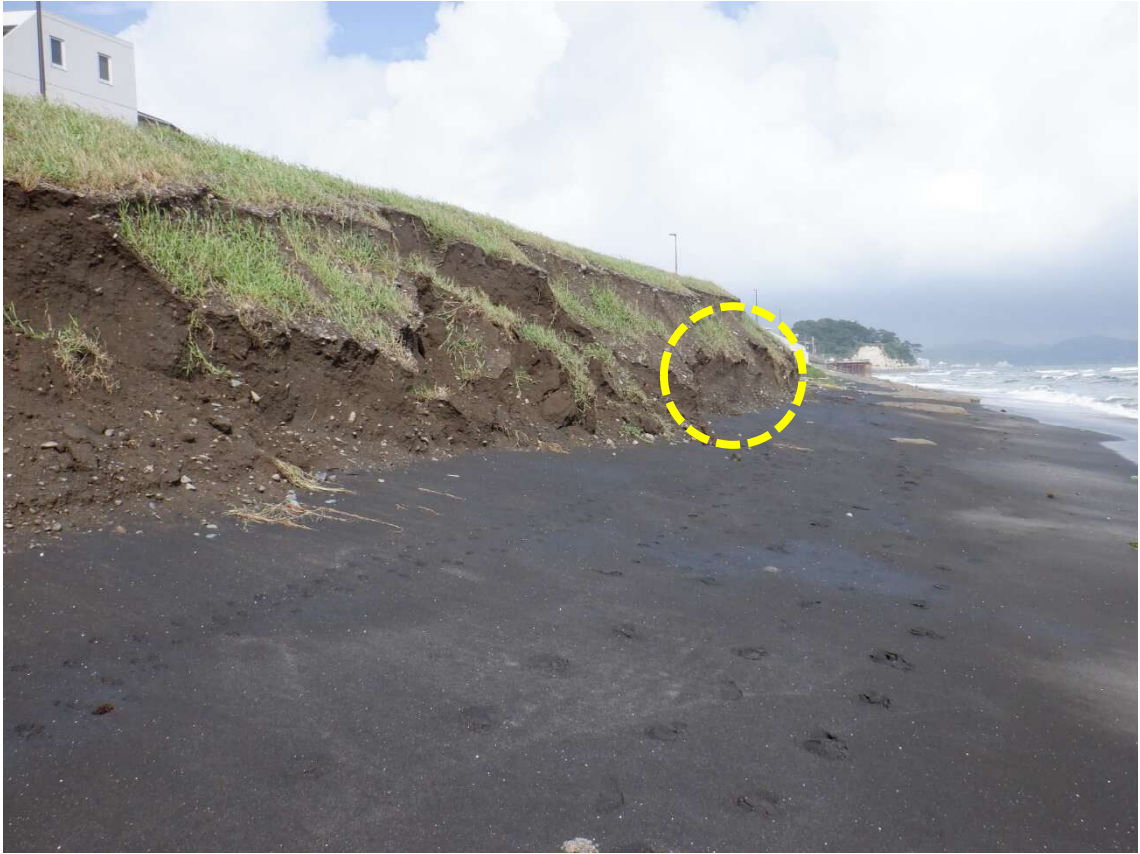
写真-3

写真-2 の撮影箇所から東向きに進み、写真-2 に○で示す急斜面上に残された植生帯付近を中心に望んだのが写真-3 である。この付近では写真-2 に示した養浜盛り土の西端部と比べ侵食量は低下していたが、盛り土ののり肩近くまで斜面の円弧滑りに伴う地割れが起きていた。さらに写真-3 に○で示す盛り土の東端部近傍での侵食状況を示すのが写真-4 である。過去に盛り土ののり肩近くまで侵食が進んだ後、その斜面の下部に浜崖が新しく形成されていた。しかし、浜崖の形成域は斜面全体の 1/2 以下と、侵食量はいつそう減じていた。このように養浜盛り土西部での侵食量が東部での侵食量より大きかったことは、主に入射波の侵入方向が西寄りであったことによると考えられる。

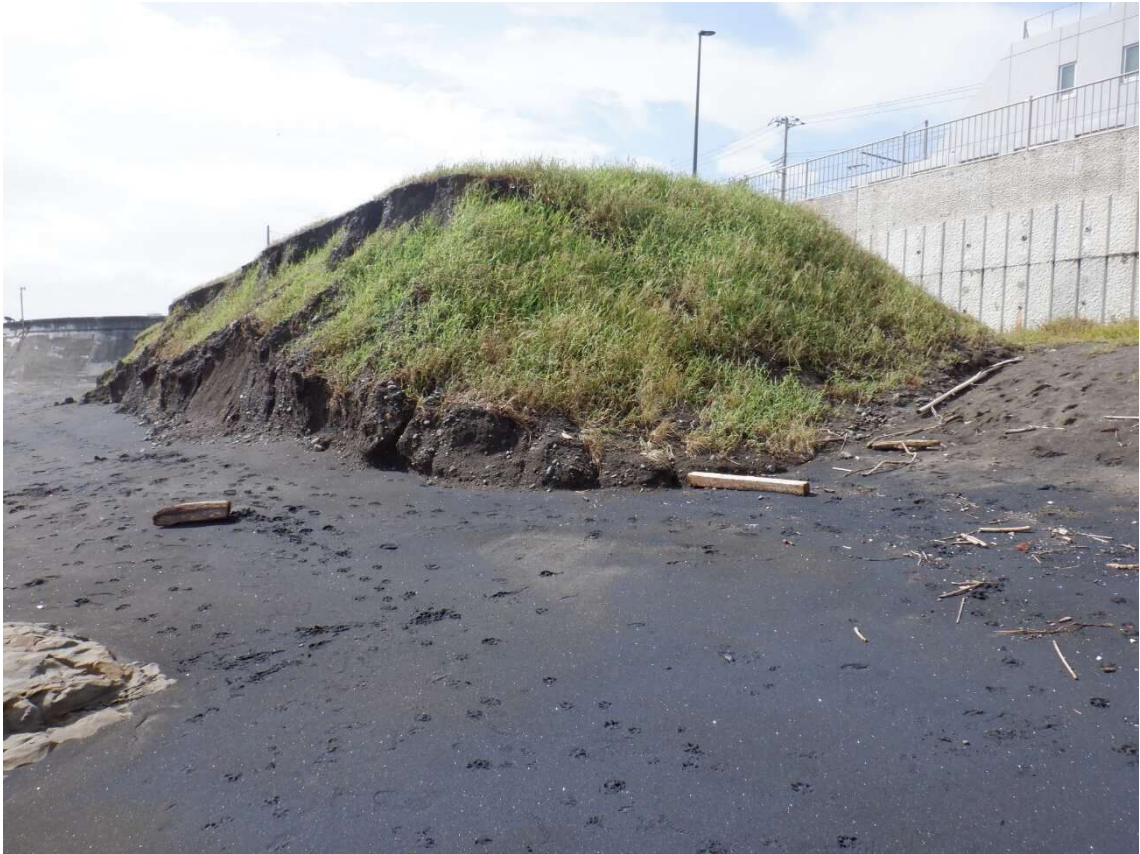
写真-5

養浜盛り土の東端を望んだのが写真-5 である。盛り土斜面の海側にできた浜崖は東向きに規模が減少し、東端では消失していた。盛り土の東端から東側にある海浜を望んだのが写真-6 である。この付近の海浜には植生が繁茂しており、その海側限界付近には流木などの漂着物が帯状に堆積していたことから、波の作用はその位置までで、それより陸側に生育し

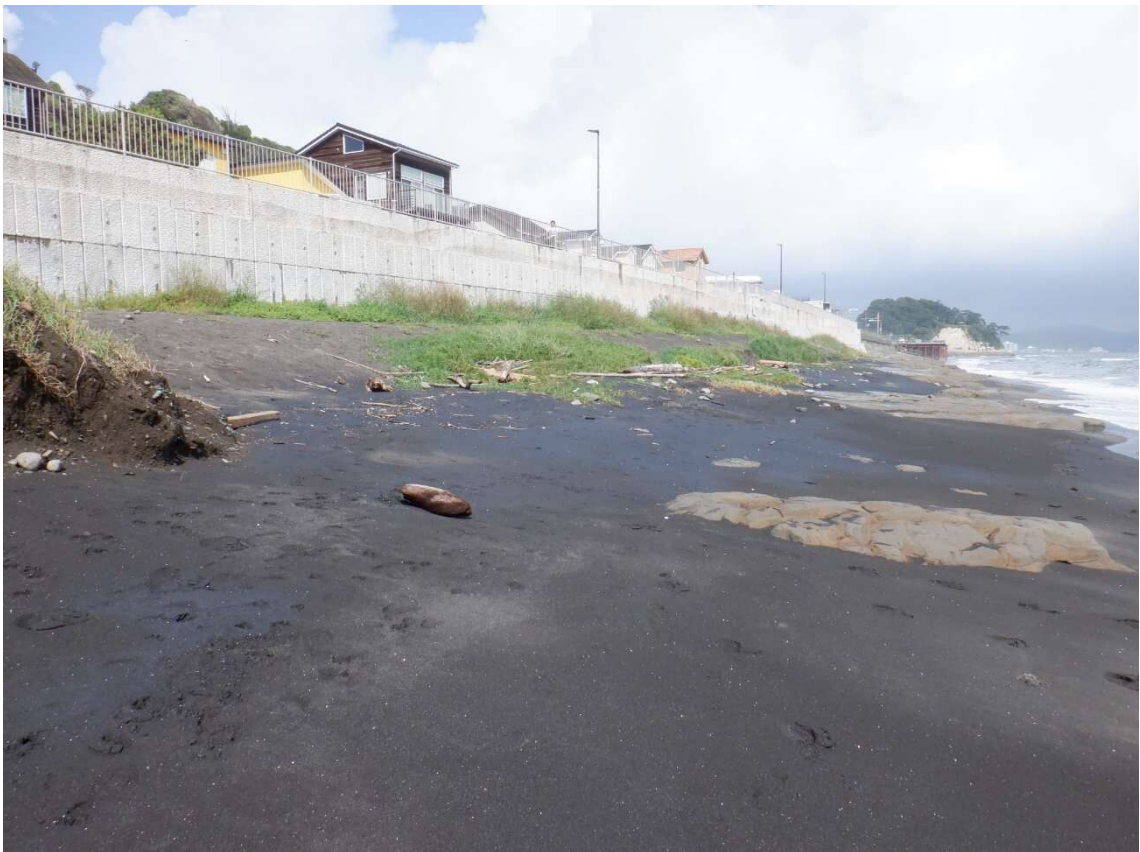
写真-6

ている植生帯には波の作用がなかったことが分かる。

今回の試験養浜では、中央部にある駐車場の東端から土砂を投入し、駐車場護岸の東側隣接部にマウンドをなして養浜盛り土が行われた。このマウンドは、標高がかなり高い場所に造られたため浜崖侵食を伴いながら汀線へと供給される土砂量は大きくなかった。したがって今回行ったと同じ標高でマウンドを形成しつつ、マウンドを東側に延長して養浜しても、そこは写真-6に示したように、波の作用が及びにくく、よって汀線への砂の供給量は小さいままで養浜効果が出ない。
