## 七里ヶ浜での養浜に関する現地調査（2023 年 9 月 2 日）

一般財団法人土木研究センターなぎさ総合研究所長 宇多高明

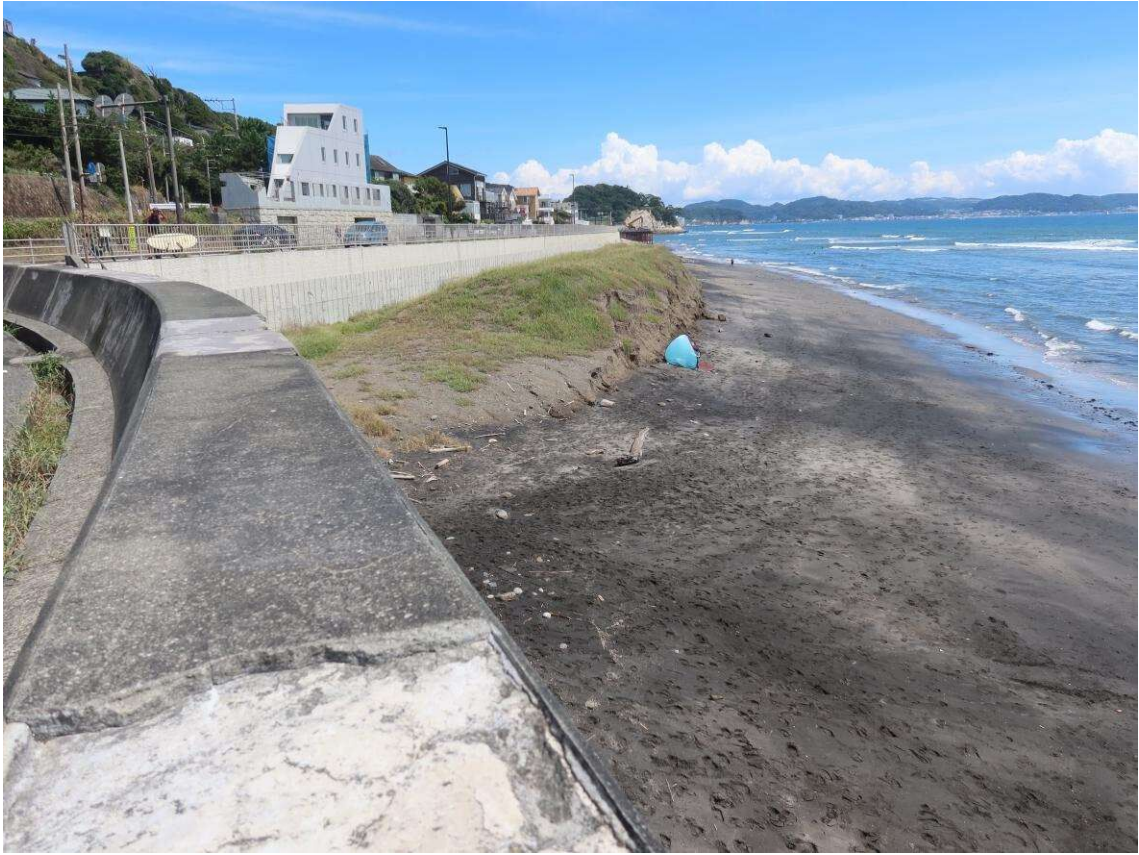
写真-1

中央の駐車場の東側隣接部には前回の養浜盛り土の土砂の大部分が残されていた（写真-1）。盛り土の上部には植生が密に生育していたが、盛り土の海側のり面には浜崖が形成され、浜崖基部にできたノッチが深くなるに従い上部に載る土砂の崩落が起きていた（写真-2, 3, 4）。浜崖の前面にはほぼ 1/7 勾配の砂浜斜面が形成され、浜崖の後退とともにこの一様勾配斜面が陸側に平行移動する形で侵食が進む（写真-5）。ここまで示した現象は、従来から用いられている海浜変形予測に用いられている BG モデルにより完全に表現可能である。

七里ヶ浜では、著しく進んできた侵食への対策として、2023 年より養浜が行われ始めた。初回の養浜では、中央にある駐車場の東側隣接部において 2000 m<sup>3</sup> の土砂を用いた盛り土養浜が行われた。この養浜では、海岸線と平行に走る国道 134 号線の前面において、護岸から離して盛り土が行われ、波の作用により養浜砂が周辺汀線へ運ばれることを期待したが、盛り土の標高が高く、同時に波浪が弱かったため、養浜盛り土はその大半が投入位置に留まり、養浜の効果は明瞭な形では観察されなかった。したがって今後の養浜盛り土では、盛り土の位置を汀線に近づけることが必要である。

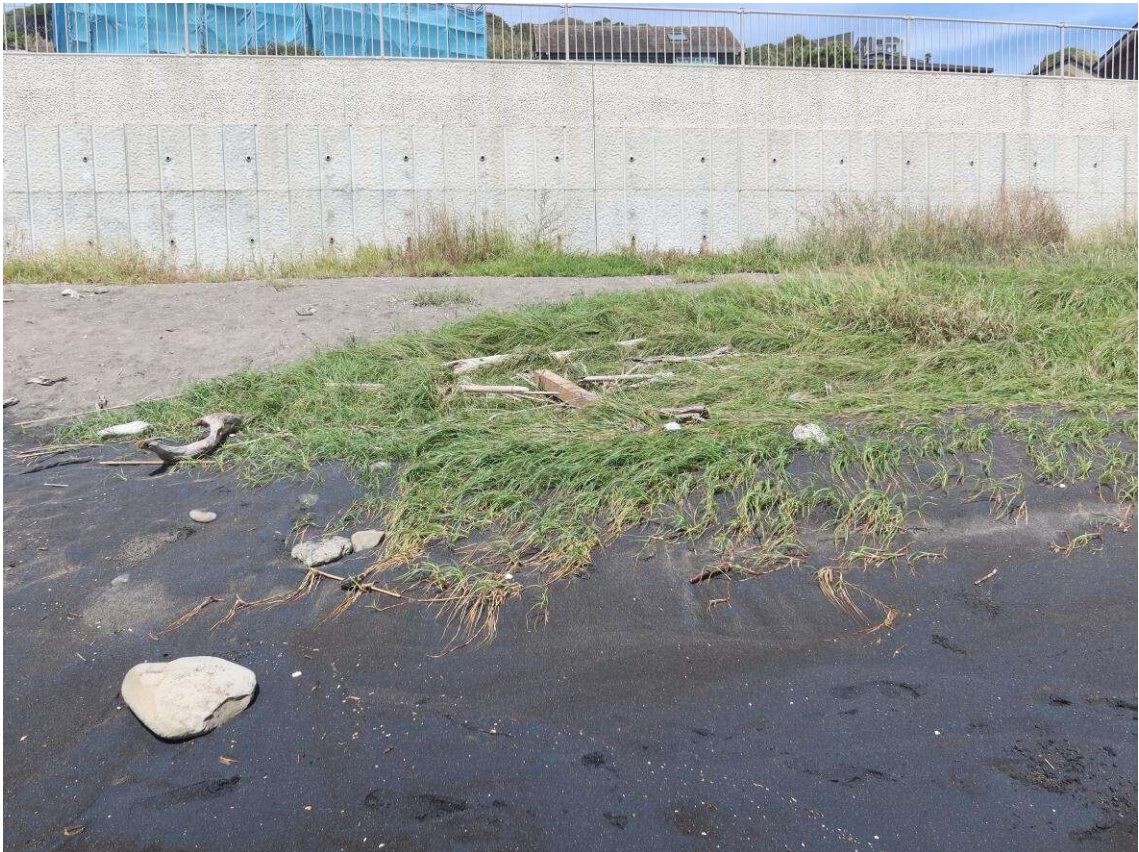
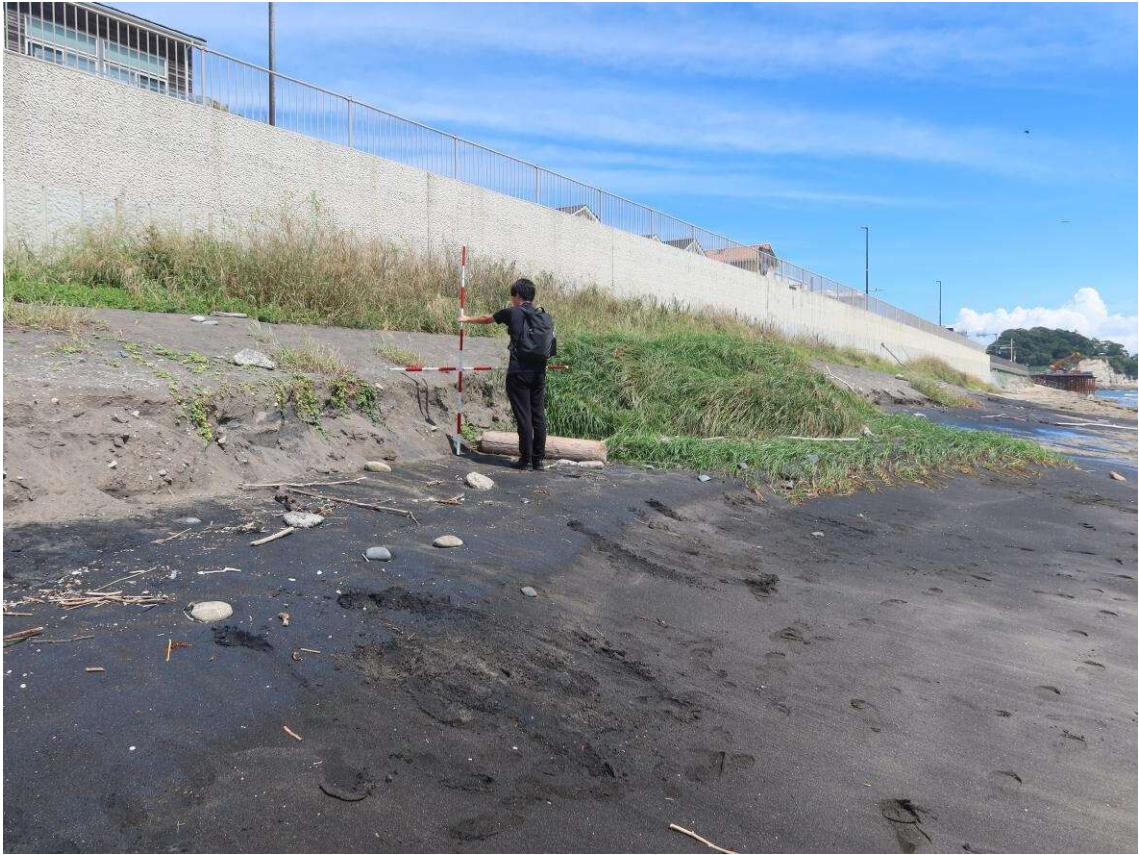
写真-6

養浜盛り土が行われた区間の東隣りでは、今回の養浜以前に投入された砂が植生帯の陸

側に一部残されていたが、その植生がいずれも南西方向に倒伏していた（写真-6, 7）。このことは、今回の現地調査の直前に東寄りの波の作用を受けたこと、したがって一部の砂は西向きに移動していたと推定できる。このことは、養浜盛り土の広がりを考える際、波の入射方向に依存して漂砂が起こることを示しており、盛り土土砂の移動を考える際には潮位が高いと同時に波高が高い条件の波浪の作用について注目すべきこと、また、波の入射方向が砂の移動方向を定める上で決定的に重要なことを示している。写真-8 は駐車場の東側に隣接する砂浜とその東側にある岩盤露出区間の海浜状況を示すが、西向きの沿岸漂砂の流出により、岩盤の露出高が増したように見えた。

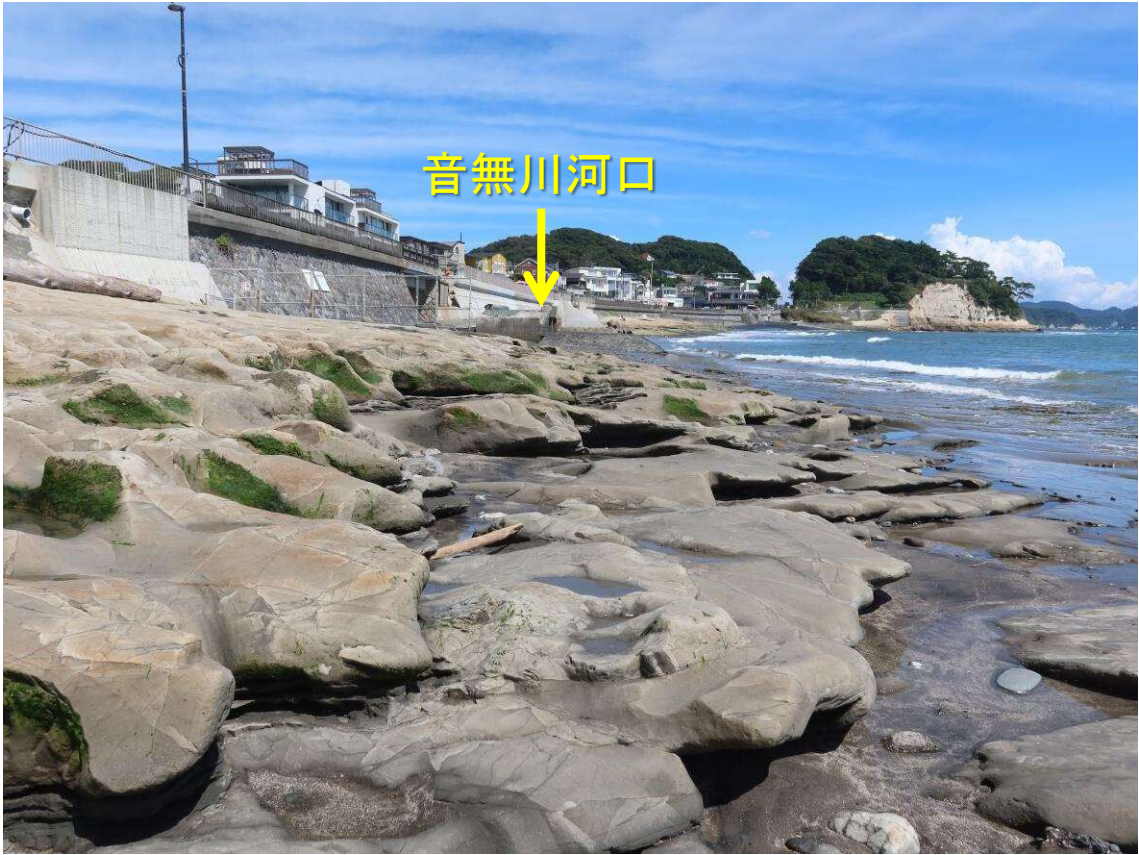
写真-9

音無川河口の西側直近は既に砂浜は全くなく、汀線より陸側は不陸の大きな岩盤が露出している（写真-9）。このように不陸の大きい場所で養浜が行われた場合、養浜土砂は岩盤の隙間に入り込むが、その場合、不陸内へ入り込んだ砂は波の作用を受けにくくなるのでその安定性が高まると見られる。実際、写真には小さなポケットに砂が堆積しているのでこの仮説は妥当と考えられる。一方で、溝が岸沖方向に連続的に伸びている場合、この溝に沿ってうちあがった海水が集中的に戻ると考えられるので、そこでは投入砂の安定性が低下すると考えられる。現況ではこれらの点が解明されていない。

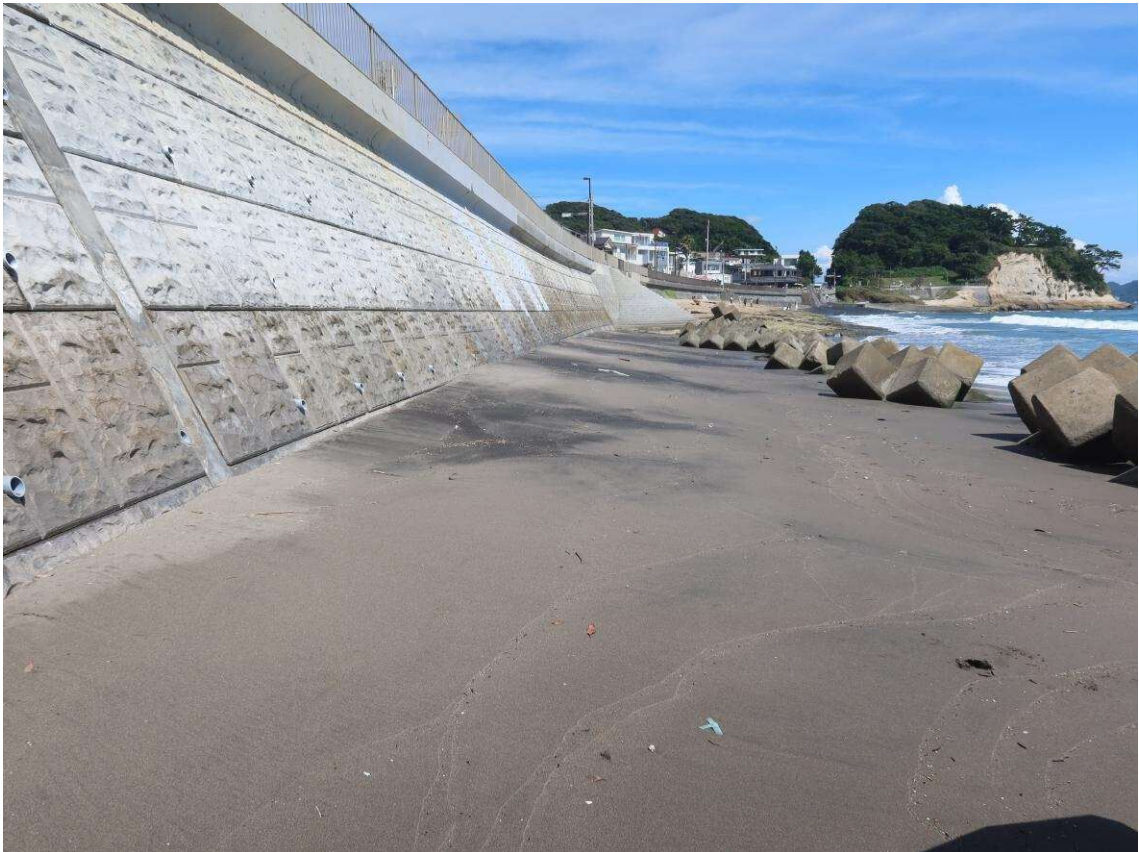
写真-10

音無川の東側に隣接して国道 134 号線の護岸崩壊箇所がある。この護岸は現在修復されており、直立護岸の前面には砂浜が戻っている（写真-10）。岩盤露出区域における盛り土養浜の砂の挙動を調べる際には、岩盤の露出していない区域と露出区域で同様にして養浜を行い、その後の土砂の移動状況について調べることが有効と考えられる。この場合の砂浜部分での養浜適用地の一つがこの付近と考えられる。護岸前面で盛り土養浜を 2 m 厚で行うとすれば、護岸前面の六脚ブロックは砂に埋まる（写真-11）。このような盛り土の変形を干潮時に UAV（ドローン）撮影を行えば盛り土の変形状態を追跡可能であろう。
