## 定点撮影画像による七里ヶ浜の海浜観察

一般財団法人土木研究センターなぎさ総合研究所長 宇多高明

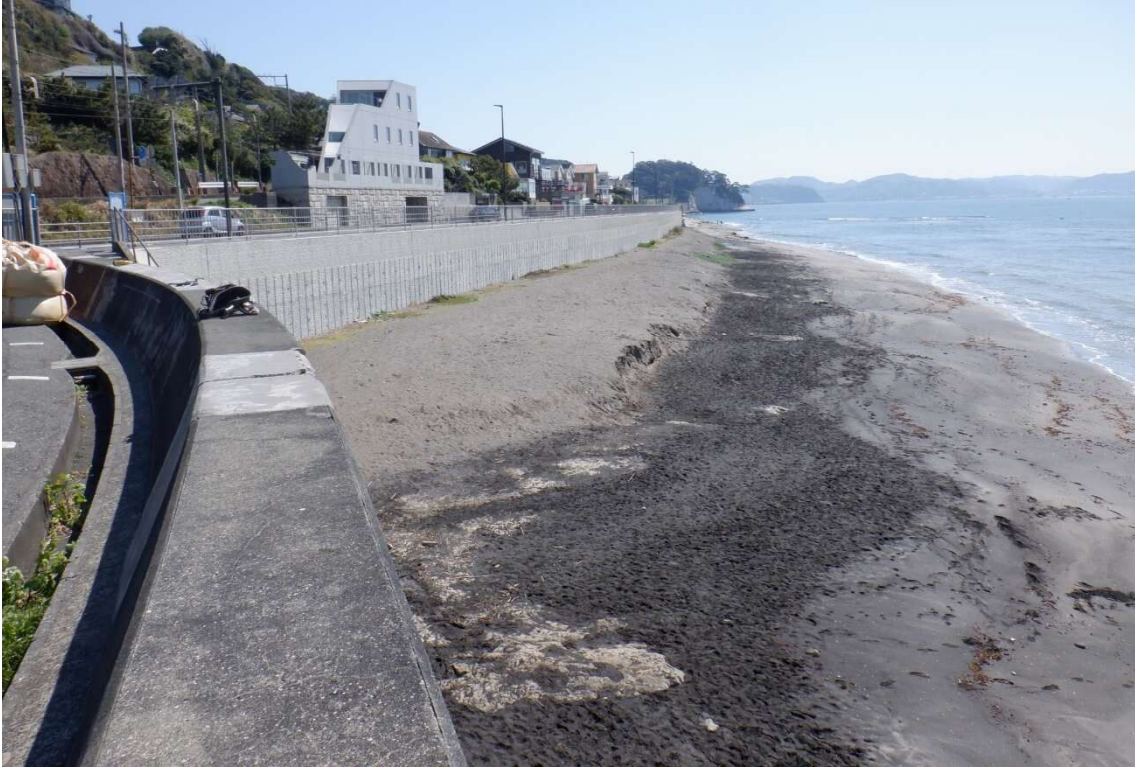
写真-1

まず**写真-1**は養浜前の2023年4月10日の海浜状況を示す。養浜箇所は平坦をなしており、その海側端の一部では浜崖が形成され、また道路護岸の基部に沿って細長く植生が生育する状況にあった。当時残されていた後浜より海側には、ビーチカスプを形成しつつ砂鉄を多く含む砂が堆積していた。

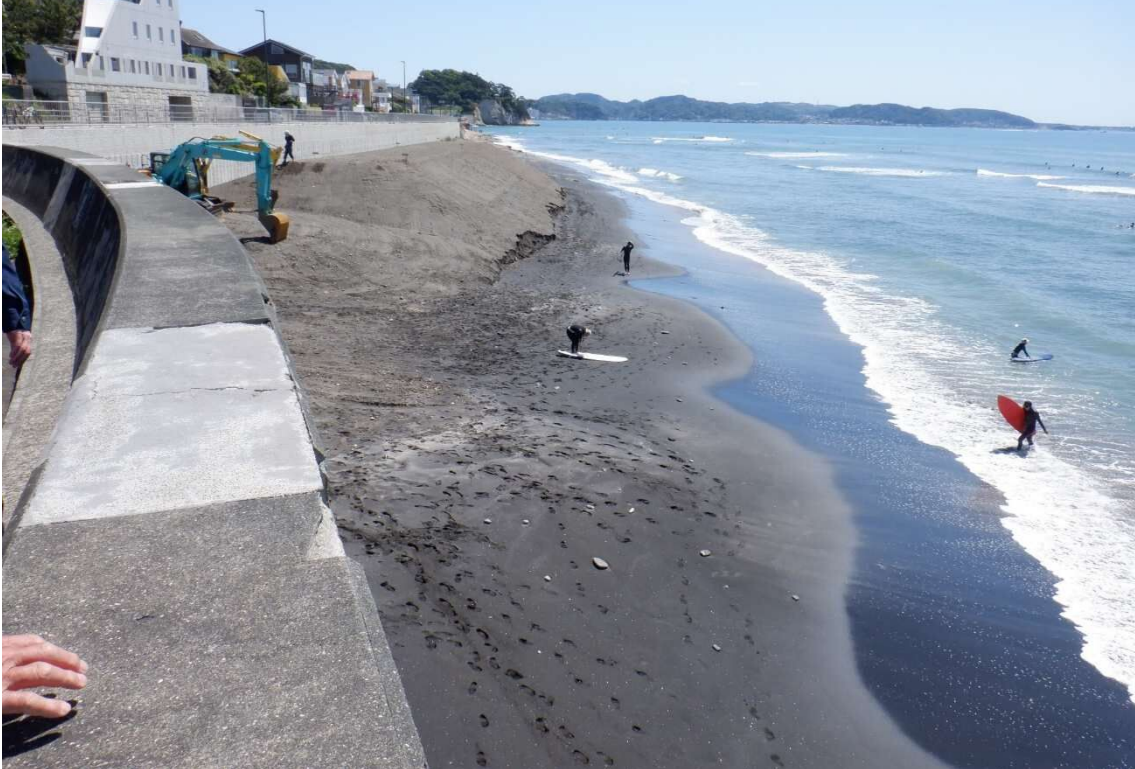
写真-2

その後4月27日の海浜状況を**写真-2**に示す。この写真は養浜直後の状況を示し、台形状の盛り土がほぼ完成した時点の状況を示す。この写真で見ても**写真-1**とほぼ同じ場所に浜崖が形成されていた。それから約1か月経過後の5月22日になると、この間の波の作用により浜崖の比高がやや増加したことが分かる(**写真-3**)。その後、台風2号の通過直後の6月5日には盛り土の標高の高い場所まで削られ、同時に全域にわたって漂着ゴミで覆われた(**写真-4**)。台風2号時には最大有義波高が2.8mの高波浪が襲来し、盛り土ののり先に波が作用したことによりこのような変形が起きたが、盛り土の標高が高かったために盛り土の天端までの侵食は起こらなかった。最後に9月11日の海浜状況を**写真-5**に示す。この間、盛り土上には植生が繁茂し緑で覆われたため、盛り土ののり面上に形成された浜崖状況がよく見て取れる。浜崖の形成自体については、6月5日当時の状況と大きな変化はなく、初期に急速に侵食が進んだことが分かる。

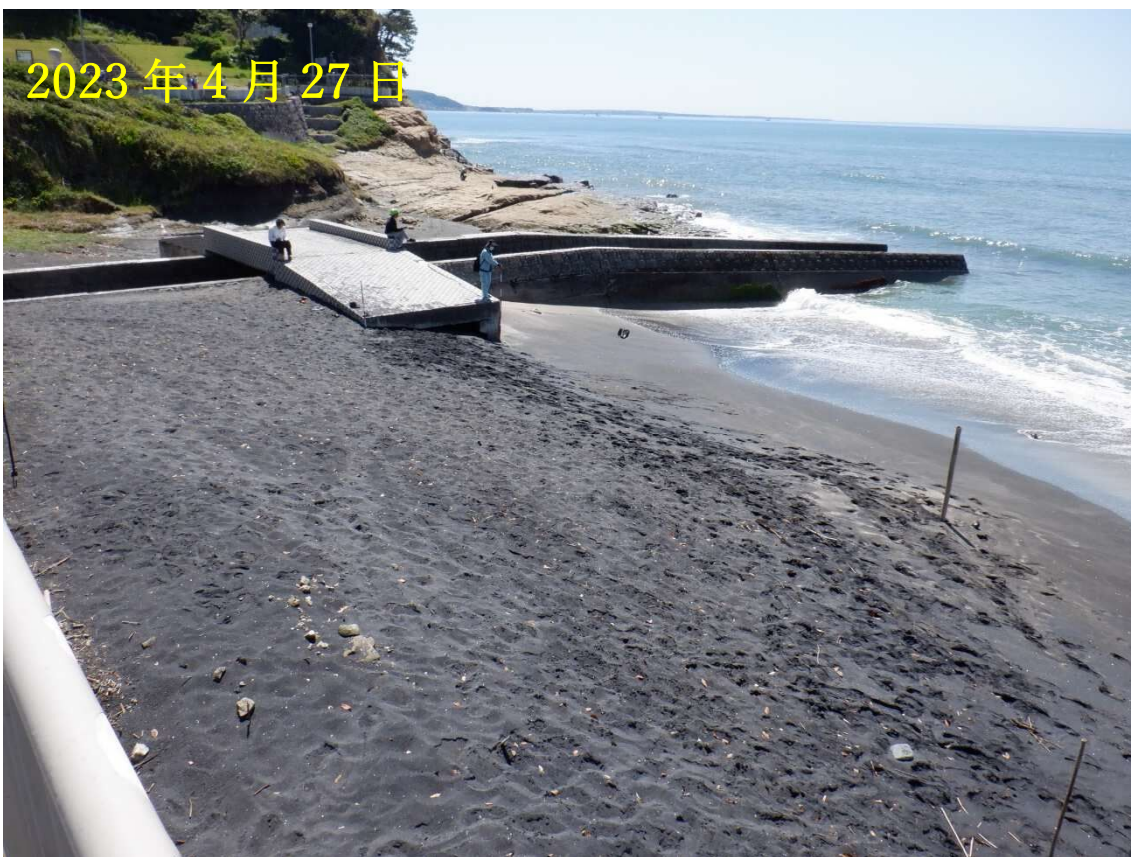
写真-6

**写真-6**には、養浜完了時(4月27日)における極楽寺川河口導流堤の右岸側の状況を示す。中央に見える歩道橋より陸側はほとんど全面が黒い砂鉄で覆われていたが、歩道と汀線

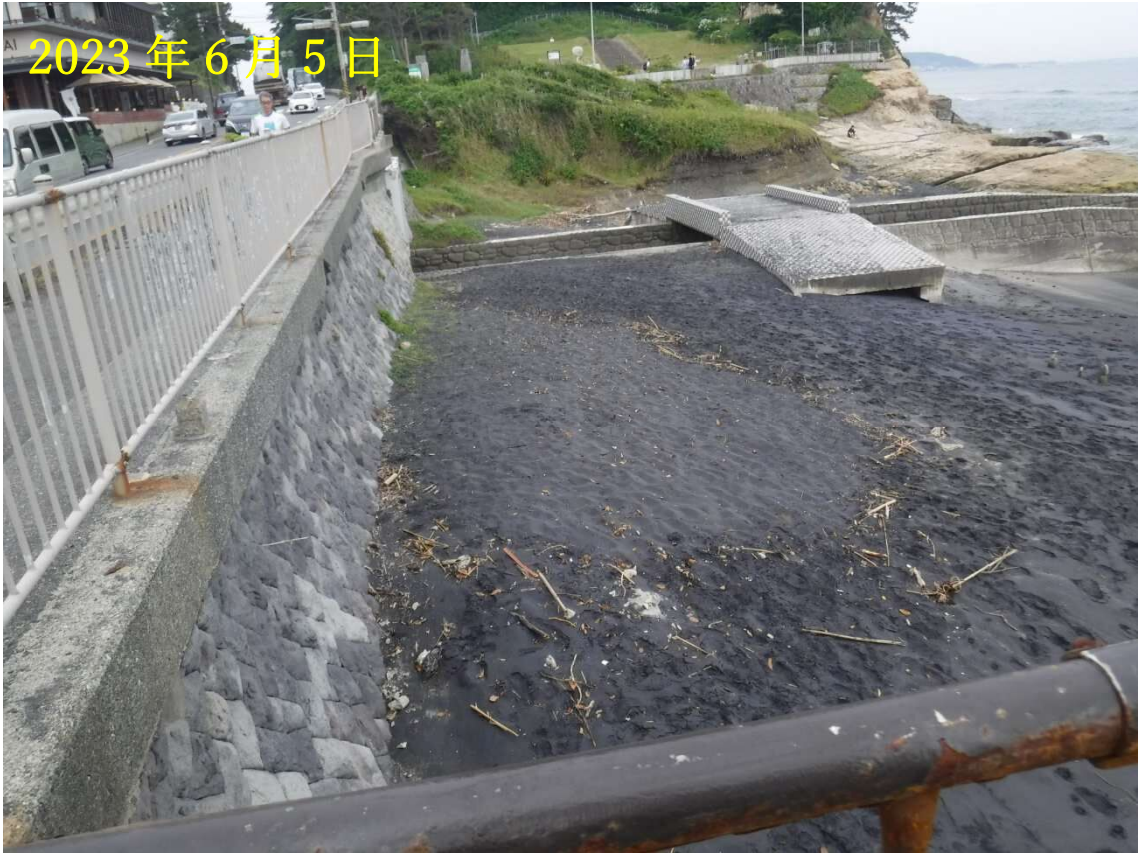
写真-7

の間には通常の白砂が堆積していた。その後、台風 2 号襲来直後の 6 月 5 日には護岸前面まで漂着ゴミが堆積した(写真-7)。ことからこの間に高波浪が襲来したことは間違いない。さらに台風 3 号の襲来直後の状況を写真-8 に示す。この場合も歩道橋の陸側まで波の遡上痕跡が確認できる。
