## 4. 震災写真から見る神奈川県は今・昔(70 地点)

2.(3)で述べたとおり、次の考え方に沿って県内 70 地点の震災写真を選定しました。

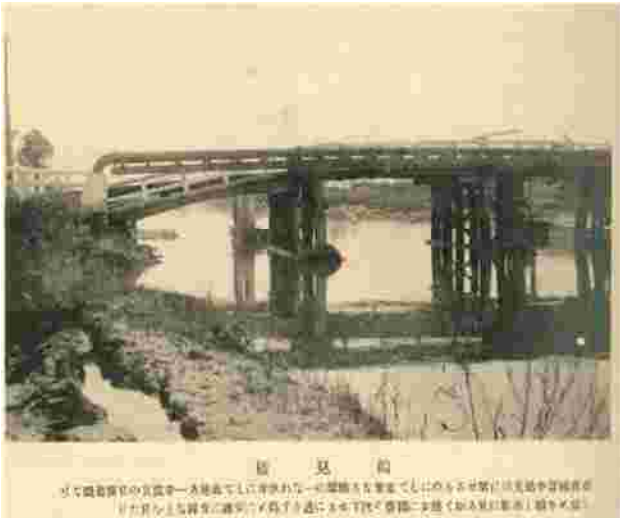
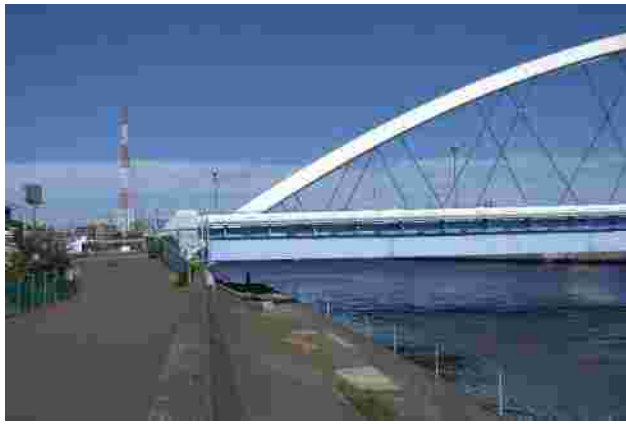
写真(左:震災当時、右:現在)

| 説明 | 周辺一帯の被害も軽微で、鶴見橋は少し沈下した程度ですみました。現在、架け替わった鶴見川橋が同じ場所にあります。 |

| 原典説明 | 京浜国道中鶴見川に架せるものにして重要なる橋梁の一なれ共幸にして此地方一帯震災の程度軽微なりし為め本橋も亦凶に見る如く僅かに橋台の沈下せるに過ぎず為め交通に支障なきを得たり |
| 備考 | 写真では、橋梁の下が水域ですので、鶴見橋の下流右岸側から上流左岸側を向いて撮影したものと推察されます。当時も橋のすぐ脇に管路が見えるため、当時と同じく手前の管路越しに撮影しました。 |

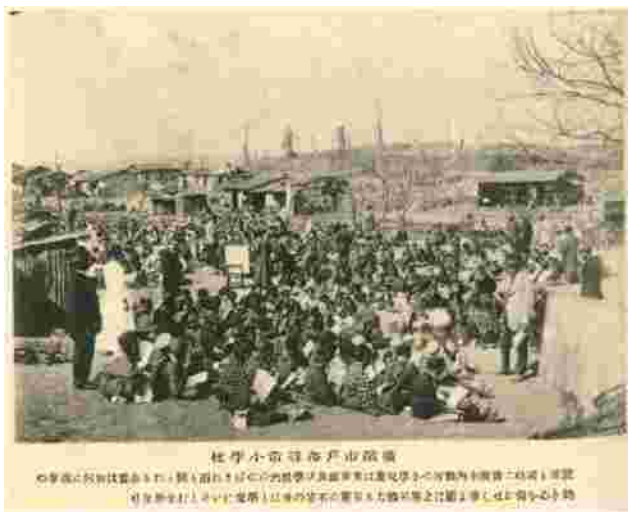
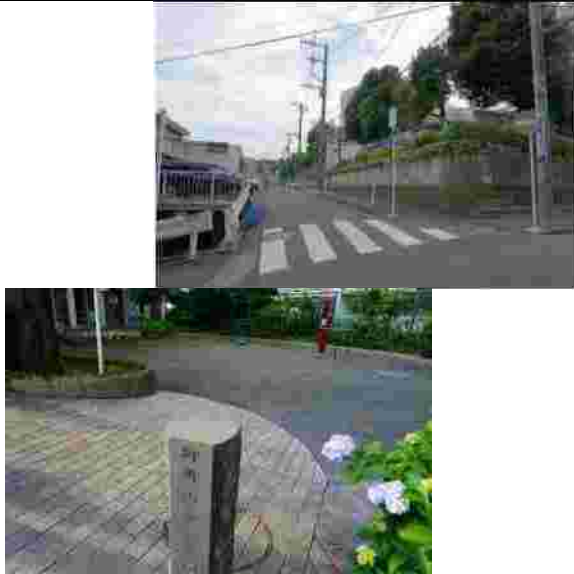
| 被害 | 避難 | アクセシビ | C | 出典 | 大正十二年九月一日大震災記念写真帖 |
|---|---|---|---|---|---|
| 説明 | 当時の戸部小学校は地震により倒壊し、その後の火災によって廃墟となりました。写真奥の丘陵方面にはほとんど建物が失われた様子が見えます。現在の写真は、当時の小学校があった御所山第二公園側からその横に移転した現在の戸部小学校方向を写しています。 | | | | |
| 原典説明 | 震災と同時に横浜市内数万の小学児童は其家庭及び学校共に亡ぼされ而も頻々たる余震は如何に彼等の幼き心を脅かせし事よ図は之等可憐なる児童の不安の中にも学業にいそしむ光景なり | | | | |
| 備考 | 当時の戸部尋常小学校は、現戸部小学校より北側、現在の御所山第二公園付近一帯にありました。写真奥に丘陵地が見えることから、小学校東側から西に向かって撮影したものと推察されます。 | | | | |

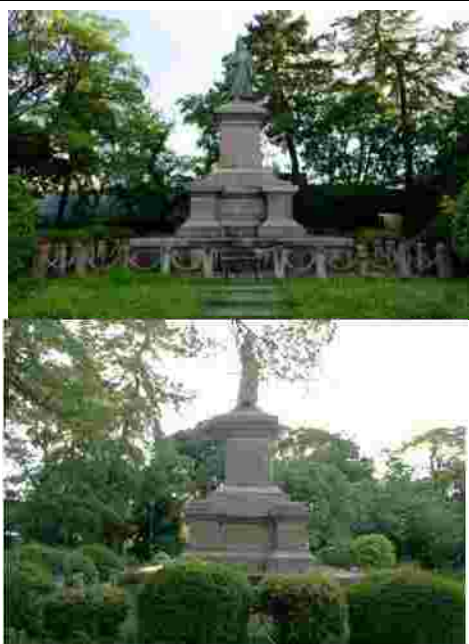
| 被害 | 地盤変動 | アクセス性 | B | 出典 | 大正十二年九月一日大震災記念写真帖 | | |
|---|---|---|---|---|---|--|--|
| 写真(左:震災当時、右:現在) | | | | | | | |

| 被害 | 地盤変動 | アクセス性 | B | 出典 | 大正十二年九月一日大震災記念写真帖 | | |
|---|---|---|---|---|---|--|--|
| 説明 | 掃部山公園にある井伊直弼の銅像は、倒壊はしませんでした。台座に対して約30度程度回転しました。現在銅像の方向は戻され、同じ場所にあります。 | | | | | | |
| 原典説明 | 横浜市掃部山公園にある井伊掃部頭の銅像は地震の為め約三十程度台石と共に回転せり恰も阿鼻叫喚を見るに忍びざるが如く | | | | | | |

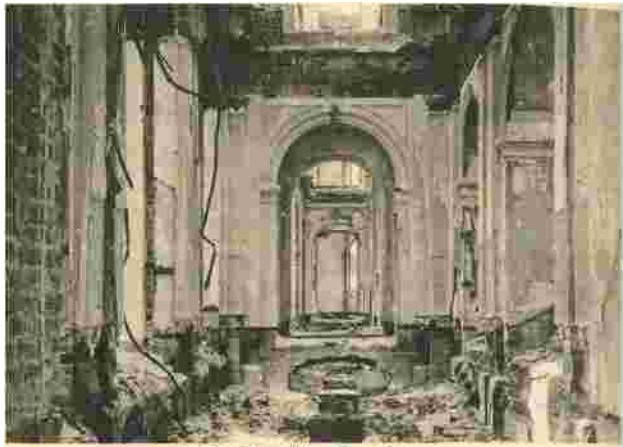
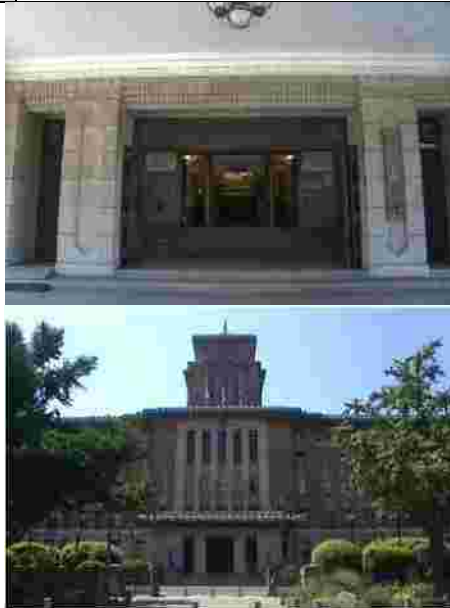
| 説明 | 神奈川県庁周辺では多くの建物が全壊し、当時の県庁舎は火災の被害を受けて、建物構造部材のみ焼け残りました。県庁の周辺は概ね倒壊、半壊していたといえます。現在の庁舎は震災で被災した庁舎を1928(昭和3)年に建て替えたものです。 | | | | |
| 原典説明 | 建築の壮麗嘗て国府県中に其比を見ざりし神奈川県庁も一朝大震災火災に見舞はれては斯の如くになり終れり、図は正面玄関より入りて左手の廊下を眺めたる光景なり | | | | |

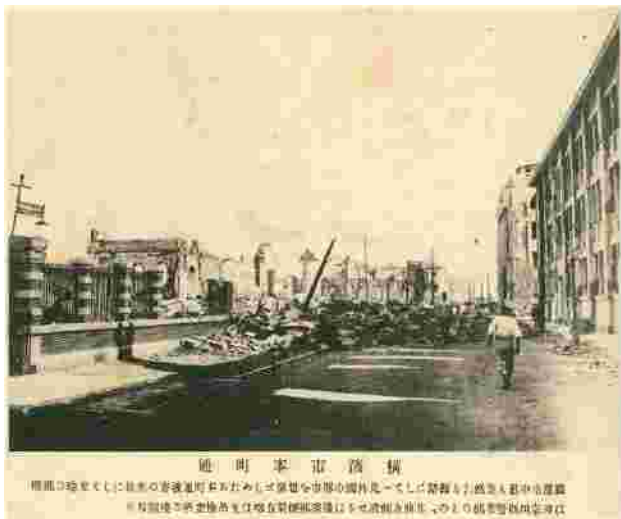
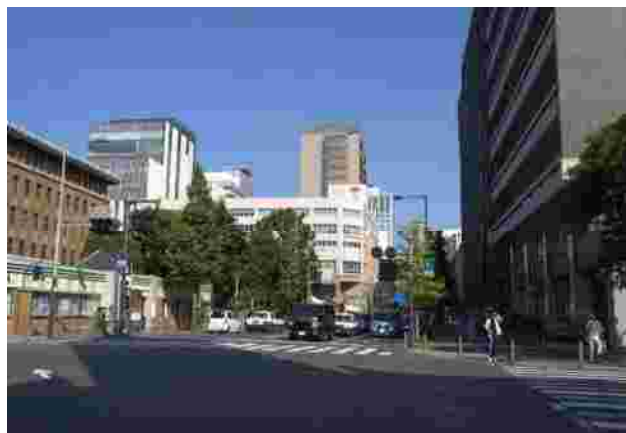
| 説明 | 横浜郵便局、生糸検査所など市内の官公庁舎の多くも倒壊被害を受け、瓦礫が道路を塞いでいます。現在、建て替わった本町交番や横浜港郵便局など多くの公共施設が建ち並びます。 | | | | |
| 原典説明 | (抜粋)左端の鉄柵は神奈川県警察部のもの、その前方倒壊せるは横浜郵便局、右端は生糸検査所の残骸なり | | | | |

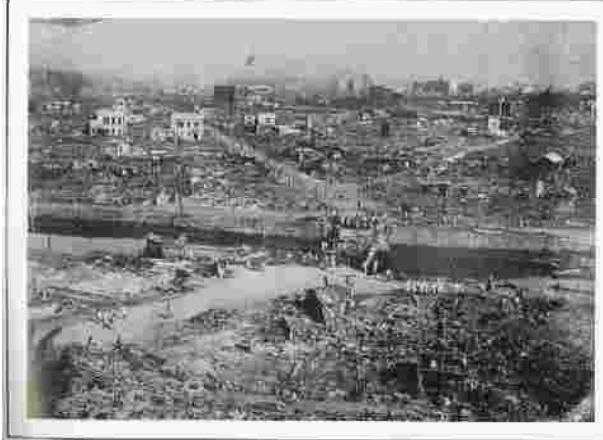
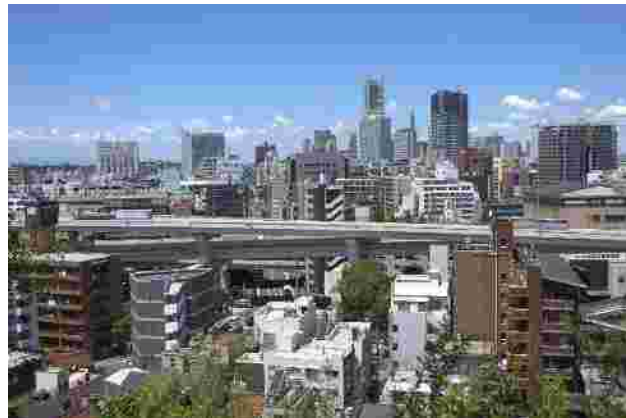
| 説明 | 地蔵坂から眺める周囲一帯の建物が火災により焼失しました。現在は、撮影場所からは中村川の水面が見えないほど多くの高層ビルが建ち並んでいます。 | | | | |
| 原典説明 | 万代、不老、翁、扇、寿、松影、吉濱の各町は四周を河川に囲まれた一区画で、震火に際し各橋梁が殆ど破壊焼失したため、住民の混乱其極に達し、遂に多数の死傷者を生じた。図は地蔵坂より亀の橋を隔て、望んだ其焼跡である。 | | | | |

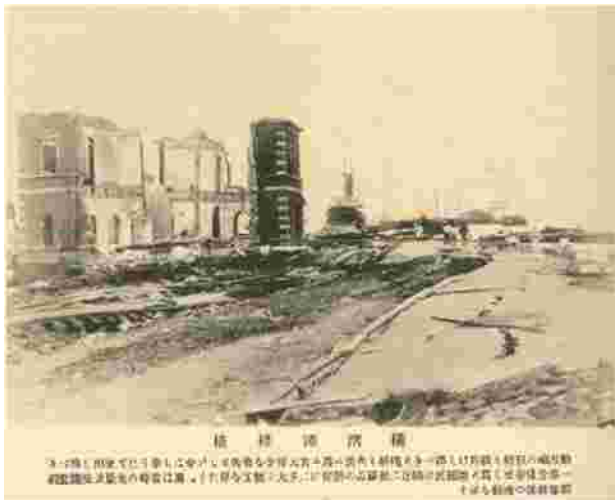
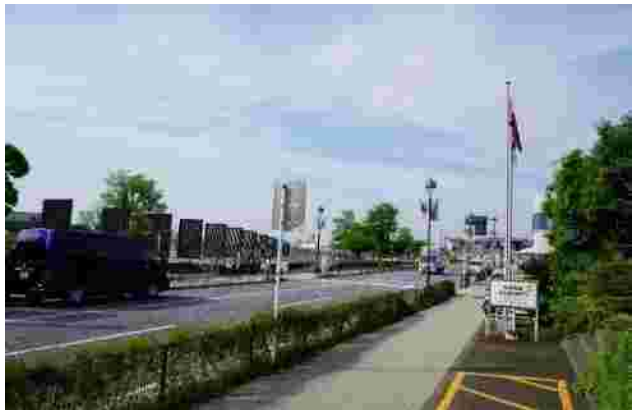
| 説明 | 横浜港大さん橋は一部分を残し、火災によって多くの建物が焼失被害を受けました。一部残存した港で避難民の搬送や物資輸送が行われました。現在は世界各国のクルーズ船も寄港する客船ターミナルとして利用されています。 | | | | |
| 原典説明 | 数万噸の巨船を横付けし得べき大栈橋も火災の為め其大部分を焼失せしが幸にも辛うじて使用し得べき一部分残存し為め避難民の輸送に救恤品の陸揚げに多大の便宜を得たり、図は当時の光景及税関監視部海務係の残骸を示す | | | | |

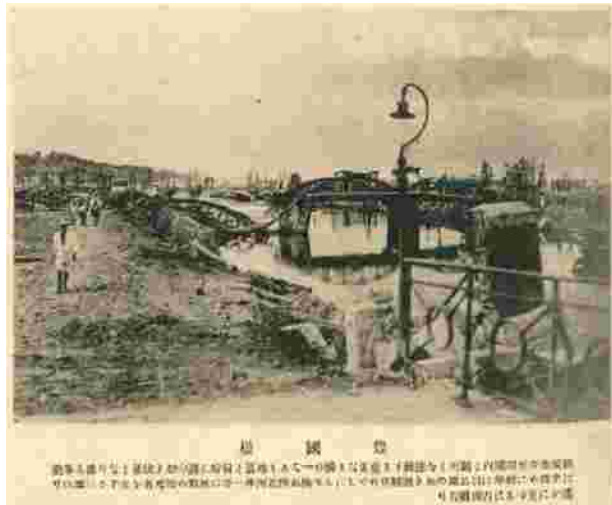
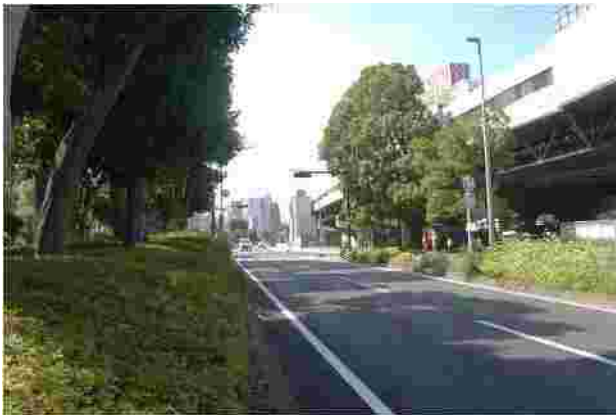
| 写真(左:震災当時、右:現在) | | | | | |

| 説明 | 当時の豊国橋が落橋し、周囲は火災による被害も多数発生しました。現在はJR京浜東北・根岸線が高架を走り、地下には首都高速横羽線が通っており、水面は見えません。 | | | | |
| 原典説明 | 横浜市の所謂関内と関外とを連絡する重要な橋の一なるも地震と同時に図の如き状態となり渡る事能はず為めに対岸には公園の如き避難所有りしにも不拘此附近河岸一帯に無数の焼死者を生ずるに至れり | | | | |

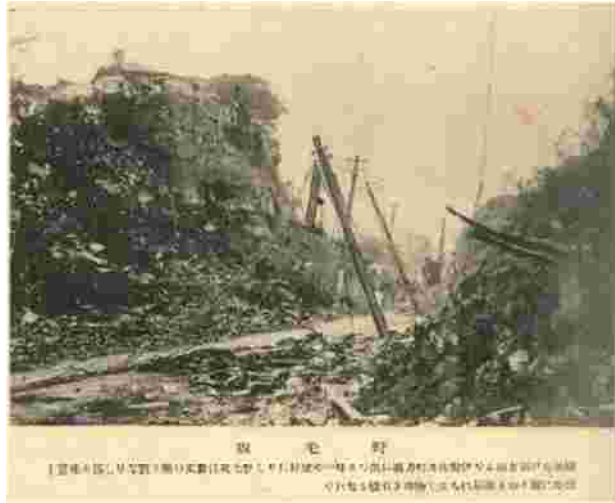
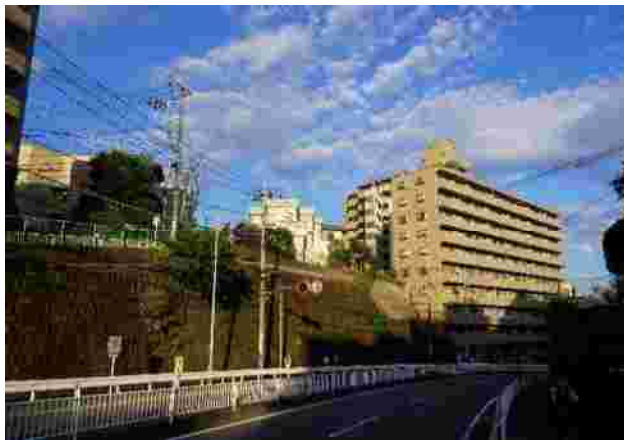
| 説明 | 野毛坂は当時、両側を斜面に挟まれた道路でしたが、がけ崩れにより、土砂の流出、斜面上の家屋の倒壊などの被害が発生しました。現在も擁壁は各所に見られますが、マンション等が建ち並ぶ一角となっています。 | | | | |
| 原典説明 | 横浜市戸部方面より伊勢佐木町方面に出づる唯一の捷路たりし野毛坂は数丈の掘り割りなりし為め地震と同時に図の如き崖崩れを生じ物凄き有様となれり | | | | |
| 備考 | 当時の写真では、左側により多くの崩壊土石がたまっていますのでこちらのほうがより大きく崩れたものと思われます。現在の地形を見ると道路西側は急崖に近接していますが、道路東側は急崖まで少し離れているため、当時の写真の左側が道路北側と推察できます。説明文も「戸部方面より伊勢佐木町方面に出づる・・・」とあり北から南をみていることをうかがわせますが、このこととも合致します。 | | | | |

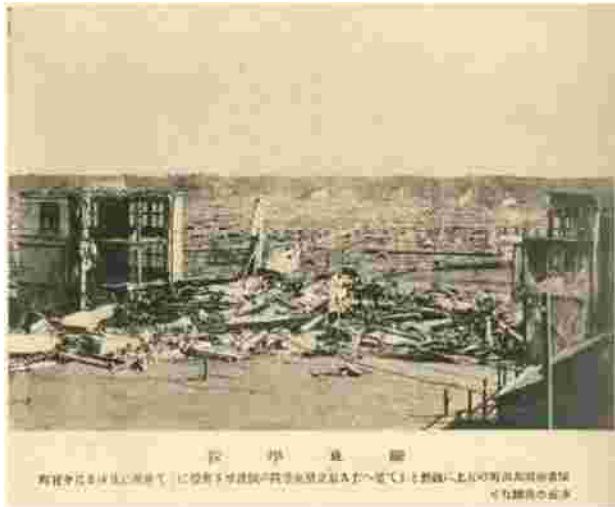
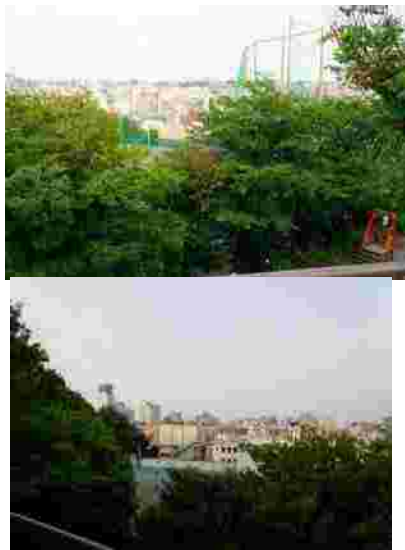
| 説明 | 当時の関東学院は倒壊した他、周囲一帯焼け野原になった様子が見えます。現在、建て替わった関東学院中学校・高等学校のほか、建物が建ち並ぶ市街地が見て取れます。 | | | | |
| 原典説明 | 横浜市南太田町の丘上に巍然として聳へたる私立関東学院の倒潰せる有様にして前面に見ゆるは中村町方面の焼跡なり | | | | |

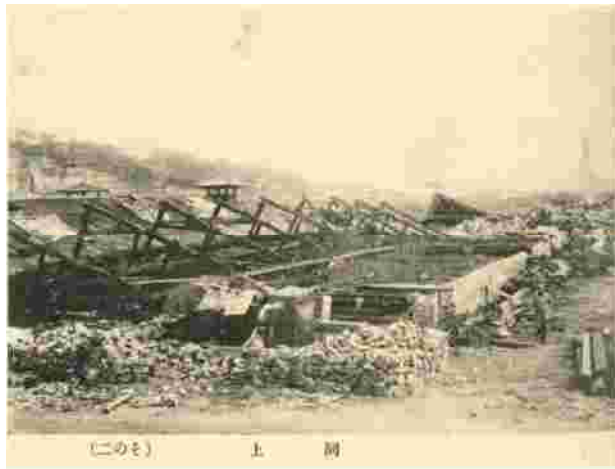
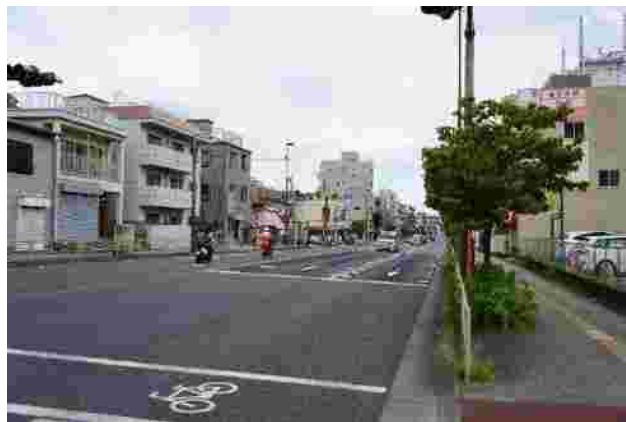
| 写真(左:震災当時、右:現在) | | | | | |

| 説明 | 広大な紡績工場がありましたが、レンガ造の工場が倒壊し、多くの死傷者が出ました。現在は保土ヶ谷区役所のほかショッピングセンターやマンションが建ち並びます。 | | | | |

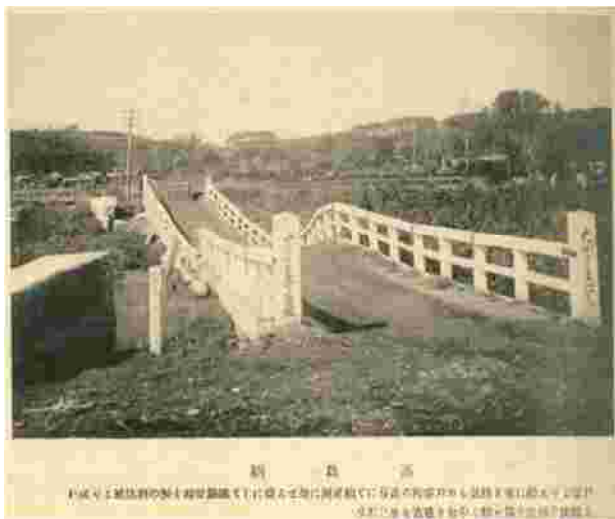
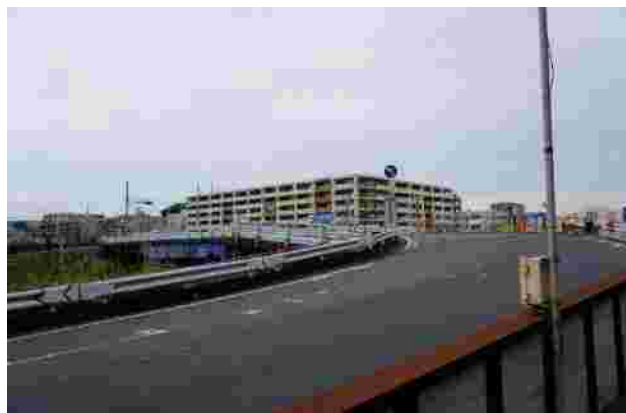
| 説明 | 高島橋は鉄筋コンクリート製の橋脚が折れる被害を受けました。現在、高島橋は架替工事中です。 | | | | |
| 原典説明 | 戸塚より大船に至る県道も中戸塚町の近傍にて柏尾川に架せる橋にして鉄筋コンクリート製の打込杭より成れる橋脚の挫折の為に斯くの如き被害を生じたり | | | | |

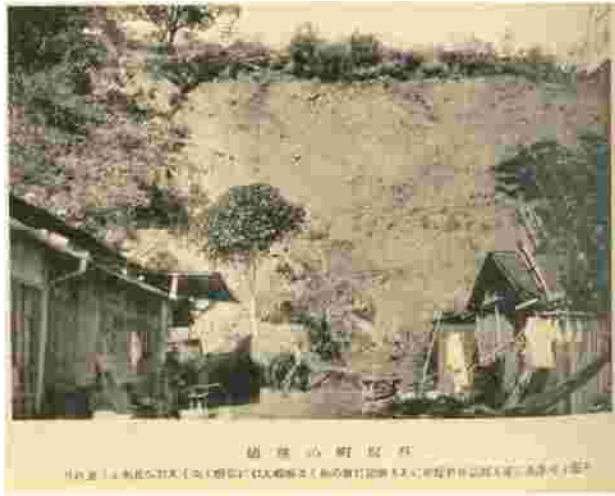
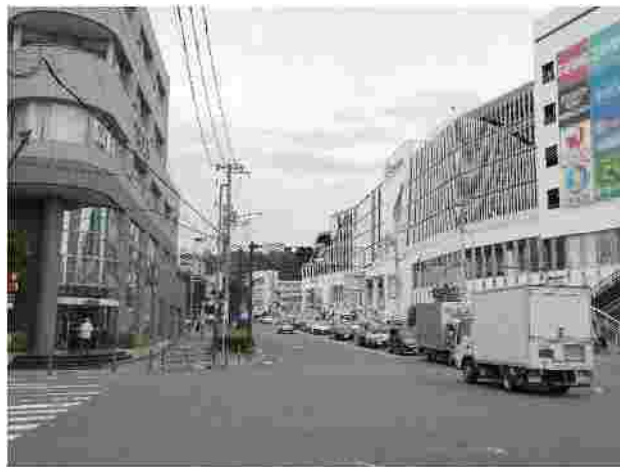
| 説明 | 今は緩やかな坂道ですが、当時は隧道を設けるほどの斜面があり、斜面の土砂崩れによって、隧道の出入口が塞がれました。現在は切り開かれてトンネルはなく、大きな商業施設のある交通量の多い市街地となっています。 | | | | |
| 原典説明 | 戸塚より厚木に至る県道中戸塚町にある墜道は図の如く其両端入口に崩壊し全く入口を見失ふに至れり | | | | |

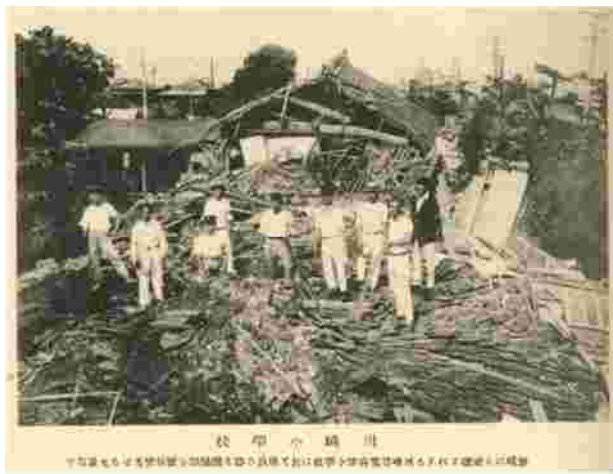
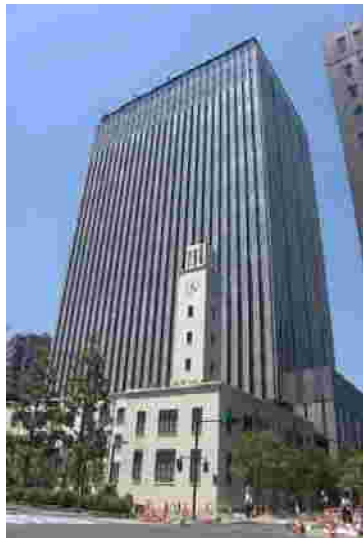
(14)川崎小学校(川崎市川崎区宮本町)

| 説明 | 現在、高層の建物となっている川崎市役所本庁舎となっている場所に、倒壊した川崎尋常高等小学校がありました。 | | | | |
| 原典説明 | 無残にも破壊されたる川崎尋常高等小学校に於て職員の器具機械類を発掘整理する光景なり | | | | |

| 備考 | 川崎小学校は、震災で講堂及び4教室を残して校舎が壊れたため、川崎区日進町に移転しましたが、その前は砂子一丁目(現市役所)にありました(川崎小学校HPより)。撮影方向は、被害状況から敷地西側の校舎と思しき建物が倒壊したものと推察され、北側の道路から南向きに撮影したものと思われます。撮影場所の特定は困難なため、現在の川崎市役所を撮影しました。 | | | | |

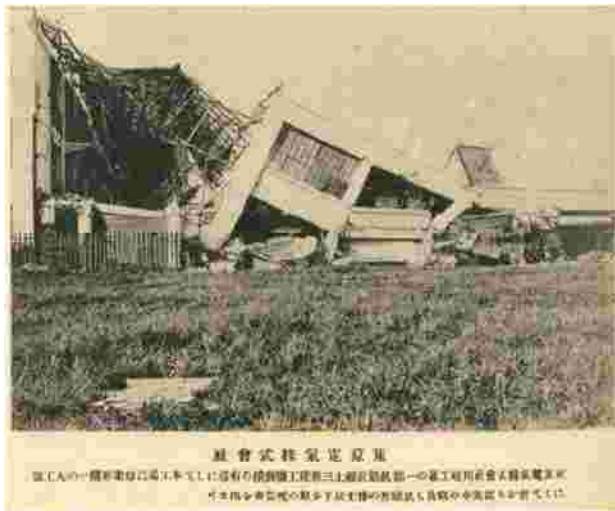
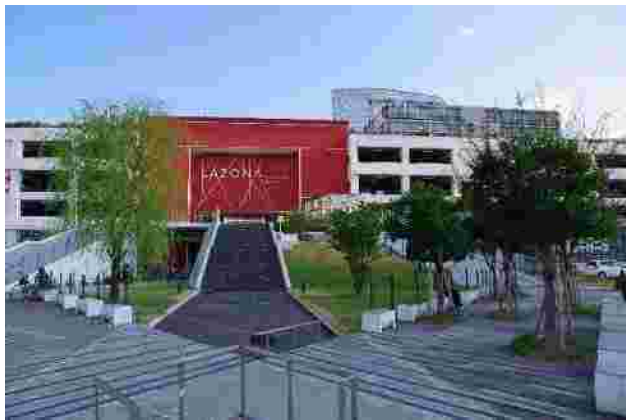
(16)東京電気株式会社(川崎市幸区堀川町)

| 説明 | 一部鉄筋コンクリートの3階建ての工場建物の倒壊により多数の死傷者が発生しました。現在、工場には一帯に別の商業施設が建っています。 | | | | |
| 原典説明 | 東京電気株式会社川崎工場の一部鉄筋混凝土三階建工場倒潰の有様にして本工場は斯業界随一の大工場にして折らか従業員中の職員も試験所の博士以下多数の死傷者を出せり | | | | |

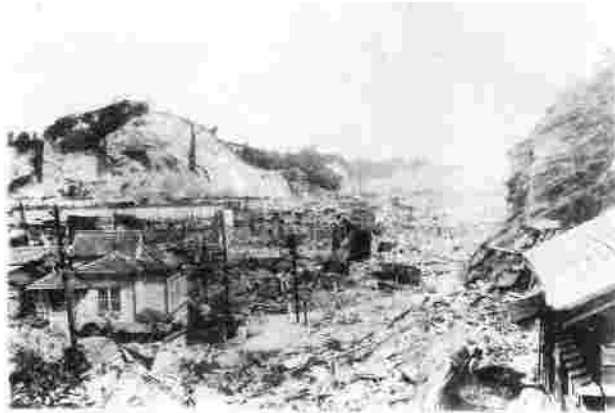
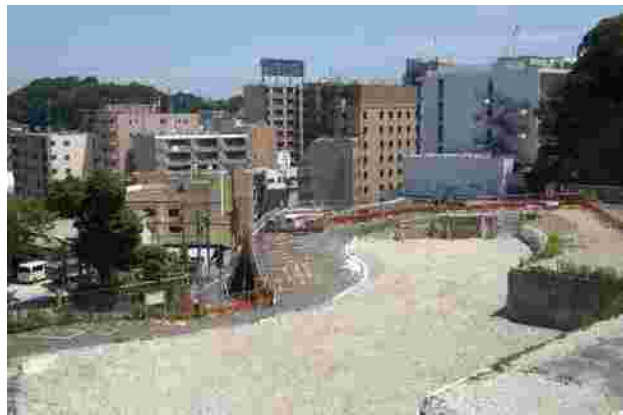
(17)横須賀市諏訪公園より見たる全市の惨状(横須賀市大滝町周辺)

| 説明 | 横須賀市では地震のあと旧横須賀市役所を含む一帯で火災が広がりました。横須賀市の諏訪公園から旧市役所方面を臨むと、市街地が火災で焼失した様子が見えます。現在は多くのビルやマンションが建ち並ぶ市街地となっています。 | | | | |
| 原典説明 | 横須賀市諏訪公園より見たる全市の惨状 | | | | |

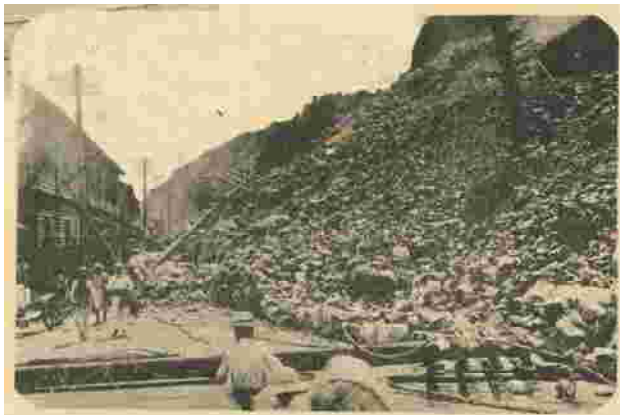
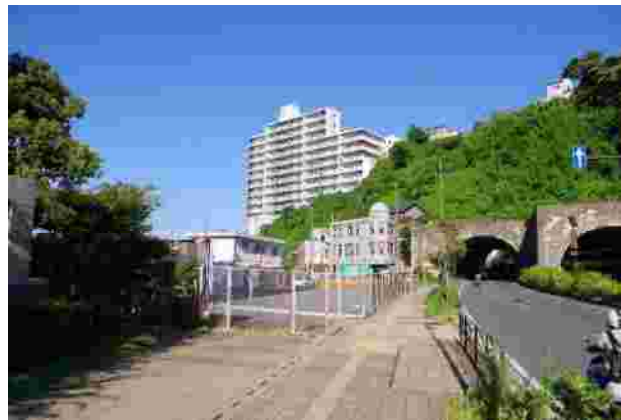
(18)横須賀停車場前の山崩れ(横須賀市東逸見町)

| 説明 | 当時、現在より海側にあった横須賀駅横の斜面が崩壊し、多くの方が亡くなった歴史があります。現在斜面にはトンネルが整備され、国道16号線が通っています。 | | | | |
| 原典説明 | 横須賀停車場前の山崩れ | | | | |

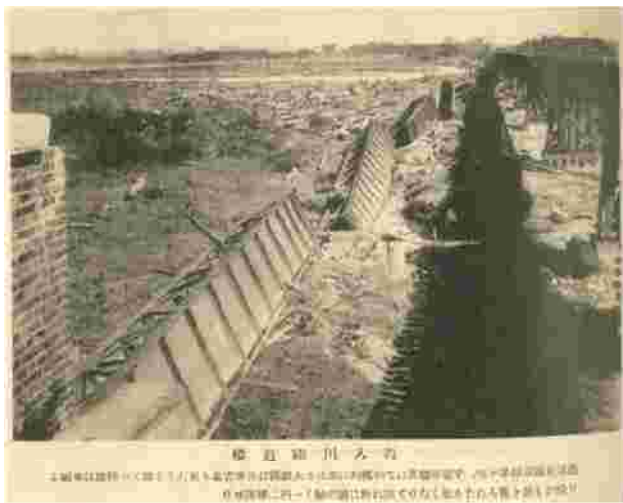
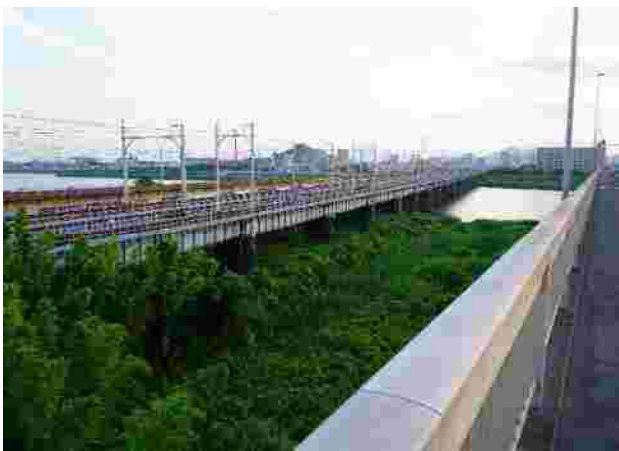
# (19)馬入川鉄道橋(平塚市馬入地先)

| 説明 | 現在のJR東海道線、茅ヶ崎－平塚駅間の馬入橋鉄橋は橋脚の転倒により、全ての橋げたが落下してしまいました。現在は架け替わった橋で多くの電車が行き交います。 | | | | | | | | |
| 原典説明 | 鉄道東海道線茅ヶ崎、平塚両駅間にて相模川に架せる大鉄橋は其被害最も甚だしく総ての橋脚は地面より恰も鋸ぎ裁られたる如くなりて倒れ桁は図の如く一列に墜落せり | | | | | | | | |

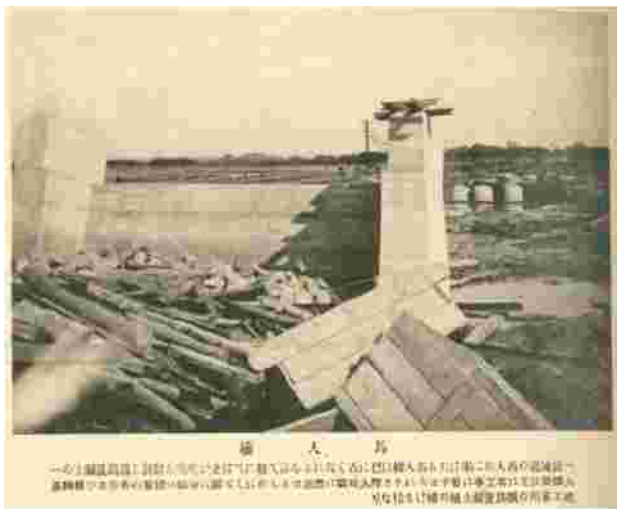
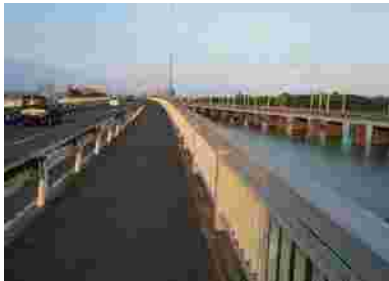
## (20)馬入橋(平塚市馬入地先)

| 被害 | 橋梁被害 | アクセス | C | 出典 | 大正十二年九月一日大震災記念写真帖 |
|---|---|---|---|---|---|
| 説明 | 国道1号線の馬入橋は、架け替え工事中に震災に見舞われ、橋台の転倒や橋脚の基礎部分が傾くなどの被害を受けました。復旧工事が始まるまでの間は渡船を使わざるを得ませんでした。現在、橋は架け替えられています。陸軍が橋をかけた記念碑が残っています。 | | | | |
| 原典説明 | 一号国道の馬入川に架けたる馬入橋は己に古くなれるを以て県にては之が改築を計画し鉄筋混凝土の一大橋梁は正に其工事に着手せられたる際大地震に遭遇せるものにして図は新橋の橋台の被害及び橋脚基礎工事用の鉄筋混凝土桶の傾ける様なり | | | | |

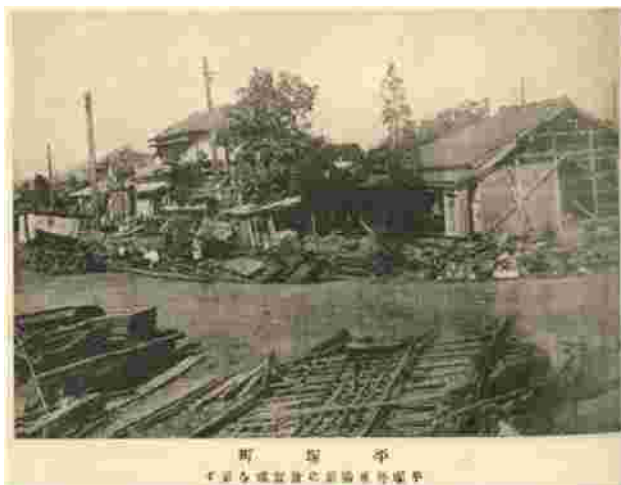
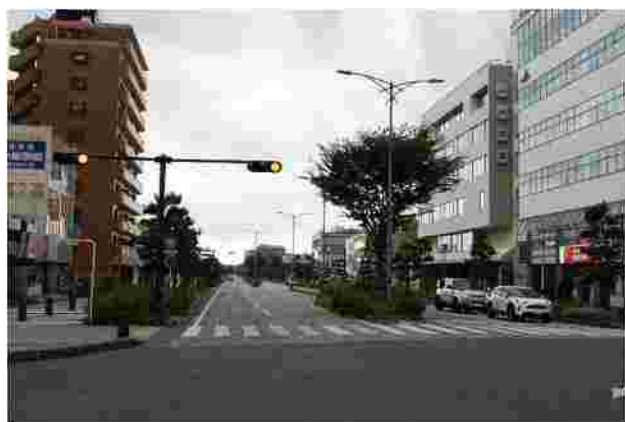
(21)平塚町(平塚停車場前)(平塚市宝町)

| 説明 | 平塚駅前では、木造家屋が倒壊している様子や、屋根は形状を保っていますが、壁面がはがれ落ちた様子がうかがえます。現在の平塚駅南側にロータリーや商業施設が建ち並びます。 | | | | | | | | |
| 原典説明 | 平塚停車場前の激震痕を示す | | | | | | | | |

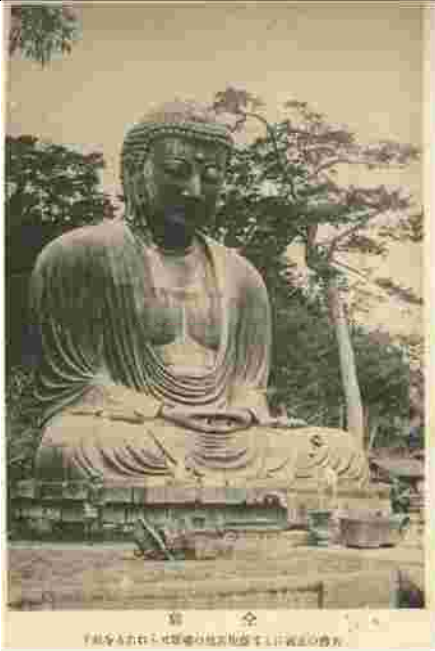
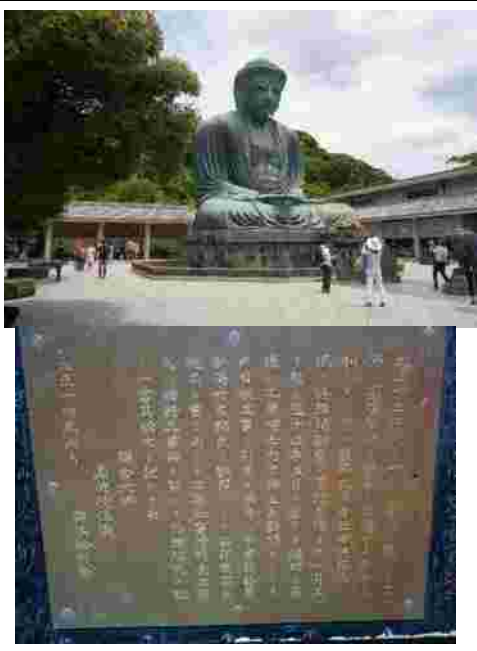
## (22)鎌倉大仏(鎌倉市長谷)

| 被害 | 宗教施設被害 | アクセス性 | B | 出典 | 大正十二年九月一日大震災記念写真帖 |
|---|---|---|---|---|---|
| 説明 | 高德院の鎌倉大仏は、台座の一部が崩れ仏身自体も損傷があり傾いたものの倒れませんでした。古社寺保存法による補助を受けて復旧がなされたものが現在の大仏です。 | | | | |
| 原典説明 | 大仏の正面にして台座其他の破壊せられたるを示す | | | | |

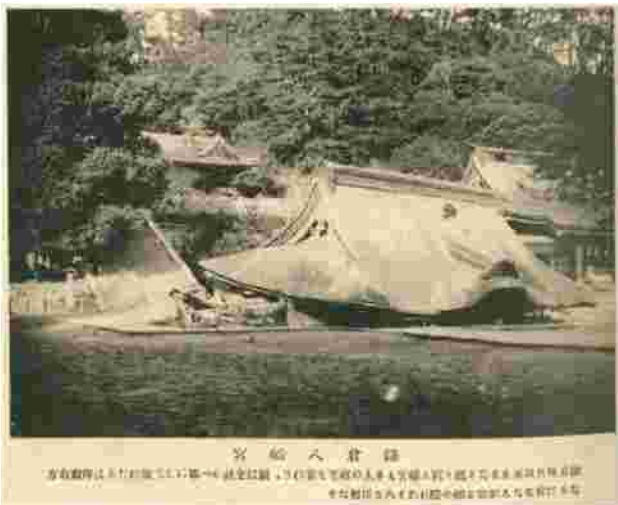
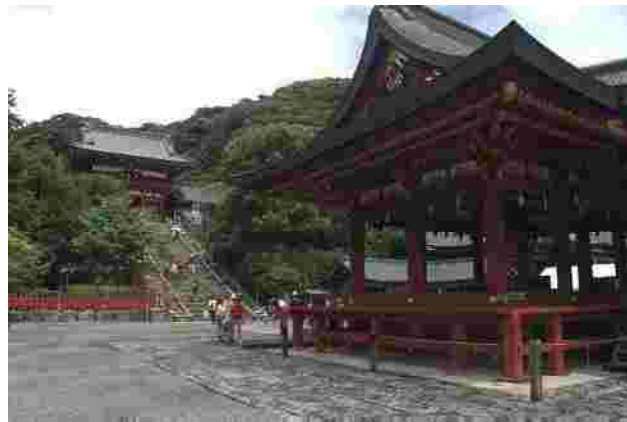
# (23)鶴岡八幡宮(鎌倉市雪ノ下)

| 説明 | 震災当時、鶴岡八幡宮の倒壊した拝殿(舞殿)が手前に見えています。現在、鶴岡八幡宮は多くの参拝者や観光客で賑わっています。 | | | | |
| 原典説明 | 鎌倉時代以来有名なる鶴ヶ岡八幡宮も多大の被害を蒙れり、図は全社の一部にして潰れたるは拝殿右方なるは有名なる別当公卿の隠れたる大公孫樹なり | | | | |

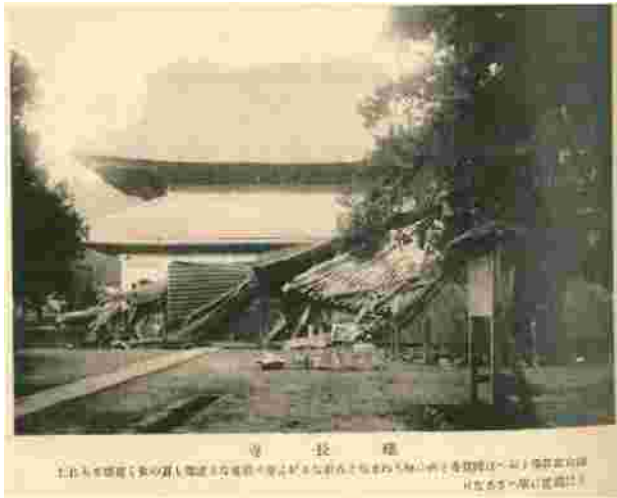
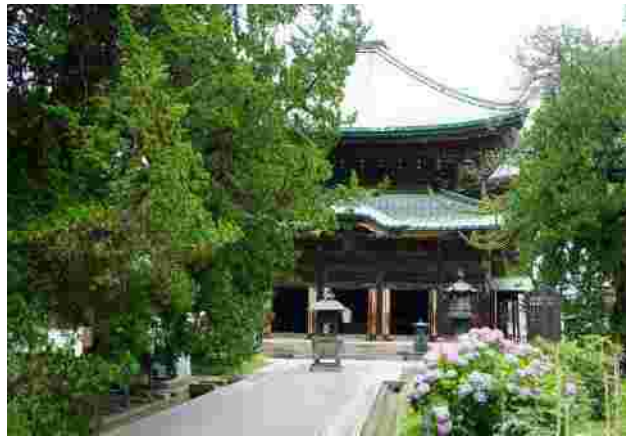
(24)建長寺(鎌倉市山ノ内)

| 説明 | 建長寺の被害は甚大で仏殿も倒壊し、当時の写真では仏殿の奥の法堂が見えています。現在は、仏殿も復旧されています。 | | | | | | | | |
| 原典説明 | 鎌倉建長寺と云へば円覚寺と共に知らぬ者なき古刹なるが之等の貴重なる建築も図の如く破壊せられたるは遺憾に堪へざるなり | | | | | | | | |

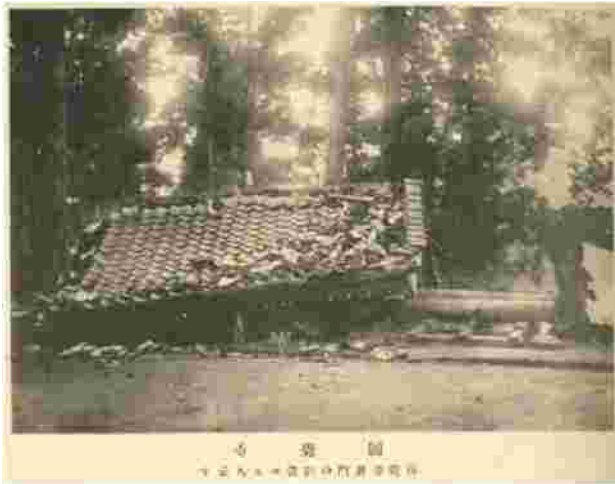
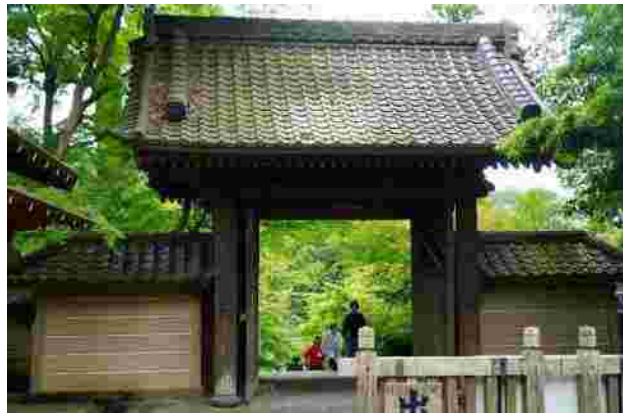
(25)円覚寺(鎌倉市山ノ内)

| 説明 | 円覚寺の被害は甚大で山門(三門)以外はほとんど倒壊し、総門は瓦屋根の形状は一部残っていますが、柱が転倒し、倒壊して人が通る空間は完全に失われました。現在は再建されて同じ場所に総門があります。 | | | | |
| 原典説明 | 円覚寺総門の倒潰せるを示す | | | | |

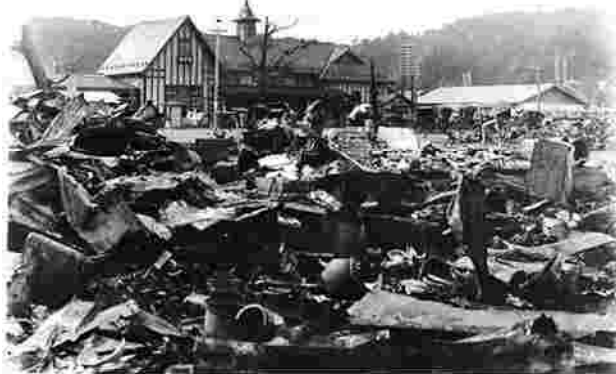
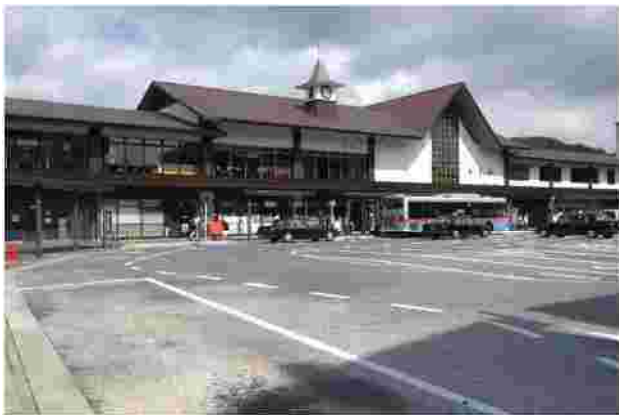
(26) 停車場前の焼跡(鎌倉市小町)

| 説明 | 鎌倉駅前の建物は倒壊と同時に数箇所で大規模な火災が発生し、付近一帯が火の海と化して駅舎も煙に包まれました。現在、駅前は整備され、多くの観光客を迎えています。 | | | | |
| 原典説明 | 惨害の跡 停車場前の焼跡 | | | | |

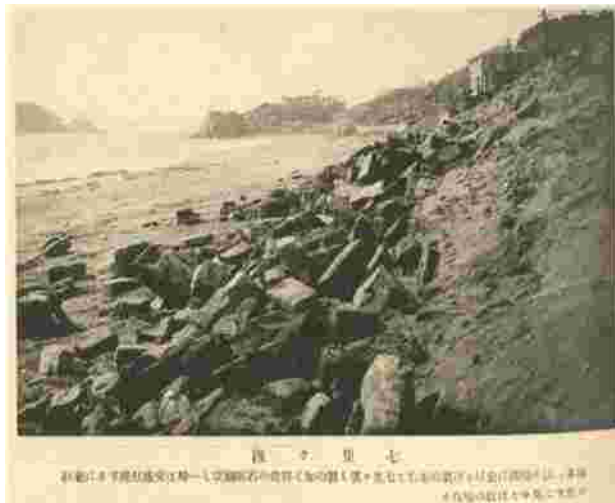
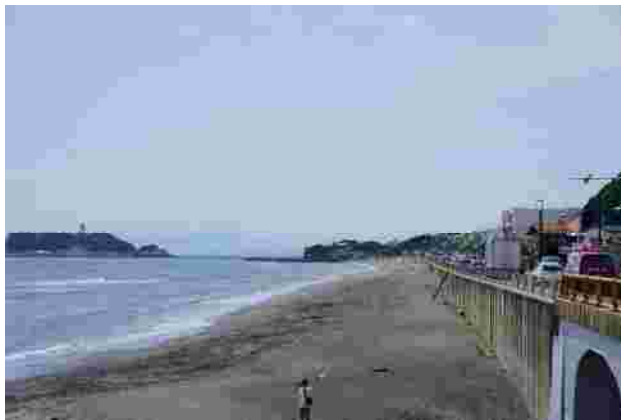
(27)七里ヶ濱(鎌倉市七里ガ浜)

| 説明 | 当時海沿いを走る七里ヶ浜の県道は、石垣が崩れ、土の斜面が見えています。一時車両が通れない状態になりました。現在は国道134号線となり、コンクリート擁壁に変わっています。 | | | | |
| 原典説明 | 鎌倉、江の島間に於ける行楽の地たる七里ヶ浜も図の如く県道の石垣崩壊し一時は交通杜絶するに至れり左手に見ゆるは江の島なり | | | | |

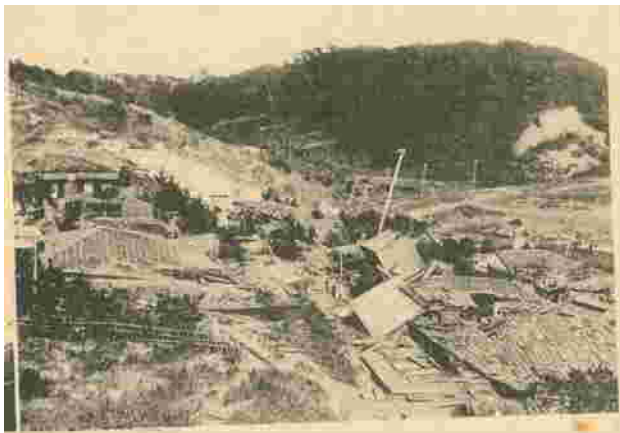
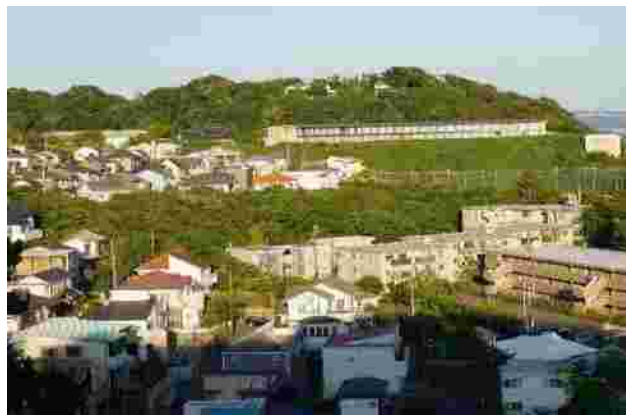
(28)倒潰せる七里ヶ浜(鎌倉市七里ガ浜周辺)

| 説明 | 当時からすでに行楽地であった七里ヶ浜ですが、地震と津波の影響で、倒壊・流失した建物が多く見られます。現在は市街地として整備され、海水浴場やサーフスポットとしてシーズンには多くの人で賑わいます。 | | | | |
| 原典説明 | 倒潰せる七里ヶ浜 | | | | |

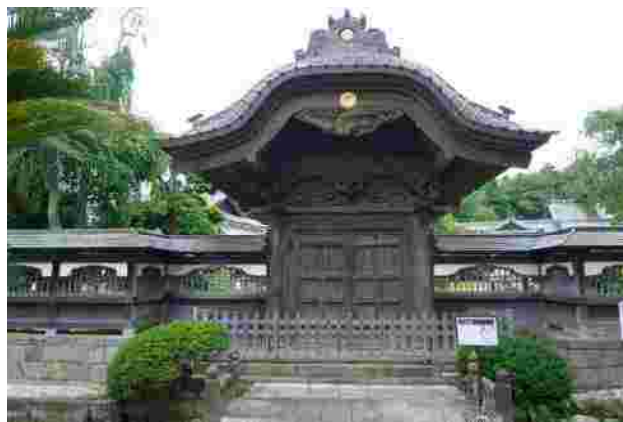
(29)遊行寺中雀門(藤沢市西富)

| 説明 | 遊行寺の中雀門は転倒しましたが、形状は概ね崩れませんでした。引き起こして補修したものが現在も残っています。 | | | | |
| 原典説明 | 藤沢町にある時宗本山遊行寺は其建築古き丈け被害の程度も甚だし図は全寺内の有名な中雀門なるが構造の堅牢なりし為め斯くの如く転覆せるも尚ほ其形を崩さず | | | | |

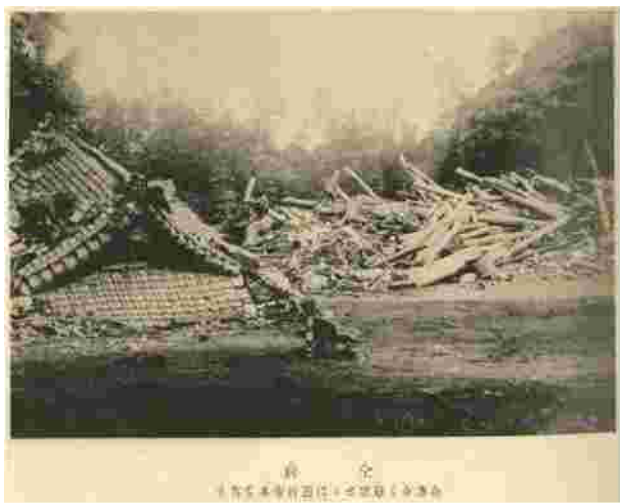
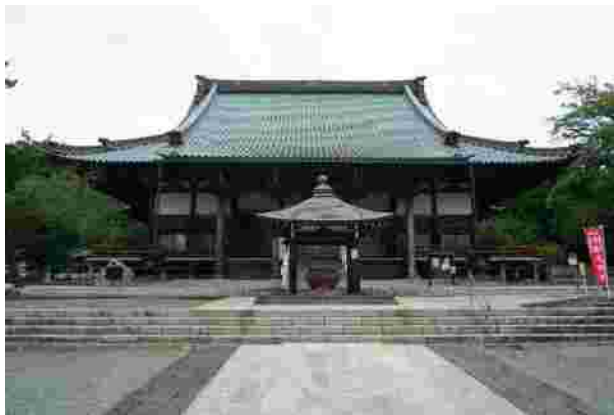
(30)遊行寺本堂(藤沢市西富)

| 説明 | 当時の写真右側に遊行寺の本堂が倒壊しました。大書院や御番方等、多くの建物も同時に倒壊しています。遊行寺では震災により僧侶が亡くなりました。現在の本堂は、1937(昭和12)年に復興されました。 | | | | |
| 原典説明 | 右方全く崩壊せるは遊行寺本堂なり | | | | |

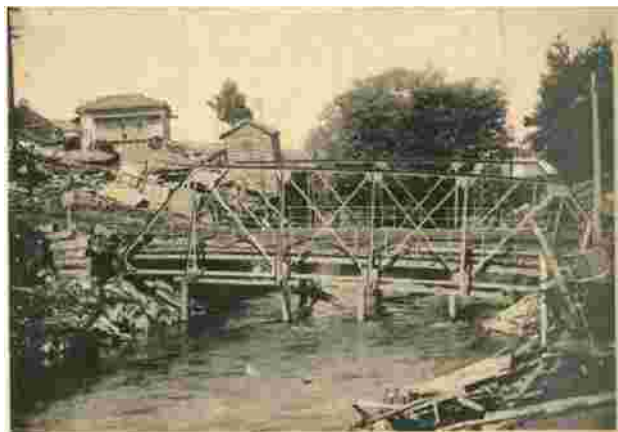
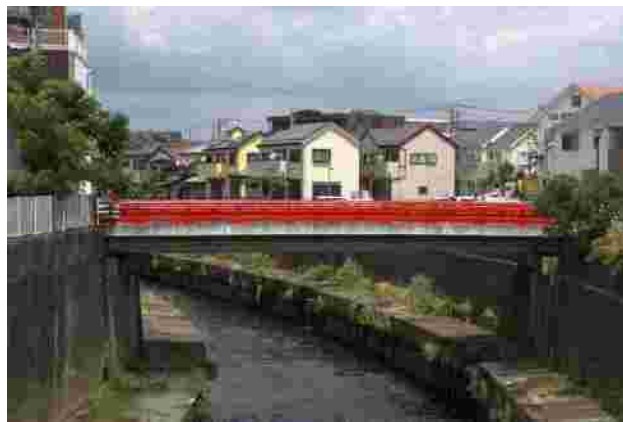
(31)大鋸橋(藤沢市西富)

| <p>橋 梁 火</p> <p>大正十二年九月一日大震災記念写真帖より転載。大震災当時、大鋸橋は橋脚が崩壊し、橋面が河川に落ち、橋の周囲は火災で焼けた。現在、大鋸橋は復旧され、遊行者橋として利用されている。</p> | | | | | |
| 説明 | 落橋した大鋸橋は原型が残ったため、応急復旧により通行可能となりました。周囲の人家は倒壊しています。大鋸橋から藤沢駅の間ではかけ崩れにより人家が川中に転落する被害がありました。現在は朱塗りの遊行寺橋となっています。 | | | | |
| 原典説明 | 藤沢町地内の国道に架せる橋梁にして図の如く墜落せしも原形を存せる為め支保工を施して通行するを得たり前後人家倒壊の様より見るも如何に藤沢町の被害の激甚なりしかを想像し得べし | | | | |

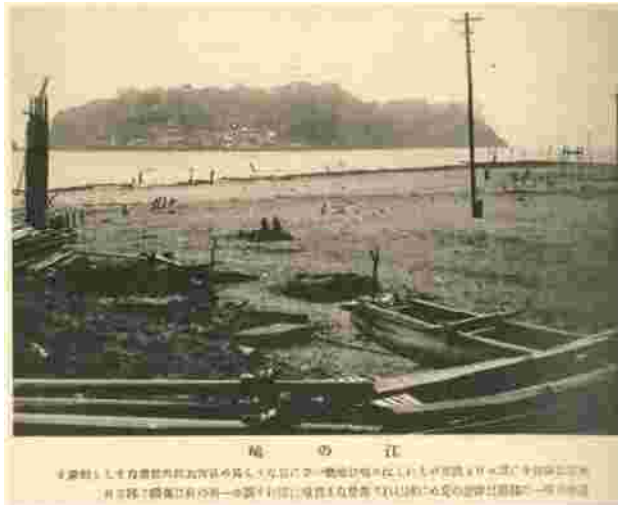
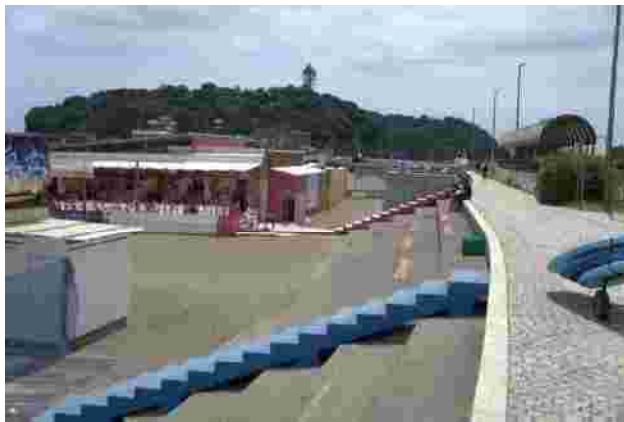
### (32)江の嶋(藤沢市江の島)

| 説明 | 江の島の内部は揺れによる被害は比較的軽微でしたが、対岸を結ぶ栈橋は津波の被害で失われています。現在は海水浴場として多くの人で賑わっています。 | | | | | | | | |
| 原典説明 | 地震当時海中に没せりと誤報せられし江の島は地盤一帯に岩なりし為め被害比較的軽微なりしも対岸と連絡の唯一の栈橋は津波の為に浚はれて非常なる窮境に陥れり図中一列の杭は栈橋の跡なり | | | | | | | | |

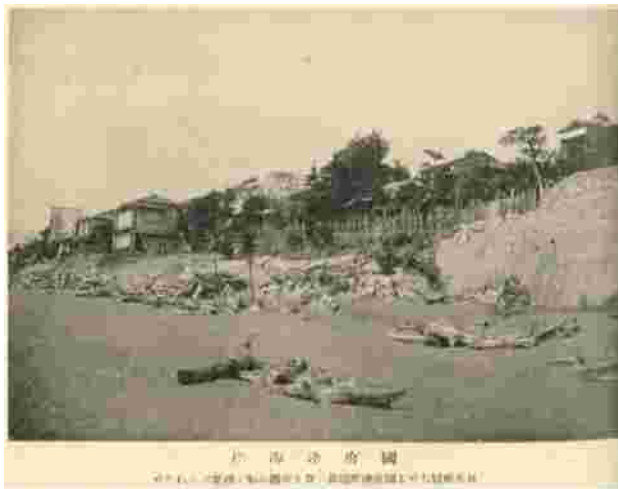
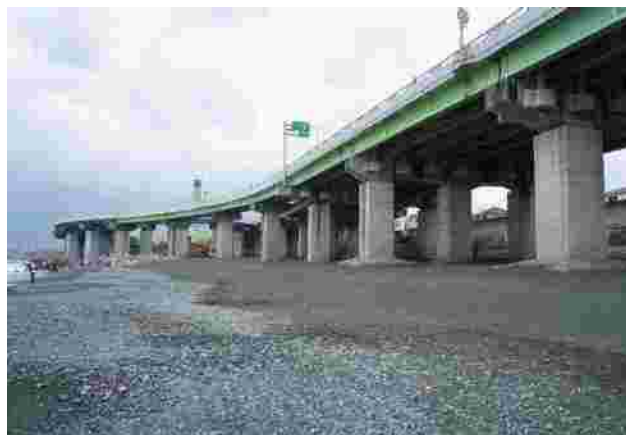
### (33)国府津海岸(小田原市国府津)

| 説明 | 当時は風光明媚な海岸として知られた国府津町の海岸一帯では、石積みの擁壁が倒壊し、倒壊した擁壁や流木などが山積している様子が見えます。現在は西湘バイパスが沿岸を走ります。 | | | | |
| 原典説明 | 風光明媚なりし国府津町海岸一帯も亦図の如く破壊せられたり | | | | |

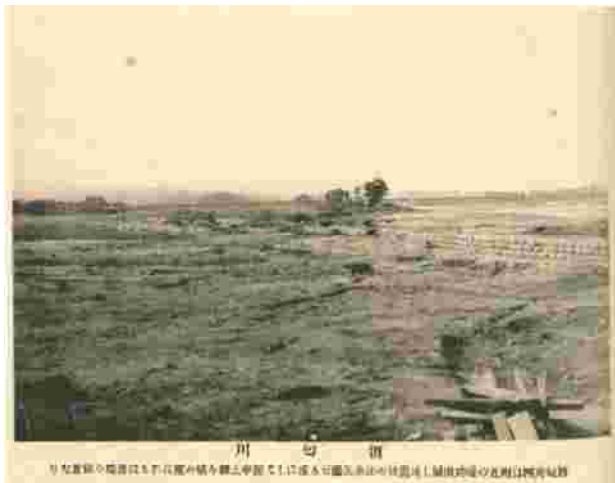
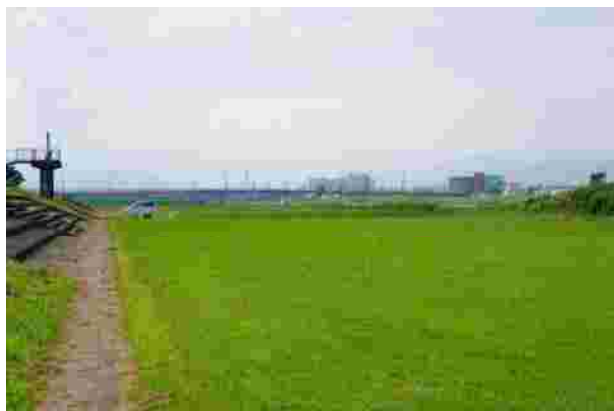
(34)酒匂川(小田原市東町周辺)

| 説明 | 酒匂川河口付近では、地震により堤防が壊れ、河川の水が溢れました。当時の写真では土のうを積み重ねて対策をしている様子が見えます。現在河川敷はスポーツ広場として利用されています。 | | | | |
| 原典説明 | 酒匂川河口附近の堤防潰滅し地震後の洪水氾濫せる痕にして図中土俵を積み重ねたるは舊堤の位置なり | | | | |

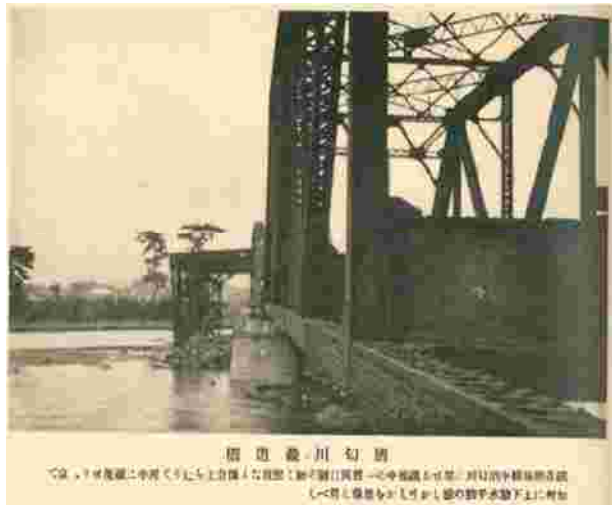
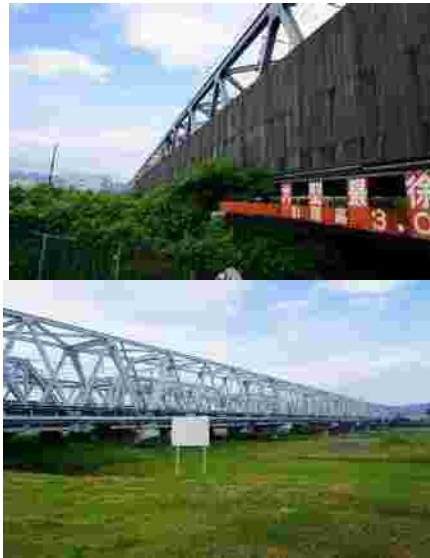
(35)酒匂川鉄道橋(小田原市酒匂地先)

| 説明 | 上下の激しい地震の揺れにより、写真奥側に鉄橋の一部が橋脚間の橋桁が河川に転倒落下している様子が見えます。しかし他の施設はほぼ被害無しでした。現在も同じ場所に架け替わった橋があります。 | | | | |
| 原典説明 | 鉄道熱海線中酒匂川に架せる鉄橋中の径間は図の如く堅固なる橋台上を迂りて河中に顛覆せり、以て如何に上下動水平動の激しかりしかを想像し得べし | | | | |

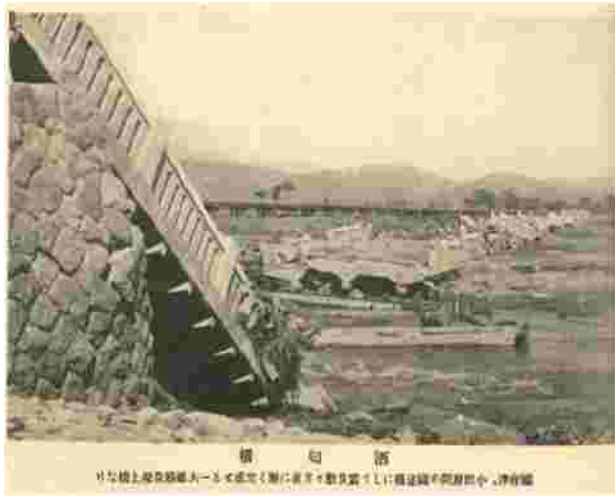
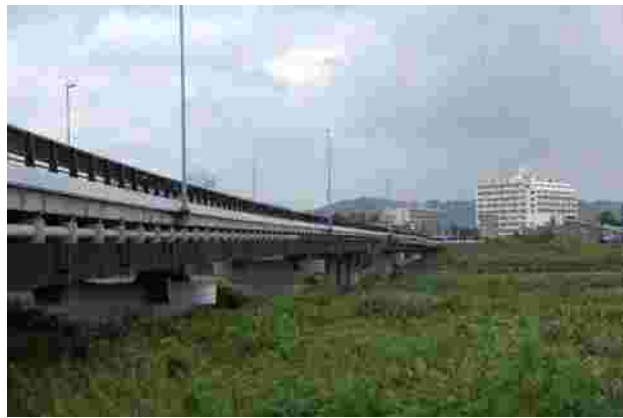
(36)酒匂橋(小田原市東町地先)

| 説明 | 当時の酒匂橋は震災数ヶ月前に完成したばかりの鉄筋コンクリート橋でしたが、橋脚部分が失われ、橋桁が落下しています。現在は同じ場所に架け替わった橋があります。 | | | | |
| 原典説明 | 国府津、小田原間の国道橋にして震災数ヶ月前に漸く完成せる一大鉄筋混凝土橋なり | | | | |

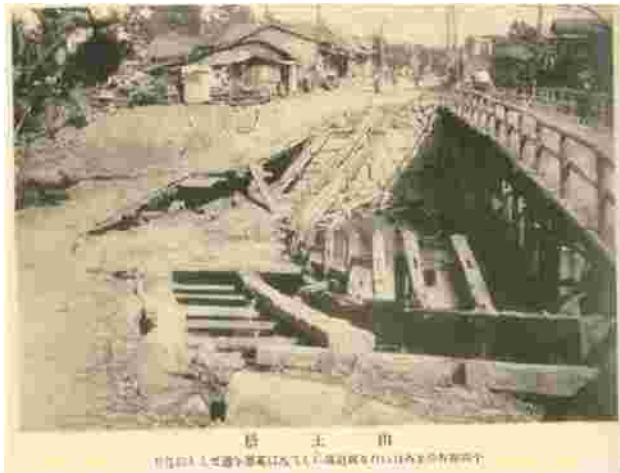
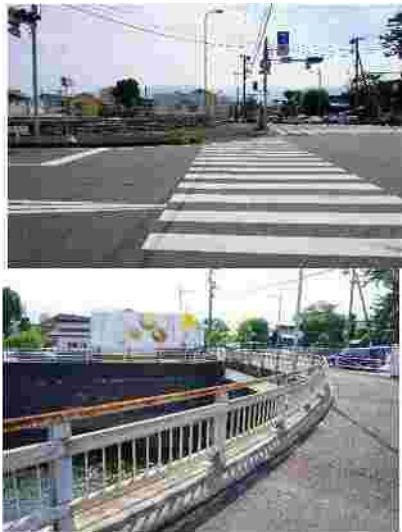
(37)山王橋(小田原市浜町地先)

| 説明 | 元々電車が通っていた国道1号線上の山王橋は、写真右側の人が通行できる橋は残ったものの写真中央の橋は左右に大きく曲がり、崩落してしまいました。現在も架け替わり国道1号線上の橋梁として利用されています。 | | | | |
| 原典説明 | 小田原町の東入口にある国道橋にして元は電車を通せしものなり | | | | |

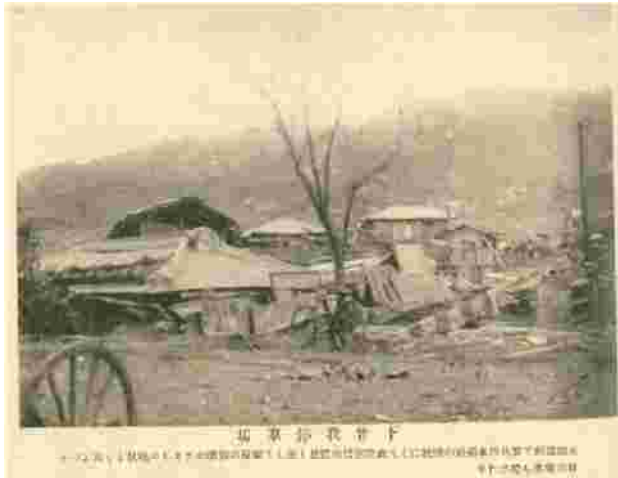
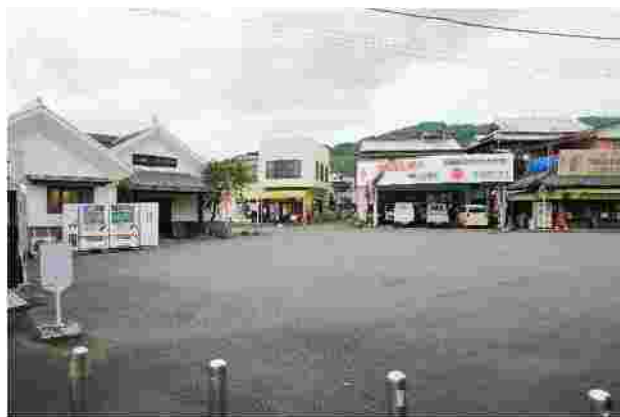
(38)下曾我停車場(周辺)(小田原市曾我別所)

| 説明 | 御殿場線(当時は東海道線)下曾我駅前の様子です。周囲一帯の建物はほぼ全て揺れによる倒壊被害を受けています。現在の下曾我駅北側はバス停や店舗が並びます。 | | | | |
| 原典説明 | 東海道線下曾我停車場停車場前の惨状にして此附近は地震最も激しく家屋の倒壊せざるもの絶無とも云ふべき程の被害を受けたり | | | | |

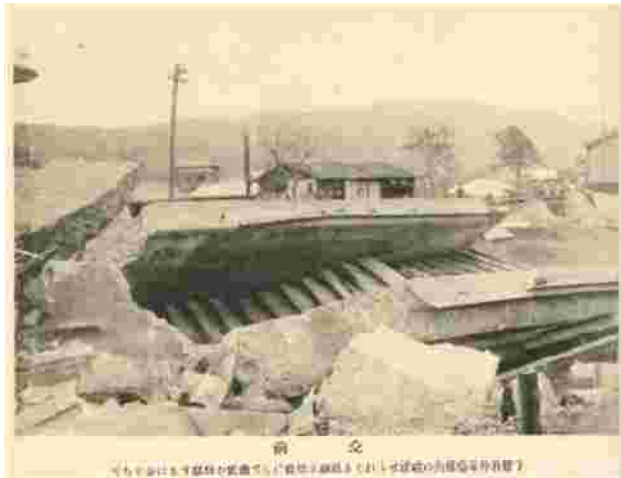
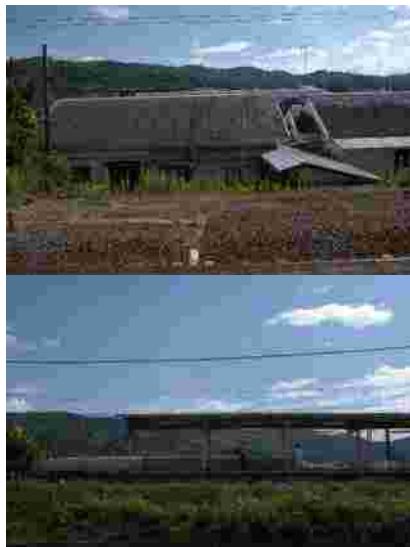
(39)下曾我停車場(構内)(小田原市曾我別所)

| 被害 | 鉄道被害 | アクセス性 | A | 出典 | 大正十二年九月一日大震災記念写真帖 |
|---|---|---|---|---|---|
| 説明 | 御殿場線(当時は東海道線)下曾我駅の構内の様子です。揺れにより、駅舎は跡形もなく、階段も崩壊している様子が見えます。地下深く埋没する惨状だったようです。現在は再建され、御殿場線の駅舎として利用されています。 | | | | |
| 原典説明 | 下曾我停車場構内の破壊せられたる混凝土階段にして激震の程察するに余りあり | | | | |
