## 4. 震災写真から見る神奈川県は今・昔(70 地点)

2.(3)で述べたとおり、次の考え方に沿って県内 70 地点の震災写真を選定しました。

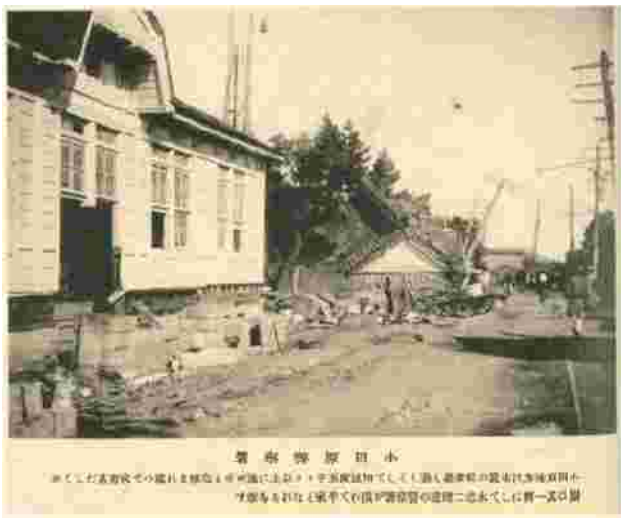
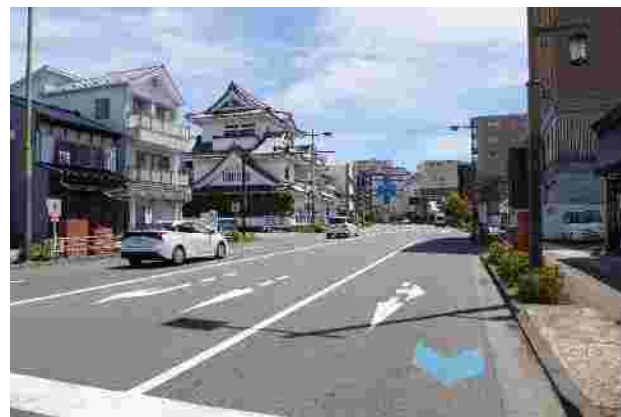
# (40)小田原警察署(小田原市本町)

| 説明 | 写真左手前の当時、木造2階建てであった小田原警察署は揺れにより1階部分が潰れています。奥の建物も低層部分が倒壊している様子が見えます。現在警察署は移転し、その他建物も建て替わっています。 | | | | |
| 原典説明 | 小田原地方は地震の程度最も激しくて加速度五千ミリ以上に達せりと迄称され従つて被害甚だしく本図は其一例にして木造二階建の警察署が潰れて平家となれるを示す | | | | |

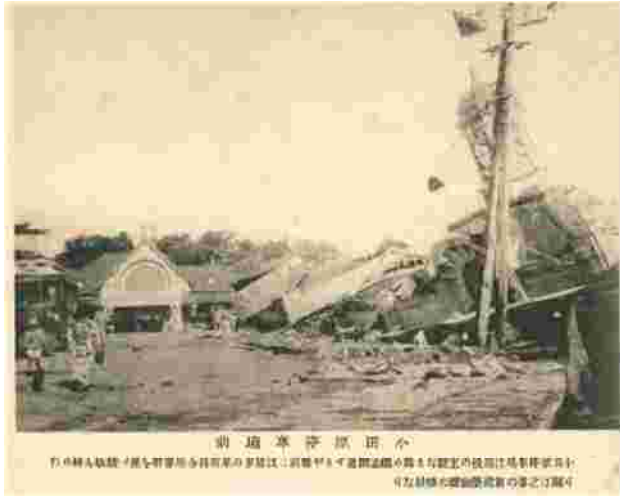
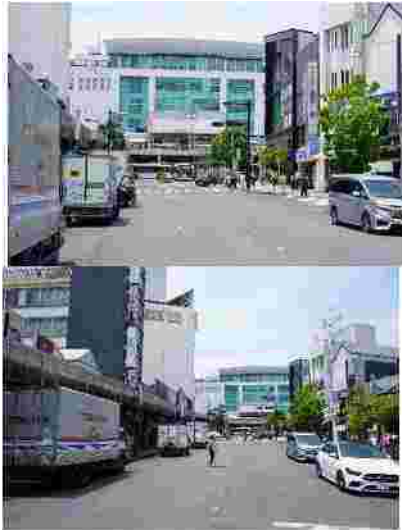
(41)小田原停車場前(小田原市栄町)

| 説明 | 震災当時も小田原駅前には店舗が数多く存在しましたが、揺れにより駅舎を含む周囲一帯の建物が倒壊している様子が見えます。現在小田原駅前には商業施設が建ち並び多くの人で賑わいます。 | | | | |
| 原典説明 | 小田原停車場前は箱根の玄関たる為鉄道開通するや駅前には数多の茶店待合所等軒を並べ殷賑を極めたり図は之等の新建築倒壊の惨状なり | | | | |

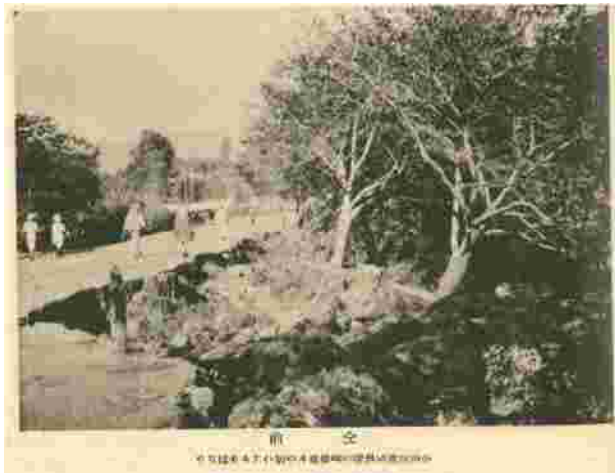
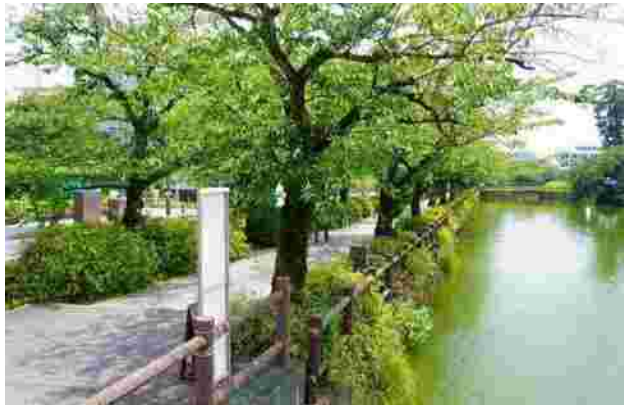
(42)小田原町(小田原市本町)

| 説明 | 小田原城の構内には地割れにより小池ができ、お堀の石垣は崩壊してお堀沿いの桜並木は転倒しています。堀、桜並木とも再建されています。 | | | | |
| 原典説明 | 小田原舊城址濠の端桜並木の倒れたる有様なり | | | | |

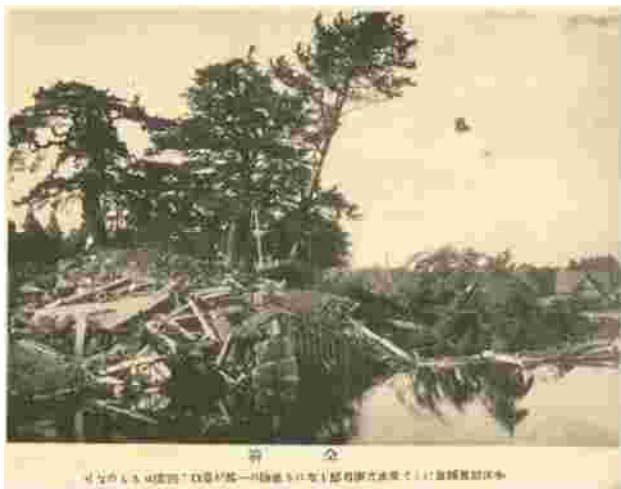
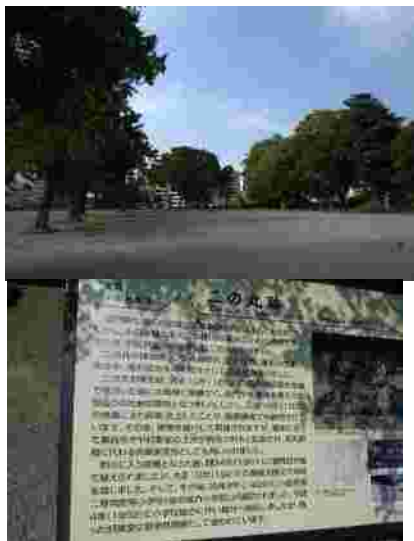
(43)小田原町(小田原市城内)

| 説明 | 小田原城跡内に建てられた御用邸は、1901(明治34)年に建て替えられたものでしたが、地震によりほぼ全壊しました。震災により御用邸が大きく被害を受けて、その後御用邸は廃止、現在は広場となっています。 | | | | |
| 原典説明 | 小田原舊城址にして現在は御用邸となれる建物の一部が濠口に倒潰せるものなり | | | | |

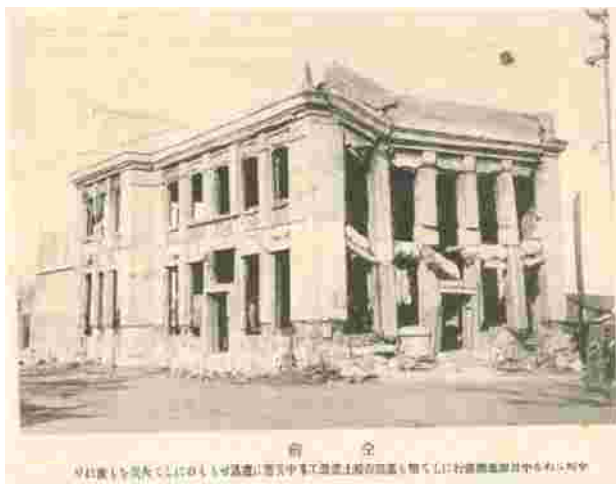
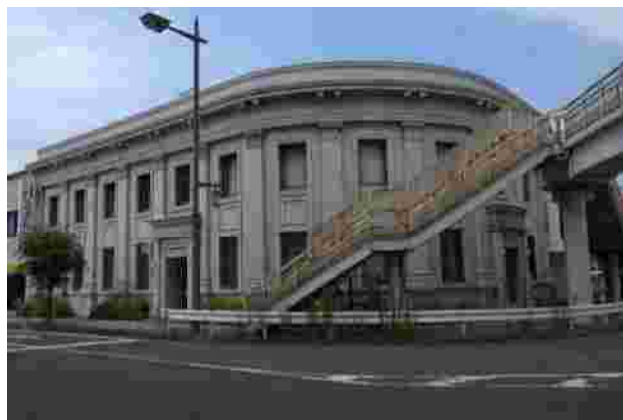
(44)小田原町(小田原通商銀行)(小田原市本町)

| 説明 | 当時の小田原通商銀行は、鉄筋コンクリート構造で建築中に震災にあい、かろうじて躯体は留めるものの、小田原城の東部一帯に広がった火災にも遭いました。現在は建て替えられて銀行として利用されています。 | | | | |
| 原典説明 | 幸町にある小田原通商銀行にして恰も鉄筋混泥土建築工事中災害に遭遇せるものにして火災をも被れり | | | | |

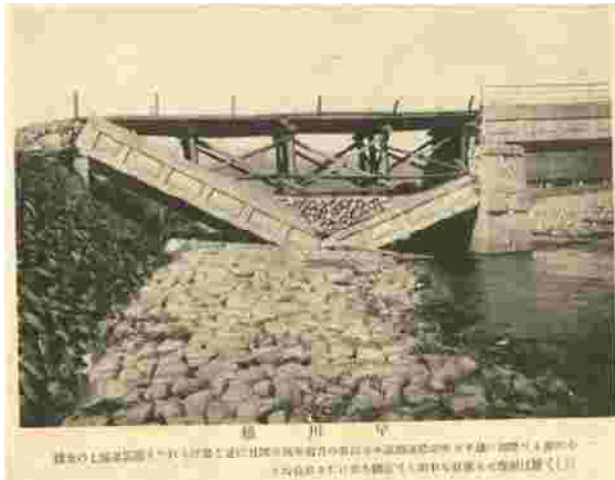
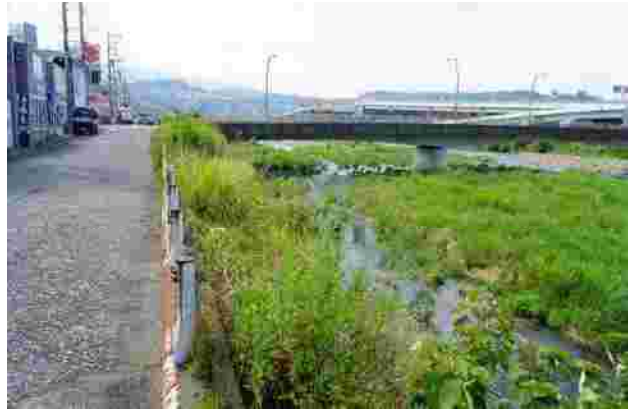
(45)早川橋(小田原市早川地先)

| 説明 | 早川にかかる早川橋は当時、鉄筋コンクリートの橋でしたが、橋桁が落橋し、折れてしまっています。当時の写真奥は仮復旧された橋です。現在は新たに架け替えられています。 | | | | | | | | |
| 原典説明 | 小田原より熱海に達する所謂熱海県道中小田原の西端早川の河口に近く架けられたる鉄筋混凝土の桁橋にして図は墜落せる舊橋を利用して仮橋を架けたる有様なり | | | | | | | | |

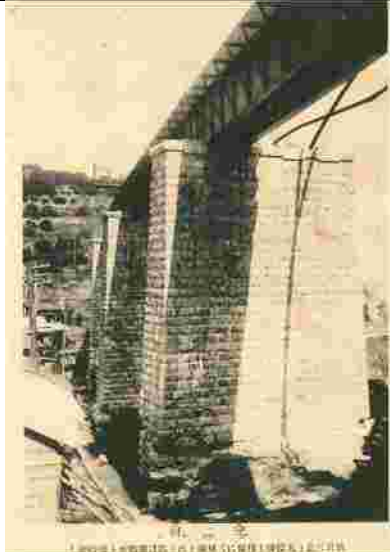
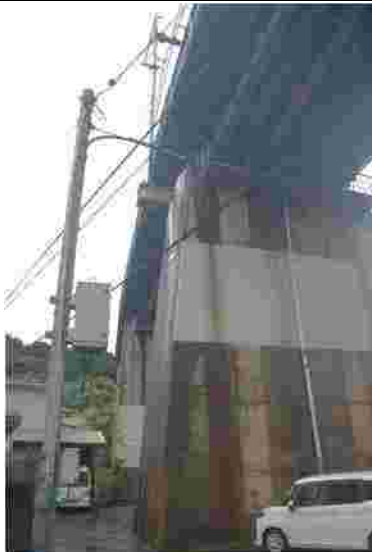
(46)石橋鉄橋(小田原市石橋)

| 説明 | 谷にできた石橋地区の集落をまたぐように設置された鉄橋は、山側(西側)の橋げたは落下せず残りましたが、海側の橋げたはほとんどが落橋しています。また、橋脚の根元が破断している様子が見えます。現在も「石橋鉄橋」として親しまれています。 | | | | |
| 原典説明 | 鉄道熱海線中の大鉄橋の一にして早川駅付近の片浦村石橋部落上を横切りて架設し竣功後幾何もなくして災害を蒙れり(全景)<br>百尺に近き大橋脚も根部にて切断され上部は回転せる様物凄し | | | | |

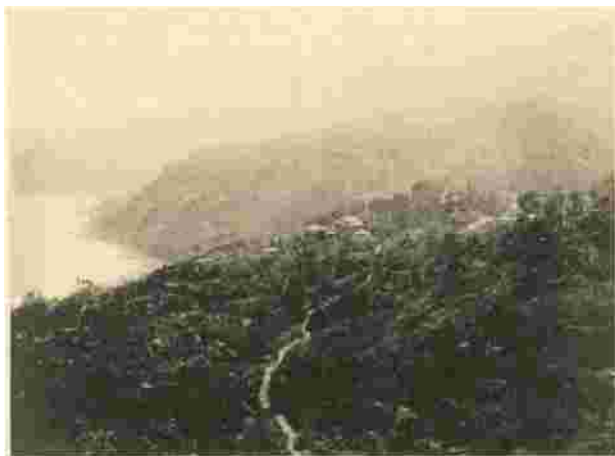
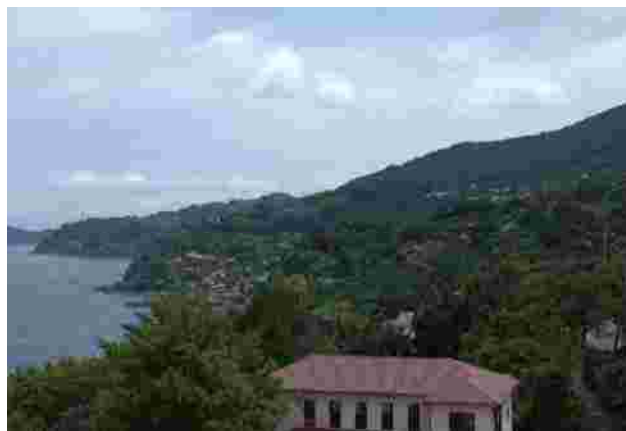
(47)根府川停車場(小田原市根府川周辺)

| 説明 | 根府川駅周辺では大規模な土砂崩れが発生し、駅は土砂に埋もれ、人家も流出して、甚大な被害が発生しました。現在はJR根府川駅を中心に集落が形成され人々が暮らしています。 | | | | |
| 原典説明 | 震災地の中最も被害激甚なりしは根府川なりとす、図は根府川停車場附近の山崩れにして左部下方岩石の累々たる邊は停車場の埋れたる場所、中央の人家は何れも右方より押し出されたるものなり | | | | |

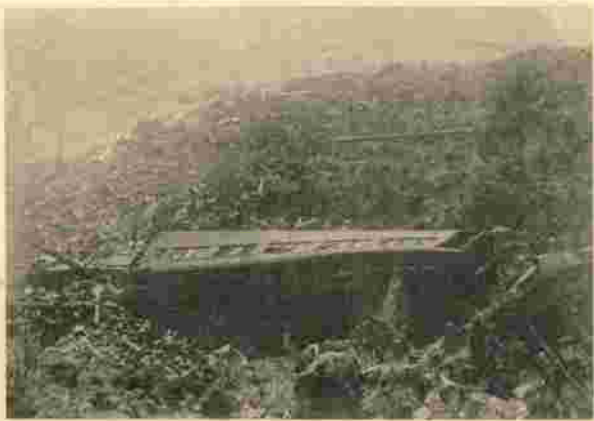
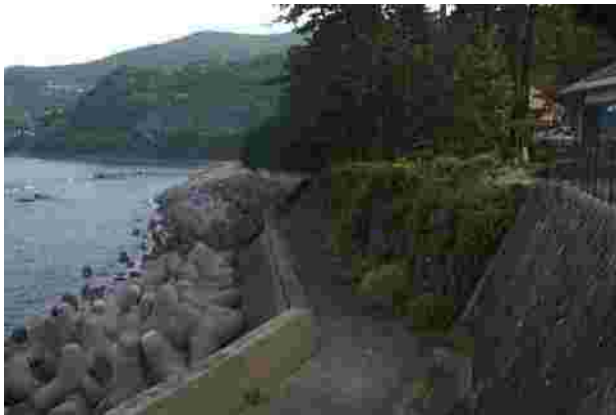
# (48)被害列車(小田原市根府川)

| 被害 | 鉄道被害 | アクセス | A | 出典 | 大正十二年九月一日大震災記念写真帖 |
|---|---|---|---|---|---|
| 説明 | 根府川駅に入ろうとした列車は駅もろとも土砂に押し流され海中に没しました。写真はその車両の一部とみられます。列車の乗客、駅やホームにいた旅客や駅職員に甚大な犠牲が出ました。現在、根府川駅東側は国道135号を挟んで飲食店や店舗があり、海岸も整備されています。 | | | | |
| 原典説明 | 根府川駅にて上り列車と交換すべく進行し来れる下り列車は将に駅に入らんとして地震に遭遇し恰かも海岸の断崖上なりし為列車は全部海中に墜落し大部分其行衛を知らず。図は其中の一客車なり | | | | |

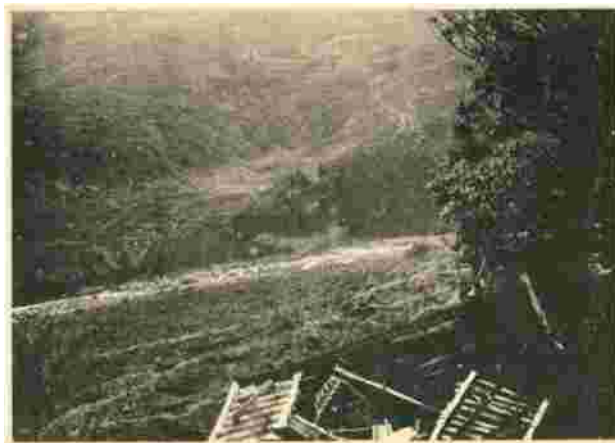
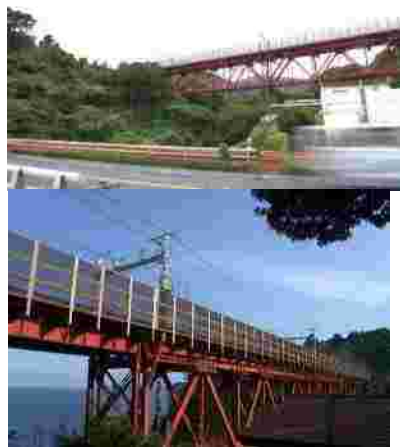
# (49)白糸川鉄橋(小田原市根府川)

| 説明 | JR東海道本線「根府川駅」の南にある白糸川橋梁は、震災の前年に完成したところでした。橋は地震の揺れと土砂災害により流されて墜落しました。現在は架け直され「白糸川橋梁」として親しまれています。 | | | | |
| 原典説明 | 鉄道熱海線中の一大橋梁にして根府川部落の空を横断して架けられ頗る壮観なりしも竣成後幾何も無くして地震と山津波の為め墜落し遠く海中に運び去られたり、図中手前なるは墜落せる残留鉄橋、中央上部は対岸の隧道に、中部は残留せる橋脚の根部なり | | | | |

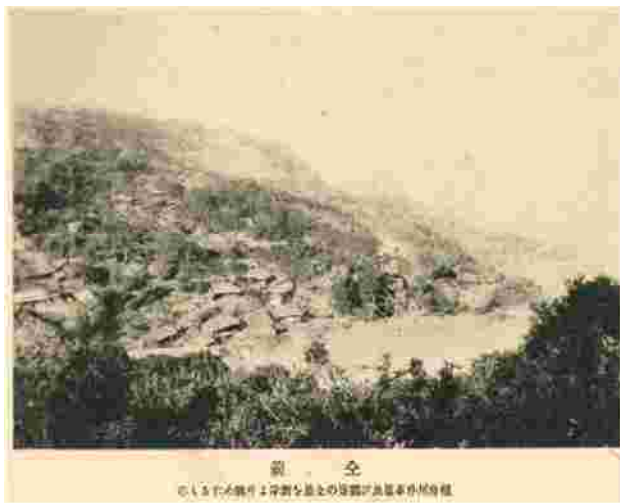
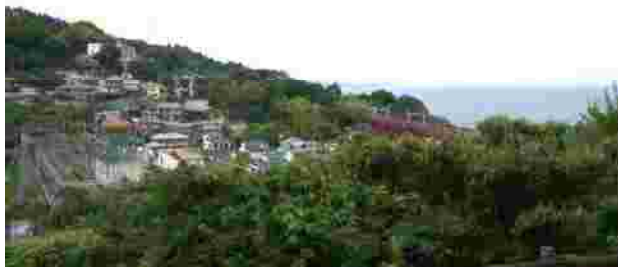
(50)根府川(小田原市根府川周辺)

| 説明 | 根府川集落は地震の揺れによる被害は多くなかったものの大規模な土砂災害により、集落の多くが飲み込まれ、甚大な被害を受けました。現在はJR根府川駅を中心に集落が再建されています。 | | | | | | |
| 原典説明 | 根府川停車場及び部落の全景を対岸より眺めたるもの | | | | | | |

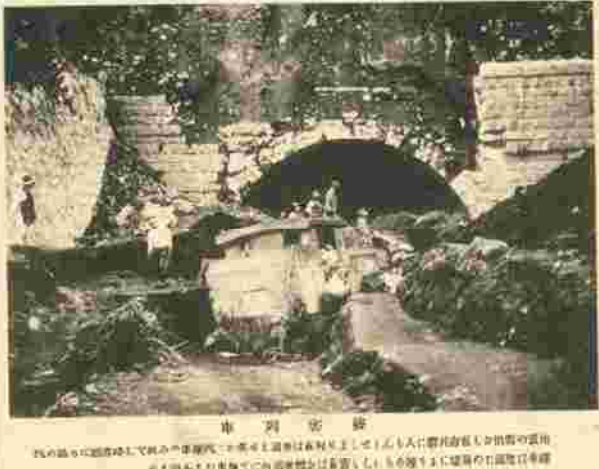
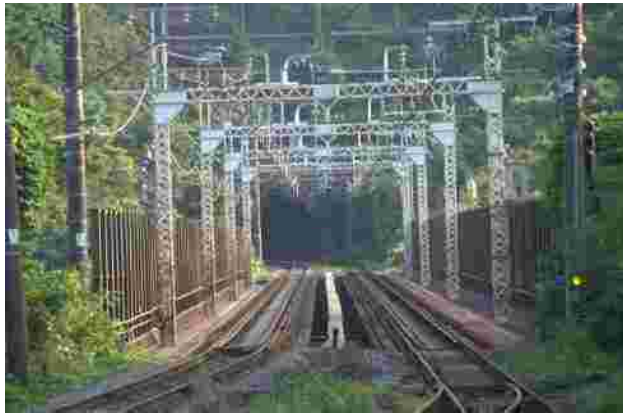
(51)被害列車(小田原市根府川)

| 説明 | JR東海道線「根府川駅」の南、白糸川鉄橋を南に渡ったところにあるトンネルを北へ抜けた鉄道は、土砂災害により先頭車両が埋もれてしまいましたが、トンネル内に車体が残っていた客車は無事でした。現在の写真は根府川駅からトンネル方向を撮影しています。 | | | | |
| 原典説明 | 地震の際恰かも根府川駅に入らんとせし上り列車は墜道より僅かに汽罐車のみ出でし時遭遇せる為め汽罐車は墜道口の崩壊により埋められしも客車は全部墜道内にて無事なるを得たり | | | | |

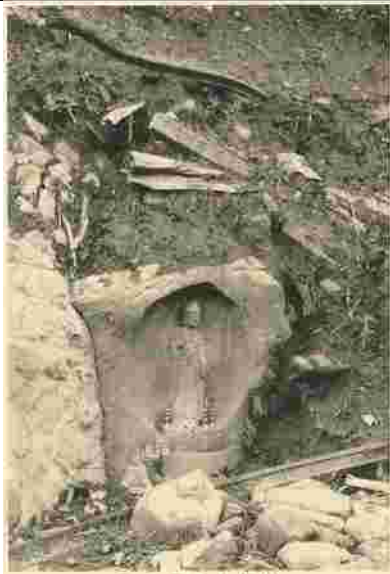
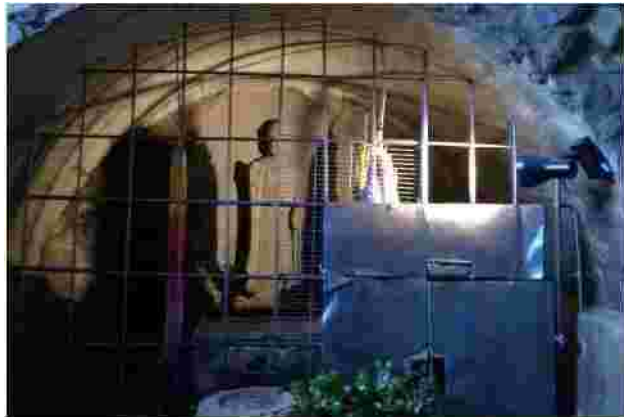
(52)根府川の釈迦像(小田原市根府川)

| 説明 | 白糸川橋梁の橋脚の根元に安置された釈迦像は今も残りますが、当時は土砂災害により、周囲の土砂が流出し、屋外へ露出しました。 | | | | |
| 原典説明 | 府川鉄橋の橋脚根元にある自然石には図の如く巧に彫られたる釈迦像あり一度山津波の<br>為め土砂を以て深く埋められしも再び洗い出されたり上下に埋れたる軌條の物凄く曲れる事よ | | | | |

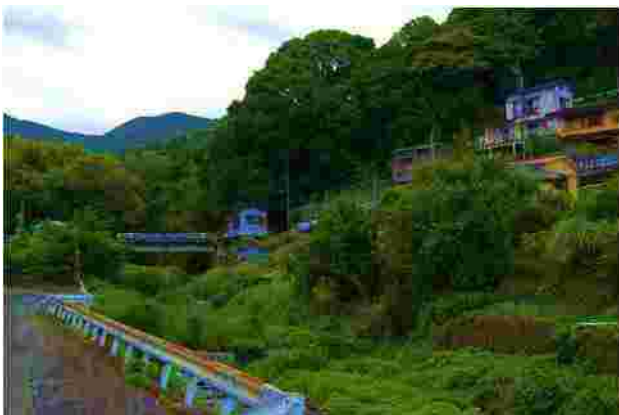
# (53)根府川(小田原市根府川周辺)

| 説明 | 今では白糸川の河道も当時と変わっていますが、白糸川に沿って流下した土石流により、地震から数分で根府川集落の大部分は埋没し、甚大な被害となりました。現在はJR根府川駅を中心に集落が再建されています。 | | | | |
| 原典説明 | 片浦村根府川部落は大地震後僅々数分間にして十数町の山奥より押し出されたる山津波の為に殆んど全部を埋没せられたり、図中右手の人家は埋没して漸く屋根のみを露はせるもの、中央遙かの山は山津波の発生地なり | | | | |

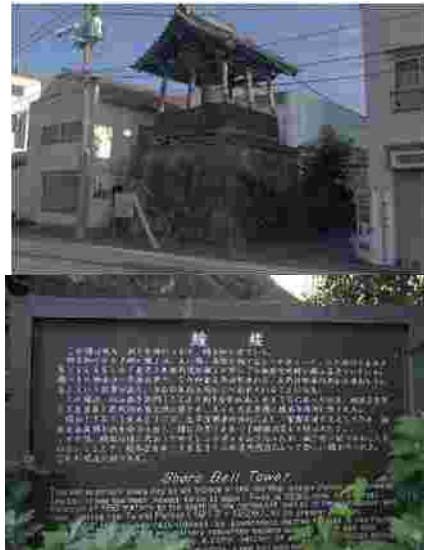
(54)倒壊せる小田原幸町の鐘楼(小田原市本町)

| 被害 | 建物倒壊 | アクセス性 | B | 出典 | 神奈川県震災誌 |
|---|---|---|---|---|---|
| 説明 | 江戸時代には小田原城の正面玄関にあたる大手門にあった朝夕6時に時を知らせる鐘楼が地震により倒壊しました。小田原城の東部一帯は火災にも遭いました。現在は市街地の一角に鐘楼の遺構が再現されて残されています。 | | | | |
| 原典説明 | 倒壊せる小田原幸町の鐘楼 | | | | |

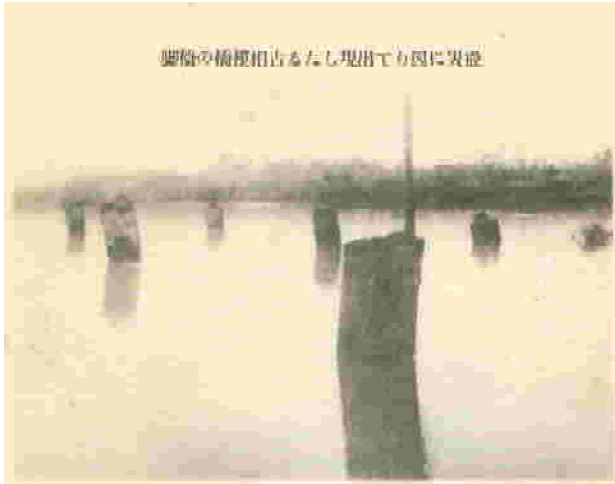
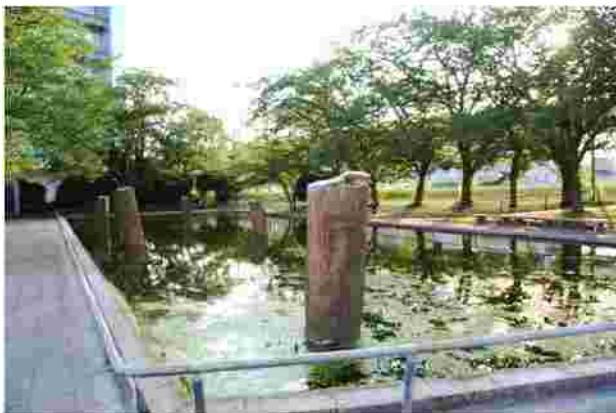
(55)震災に因りて出現したる古相模橋の橋脚(茅ヶ崎市下町屋)

| 説明 | 関東大震災とその翌年1月の余震による液状化によって、鎌倉時代に架けられた橋の遺構と思われる橋杭が水田に出現しました。現在も国の史跡・天然記念物としてその遺構は保存されています。池から突き出る形で公開されているものはレプリカです。 | | | | |
| 原典説明 | 震災に因りて出現したる古相模橋の橋脚 | | | | |

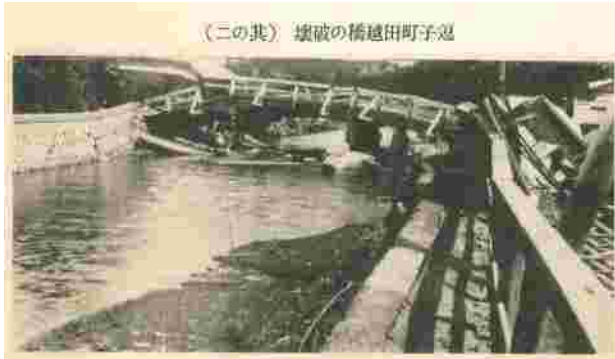
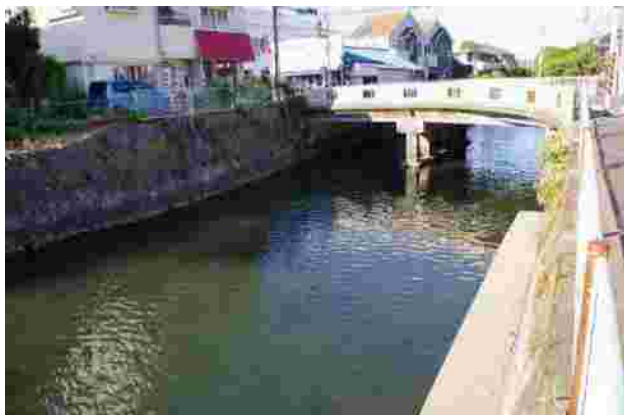
(56)逗子町田越橋の破壊(逗子市桜山地先)

| 説明 | 地盤の隆起が発生した現逗子市の田越橋は、橋桁の崩落こそ起こっていませんが、左右岸から押されたような形で折れ曲がっている事がわかります。現在は架け替わった橋が残っています。 | | | | |

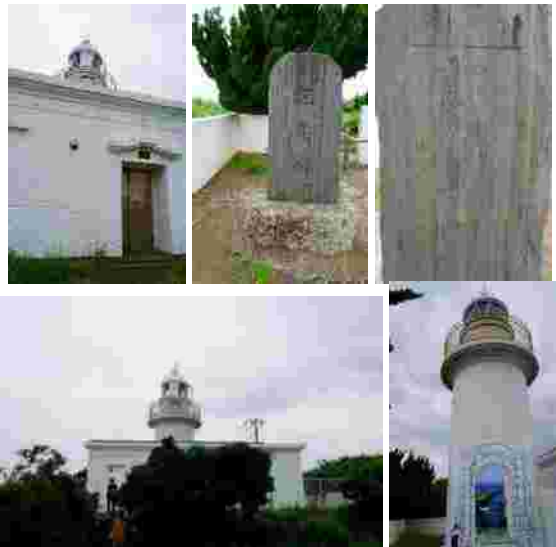
(57)城ヶ島灯台(三浦市三崎町城ヶ島)

| 説明 | 三崎町城ヶ島にある城ヶ島灯台は、地震の揺れで完全に倒壊しましたが、3年後に改築されました。現在も地域のシンボルとして親しまれています。 | | | | |
| 原典説明 | 三崎町城ヶ島にある灯台の顛覆せる有様なり | | | | |

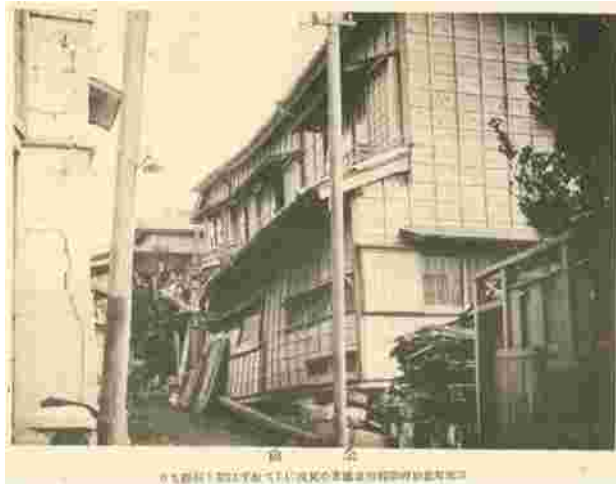
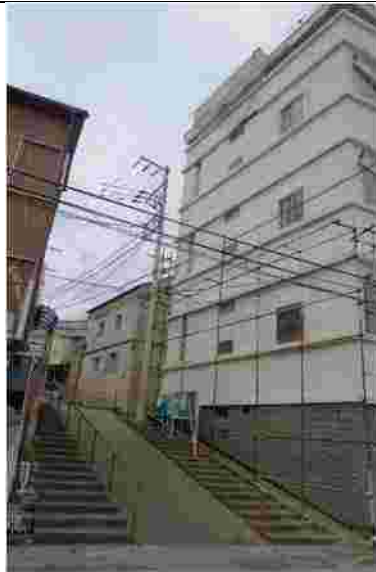
(58)三崎町(三浦市三崎)

| 被害 | 建物倒壊 | アクセス性 | B | 出典 | 大正十二年九月一日大震災記念写真帖 |
|---|---|---|---|---|---|
| 説明 | 旅館「岬陽館」付近の建物被害の様子です。海岸に近い旧三崎町では建物の全壊や人的な被害がありましたが、津波による被害はみられませんでした。旅館は建て替えて営業されてきましたが、現在は閉館しています。 | | | | |
| 原典説明 | 三崎町旅館岬陽館附近被害の實状にして右手は則ち同館なり | | | | |

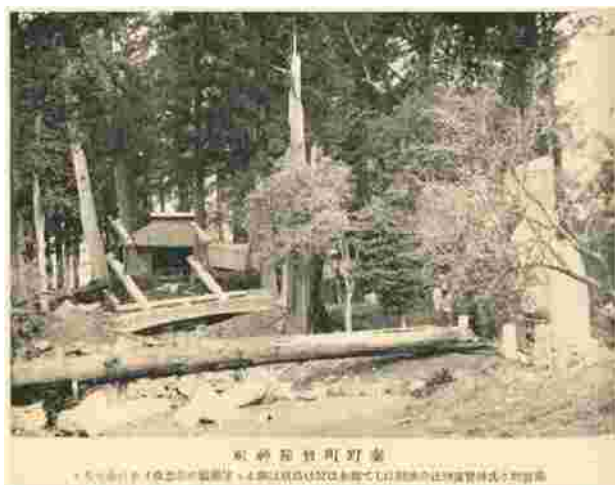
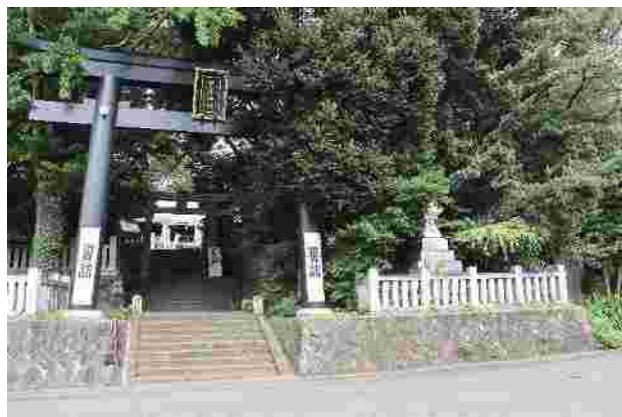
(59)秦野町曾屋神社(秦野市曾屋)

| 説明 | 曾屋神社は、一の鳥居や二の鳥居が倒壊し、樹木も裂けて転倒している様子が見えます。震災当時の写真の右側に見える石碑は現在も同様の場所に立っており、鳥居と石置は再建されています。 | | | | |
| 原典説明 | 秦野町の氏神曾屋神社の惨状にして樹木は裂け鳥居は倒るゝ等激震の程想像するに余りあり | | | | |

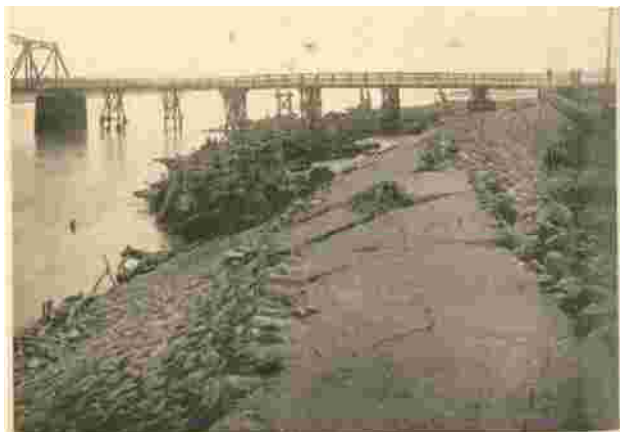
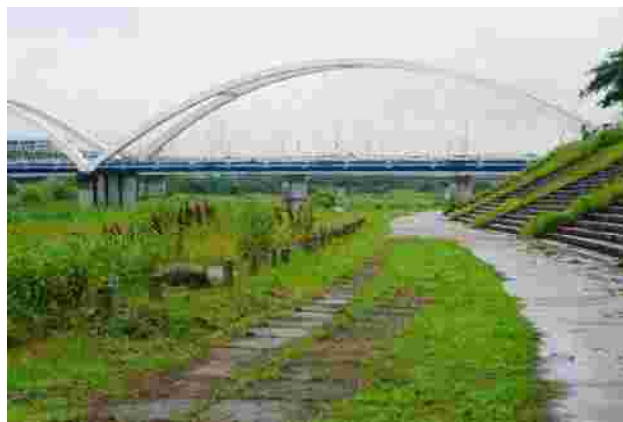
(60)厚木町堤防(厚木市東町地先)

| 説明 | 厚木市と海老名市の境を流れる相模川の河川堤防は、地震の揺れや液状化による被害を受け、崩落しました。現在、護岸は整備され、河川敷は遊歩道として利用されています。 | | | | | | |
| 原典説明 | 厚木町を水害より救ふべく相模川に沿ひて築造せられたる混凝土の堤防も斯くの如く破壊され全く危険状態に陥れり、図は相模橋附近なり | | | | | | |

| 備考 | 堤防が水域に接していることから、相模川右岸側と推察され、相模橋(現あゆみ橋)上流から下流に向かって撮影しました。 | | | | | | |

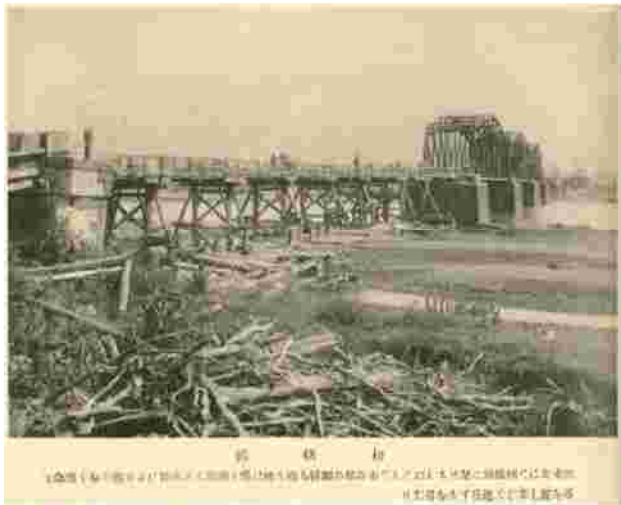
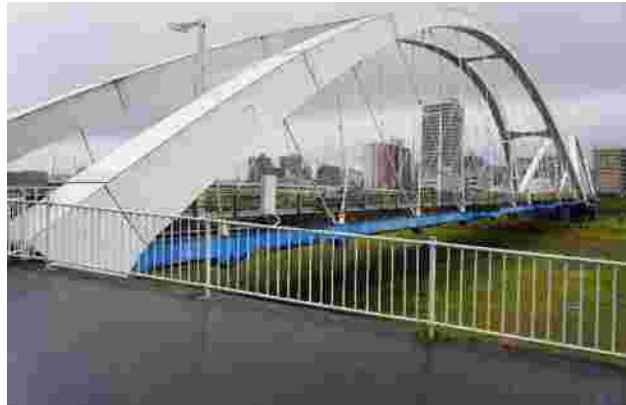
(61)相模橋(海老名市河原口地先)

| 説明 | 相模橋は中央部の鉄橋部分を残し落橋しました。写真は応急復旧により通行できるようになった様子です。現在はあゆみ橋として架け替わっています。 | | | | | | | | |
| 原典説明 | 厚木町にて相模川に架せるものにして中央部の鉄橋を残し他は悉く墜落し工兵隊により図の如く応急工事を施し辛じて通行するを得たり | | | | | | | | |

| 備考 | 写真手前側が陸域であることと、仮設部の橋脚が7基あり、前出の写真(6基)と異なることから、左岸側相模橋(現あゆみ橋)上流側から右岸向きに撮影したものと推察されます。 | | | | | | | | |

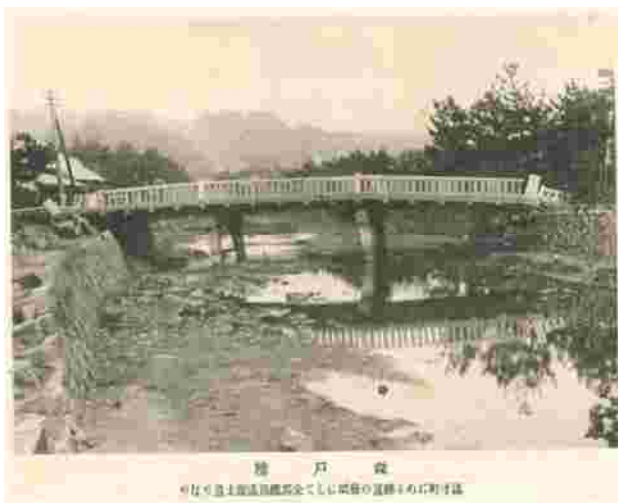
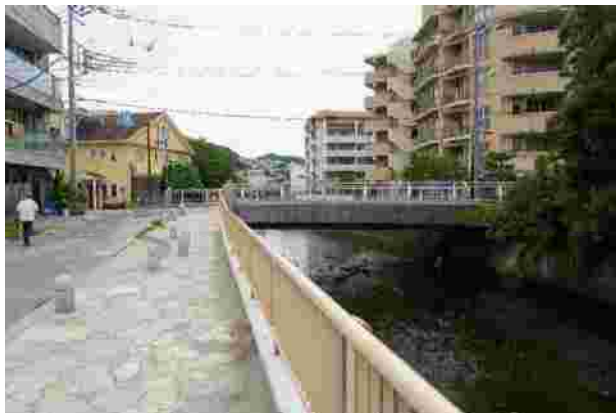
(62)森戸橋(葉山町堀内)

| 説明 | 鉄筋コンクリート造の橋梁ですが、橋桁はかろうじて残ったものの、橋脚が傾いています。現在は架け替わった橋がかかっています。 | | | | |
| 原典説明 | 逗子町にある県道の橋梁にして全部鉄筋混凝土造りなり | | | | |

| 備考 | 写真奥に山が写っていることから、下流(西)側から上流(東)を向いて撮影したものと推察されます。同じ方向に合わせて撮影しました。 | | | | |

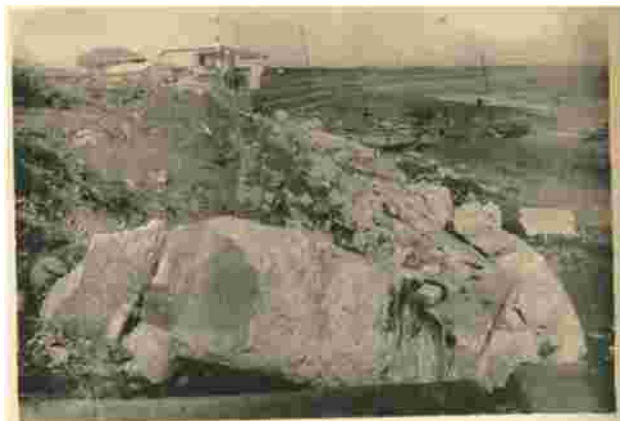
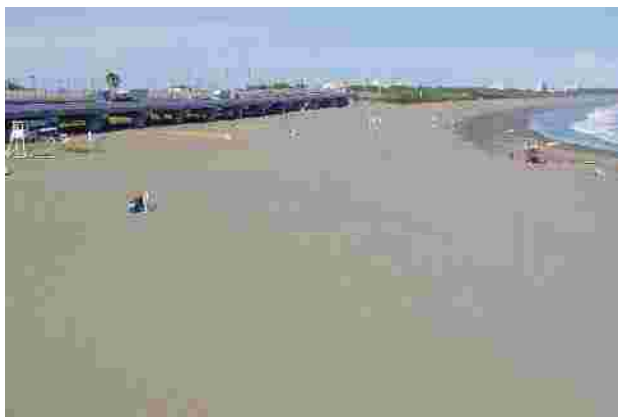
# (63)大磯海岸(大磯町大磯)

| 説明 | 大磯町の沿岸部は地盤が良好で被害が少なかったようですが、地盤が隆起し、防波堤の一部が破壊されました。現在は大磯海岸としてシーズンには海水浴やサーフィンに利用されています。 | | | | |
| 原典説明 | 海水浴に依り其名を知られたる大磯も亦相当の被害ありたれ共此地は一帯に地盤良好なる為め震度に比し被害の程度軽く海岸線亦約五尺隆起せりと雖も海水浴には支障なし図は全海岸防波壁の一部破壊せられたるを示す | | | | |

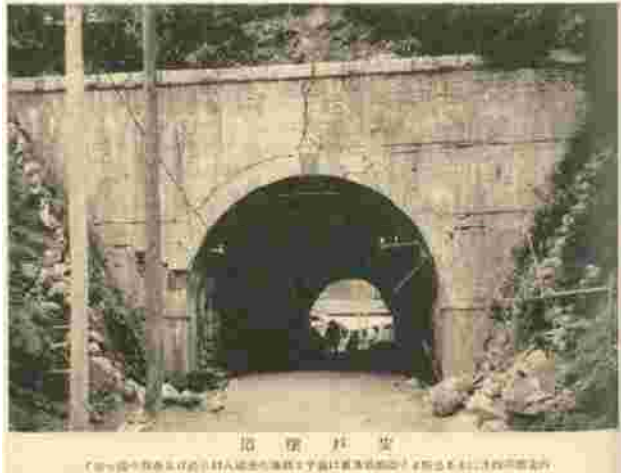
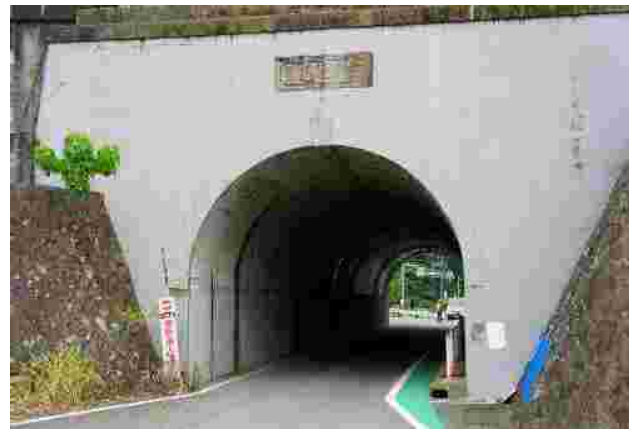
(64)安戸墜道(山北町山北)

| 説明 | 周辺に重要な関所であった川村関所があった場所で、震災当時は揺れにより、トンネル壁面に亀裂が入りました。現在も県道のトンネルがあります。 | | | | |
| 原典説明 | 山北駅の西方にある全所より御殿場方面に通ずる県道の墜道入口に於ける亀裂の様を示す | | | | |

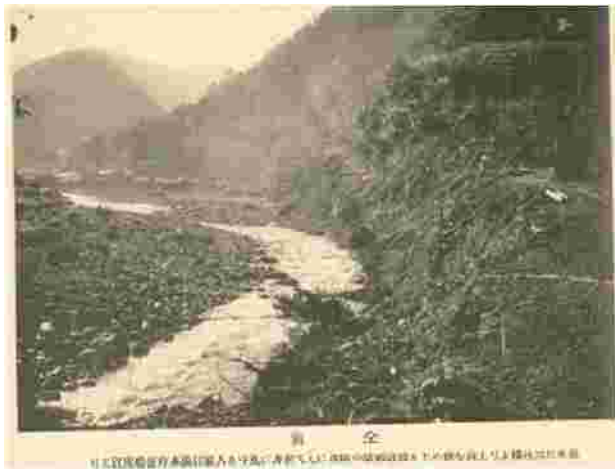
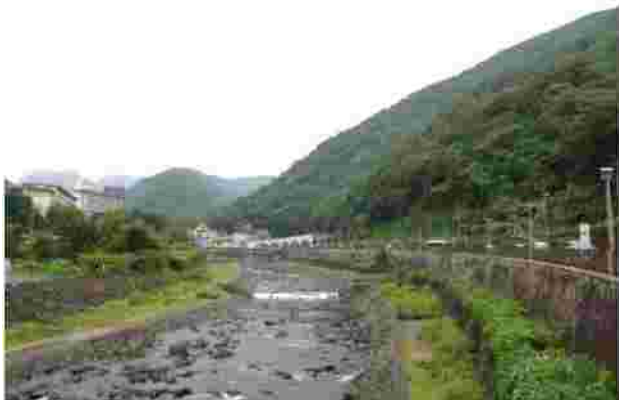
(65)箱根国道(箱根町湯本)

| 説明 | 早川にかかる三枚橋から上流を見ると、左岸側(写真右側)の斜面が崩落し、鉄道や国道が埋もれている様子が見えます。現在も国道1号線と箱根登山鉄道が左岸側を走ります。 | | | | |
| 原典説明 | 湯本村三枚橋より上流を眺めたる国道破壊の状況にして前方に見ゆる人家は湯本停車場附近なり | | | | |

| 備考 | 当時の写真に合わせて、早川にかかる三枚橋から、箱根湯本駅にむかって撮影しました。 | | | | |

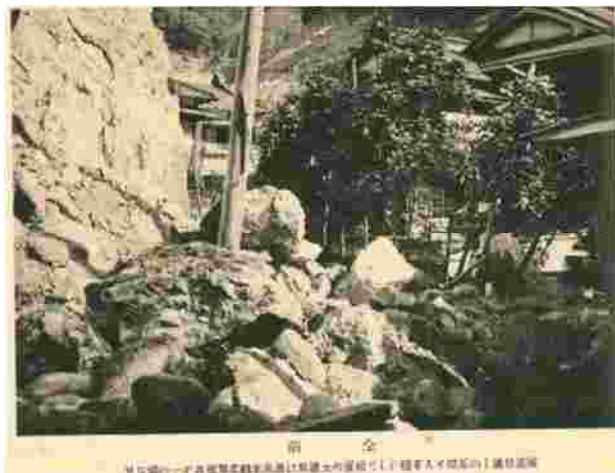
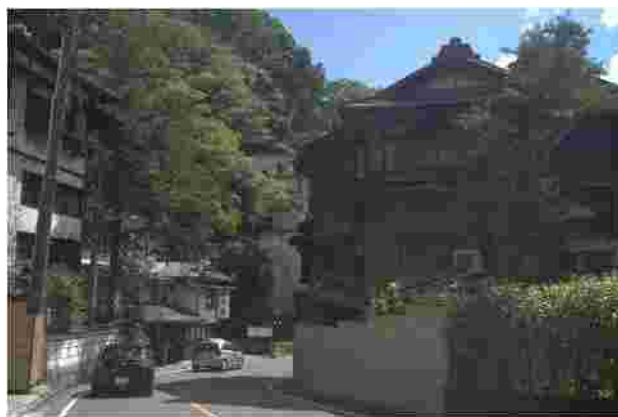
(66)塔の澤(箱根町塔之澤)

| 説明 | 箱根の山中では至る所で、土砂や岩の崩落が見られ、温泉旅館環翠楼と塔ノ沢一の湯付近では崩れた岩で道路閉塞が起きました。現在も交通量の多い国道1号線沿いに温泉旅館は残っています。 | | | | |
| 原典説明 | 国道切通しの崩壊せる有様にして前面の大建築は温泉旅館環翠楼及び一の湯なり | | | | |

| 備考 | 当時の写真左側に道路の迫る斜面があることから、西から東へ環翠楼と一の湯方向を撮影したものと推察できます。できるだけ近い方向となるように撮影しました。 | | | | |

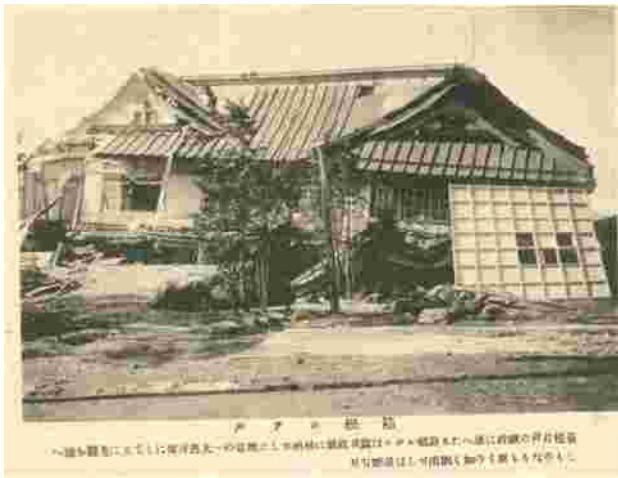
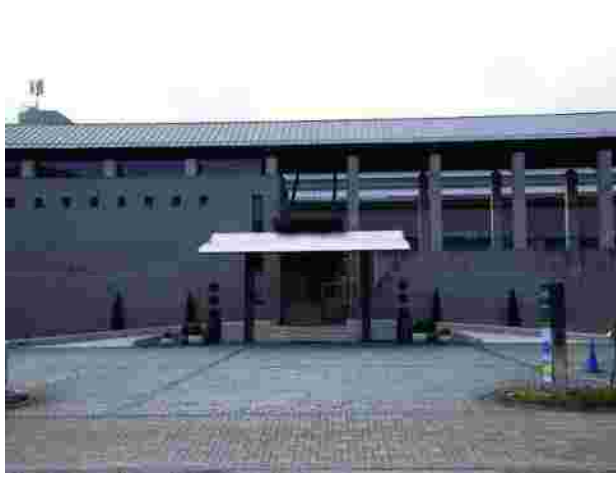
(67)箱根ホテル(箱根町箱根)

| 説明 | 震災直前(1923(大正12)年6月15日)に創業した木造4階建ての箱根ホテル(箱根ホテルHPより)は、地震の揺れで写真のように低層階がつぶれて倒壊しました。その後、1930(昭和5)年の北伊豆地震により再び被害を受けましたが、現在は2022(令和4)年に改装されたホテルが芦ノ湖畔にたたずんでいます。 | | | | |
| 原典説明 | 箱根町芦の湖畔に聳えたる箱根ホテルは震災直前に竣工せし三階建ての一大西洋館にして大に美観を添へしものなるも斯くの如く倒潰せしは遺憾なり | | | | |

| 備考 | 同じ方向となるように現在のホテルを正面から撮影しました。 | | | | |

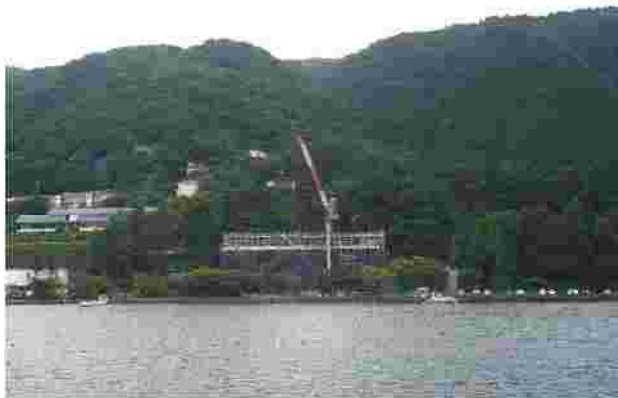
(68)箱根町(箱根町元箱根)

| 説明 | かつて元箱根、芦ノ湖畔にあった松坂屋支店、通称富士見ホテルは地震により倒壊してしまいました。富士見ホテルがあった場所は、数年前まで「芦ノ湖美術館」がありましたが現在は建物も解体され、新たにホテルが建設中です(2023(令和5)年8月時点)。 | | | | | | |
| 原典説明 | 箱根山上千古の緑を湛へ神秘的なる芦の湖畔絵の如き箱根町も亦地震の為に深く打撃を蒙れり、図は元箱根富士見ホテルを湖上より眺めたるものなり | | | | | | |

| 備考 | 過去に芦ノ湖美術館があった場所を踏まえて、湖上より元箱根方向を撮影しました。 | | | | | | |

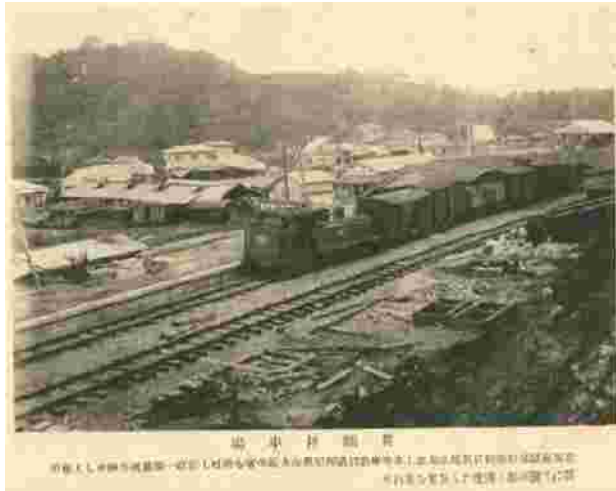
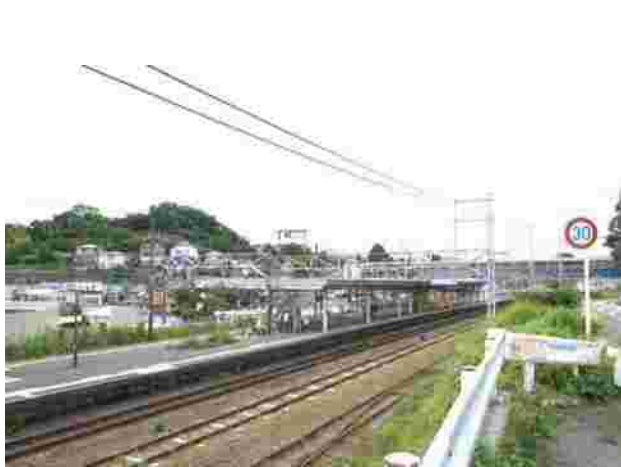
(69)真鶴停車場(真鶴町真鶴)

| 説明 | 現在のJR東海道線「真鶴駅」は、震災の前年に開業し、周辺では鉄道施設のほか集落の家屋も倒壊しました。旧真鶴村は大火災が発生し、村の大半が焼失し、火災による多くの犠牲者が出ました。現在、駅舎や周辺市街地も整備されています。 | | | | |
| 原典説明 | 震災前鉄道熱海線は真鶴迄開通し本停車場は湯河原熱海方面の客を吞吐し附近一帯盛況を極めしも車の間にて図の如く惨憺たる災害を蒙れり | | | | |

| 備考 | 写真奥側に小山、手前に鉄道となるよう、同じ構図で撮影しました。 | | | | |

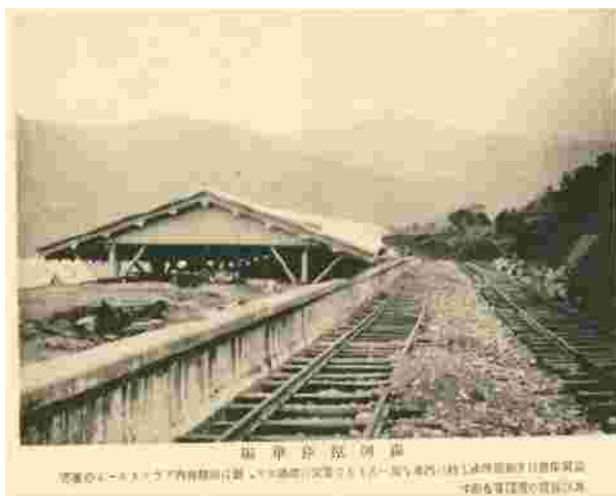
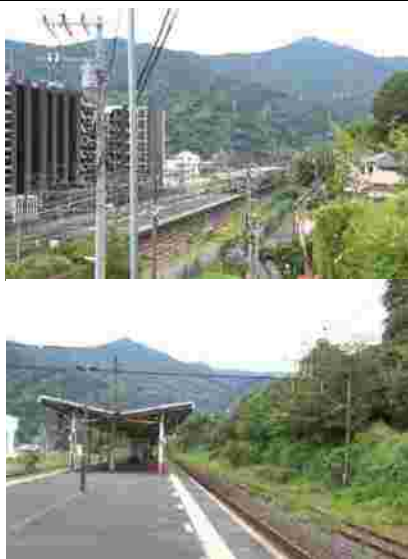
(70)湯河原停車場(湯河原町宮下)

| 説明 | 開業間近だった湯河原駅の駅舎は揺れにより倒壊し、線路もバラストや土砂に埋もれました。現在、駅舎は建て直され、周辺は観光地として賑わっています。 | | | | |
