## GG装置による定置網浮揚試験

平元泰輔・川辺 実

Experiment for the floating system  
of set net by gas-generator

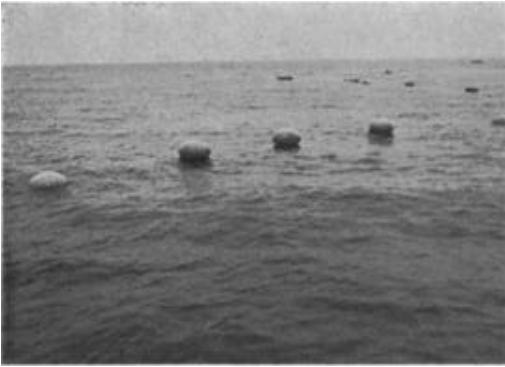
写真1 浮上したバック（夏網第1次試験）

上式により計算値は4.16 となり、実測値とは多少の違いが出ている。特に9月27日にはA組は無限大になった。しかし、試験日の10月3日にA線のリード線のたるみをたぐっている時に、断線箇所を発見した。断線箇所以下のリード線の抵抗値は4.10 であり、各組と同様ほぼ平常値であった。そのため、各組リード線に直流24Vを通电した。各組とも11分~13分後に浮上し、網地交換作業は、敷網々地の2ヶ所をGG装置のバックが支えることにより、従来の作業量、従業時間(40人、5時間)に対して、それぞれ1/2程度減少した。

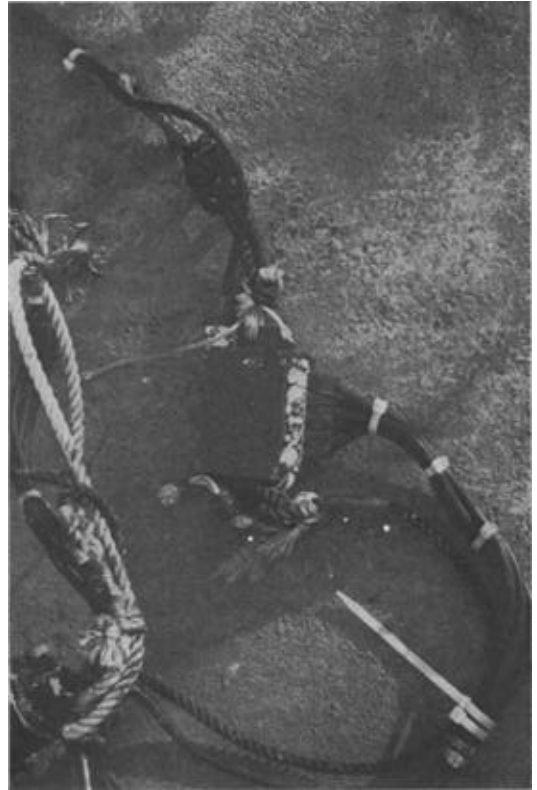
写真3 試験後の中継ボックス（夏網第2次試験）

特に立ち上り部のリード線が中継ボックス付近で断線したことは、水面下66mの海底近くでも相当な振動があることを物語っている。中継ボックスから各GG装置セットへのリード線の断線は、筋縄とリード線の固縛の方法、リード線のたるみの取り方が改めて検討すべき問題として残った。

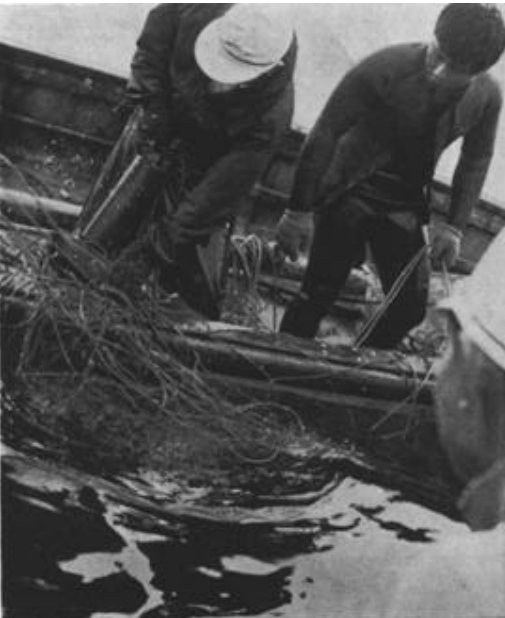
写真4 リード線断線で点火しないIGG装置  
（夏網第2次試験）

海面から中継ボックスまでのリード線は異常がなく、中継ボックスからA<sub>2</sub>セット、A<sub>3</sub>セットへのリード線が断線していた。そのためA<sub>1</sub>セットのみ浮上した。

海面から中継ボックスまでのリード線が、中継ボックスから1m上部で断線し、中継ボックスからB<sub>1</sub>セット、B<sub>2</sub>セットまでのリード線は異常がなかった。また、B<sub>3</sub>セットへのリード線が中継ボックスから15mのところまで断線していた。

海面から中継ボックスまでのリード線が、中継ボックスから15m上部で断線していた。

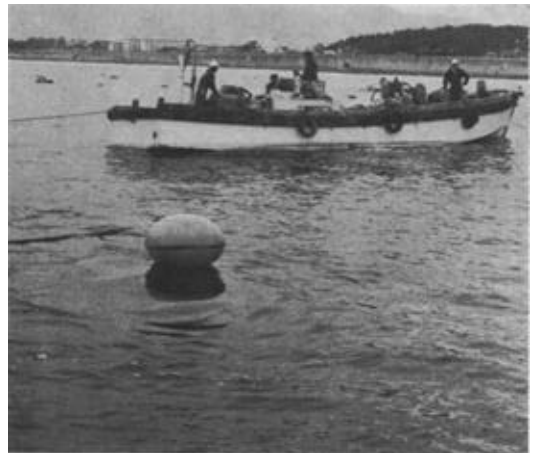
写真5 一方固定具が取り付け器に固定されずにバックのみが浮上（夏網第3次試験）

表3から判るようにGG装置9セットのうち正常に浮上したのは4セット、2セットは一方向固定具がGG装置取り付け器に固定されずバックのみが浮上、3セットはリード線が断線していた。試験終了後の検討で次のことを討議した。

2) 水面下66mに設置されたGG装置取り付け器を一方向固定具が通過したか否かを手ごたえだけ確認することが難しい。
