# 急傾斜地の崩壊区域調書

様式5-1 著しい危害のおそれのある土地の区域の座標位置図

急傾斜地の位置 箇所番号 204-H18-001-1 箇所名 極楽寺1丁目1-1 所在地 神奈川県鎌倉市極楽寺1丁目・極楽寺2丁目・極楽寺3丁目

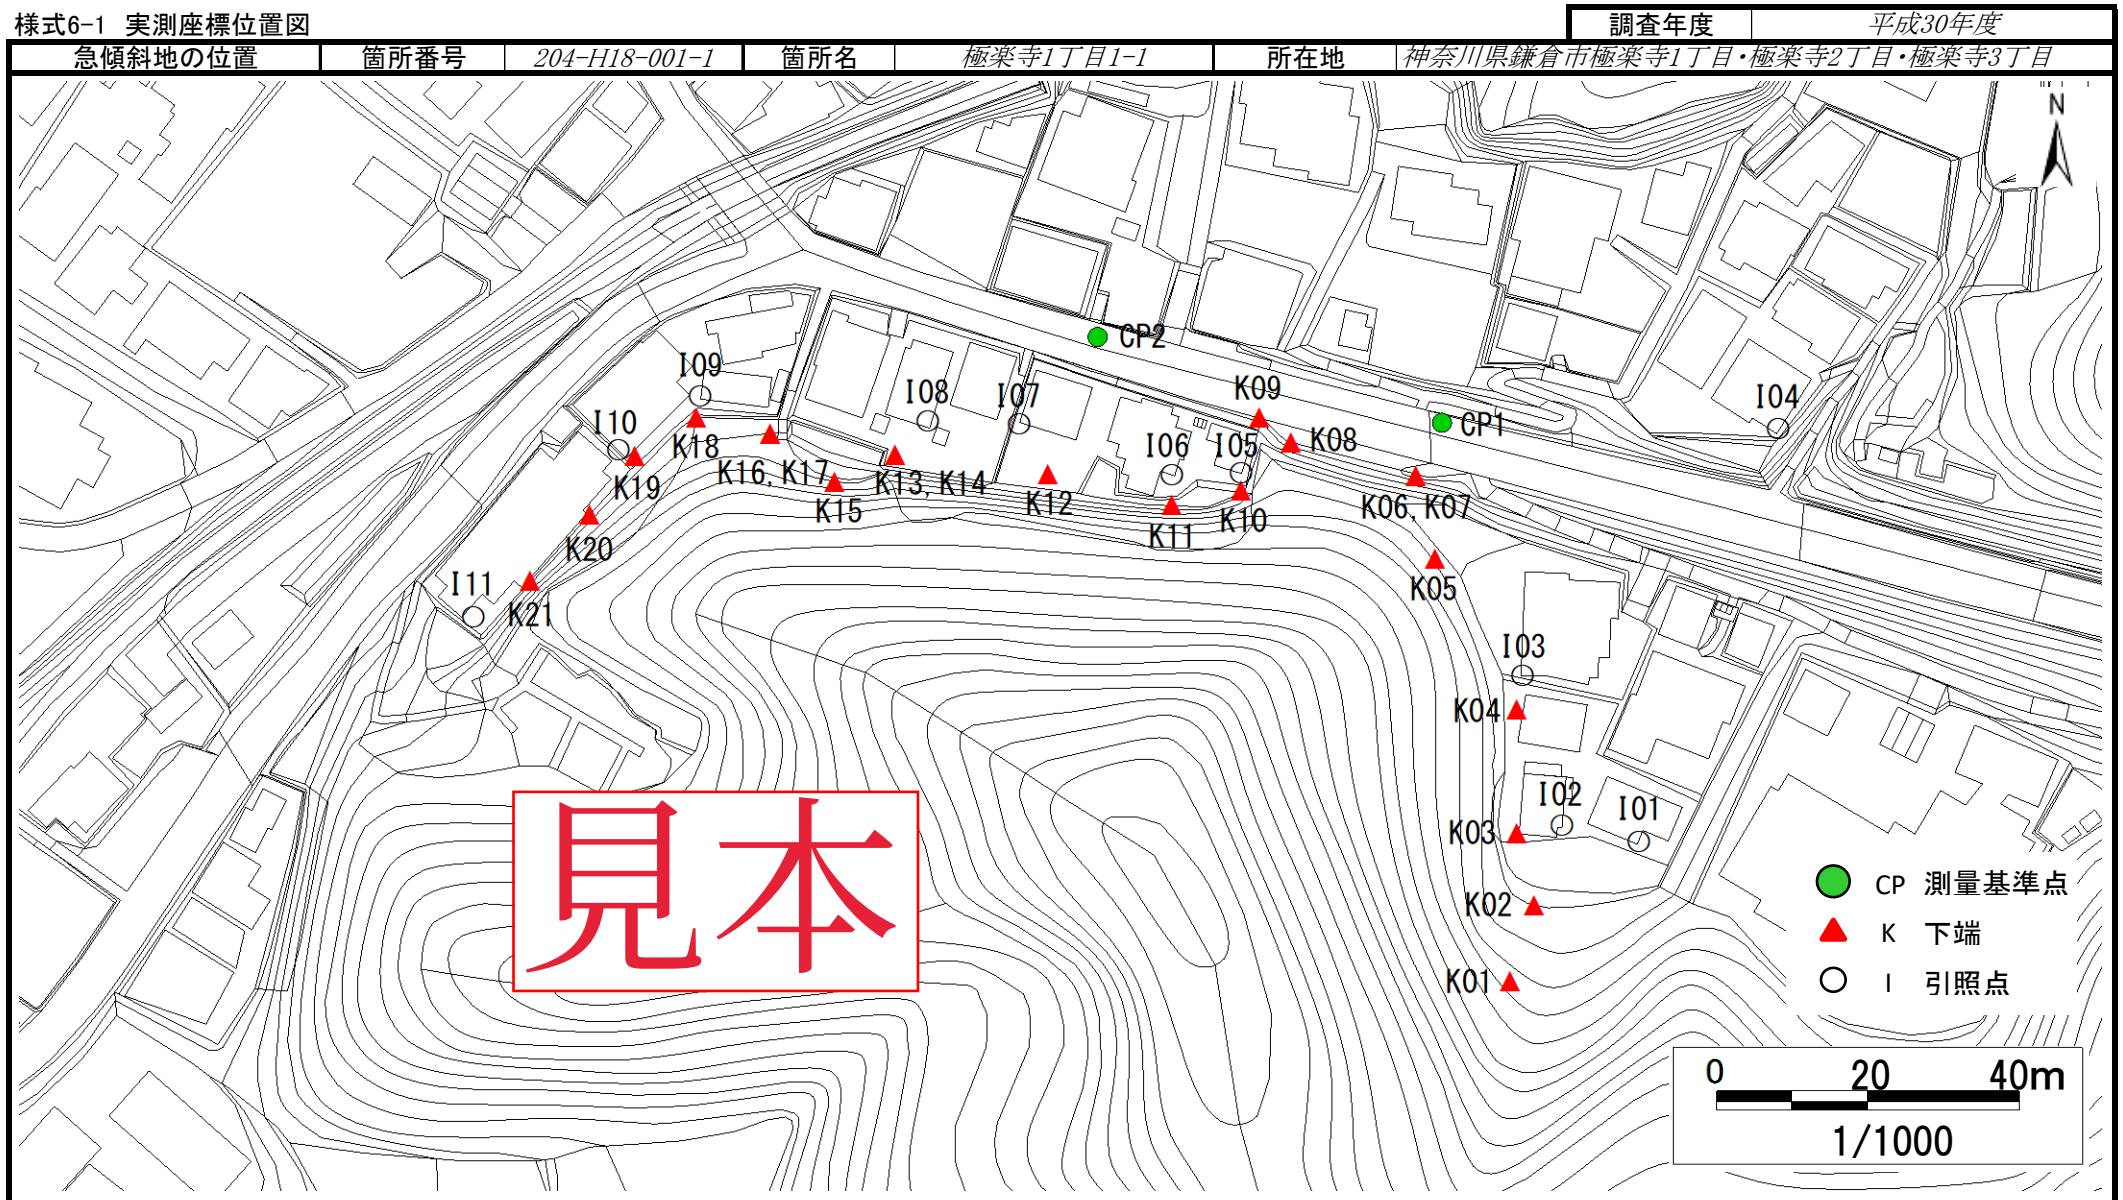
様式6-1 実測座標位置図

下端の座標値(K01～)については電子申請では対応しておりません。ご了承ください。

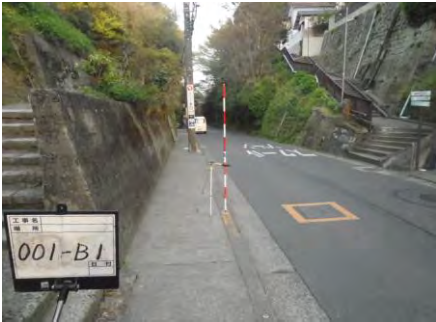
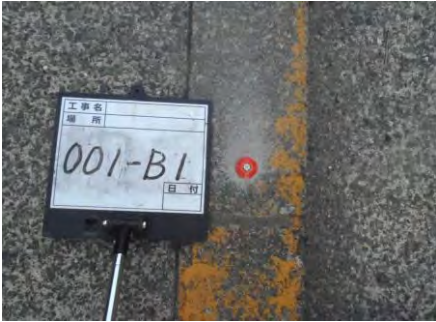
| 現地コメント | 縁石上（新設） | 現地コメント | コンクリート舗装上（新設） |
| 地点記号 | CP1 | 地点記号 | CP2 |
| X | -76556.01 | X | -76544.66 |
| Y | -27527.32 | Y | -27572.89 |
| Z | 20.46 | Z | 21.88 |
