環境調查結果報告

- ①測量結果
- ②底質調査
- ③付着生物調査
- ④海浜植生調査

測量結果 七里ガ浜鳥瞰図

- R6年度調査として、R6年12月に航空レーザー測深（ALB）を実施。
- 過年度においては、H30年度（ナローマルチビーム）、R3年度～R5年度（ALB）に実施。

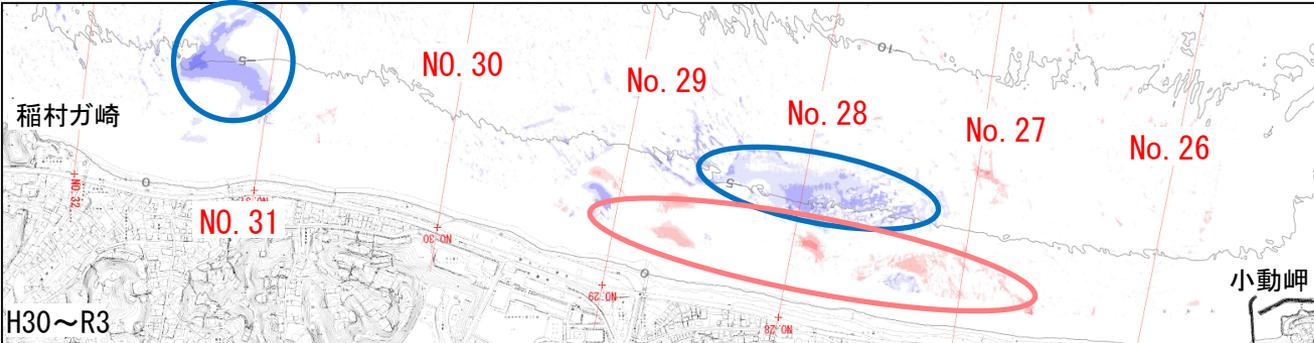
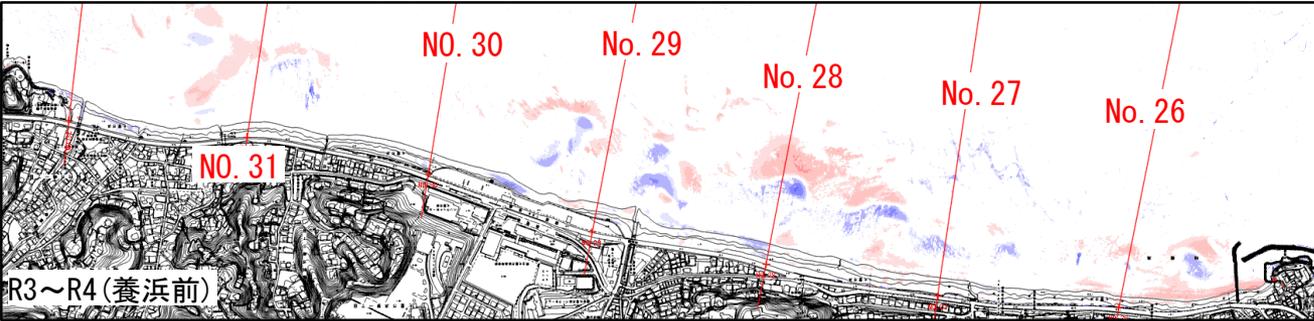
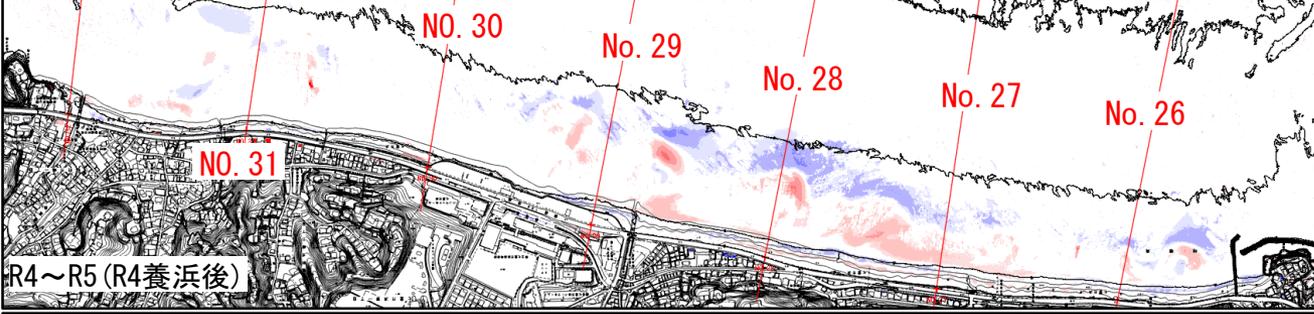
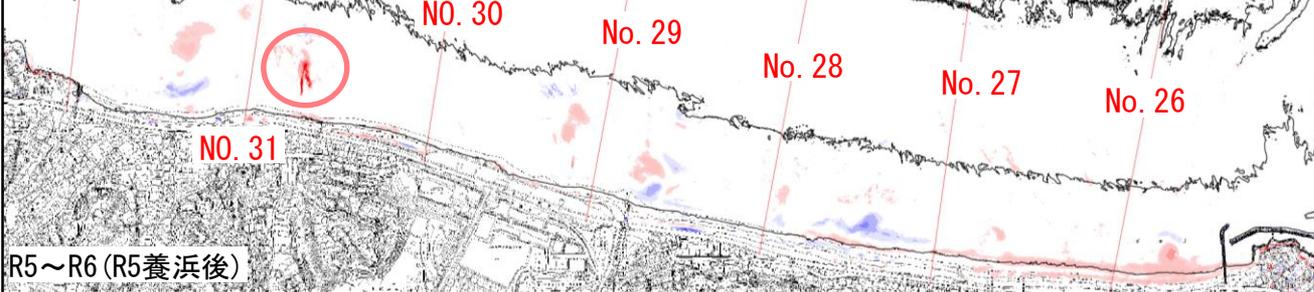
測量結果 差分図 (H30~R3、R3~R4、R4~R5、R5~R6)

- No. 27~29のT. P. -3m付近は堆積傾向(赤色)。
- No. 28のT. P. -5m付近、No. 31東側で侵食傾向(青色)。

- No. 28のT. P. -5m付近、No. 31東側で堆積傾向(赤色)
- No. 27~29のT. P. -3m付近は侵食傾向(青色)。

- No. 27~29のT. P. -2m付近は堆積傾向(赤色)。
- No. 27~29のT. P. -4m付近で侵食傾向(青色)。

- 養浜位置前面付近の海底岩礁に堆積が確認できる。(赤色)。
- No. 26~27のT. P. ±0m付近は堆積傾向(赤色)。
- No. 27~28のT. P. -2m付近で侵食傾向(青色)。

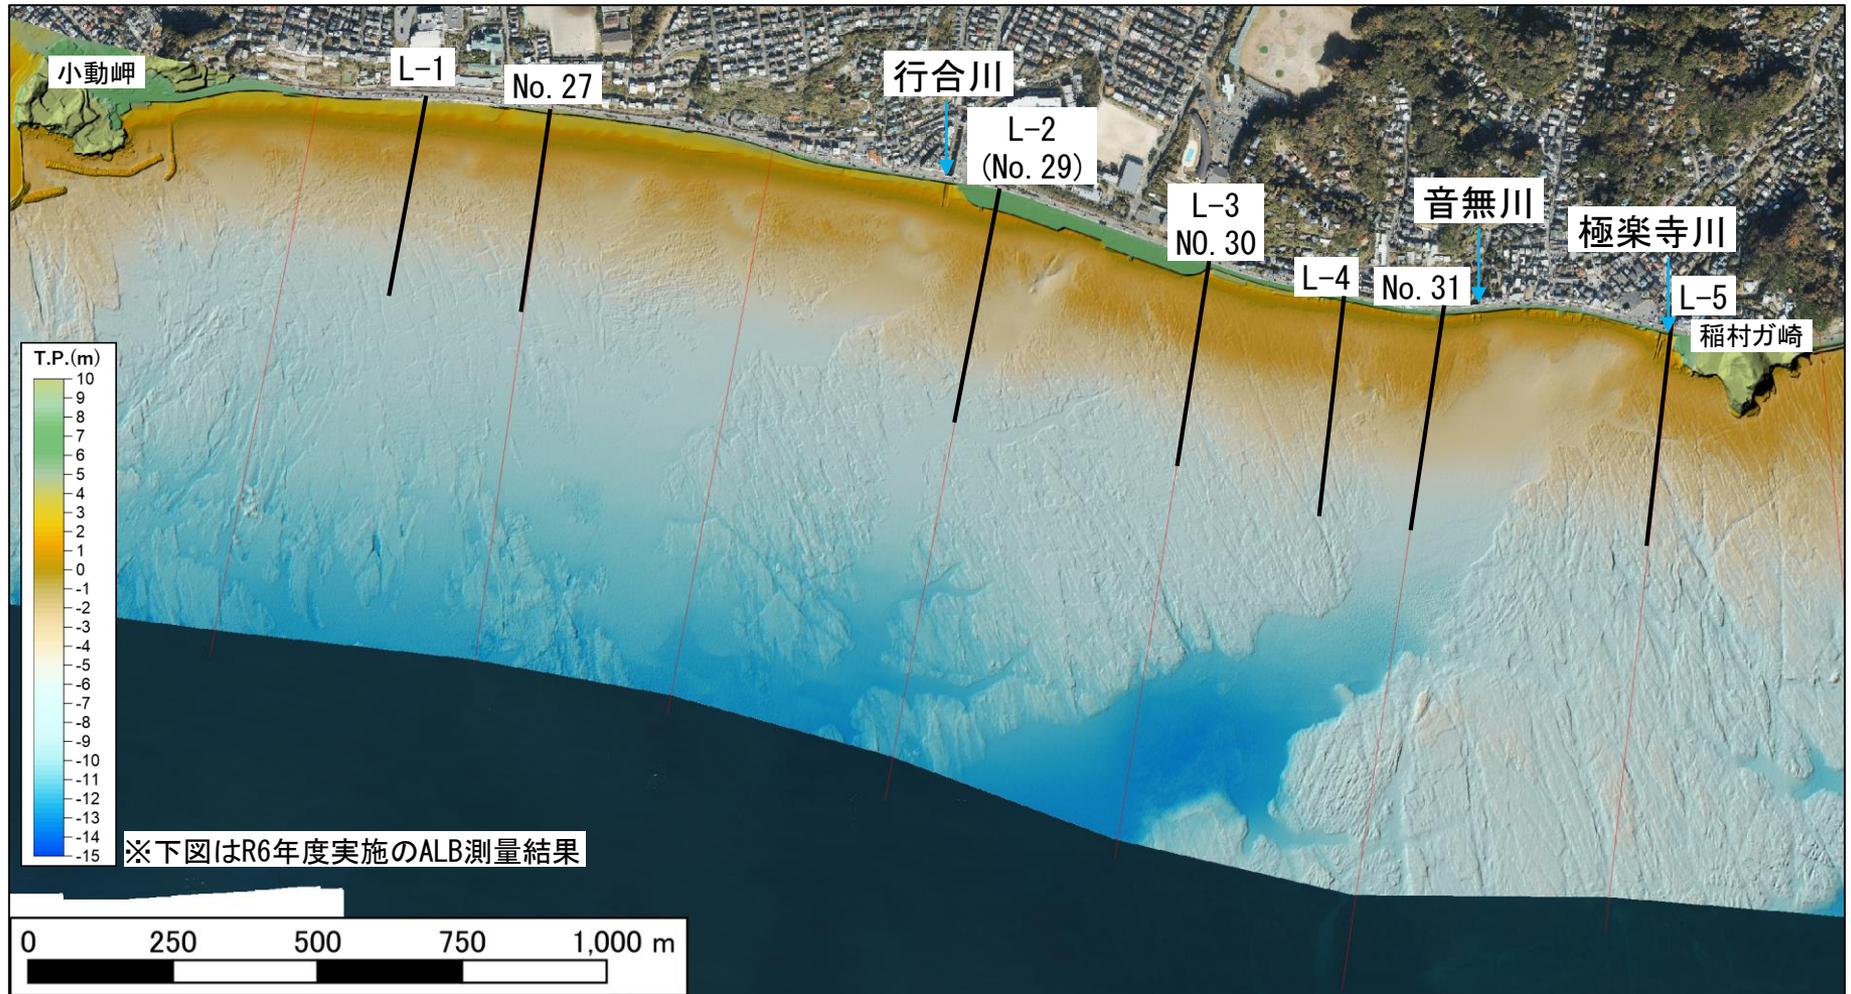
調査位置

- 底質調査は、No27、No29、No30、No31の測線で実施。
- 藻場調査及び付着生物調査は、ライン1～5の測線で実施。
- 海浜植生調査は、海浜及び道路護岸で実施。

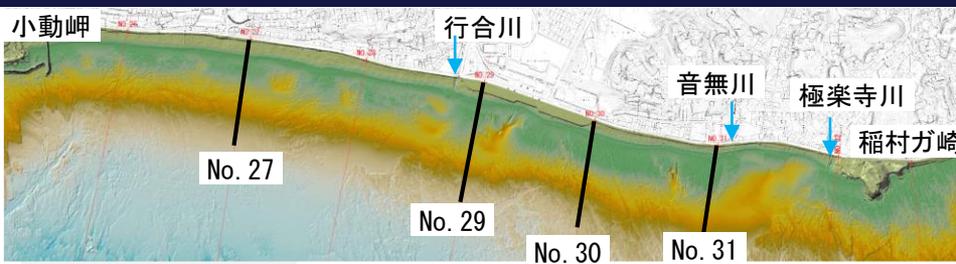
底質の結果 (R6)

- 既往調査測線の水深ごとの底質を把握
- 4測線 (No. 27、No. 29、No. 30、No. 31) において各7地点 (T. P. +3.0、+2.0、+1.0、±0.0、-1.0、-2.0、-3.0m) 調査実施

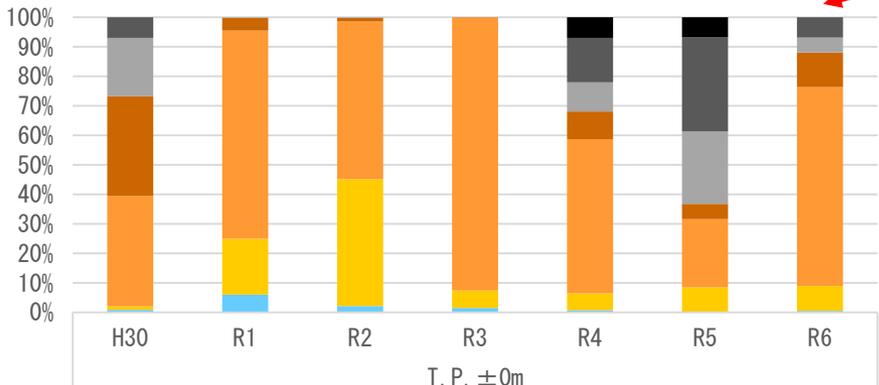
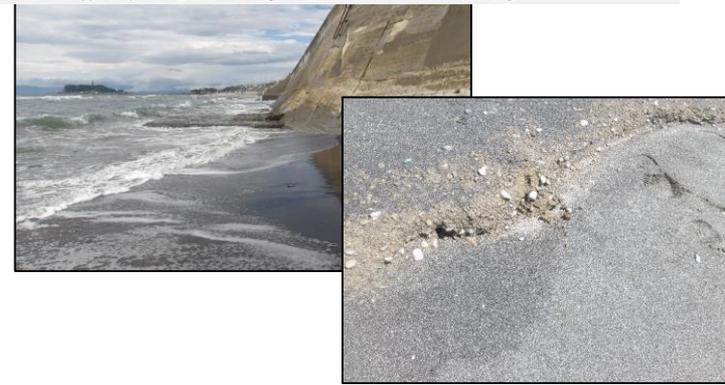
測線No. 30 T. P. ±0.0m 組成の経年変化

● 測線No. 30 T. P. ±0.0mの底質が粗い。令和5年と比較すると礫分はやや減少

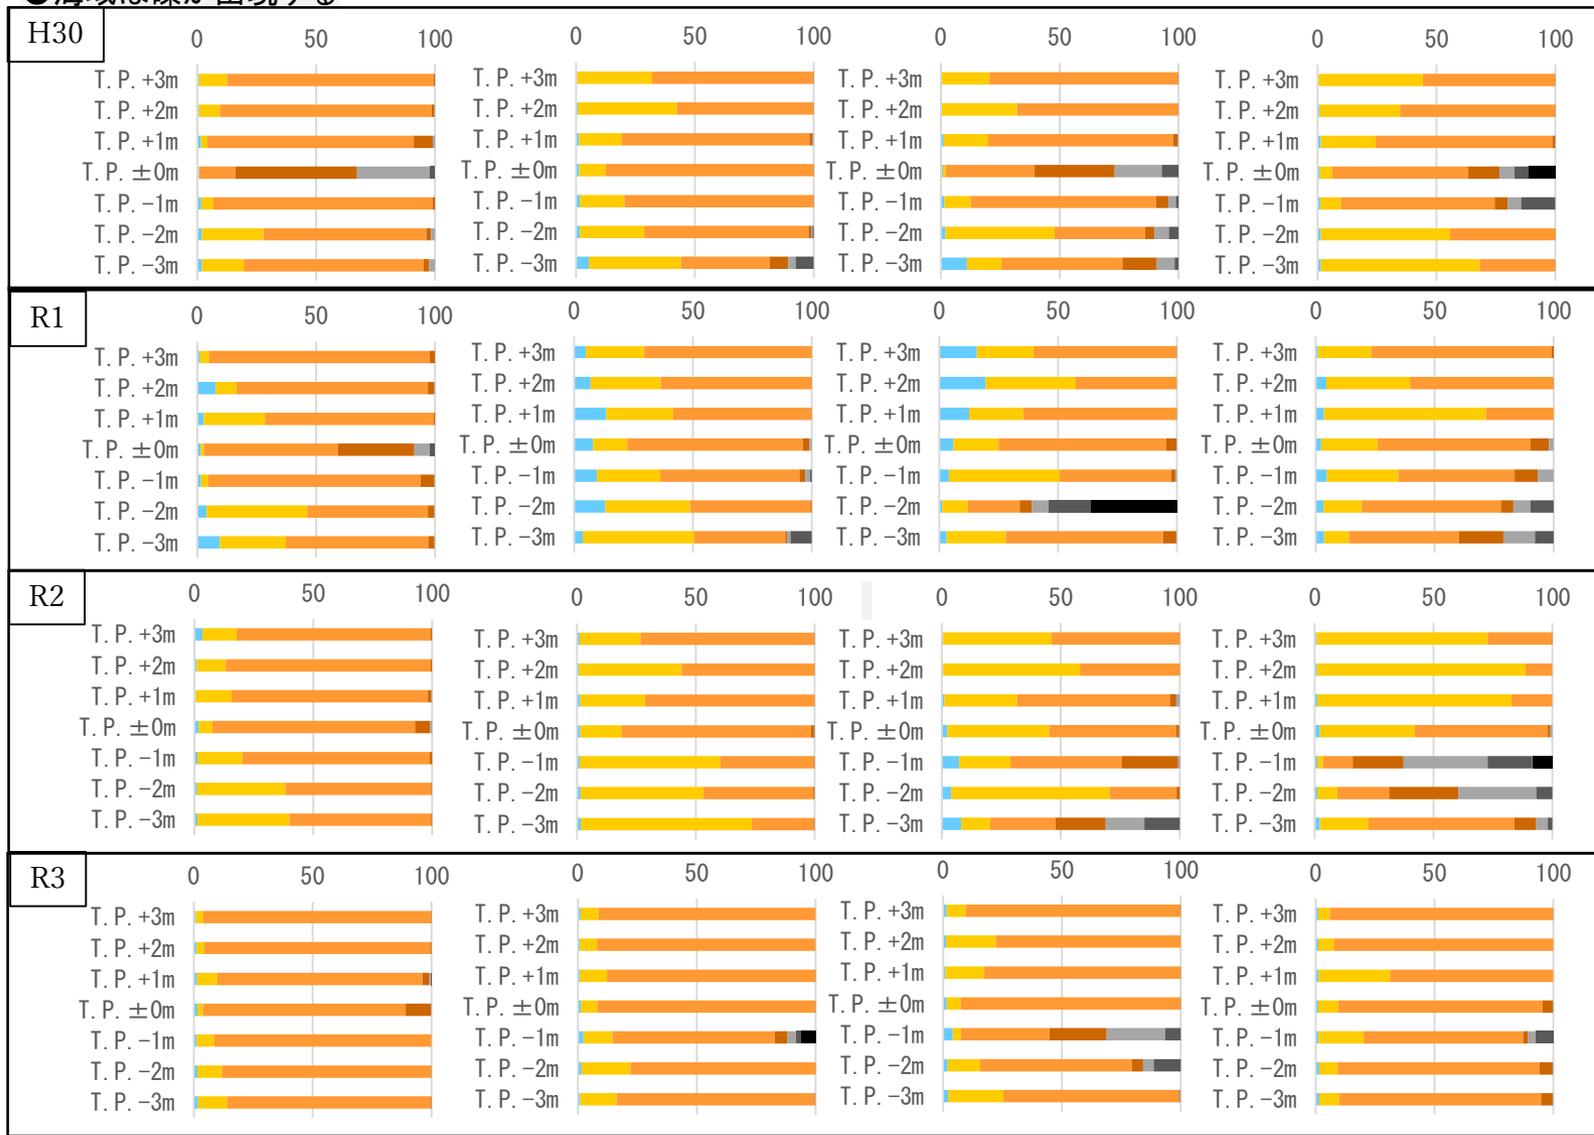
底質の経年変化 (地点別組成)

● 陸域は中砂、細砂であり、変動少ない
 ● 海域は礫が出現する

● 汀線付近は経年的に粗いことが多い

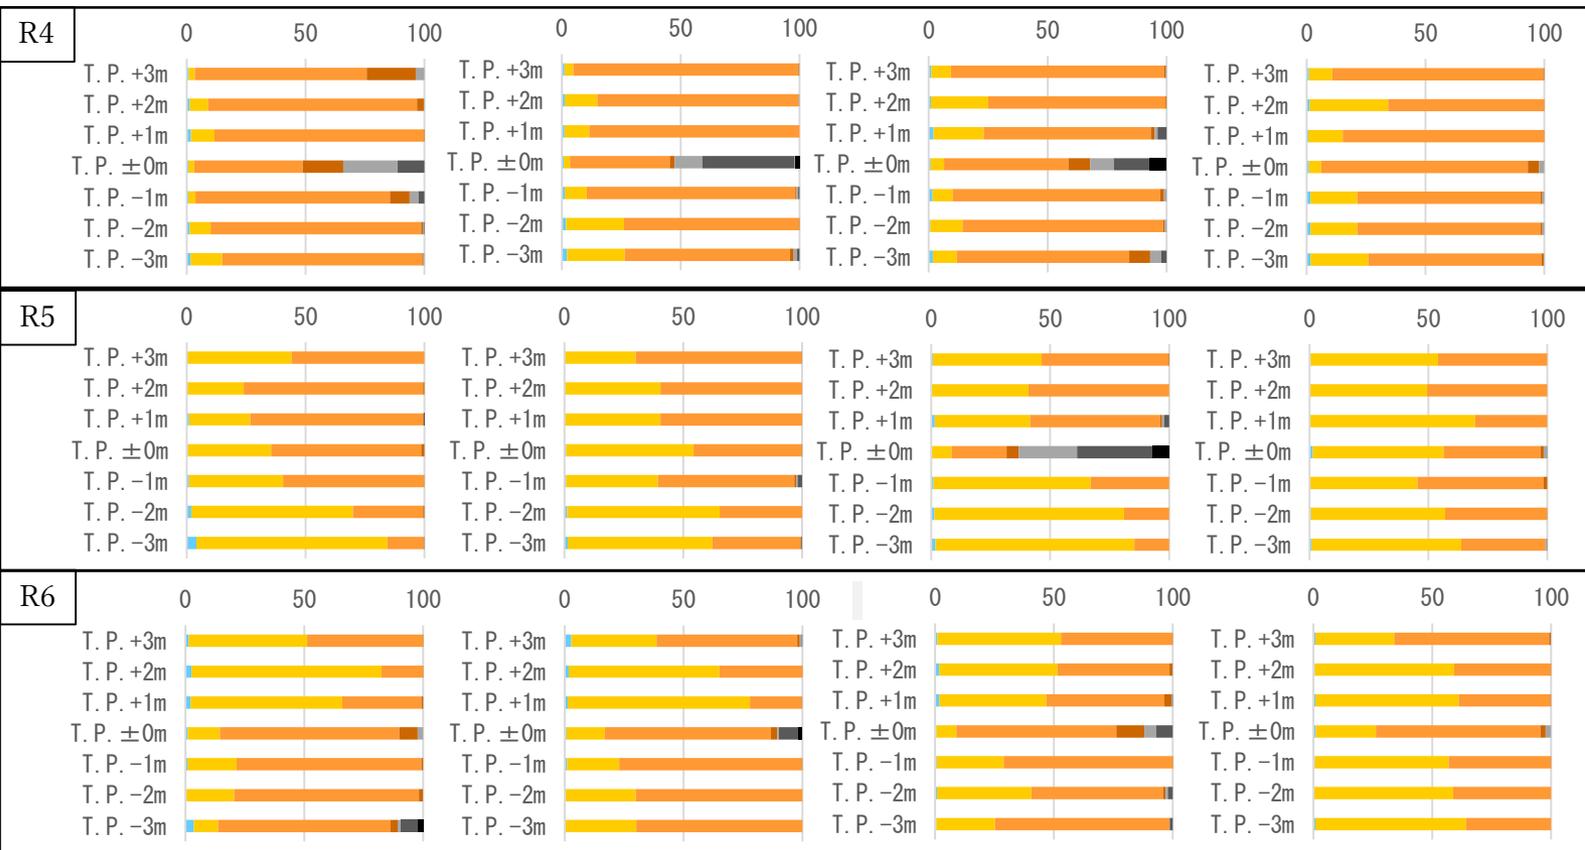
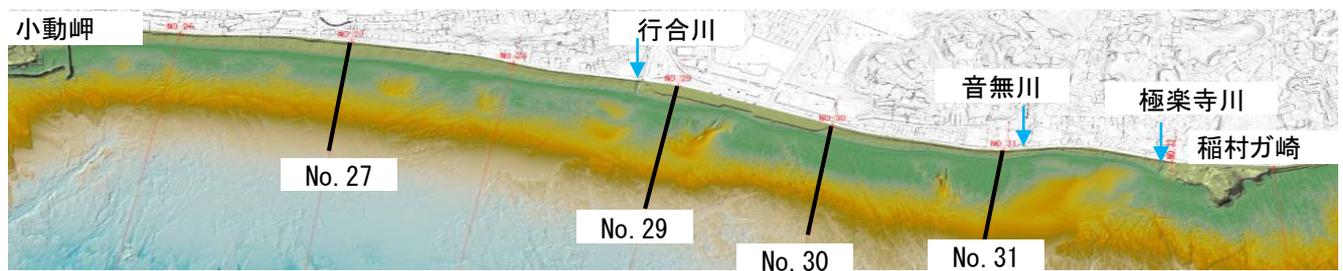
底質の経年変化（地点別組成）

●令和6年は、令和5年と比較すると海域で細砂の割合が減少し、中砂の割合が増加

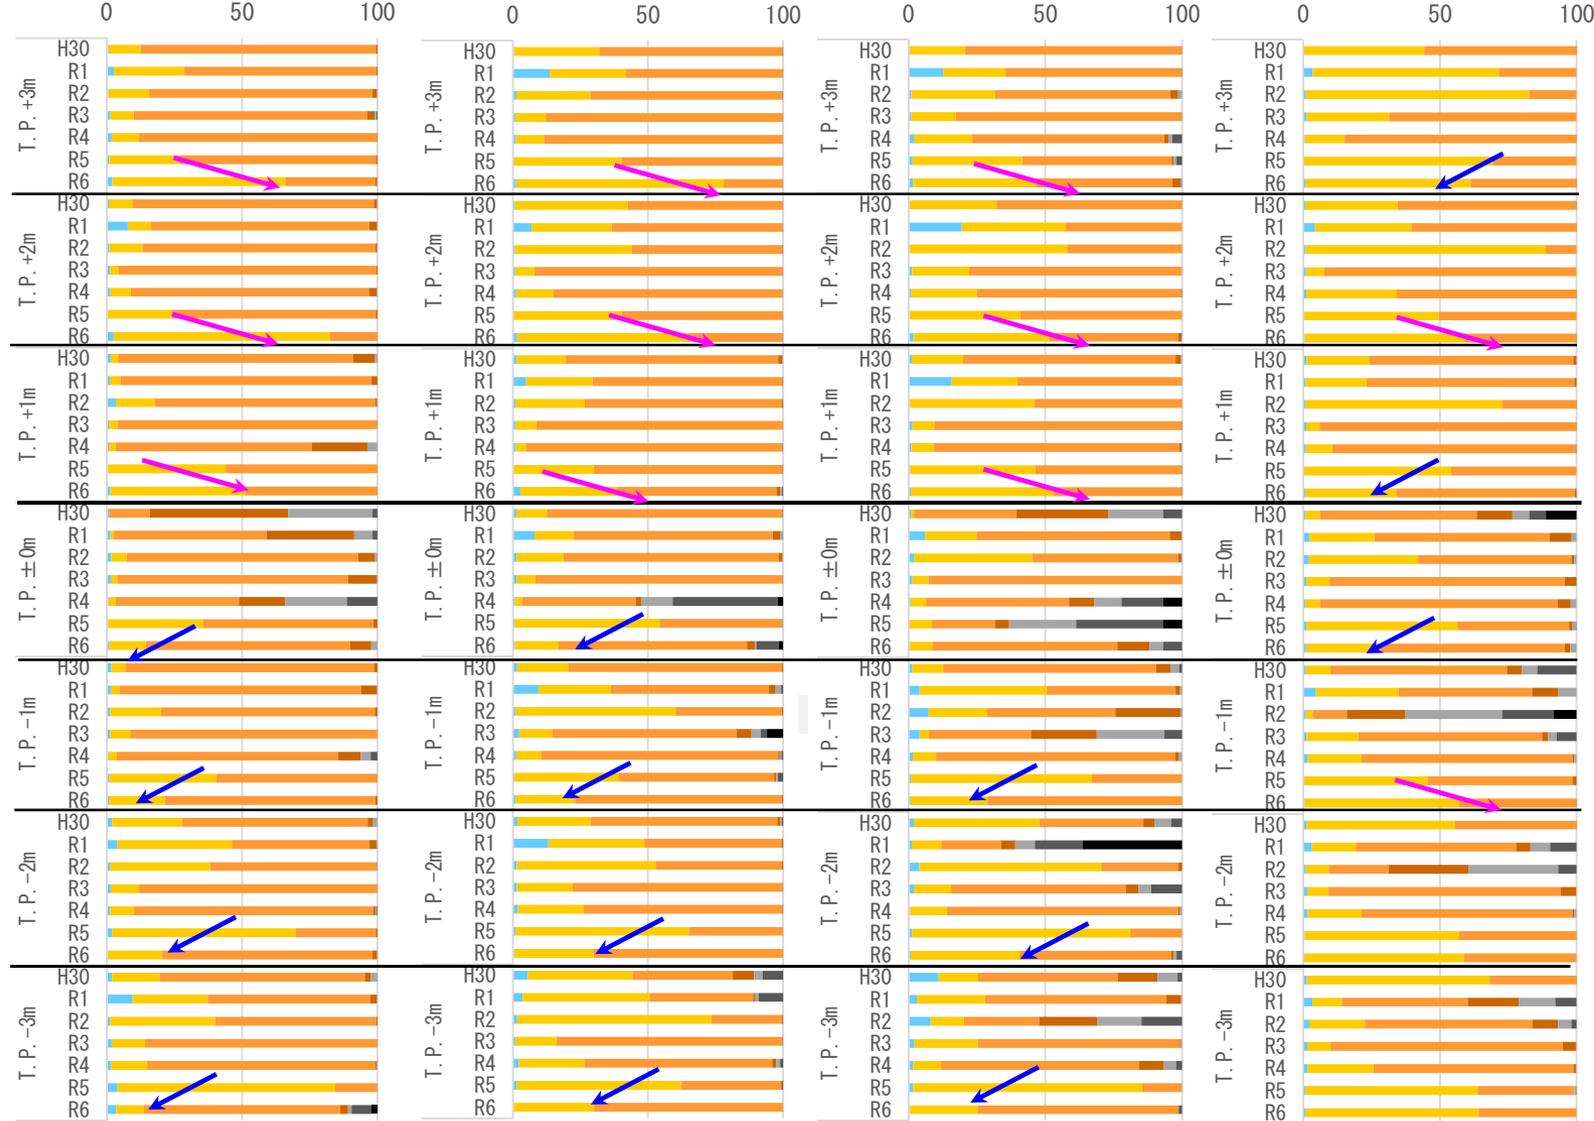
底質の経年変化（地点別組成） 【測点地経年変化】

- 汀線付近は経年的に粗いことが多い
- 海域は礫が出現する
- R5とR6の比較では、陸上で細砂の割合が増え、海域で細砂の割合が減っている傾向がみられる

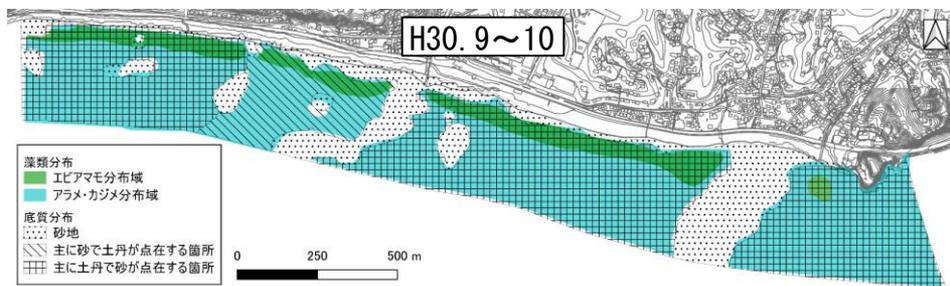
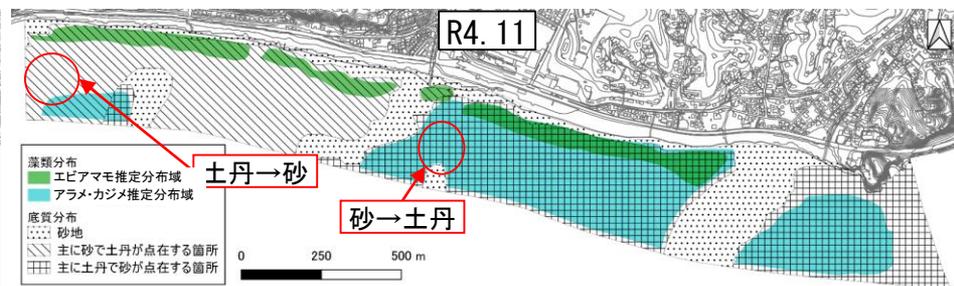
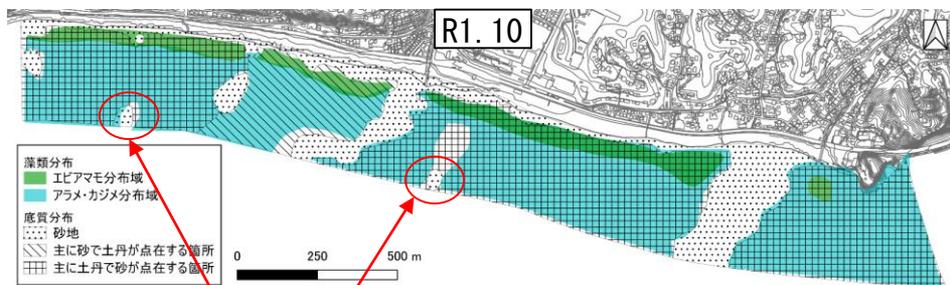
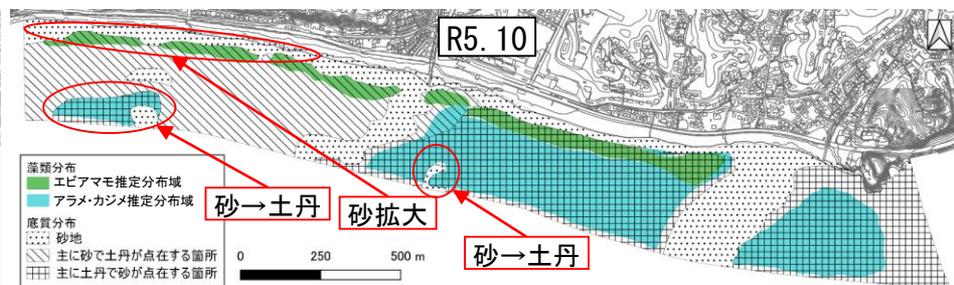
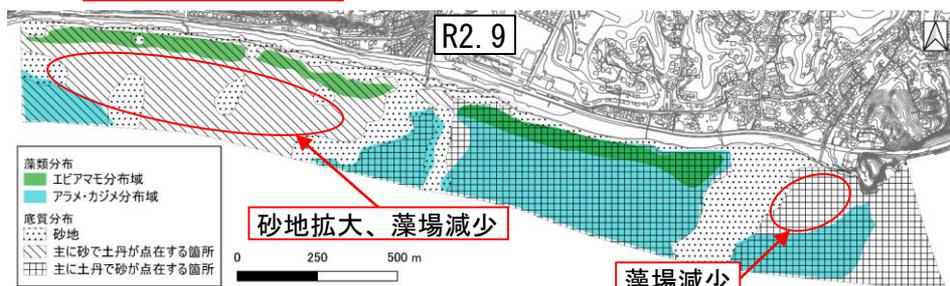
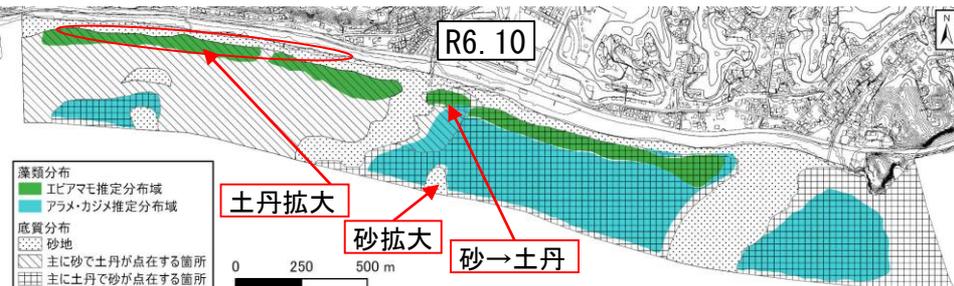
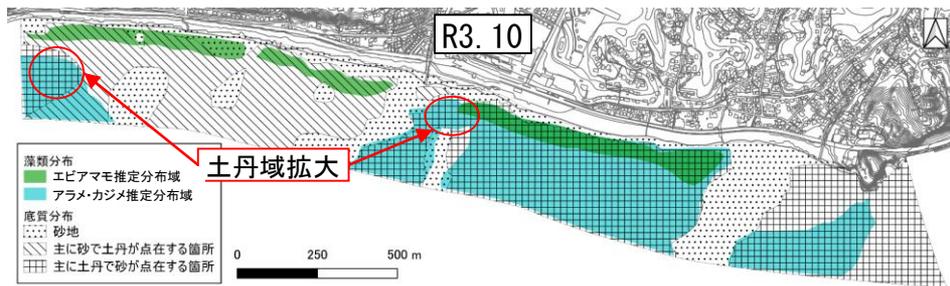
藻場 概略平面分布の推移

- R2年まで、エビアマモは岸と平行に帯状に分布。アラメやカジメは、調査海域全体を通して点在
- 底質は、R2年に西側で砂の堆積域が拡大した以降、大きな変化は生じていない。

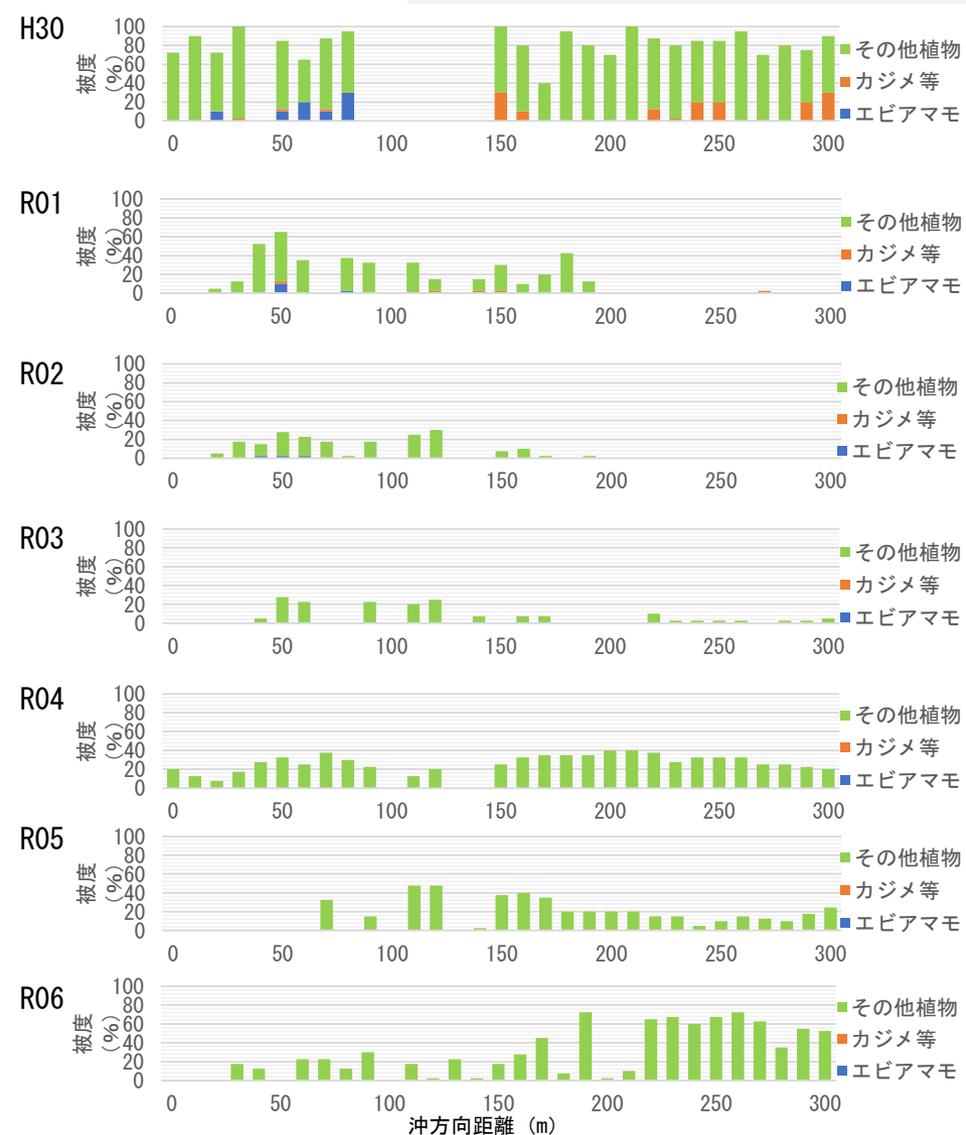
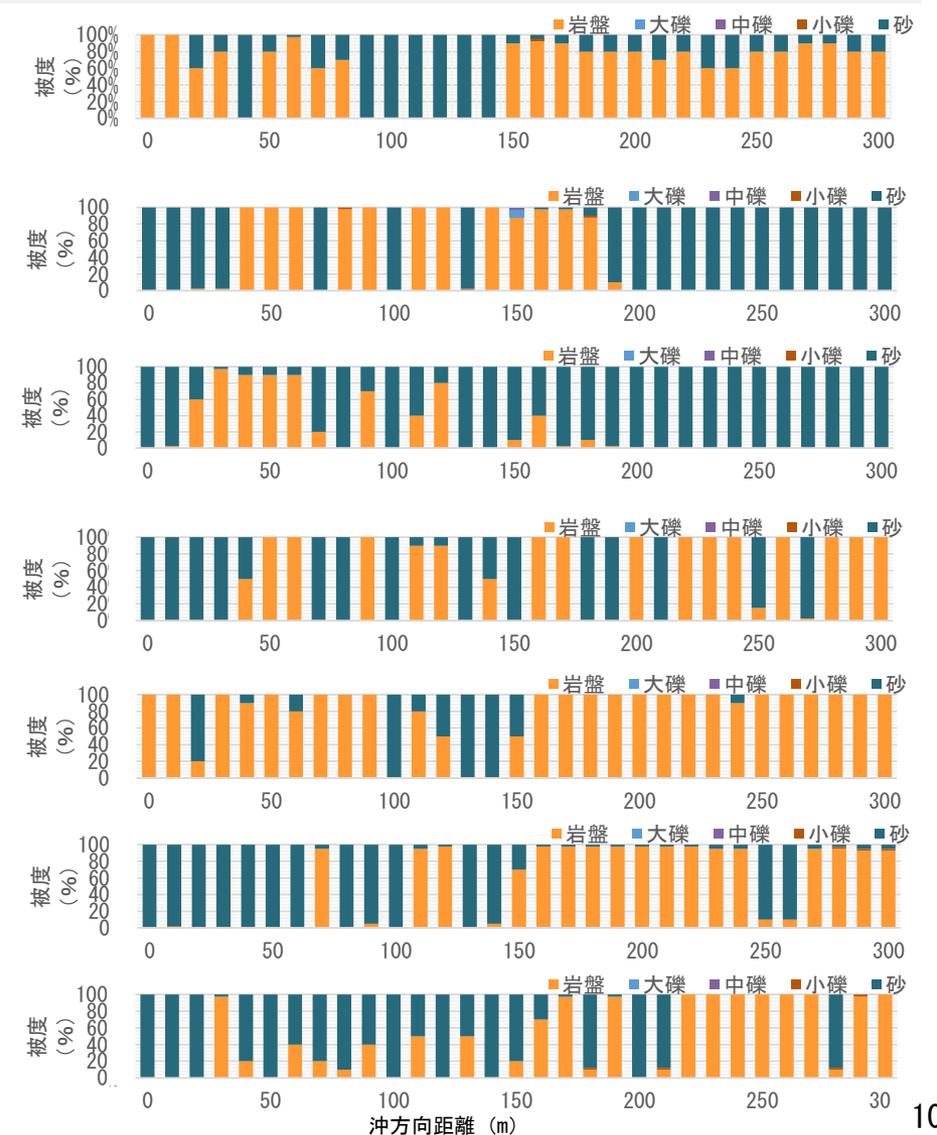
藻場 藻場の断面経年変化 (L-1)

- L-1 (鎌倉高校付近) ● 藻場はH30からR2にかけて減少、R3以降エビアマモ、カジメ等の藻場構成種は未確認。
 ● H30からR2にかけて、砂の割合が増加。R3、R4は岩盤が増加。R5、R6は砂が増加傾向。
 ● その他植物は岩盤の割合に応じ変動している傾向 (全ライン共通)。

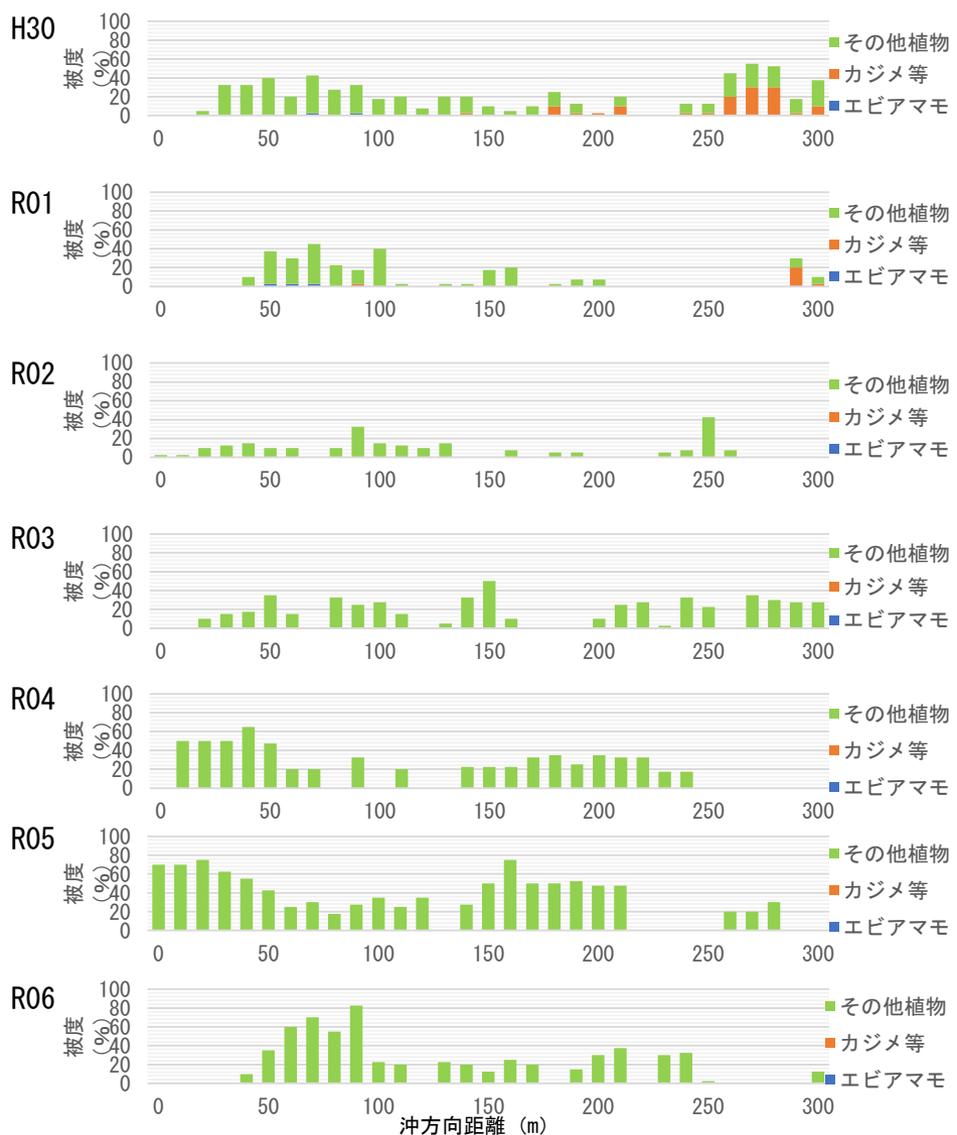
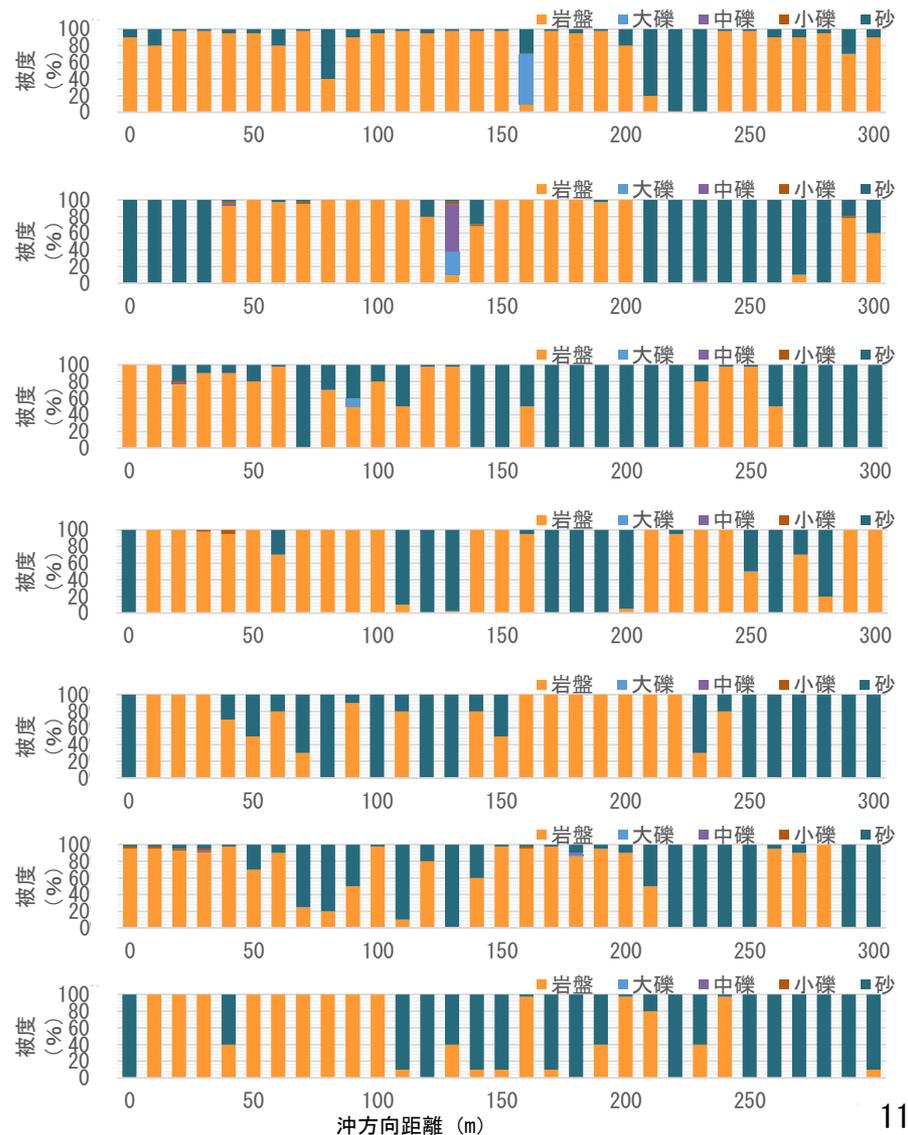
藻場 藻場の断面経年変化 (L-2)

L-2 (行合川付近)

- R2以降エビアマモ、カジメ等の藻場構成種は未確認。
- やや砂が増加傾向。

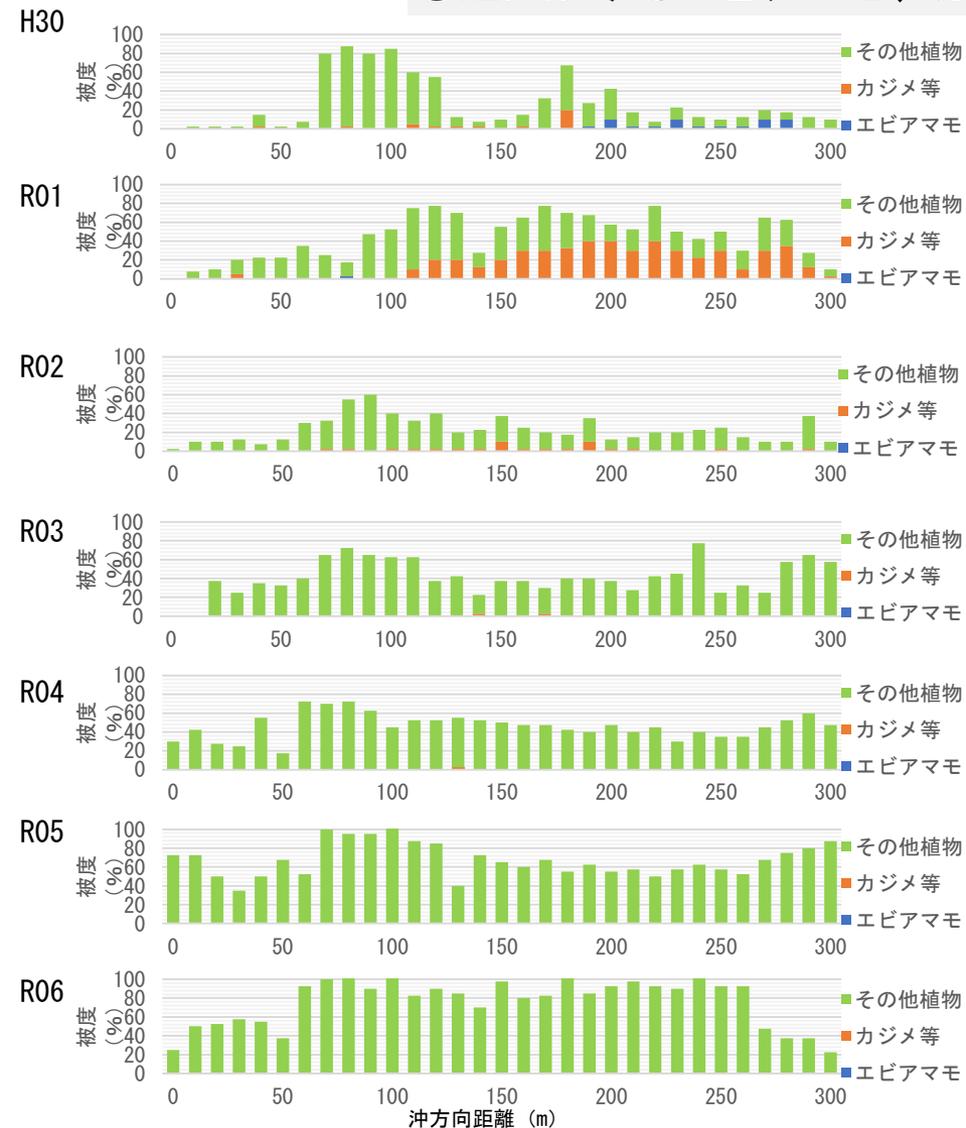
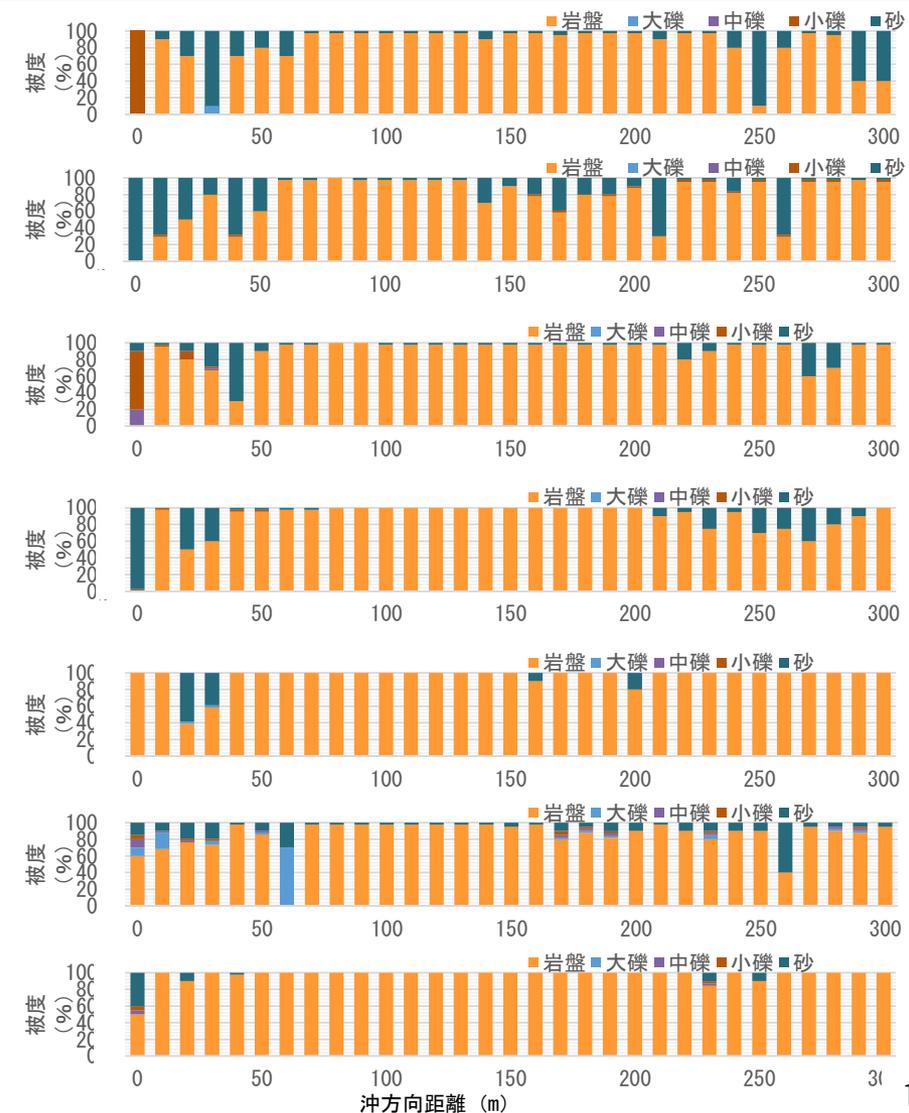
藻場 藻場の断面経年変化 (L-3)

L-3 (駐車場東端)

- 岩盤の割合が高い測線。
- 特にR6は岩盤の割合が多くなっており、その他植物が多かった。
- R2にかけてエビアマモ、カジメ等の藻場構成種が減少し、R5以降未確認。

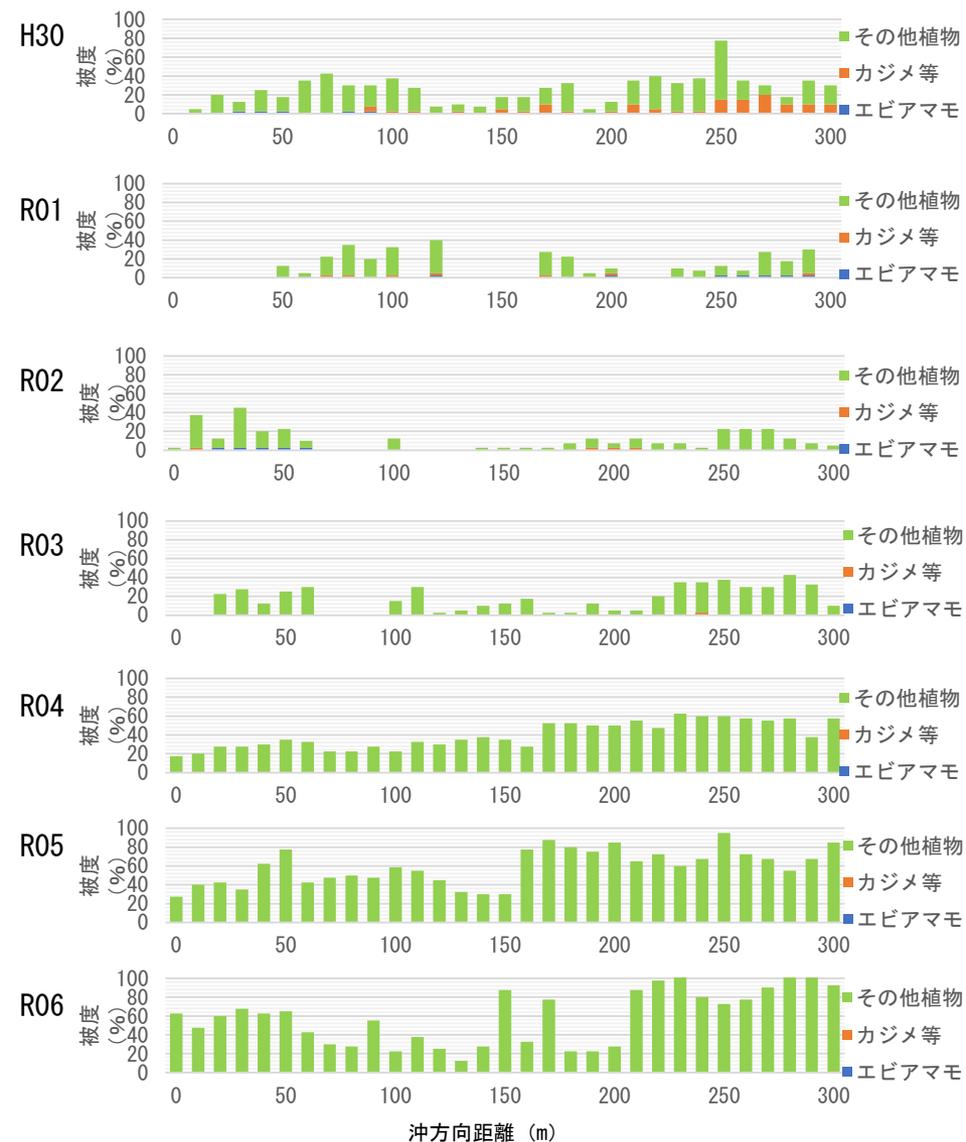
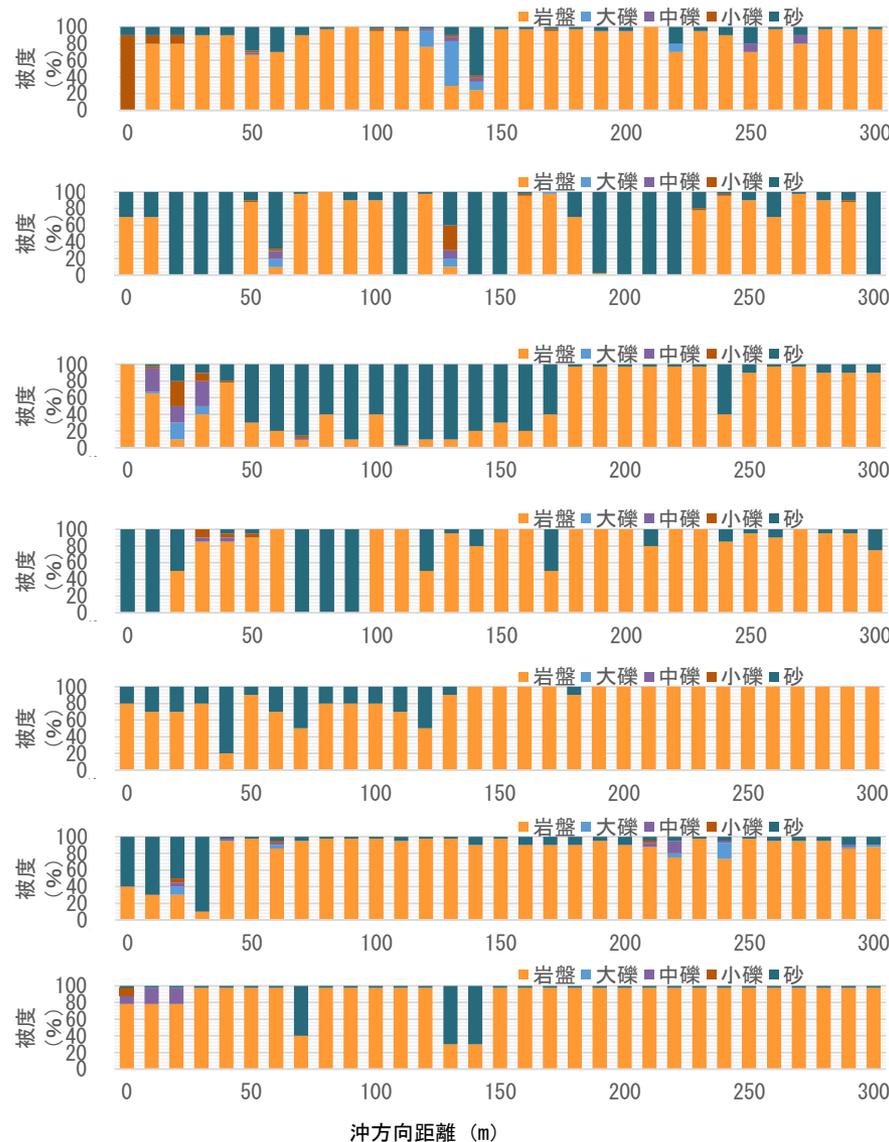
藻場 藻場の断面経年変化 (L-4)

L-4 (江川付近)

●R1、R2に砂の割合が増加、藻場構成種が減少。以降再び岩盤が増加したことにより、藻場構成種が増加しているが、エビアマモ、カジメ等の確認はなし。

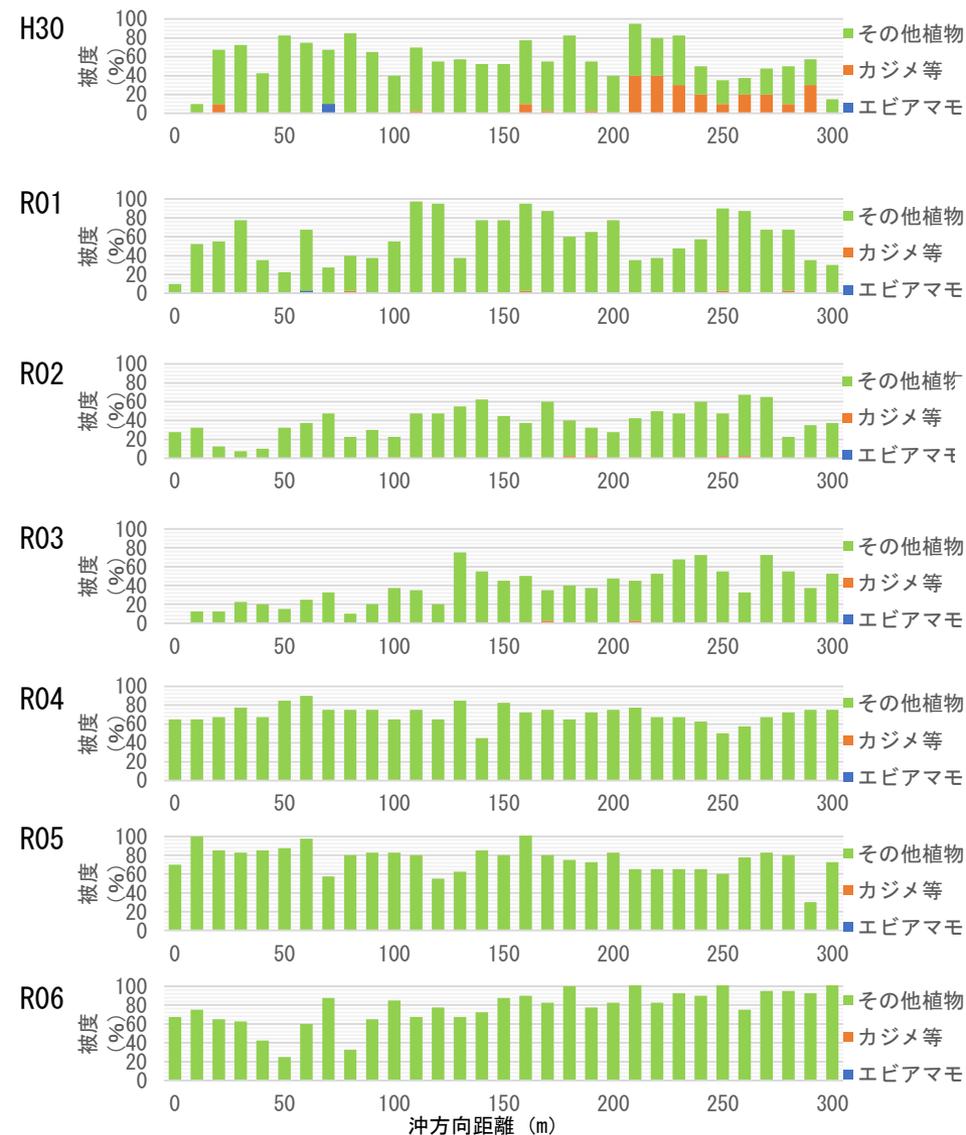
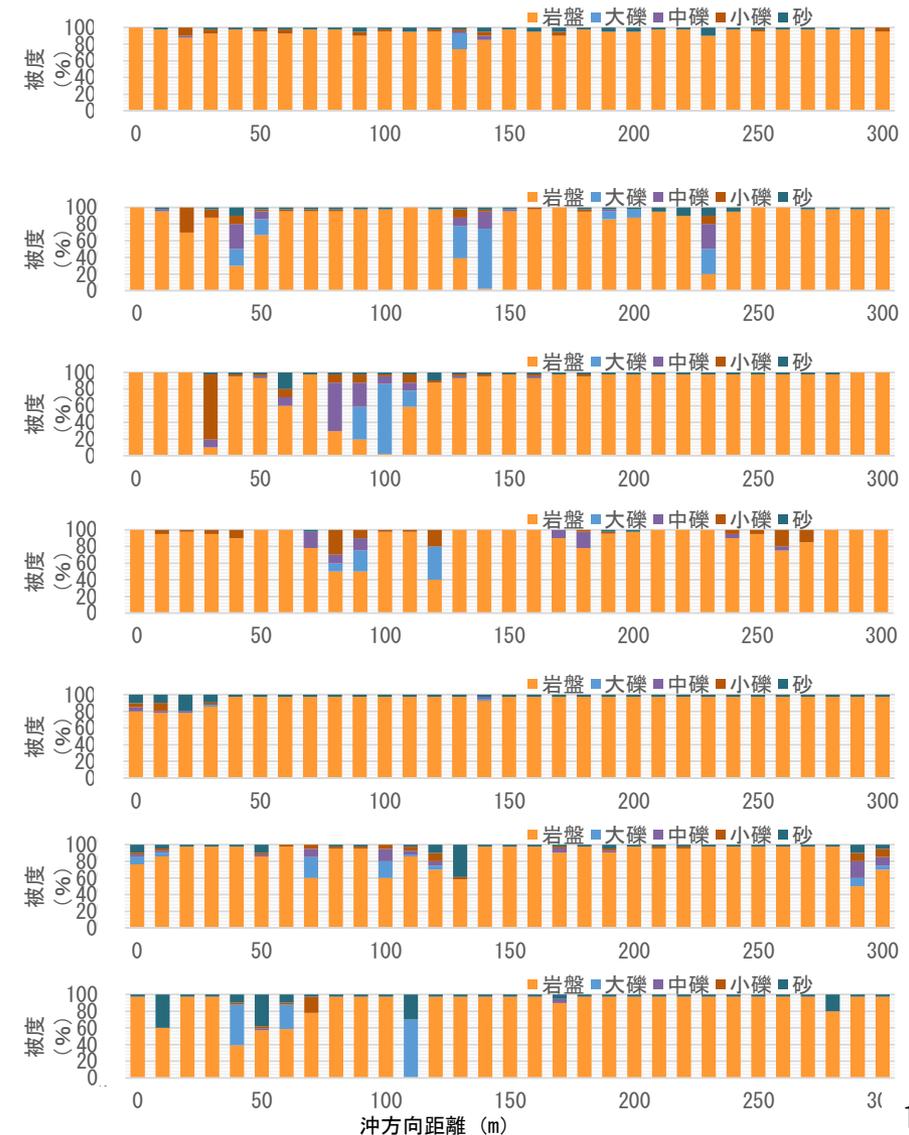
藻場 藻場の断面経年変化 (L-5)

L-5 (極楽寺川付近)

● 岩盤の割合が高い測線。

● R1にエビアマモ、カジメ等の藻場構成種が減少。R4以降未確認。
