環境調查結果報告

- ①測量結果
- ②底質調査
- ③付着生物調査
- ④海浜植生調査

測量結果 七里ガ浜鳥瞰図

- R6年度調査として、R6年12月に航空レーザー測深（ALB）を実施。
- 過年度においては、H30年度（ナローマルチビーム）、R3年度～R5年度（ALB）に実施。

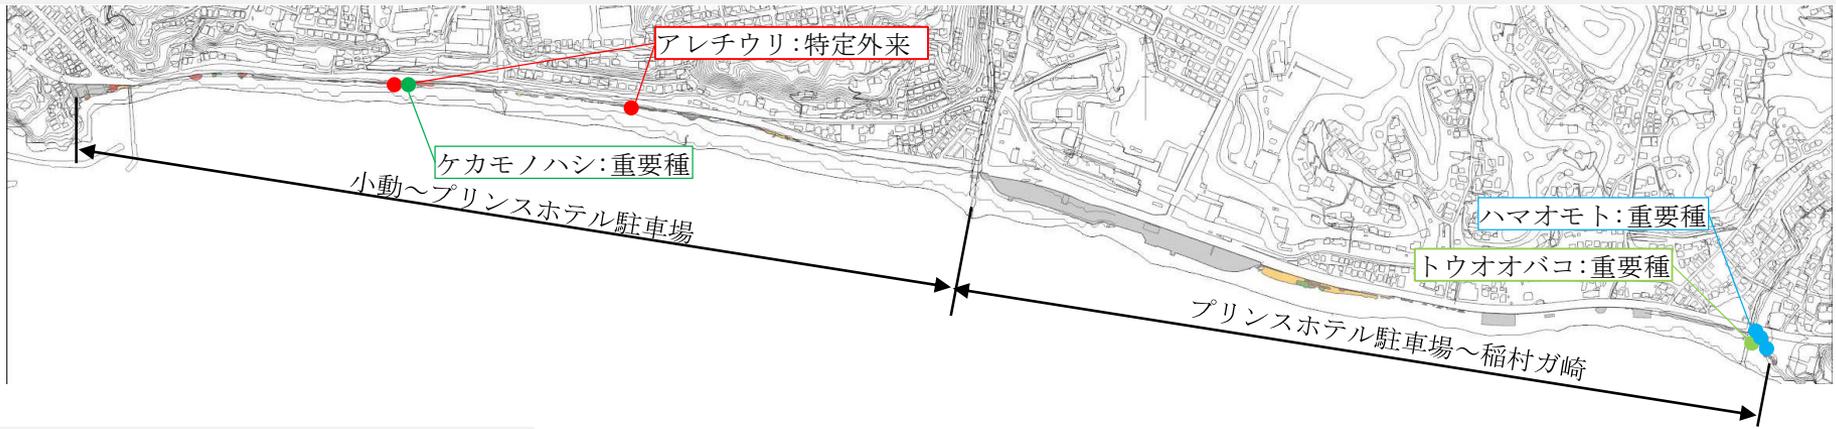
七里ヶ浜の植生状況（植生図）

■腰越～稲村ヶ崎周辺の植生図を作成

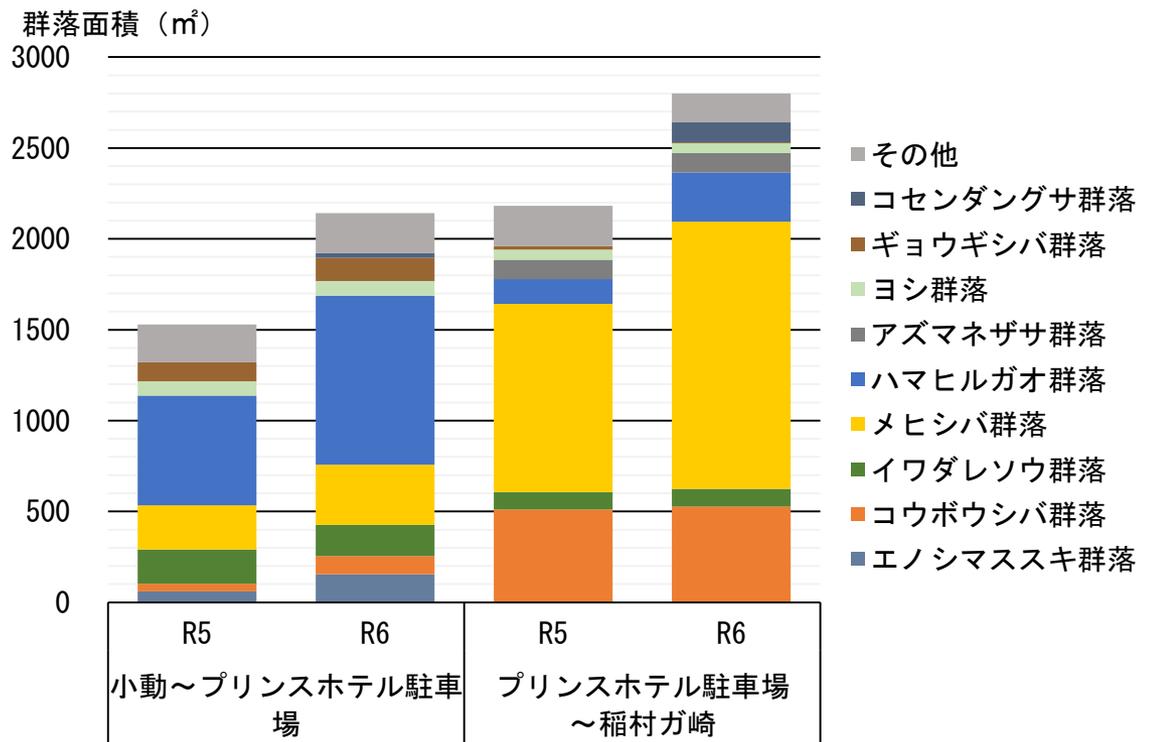
群落面積の変化（R5～R6）

- R6では、R5と比較し群落面積が拡大
- 駐車場より西：ハマヒルガオが多い
- 駐車場より東：コウボウシバが多い
- メヒシバ群落拡大：養浜盛土に繁茂
- ハマヒルガオ群落拡大：波浪による攪乱少
