# 急傾斜地の崩壊区域調書

様式5-1 著しい危害のおそれのある土地の区域の座標位置図

201-H18-0001-01

横須賀市汐入町3丁目及び汐入町4丁目

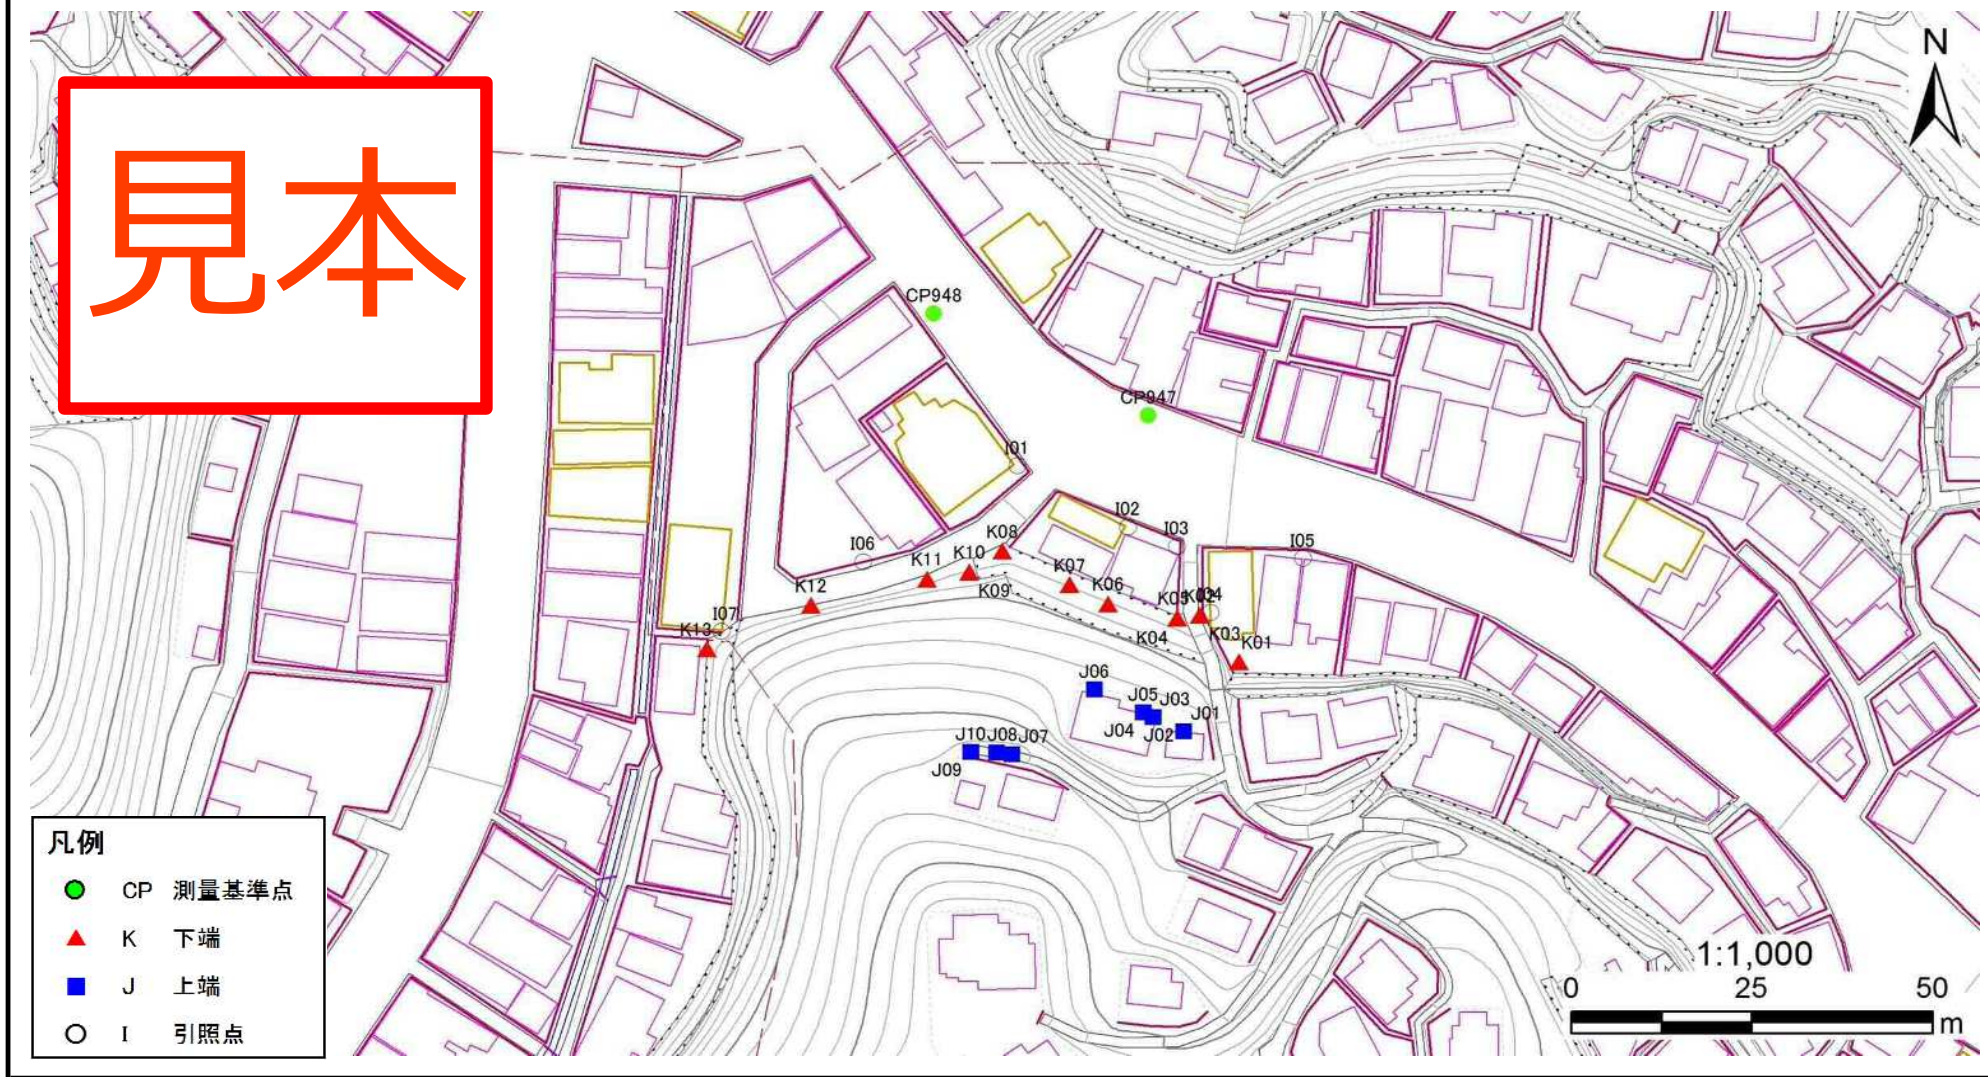
様式6-1 実測座標位置図

下端の座標値(K01～)は電子申請での提供を実施しておりません。ご了承ください。

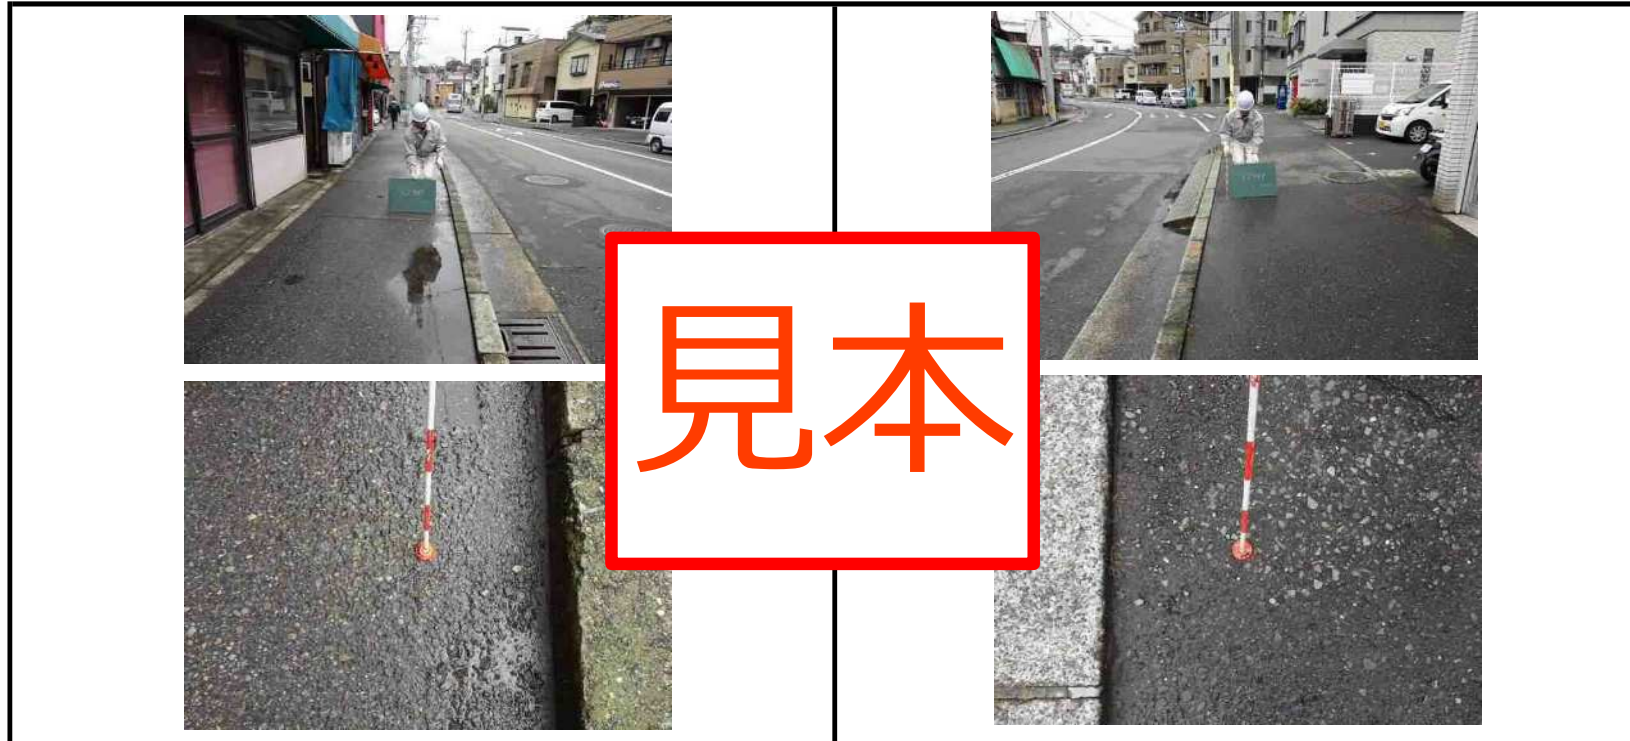
様式6-2 測量基準点の点の記

| 現地コメント | 道路の舗装面上(新設) | | 現地コメント | 道路の舗装面上(新設) | |
| 地点記号 | CP947 | | 地点記号 | CP948 | |
| X | -80048.74 | | X | -80034.02 | |
| Y | -15575.03 | | Y | -15604.75 | |
| Z | 3.91 | | Z | 3.80 | |
