議題（2）これまでの作業状況について

事故の経緯と直後の対応

堆積物の撤去状況①

接合部薬液注入作業状況

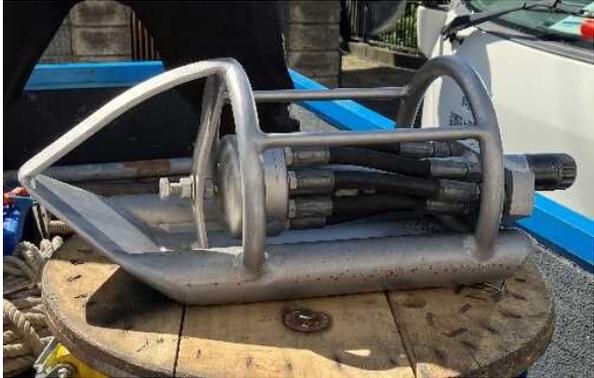
日付	実施内容	撤去堆積物(1日の撤去量)
9/17 9/19 10/2 10/3	<ul style="list-style-type: none"> 高圧洗浄による土砂撤去を実施（計4日間）

<p>高圧洗浄ノズル</p>

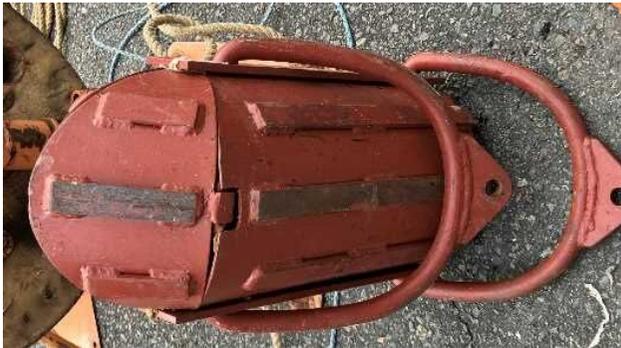
(φ300) 9/23 (φ400) 9/29 9/30	<ul style="list-style-type: none"> バケットによる土砂撤去を実施（計3日間）

<p>バケット（φ300）</p>

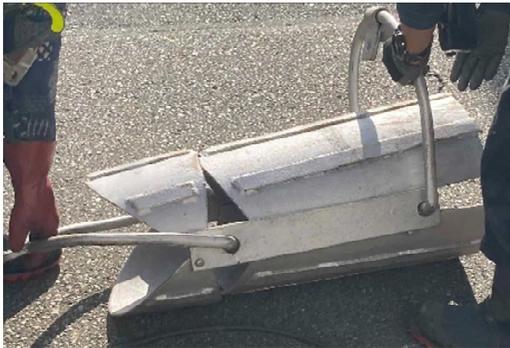
<p>バケット（φ400）</p>

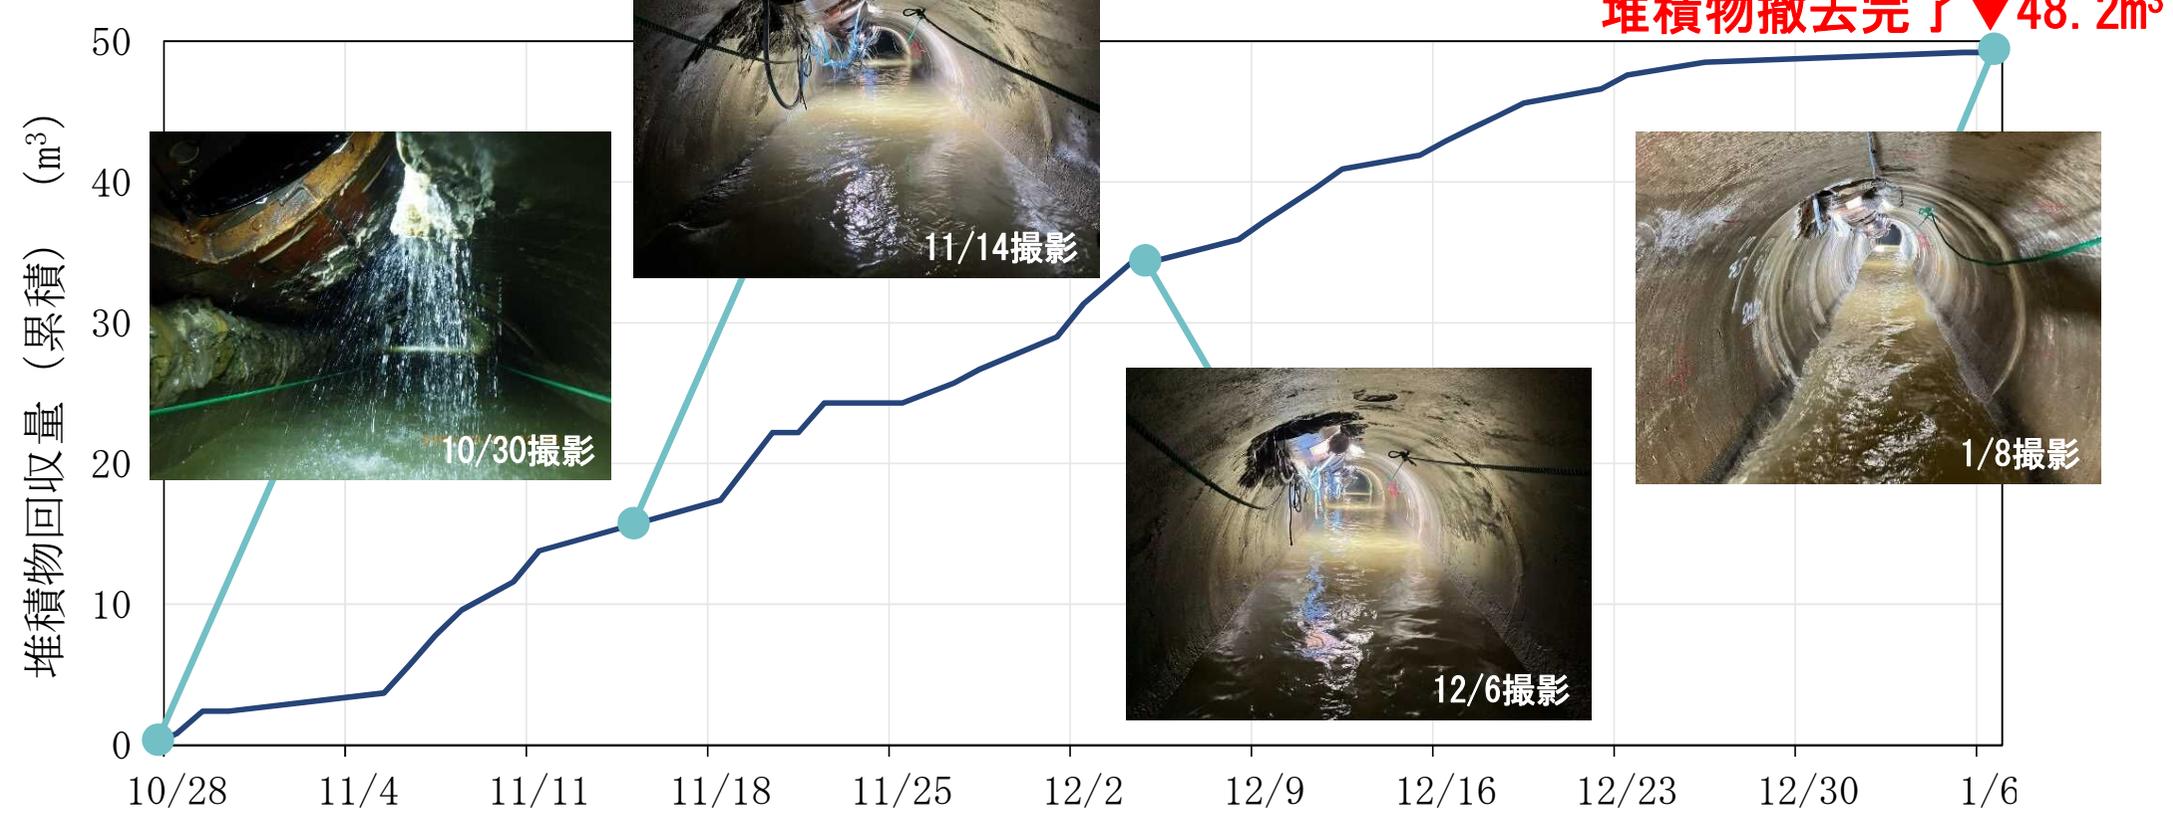
＜堆積物撤去の推移＞

■ 東電シールドへ開口を設け、また、流域下水管への入孔に対する安全対策を施したうえで、10/28より人力による堆積物撤去を開始。1/6に全ての堆積物撤去が完了。

日付	実施内容
10/28	東電シールドに設置した開口部から人力による堆積物の撤去を開始。
1/6	全ての堆積物撤去が完了。（回収量：48.2m ³ ）

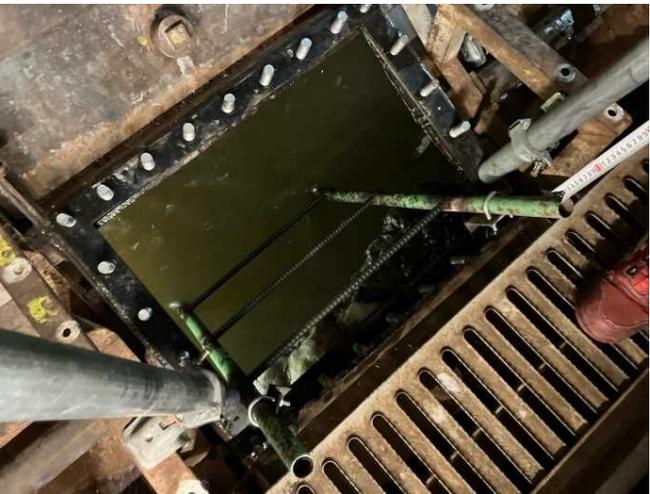
東電シールドに設けた開口
(約60cm×約45cm)

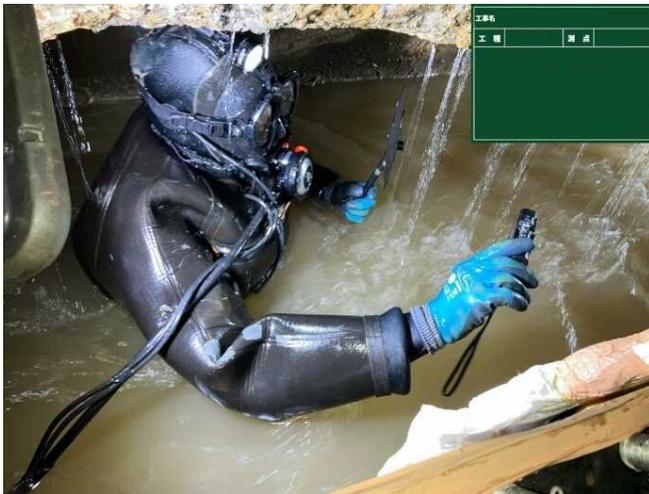
入孔前の潜水士による調査
(硫化水素が発生しないこと等を確認)

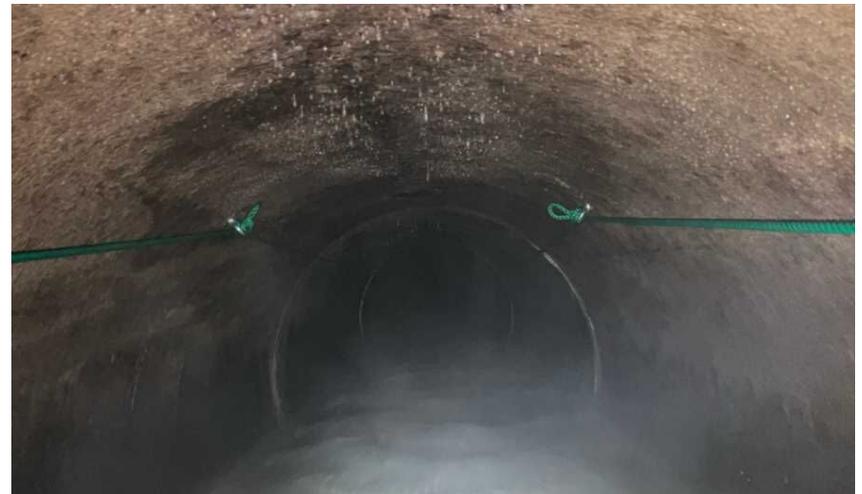
流域下水管内安全対策
(親綱を設置し、作業員の流下防止)

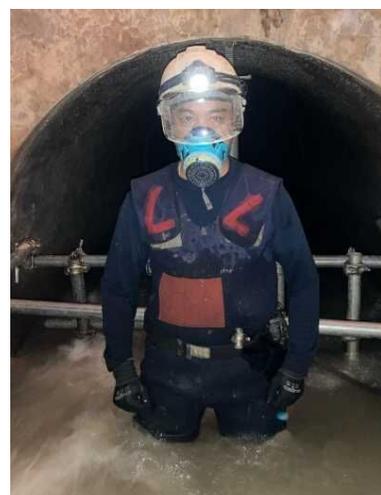
作業時の服装
(防毒マスク着用)

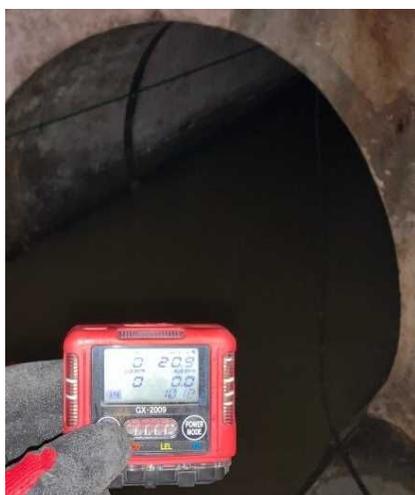
環境測定
(硫化水素濃度0ppm)

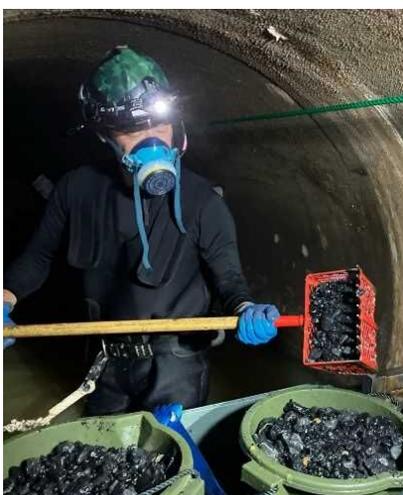
作業状況
(ジョレンにより管底まで清掃を実施)

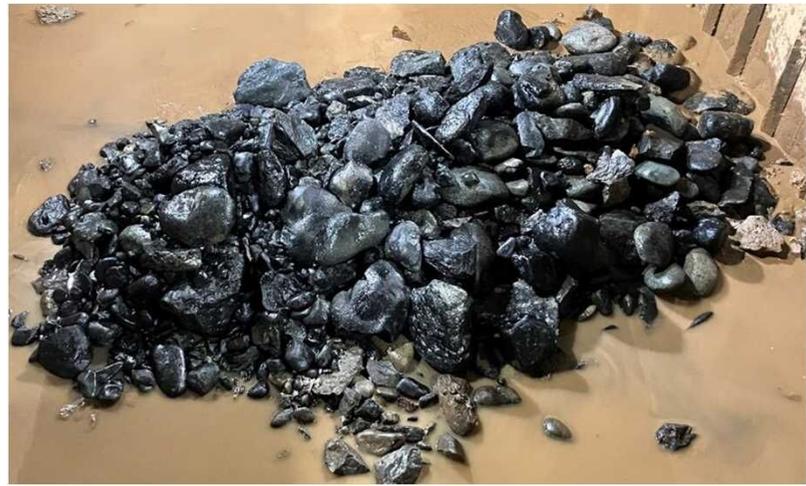
回収された堆積物
(概ね1日の作業結果：約0.8m³~1.5m³程度)

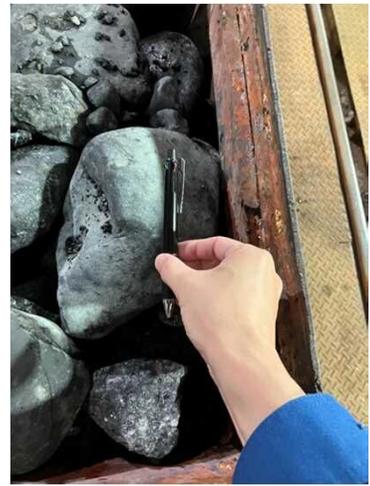
土砂
約47.1m³
(約10cm程度の礫)

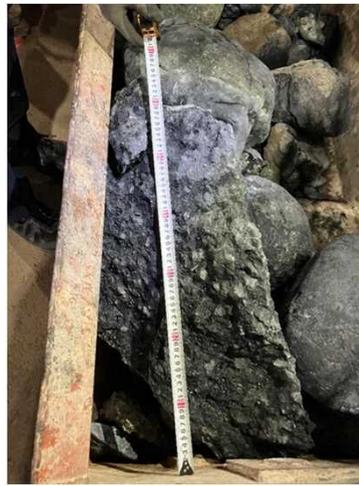
コンクリート片
約0.8m³
(最大65cm)

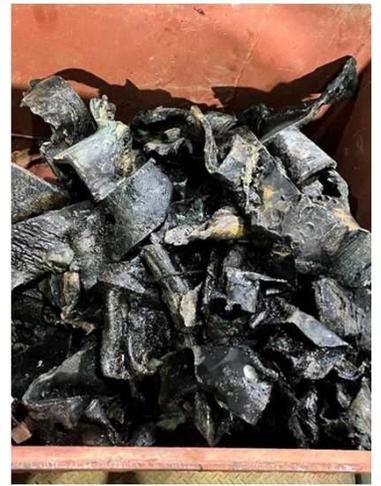
鉄片
約0.1m³
(約20~30cm程度)

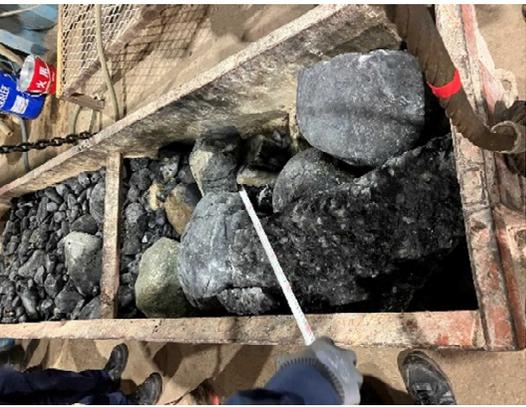
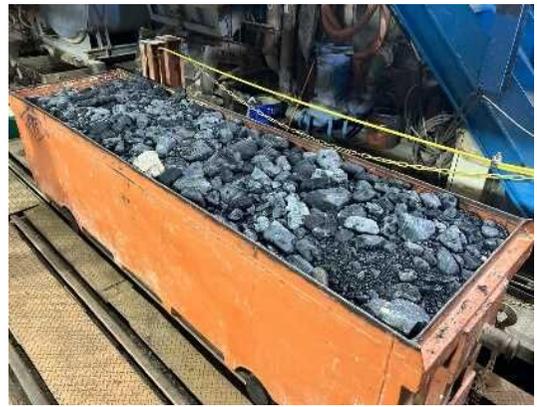
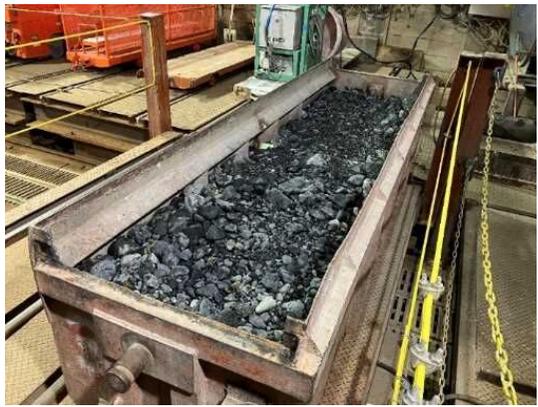
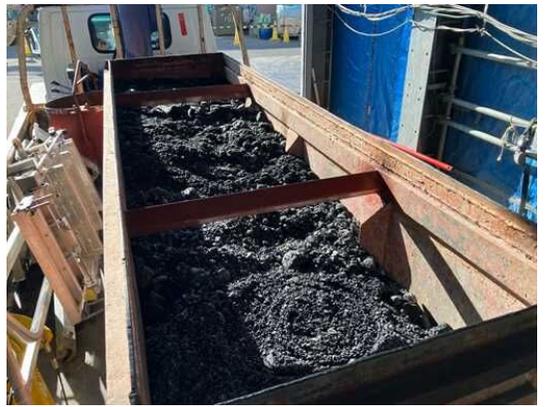
10/29頃

11/20頃

12/4頃

1/6頃

作業が進むにつれ、細かい堆積物が回収される

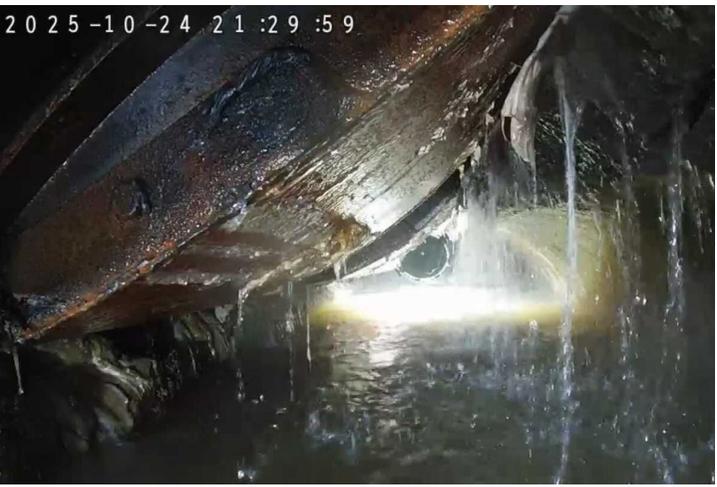
接合部間詰め実施前(10/24)

■ 地盤からの土砂引き込みを防止するため、地下水の流入対策を実施。特に東電シールド背面への注入効果が大きく、地下水流入を抑制。

日付	実施内容
10/22～10/24	• 東電シールド チャンバー内への土嚢設置
11/12～11/22	• 流域下水管・東電シールドの接合部への止水セメント設置
11/17～11/22	• 東電シールド チャンバー内への薬液充填
11/24～11/28	• 東電シールド内から裏込め未充填部へ薬液注入（懸濁型）
12/8～12/13 1/13～1/23	• 東電シールド チャンバー前面地山への薬液注入

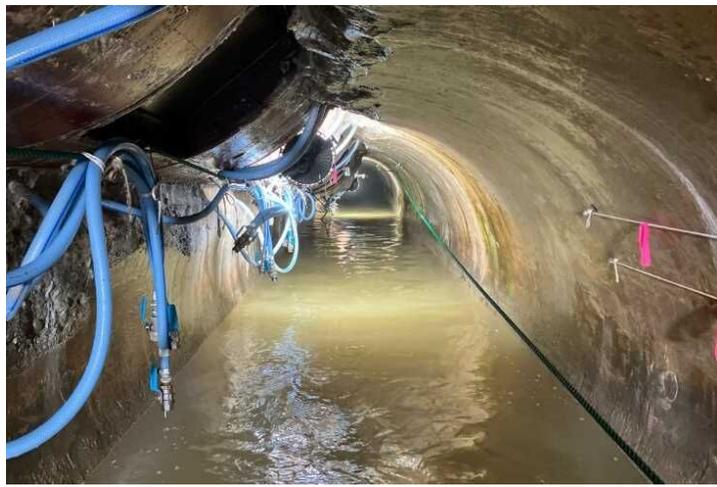
裏込め未充填部への注入後(12/5)

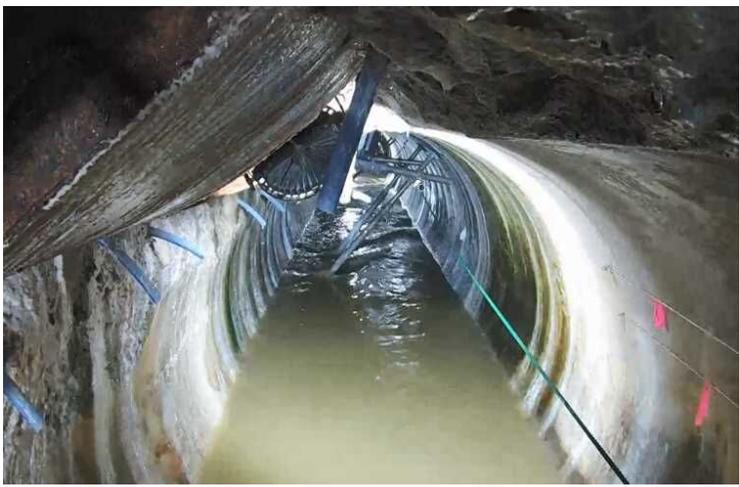
現状(2/12)

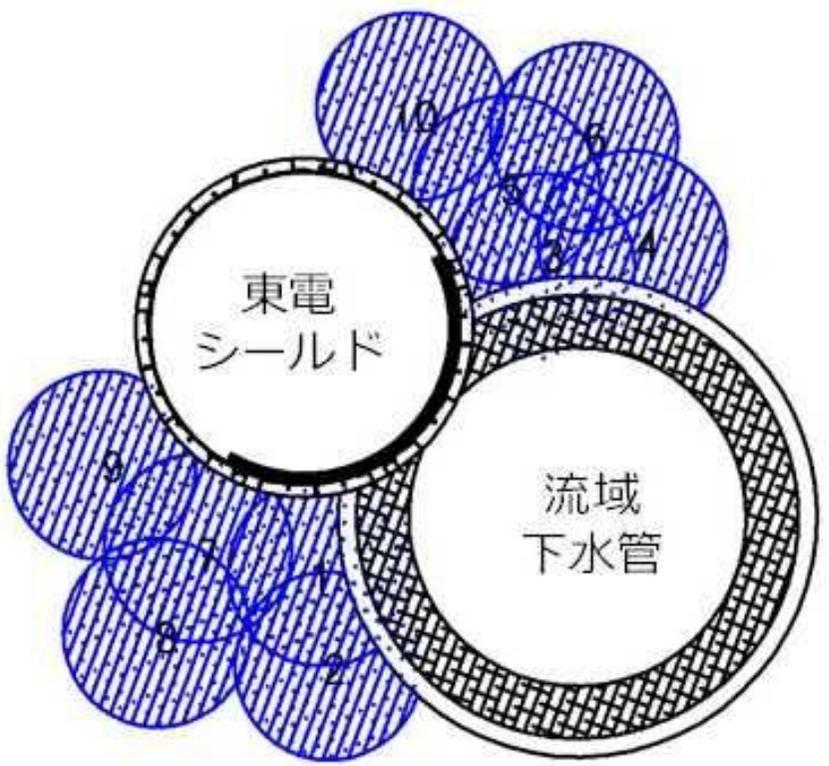
<薬液注入計画>

■ 1月27日から、本復旧に向けて流域下水管と東電シールドとの接合部へ薬液注入（水ガラス系）を実施中。

1断面あたり10箇所注入
34断面実施

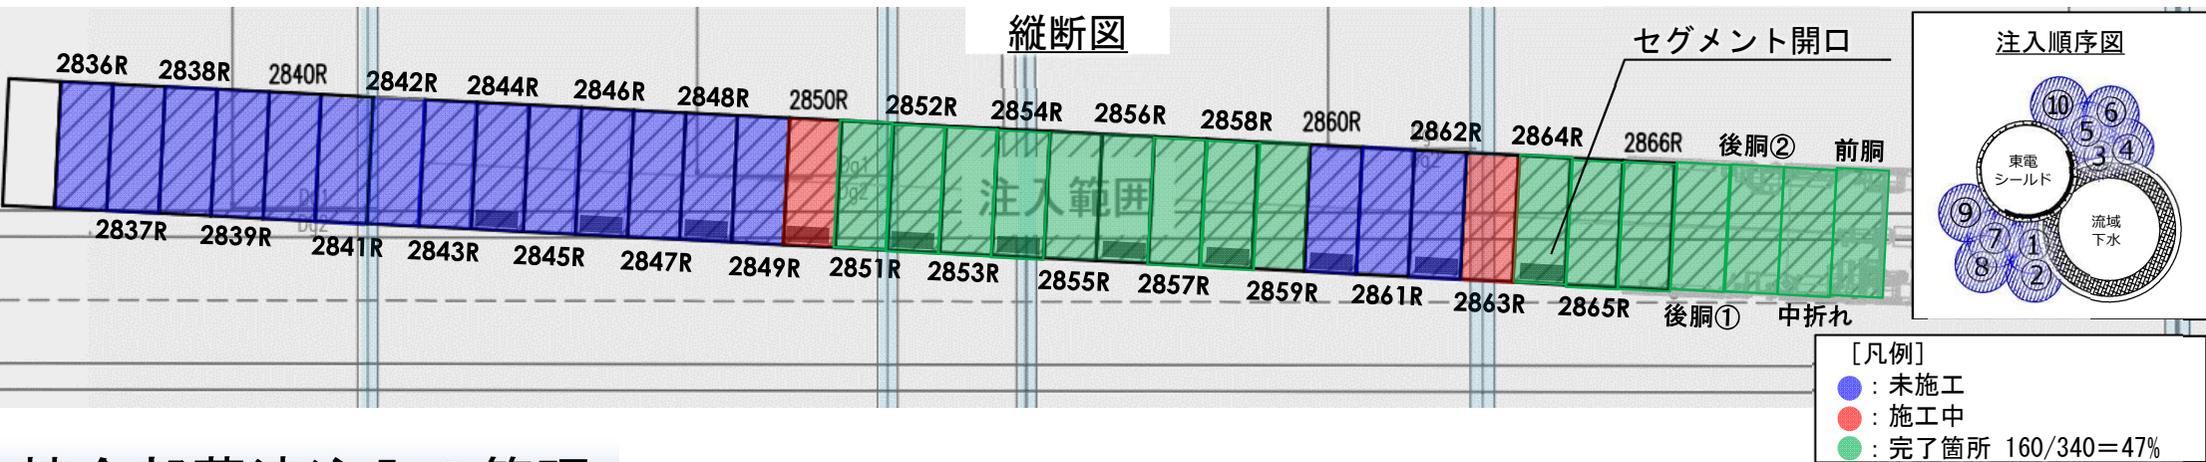
■ 2/27現在、全340箇所のうち、160箇所(47%)が完了し、4月末までに終了する見込み。
