題：空からも水中も（ドローン調査の紹介）

令和7年3月31日

水産技術センター相模湾試験場 吹野友里子

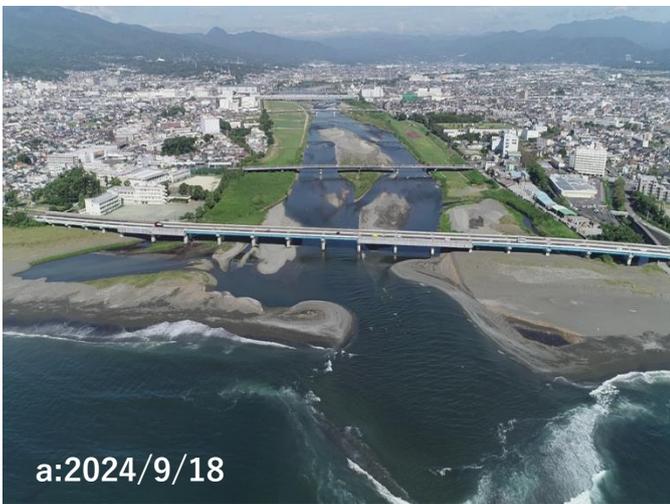
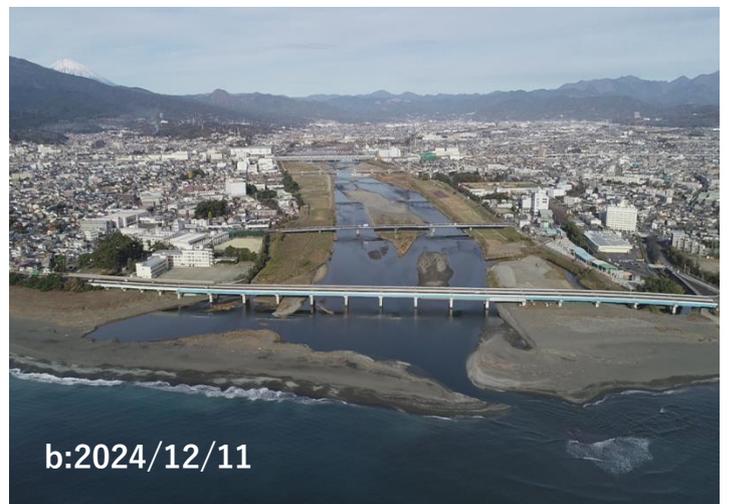
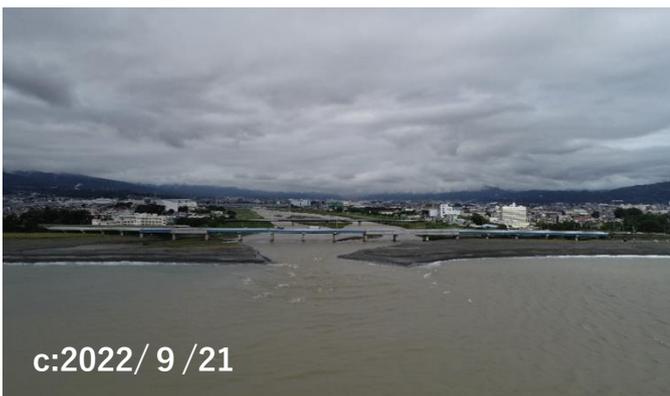
図1 空中ドローンによる撮影

2024年9月、8月末の台風10号の影響により、酒匂川が増水し、河口が開いた様子です（図1-a）。図1-bは12月の様子です。降水量が減少すると河口域の砂の堆積が進み、河口閉塞が顕著になると共に、河道は河口東側に移動している様子がうかがえます。それ以前には長雨により増水となり河口が大きく開いたことにより、濁った河川水が相模湾に流入する様子（2022年9月、図1-c）なども記録しています。

(a:2024年9月18日、b:2024年12月11日、
c:2022年9月21日)

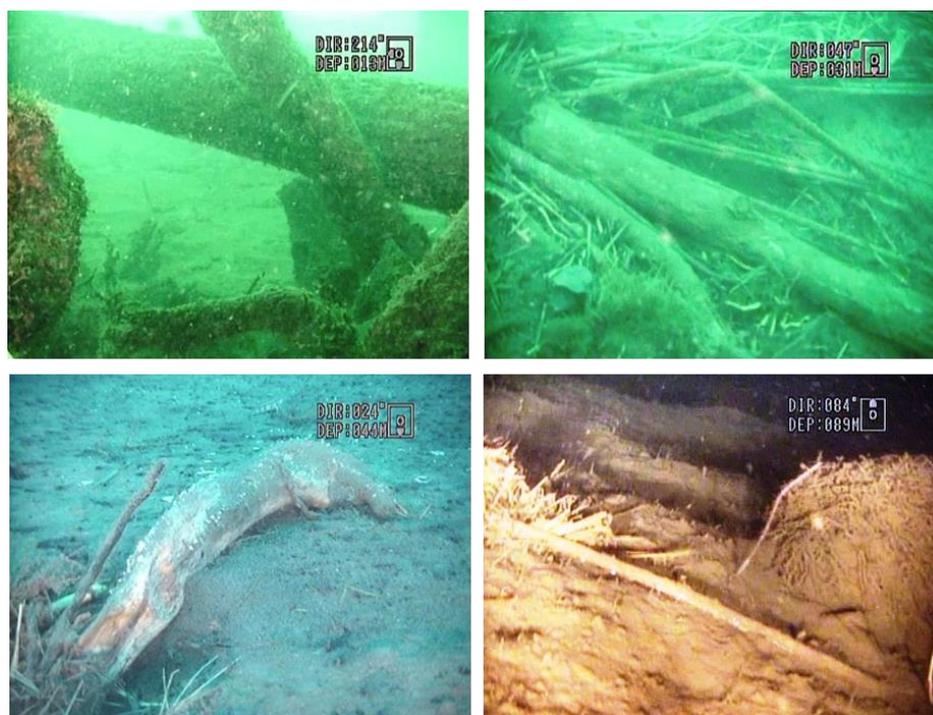
酒匂川河口周辺の海底調査は水中ドローンを使用します。2010年の豪雨被害直後は大きな流木が堆積した様子が確認されました（図2）。現在は、被害後の治山治水が進み、大きな台風の襲来もここ数年ないため、大きな流木など殆ど確認されなくなりましたが（図3）、再び台風が襲来すれば、豪雨と濁流により海底環境の変化が想定されるため、海底堆積物の調査については今後も継続する必要があります。

図2 豪雨災害直後の酒匂川河口周辺の海底の様子（2010年）

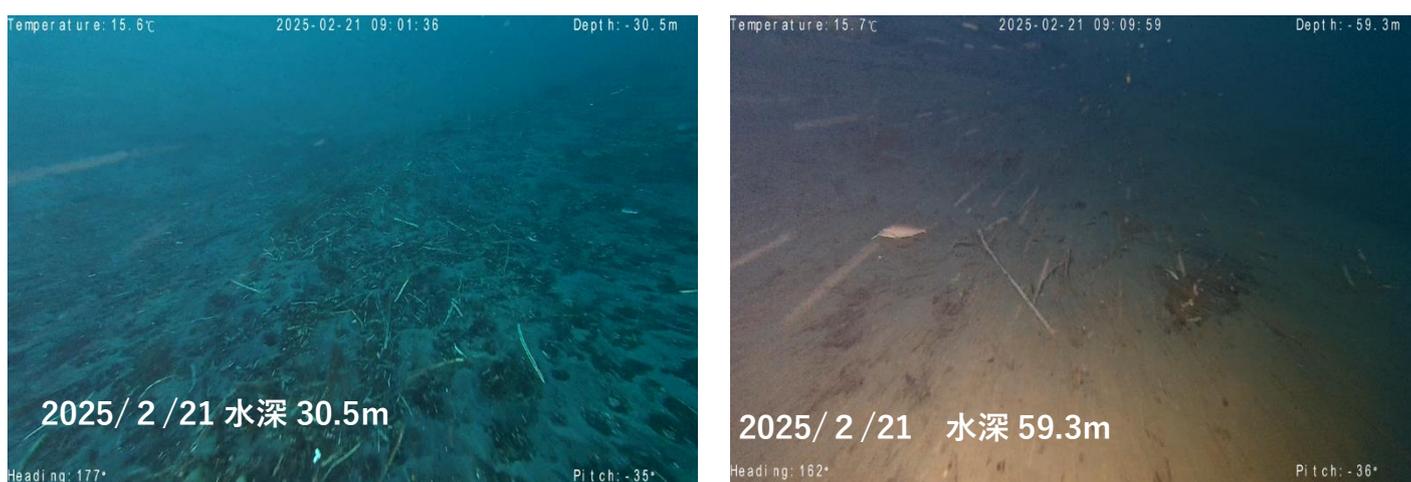
図3 水中ドローンによる撮影（2025年2月21日）（a:水深30.5m、b:水深59.3m）
