高圧ガス施設等津波被害軽減対策事例シート

| <b>整理番号</b><br>6 | <b>実施項目</b><br>コンビナート護岸の補強 |

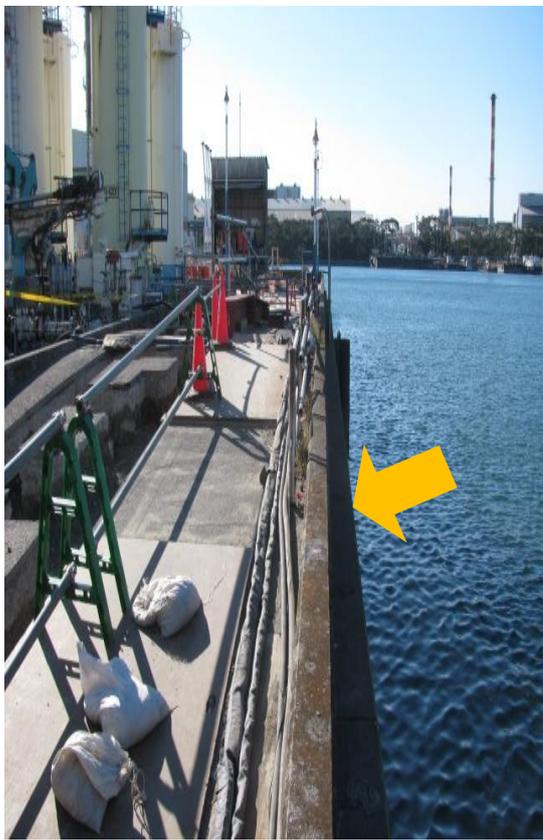
補強対象護岸

- 地盤の液状化調査  
護岸付近の地盤の液状化調査を行い、調査結果に基づき、護岸の側方流動のリスク評価を実施
- 護岸の補強対策
  - 補強箇所の選定  
液状化調査の結果に基づき、護岸の側方流動のリスク評価を行い、リスク<sup>高</sup>の箇所を抽出
  - 補強概要  
設計強度；震度6強  
補強工法（例）
    - ・高圧噴射改良工
    - ・締め固め改良工

**要点**  
 ○護岸の補強は予算も莫大なものとなり、一度にすべて対応しようとしても困難であるため、過去の地質調査データ等から液状化の危険度を推定し、優先度の高い箇所から順に施工  
 ○津波による浸水、二次災害の防止という観点からも護岸の補強は有効と考えられる。
