石油コンビナート等防災計画に係る 予防対策進捗状況調査について

平成29年 3月13日

神奈川県安全防災局安全防災部

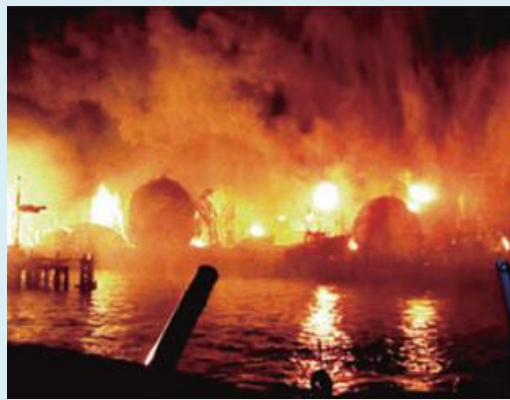
高圧ガスタンクの爆発火災※1

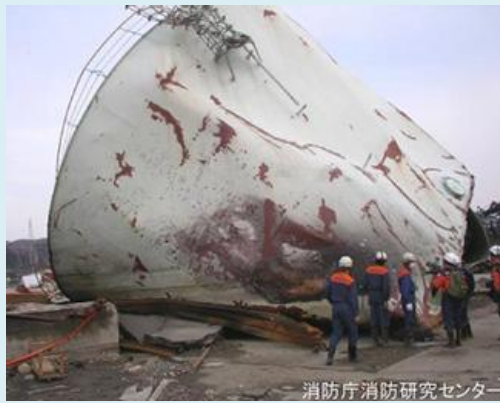
津波によるタンクの転倒※2

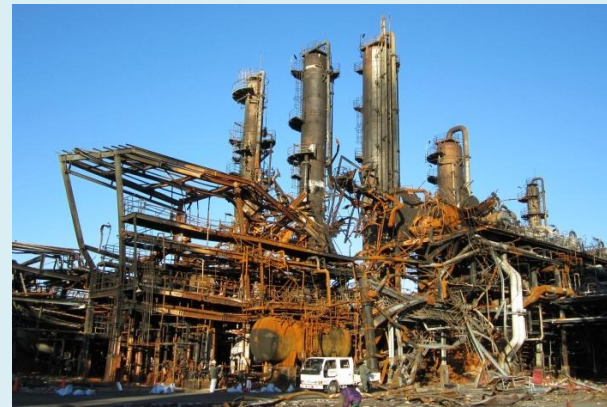
製造施設の爆発火災※3

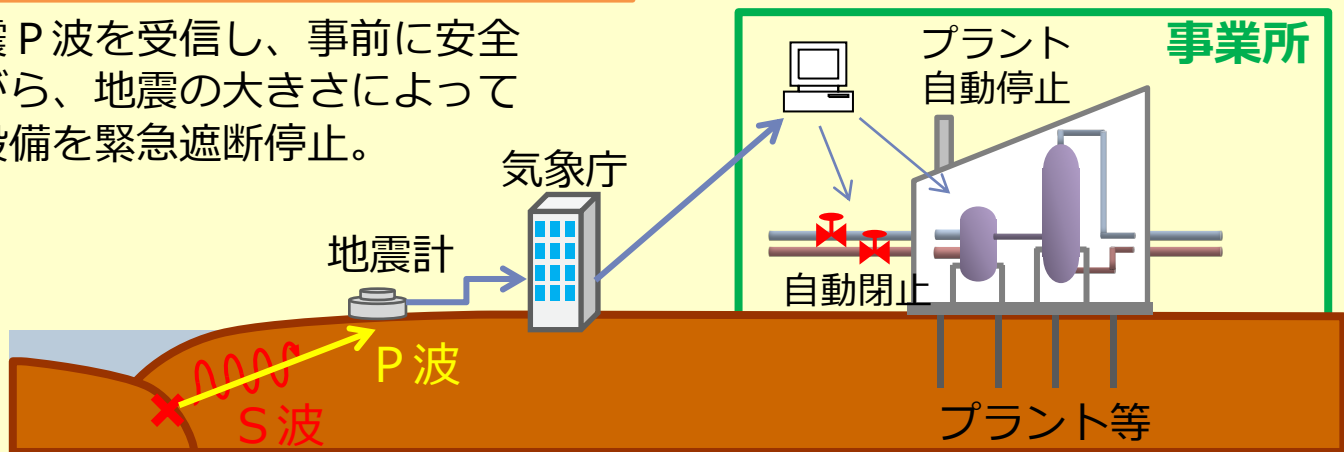
地震連動停止 (P波活用システム)

気象庁から地震P波を受信し、事前に安全体制を取りながら、地震の大きさによってタンク元弁や設備を緊急遮断停止。
