整理番号 H17-07	事故名称 溶断作業中のアセチレン容器からの火災			
発生日 2005年5月13日	事象 火災		原因大分類 システム	KHK Code 2005-0182
発生場所 平塚市	ガスの種類 アセチレン、酸素		原因中分類 情報伝達の不備	
事故区分 消費先	死亡 0	重傷 0	軽傷 0	原因補足 火花の飛散

事故状況

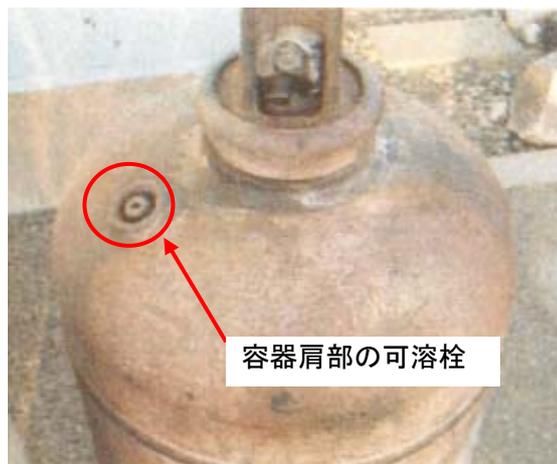
鉄骨4階建の建物解体作業中、3階の床上東北角で鉄骨をアセチレンガスで切断していた時、6m下(1階)に置いてあった使用中のアセチレン容器付近で火災が発生し、アセチレン容器から火が噴出した。それにより隣で使用中の酸素容器と予備のアセチレン容器が熱せられて破裂板及び可溶栓が作動し、予備アセチレン容器からも火が噴出した。火災は、自社の消火器1本と路上設置の消火器1本を使用し消火した。

図1 溶解アセチレン容器肩部の可溶栓作動後の状況

消費設備には乾式安全器が設置されていたが、乾式安全器内部の調査結果から逆火の痕跡が見られなかったことから、逆火によるものではなく、溶断作業中の火花が階下に飛散し、ホースを燃焼したことにより、火災が発生したと思われる。

作業環境の整理と火気養生の徹底。

1. ガス溶断作業時には切断火花の飛散程度を認識する必要がある。
(例)酸素圧力が0.49MPaで、火口の高さが23mの場合、火花は最大で15m飛散する。
「出典 新版ガス溶接作業の安全 中央労働災害防止協会」
2. 切断火花の飛散防止養生と、ガス容器、ゴムホース等の可燃物に対する火気養生を確実に実施する必要がある。

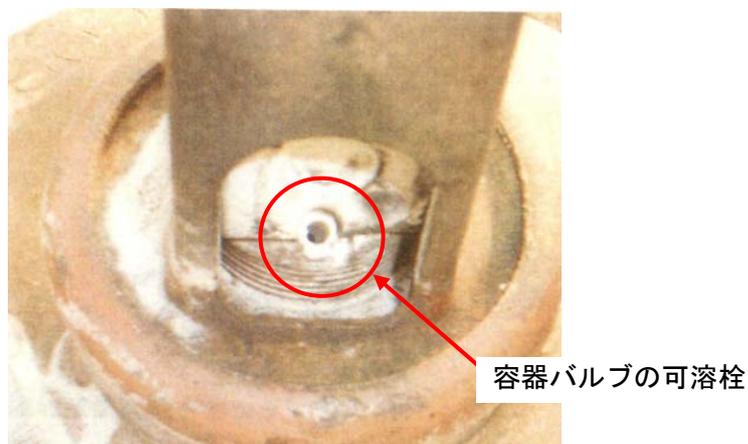
図2 溶解アセチレン容器バルブの可溶栓作動後の状況
