養浜事業の進め方

資料-3

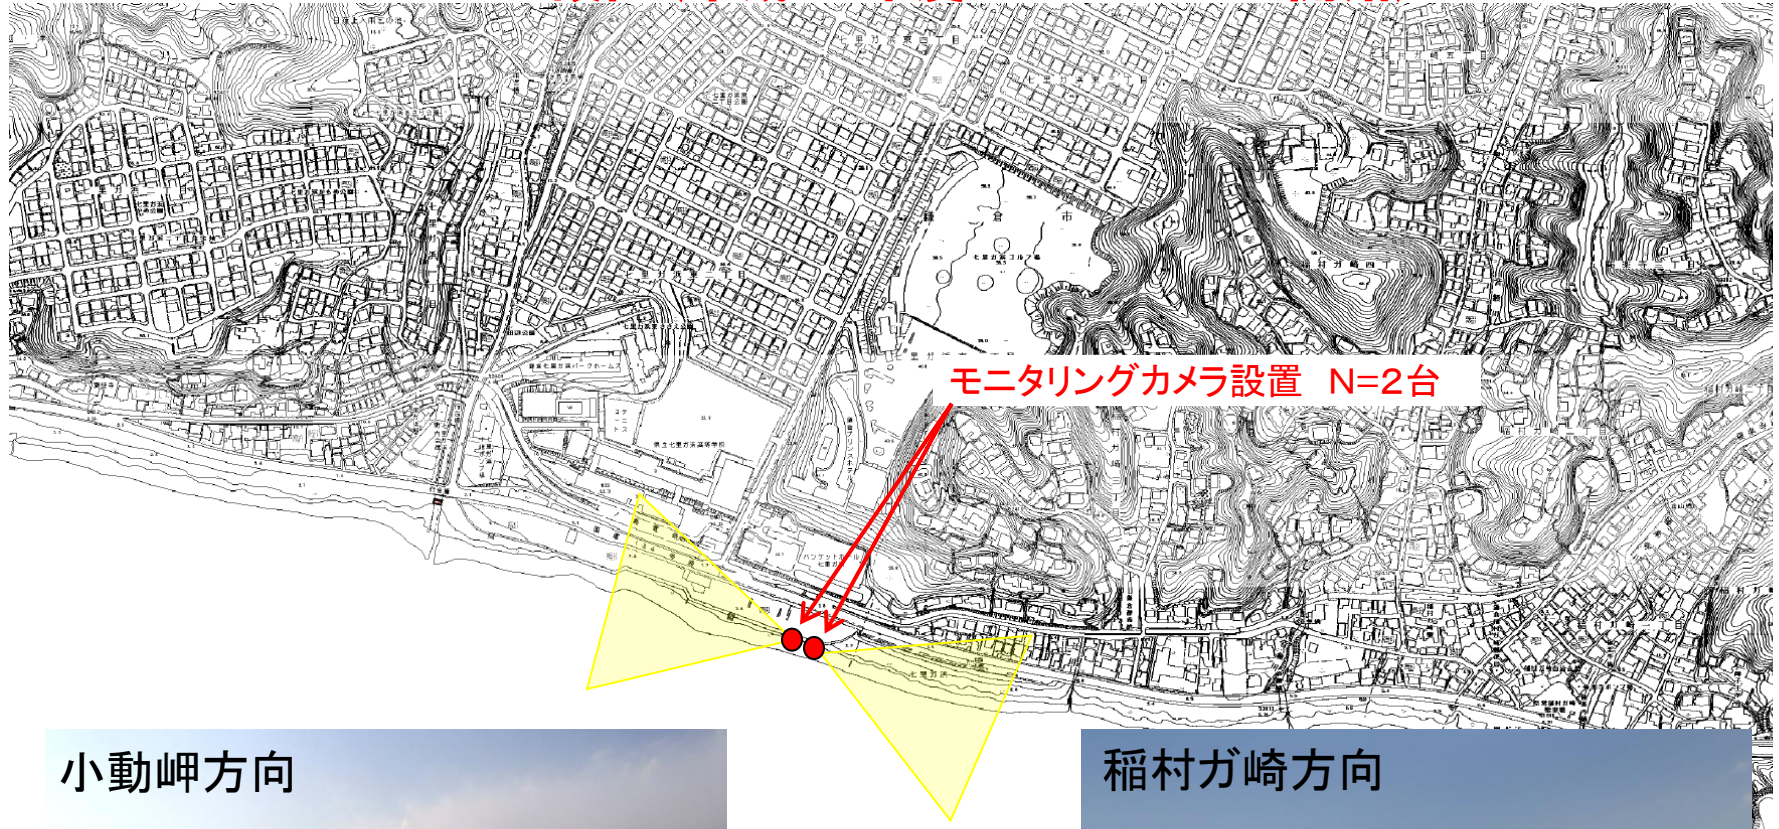
■モニタリングカメラの設置 (平成26年度モニタリング開始)

→地形測量と定点カメラによる高波浪時の地形変化をモニタリング

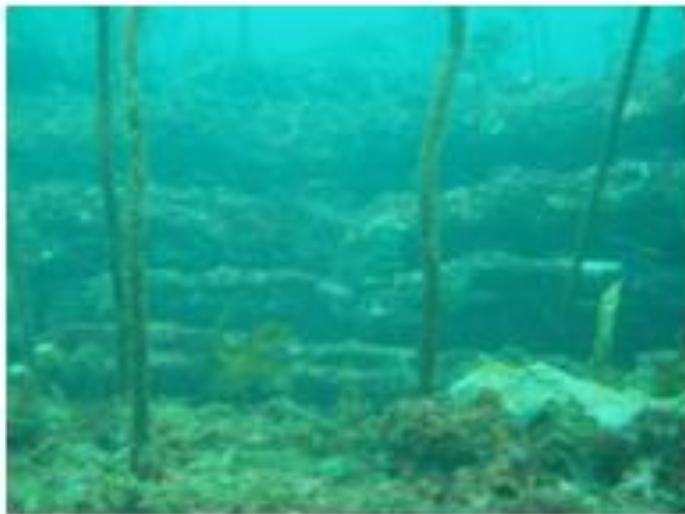
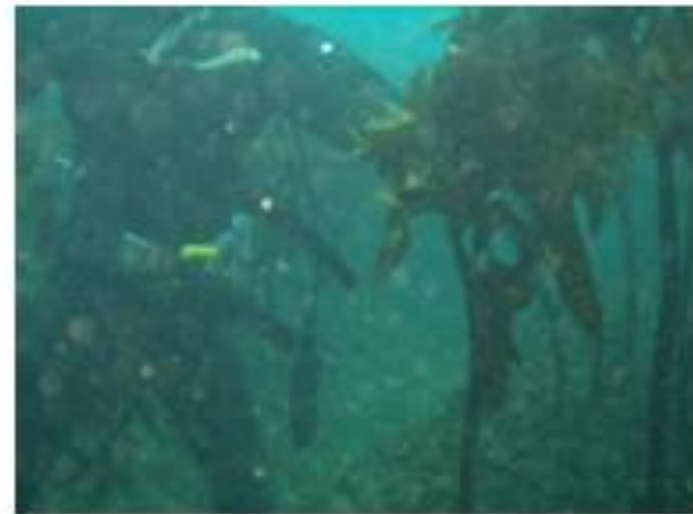
① 岩盤露出 + 海藻繁茂 層理の溝にレキ・砂・貝殻等が薄く分布

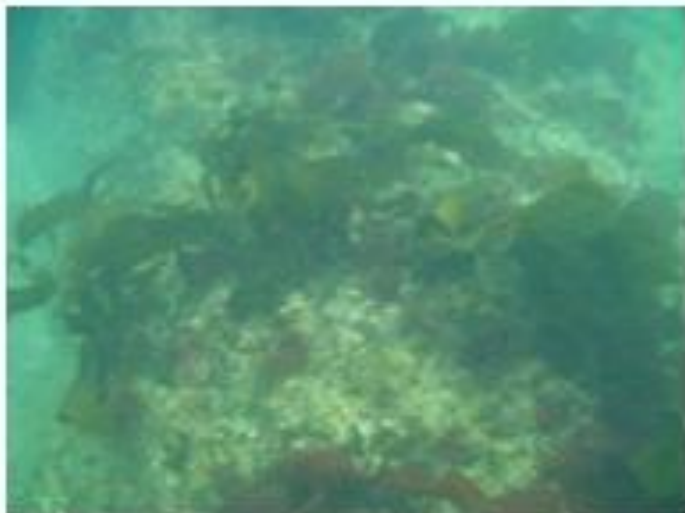
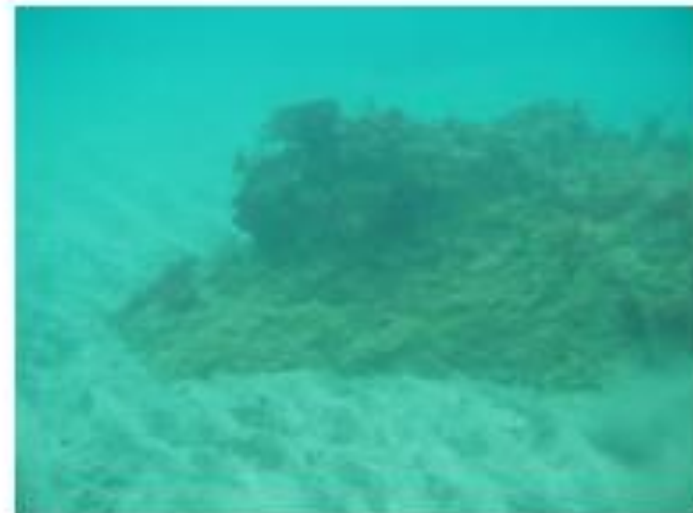
② 砂地に土丹露出 + 海藻附着

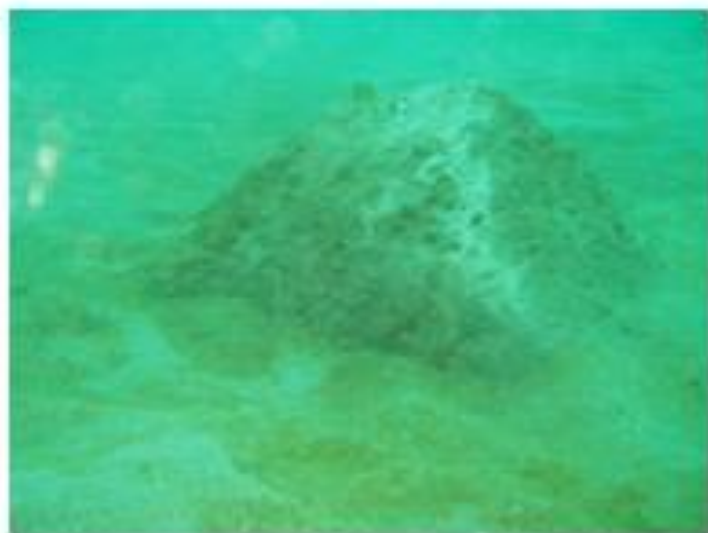
③ 砂地に土丹露出

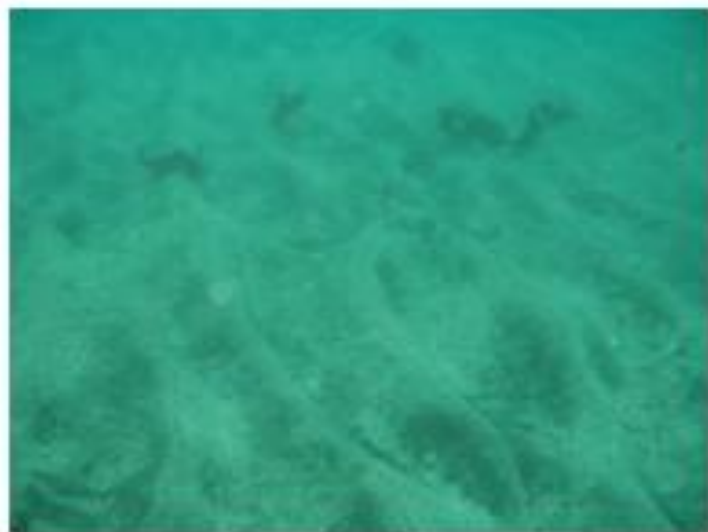
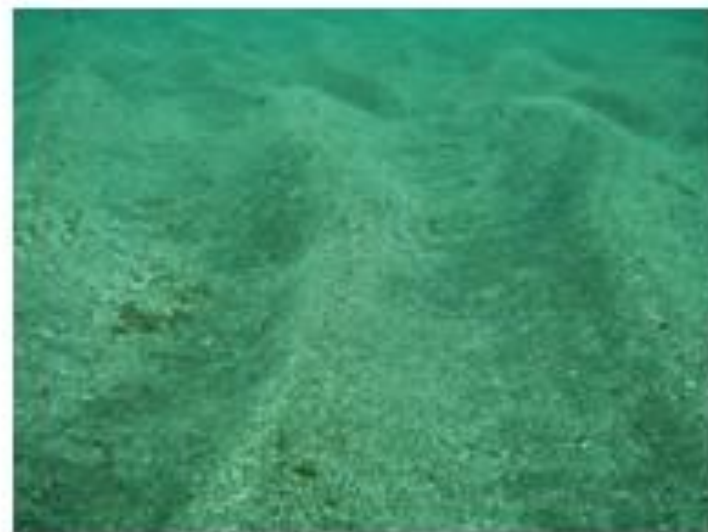
④ 砂地(砂漣がある)

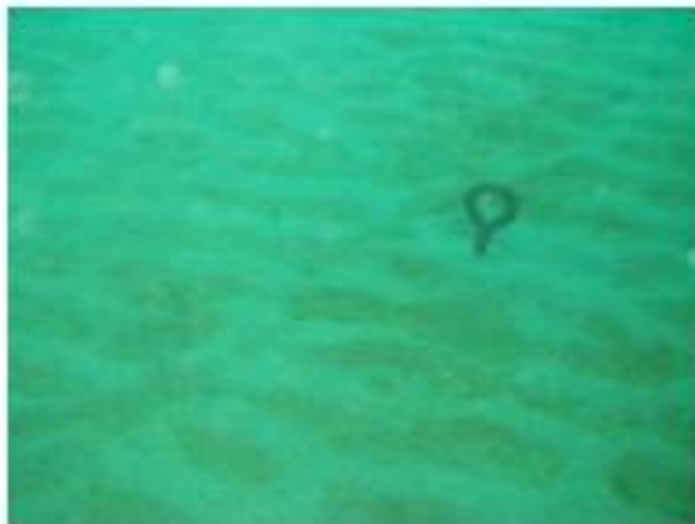
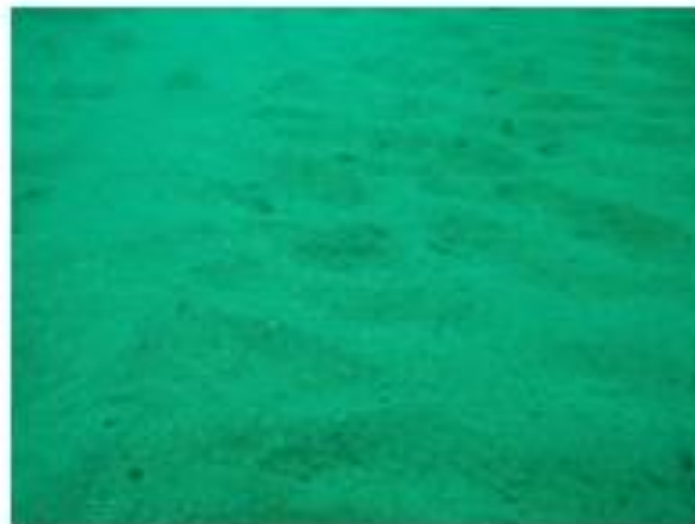
⑤ 砂地(軟らかい、下層にシルト混)

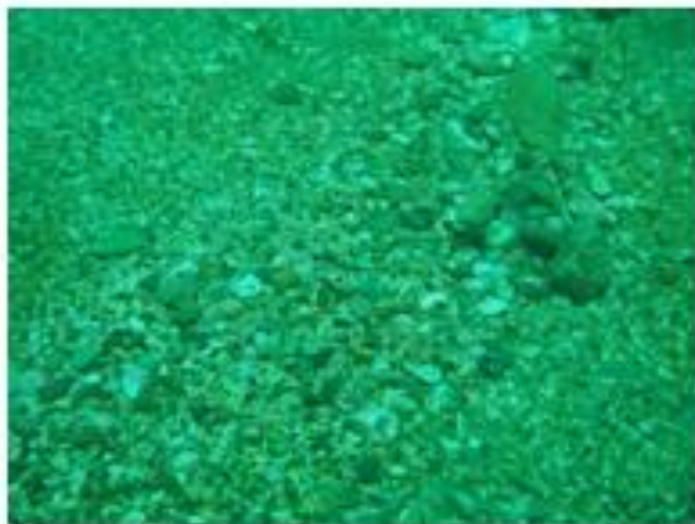
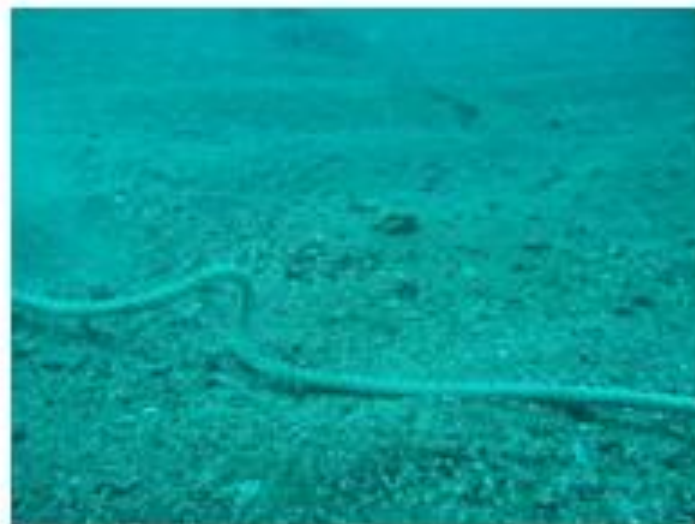
⑥ 貝殻・レキ・砂

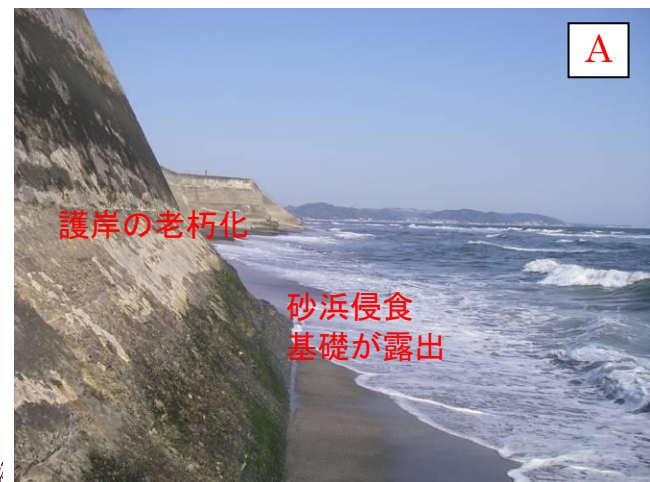
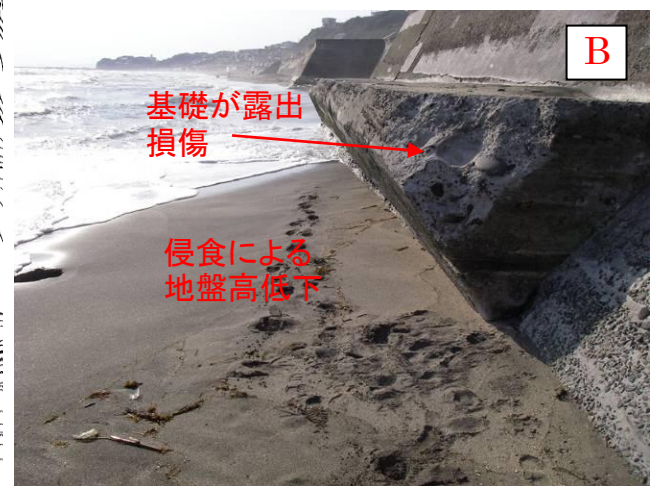
レーダー探査

対象護岸は、非常に多くの利用者が利用する駐車場を囲むように配置された護岸であり、近年、侵食から基礎が露出し、老朽化した護岸からの吸い出しとそれに伴う空洞化が懸念されることから、レーダー探査による空洞の有無の確認を実施

調査期間：平成25年6月～8月

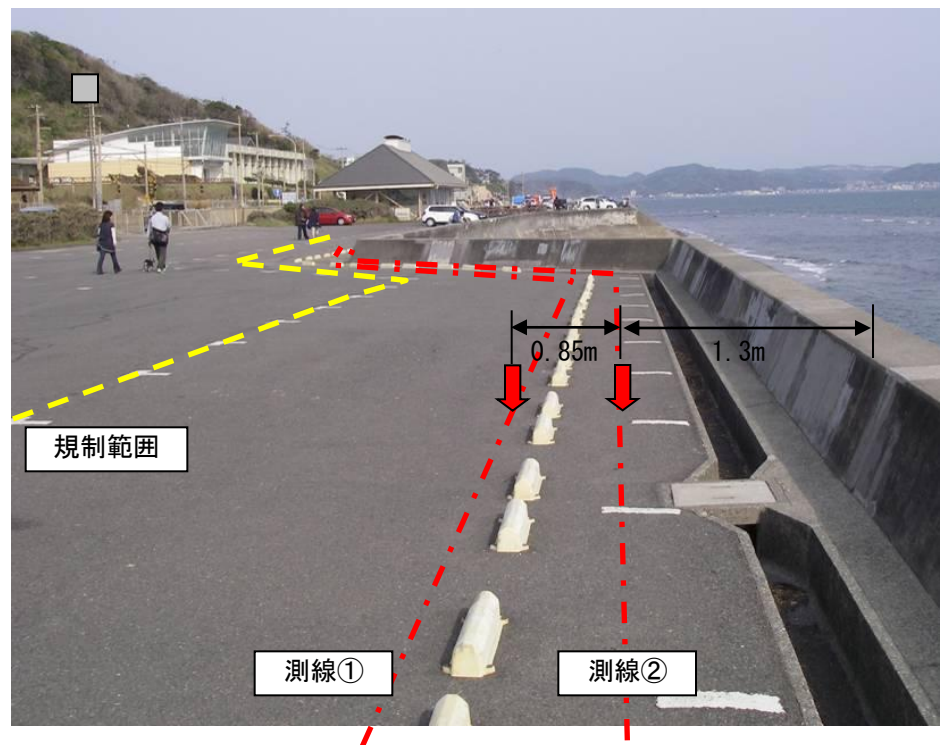
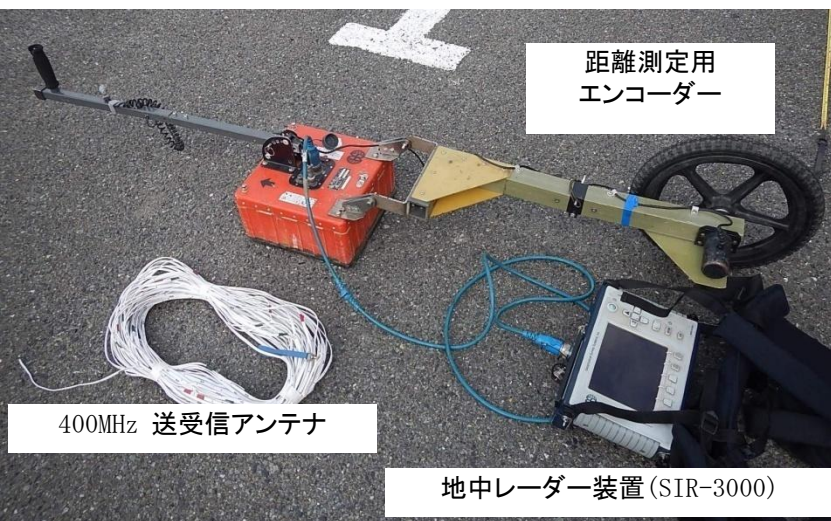
調査概要及び結果

空洞と思われる顕著な強い反射異常は認められなかった。しかし、小空洞の可能性が考えられる反射異常が1箇所認められた。また、部分的に小規模の空隙や地層の緩み領域と推定される反射が認められた。これらの異常は直ちに危険な状況につながるとは考えられないが、確認探査と経過観察を行っていく。

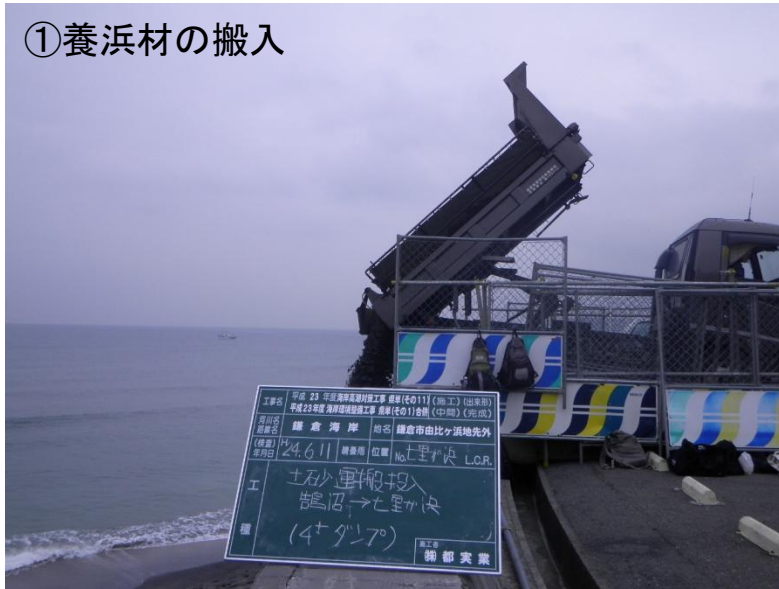
①養浜材の搬入

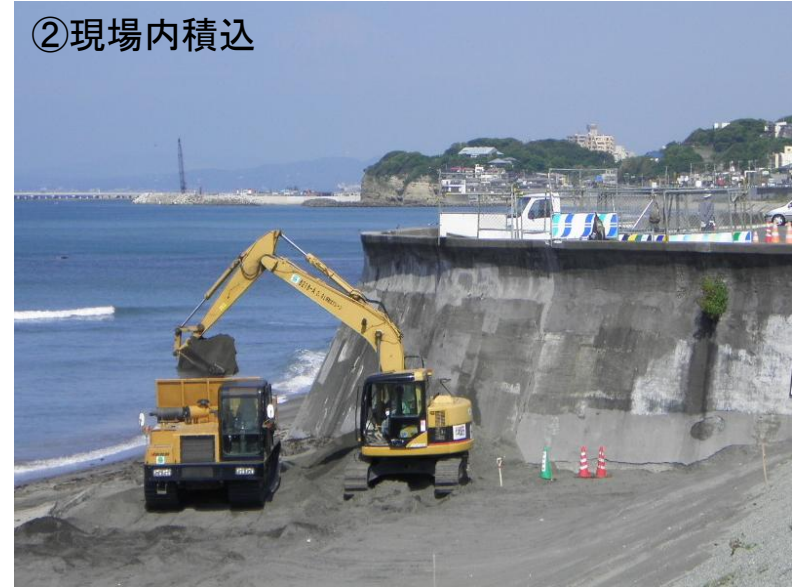
②現場内積込

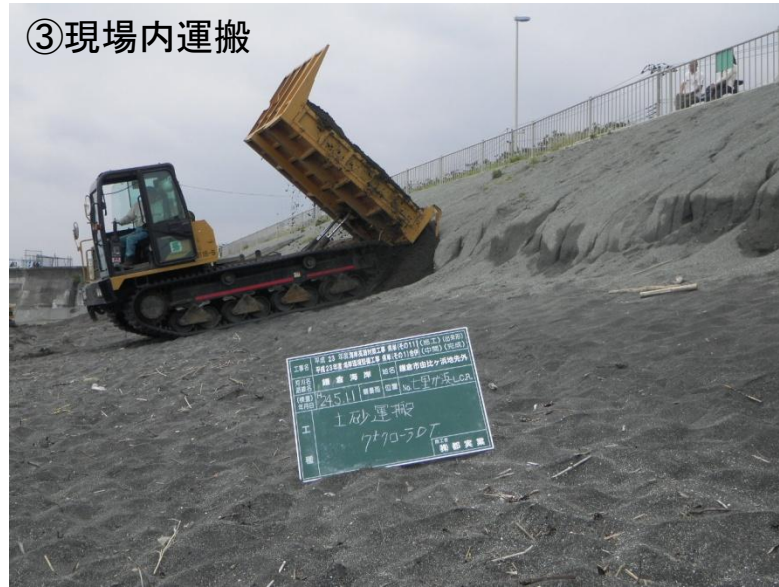
③現場内運搬

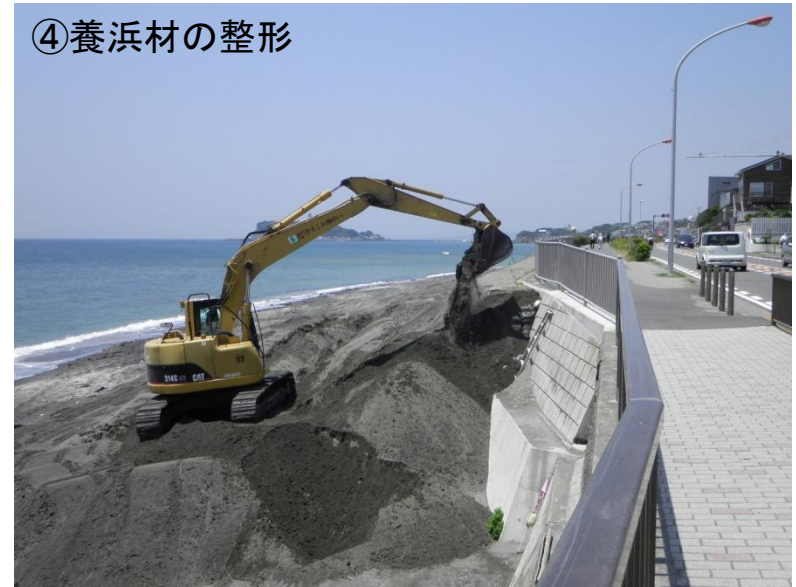
④養浜材の整形
