二ノ倉開発採石場増設事業  
事後調査報告書  
(第4回)

令和7年4月

株式会社 二ノ倉開発

事後調査報告書

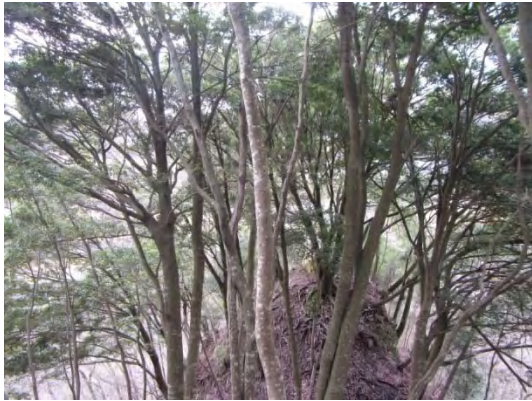
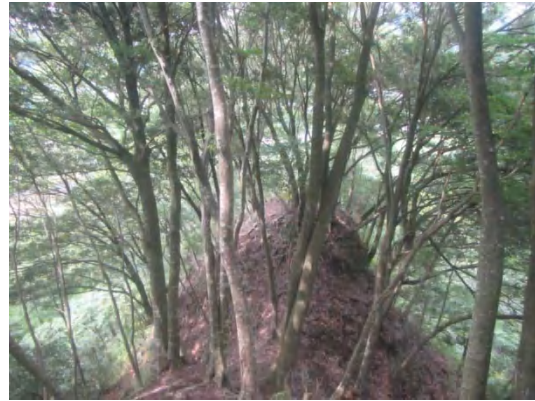
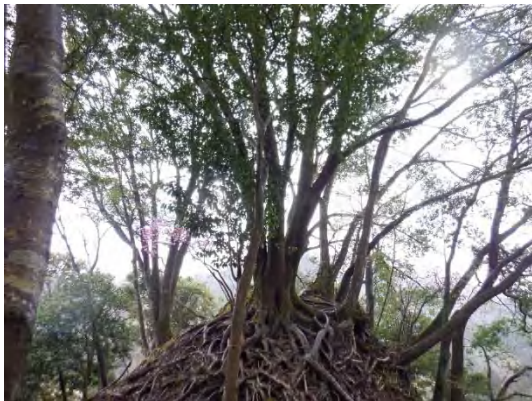
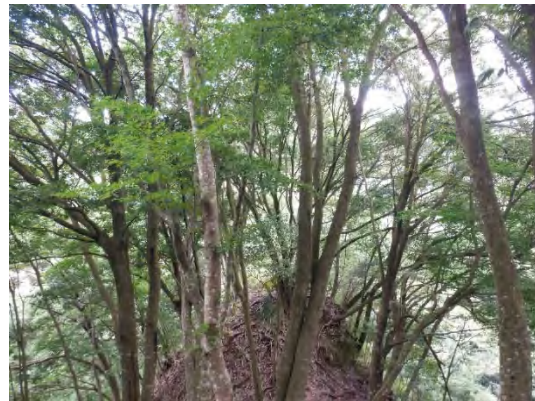
●ウラジロガシ群落

事後調査を実施した結果、優占するウラジロガシの樹高は 17m であった。亜高木層にはアカシデ、ウラジロガシ、コナラ等が生育し、低木層にはヤブツバキ、ミツバツツジ、ヤマツツジ等が生育していた。草本層ではスズタケ、ヒメカンスゲ、マルバウツギ等が生育しており、出現種数は春季に 23 種、夏季に 31 種であった。

平成 29 年度と比較すると、各階層において植被率がやや低下しており、出現種数も減少していた。特に草本層の出現種数は 6 割程度まで減少していた。

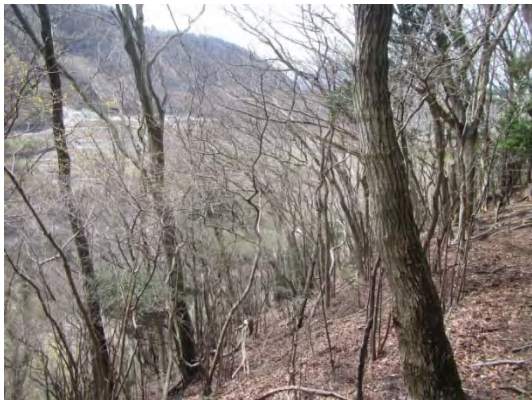
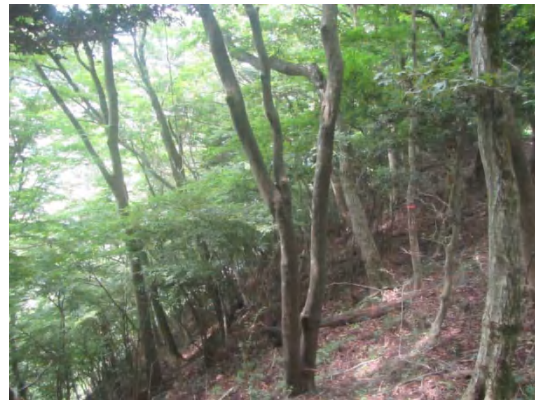
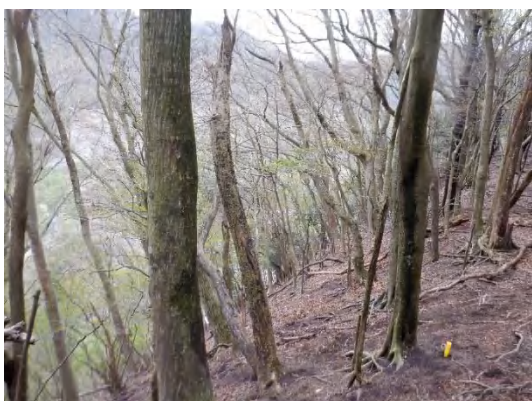
●コナラ・シデ・カエデ林 1

事後調査を実施した結果、群落高は 13～21m であった。高木層にはクヌギ、コナラ、イヌシデ等が優占し、亜高木層にはミズキ、ケヤキ、イロハモミジ等が生育していた。低木層においてはアブラチャン、イロハモミジ、エゴノキ等が生育していた。草本層ではアブラチャン、タチツボスミレ、ヤマミズ、マツカゼソウ等の生育が確認された。出現種数はコナラ・シデ・カエデ林 1 において春季に 27 種、夏季に 42 種、コナラ・シデ・カエデ林 2 においては春季に 26 種、夏季に 40 種であった。

平成 29 年度と比較すると、コナラ・シデ・カエデ林 1 では亜高木層から草本層において植被率が低下しており、出現種数も減少していた。コナラ・シデ・カエデ林 2 では、亜高木層及び低木層において植被率がやや低下していたが、出現種数は増加していた。

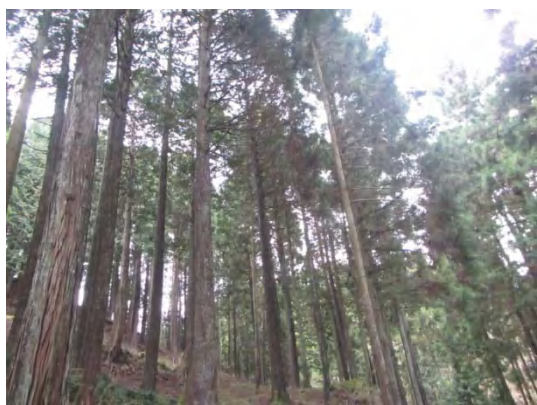
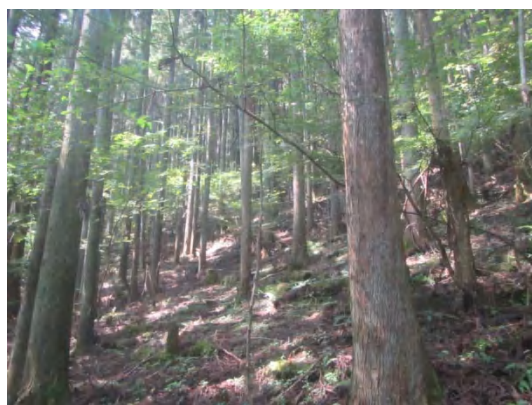
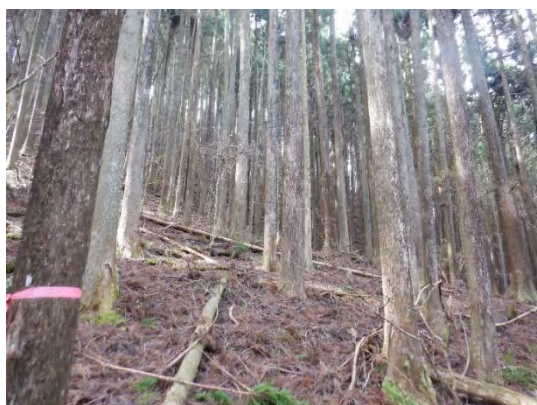
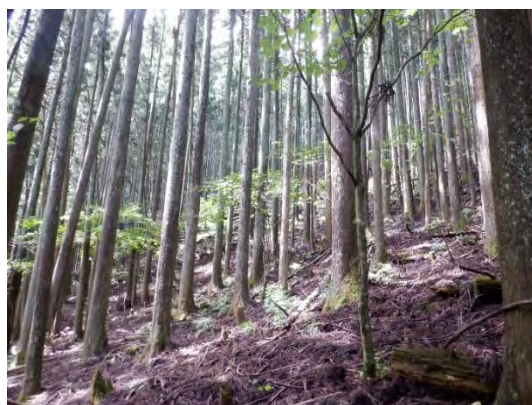
●スギ・ヒノキ植林

事後調査を実施した結果、群落高は 22m であった。群落構造は亜高木層を欠く三層構造であり、高木層にはスギが生育していた。低木層にはウリノキ、アブラチャン、ムラサキシキブ等が、草本層にはオオバノイノモトソウ、イノデモドキ、ヤマミズ等が生育していた。出現種数は春季に 29 種、夏季に 43 種であった。

平成 29 年度と比較すると、低木層において春季に植被率の低下がみられたが、夏季には回復していた。出現種数は、春季は変わらず夏季において減少していた。

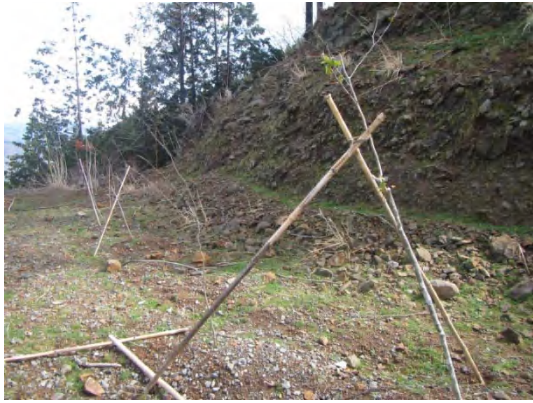
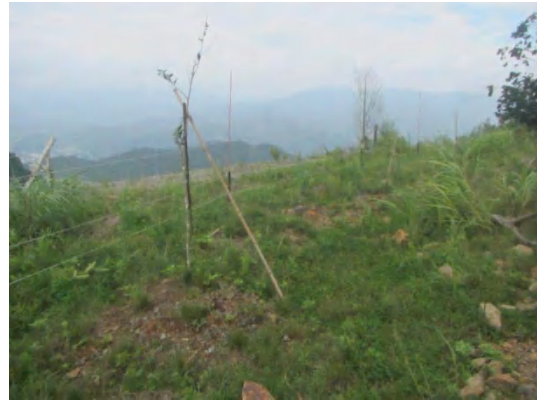
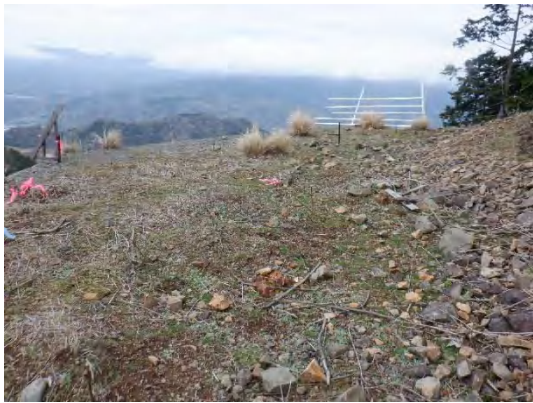
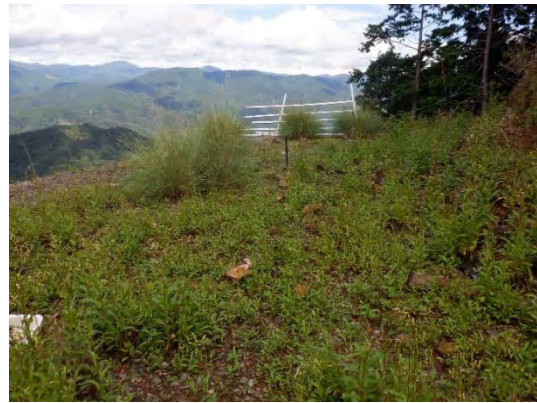
●植栽緑地

低木層として植栽されたヤブツバキはシカの食害により消失したが、草本層にはダンドボロギク、シロツメクサ、カタバミ等が生育し、植栽されたシロダモも残存していた。また、夏季にはヤシャブシやフサザクラ等の実生を確認しており、周辺からこれらの木本類の種子が入ってきているものと考えられる。出現種数は春季に 27 種、夏季に 33 種であった。

平成 29 年度と比較すると、低木層が消失したものの、草本層では夏季において植被率が上昇していた。出現種数は、春季には増加し夏季には減少していた。

植栽について、現状、事後調査地点において活着が確認された樹種はシロダモのみであったが、事後調査地点以外の場所では一部イヌツゲの活着も確認できた。今後も植栽緑地への野生動物の侵入を防ぐために設置した電気柵による生育樹種の多様化や活着率の上昇を期待する。また、植栽緑地において苗木の補植を継続している。

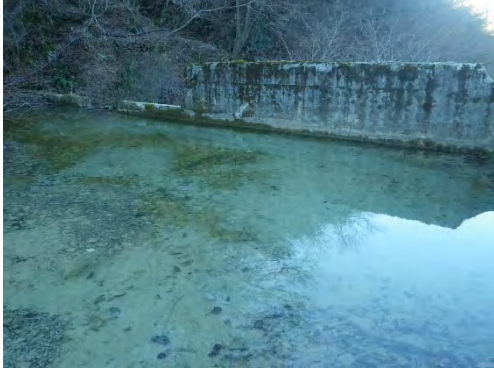
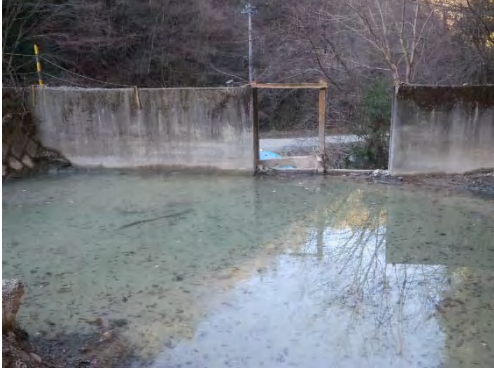
| 小段における植栽の状況 | 電気柵の設置の状況 |
|---|---|
| 調整池の状況① | 調整池の状況② |

| 項 目 | 予測評価書記載の環境保全対策 | 実施状況 |
|---|---|---|
| | 両生類・爬虫類 | <ul style="list-style-type: none"> <li>・段階的な掘削：急激な環境変化の低減</li> </ul> <p>「実施状況①」参照</p> <ul style="list-style-type: none"> <li>・潜在自然植生構成種などの植栽による森林環境の回復：生息環境の回復</li> </ul> <p>「実施状況②」参照</p> <ul style="list-style-type: none"> <li>・調整池の設置による濁水発生の低減及び流量の安定化：生息環境の維持</li> </ul> <p>図 2-2-3 及び表 2-2-4 に示すとおり、実施区域及び関連区域の最下流部に調整池を 2 つ設置し、関係車両が通過する道路（県道 76 号から場内入口までの区間）において路面舗装及びグレーチングの敷設を行ったことで、濁水発生の低減及び流量の安定化を図り、生息環境の維持に努めている。（※以下「実施状況③」とする。）</p> |

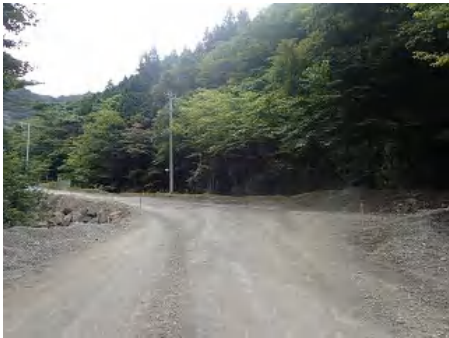
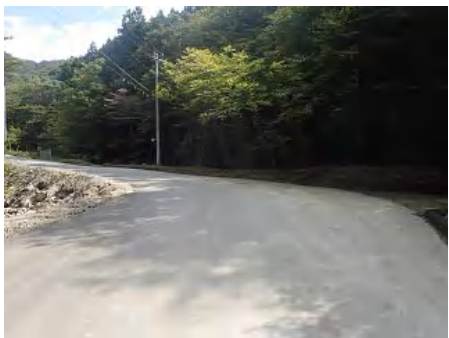
| 小段における植栽の状況 | 電気柵の設置の状況 |
|---|---|
| 路面舗装の状況（敷設前） | 路面舗装の状況（敷設後） |

| 項 目 | 予測評価書記載の環境保全対策 | 実施状況 |
|---|---|---|
| | 魚 類 | <ul style="list-style-type: none"> <li>・調整池設置、タイヤ洗浄機設置、道路整備時の硬質材料使用による濁水低減及び流量安定：生息環境の維持</li> </ul> <p>平成 29 年度までは、タイヤ洗浄機設置や、路面舗装に硬質材料を使用することで、濁水発生の低減及び流量の安定化を図り、生息環境の維持に努めていたが、その後、よりよい対策として、関係車両が通過する道路（県道 76 号から場内入口までの区間）において路面舗装及びグレーチングの敷設を行った。<br/>（※以下「実施状況④」とする。）<br/>調整池の設置、路面舗装及びグレーチングの敷設の状況は「実施状況③」のとおりである。</p> |
