5 公共用水域の水質汚濁状況図

(河 川)

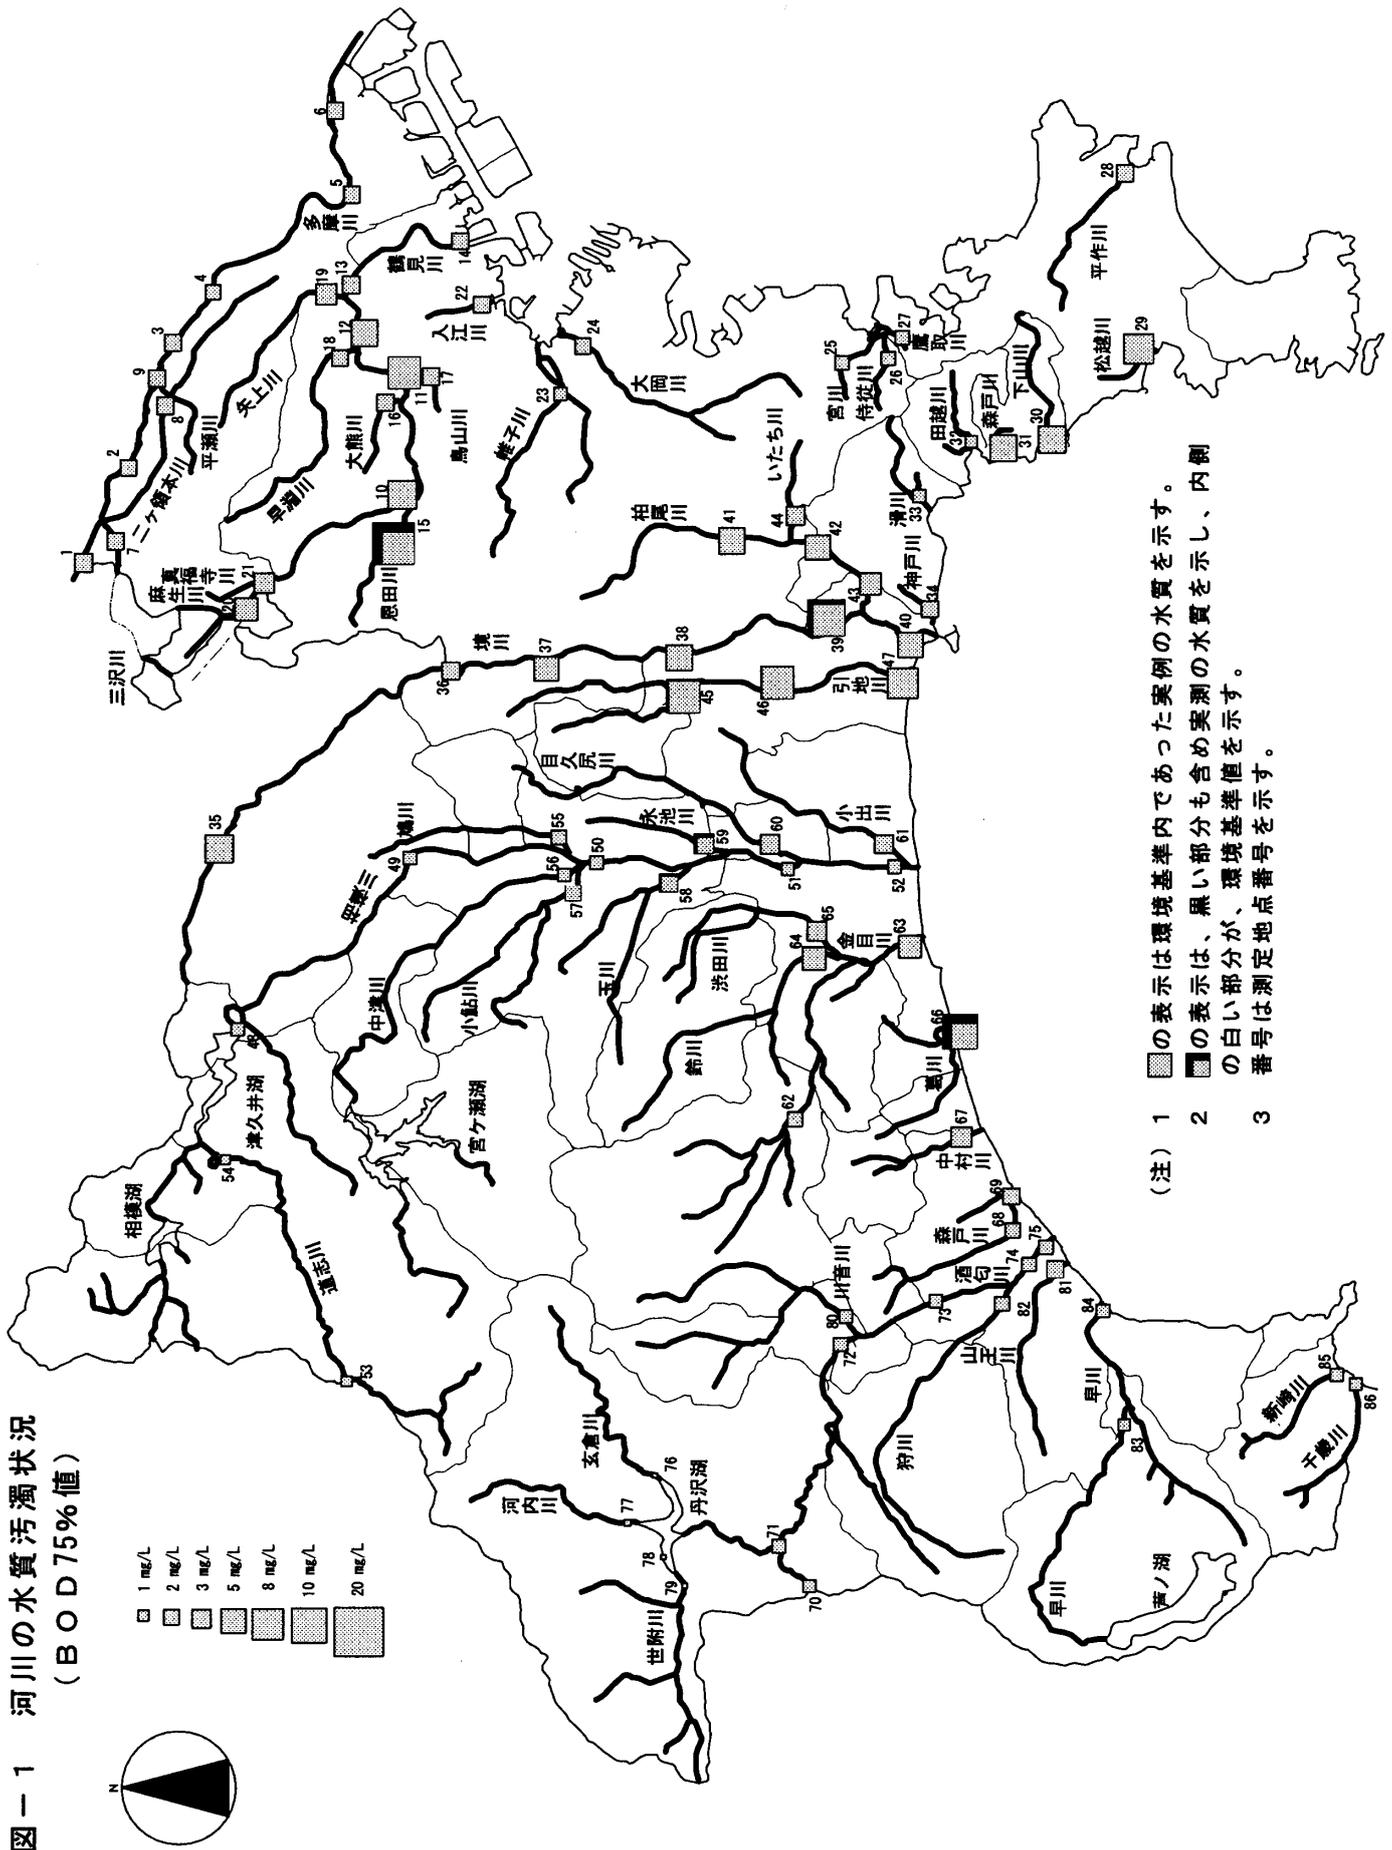
図一 1 河川の水質汚濁状況
(BOD75%値)

(注) 1 □の表示は環境基準内であった実例の水質を示す。
 2 ■の表示は、黒い部分も含め実際の測定の水質を示す。
 3 ○の白い部分が、環境基準値を示す。
 4 ○の黒い部分が、測定地点番号を示す。

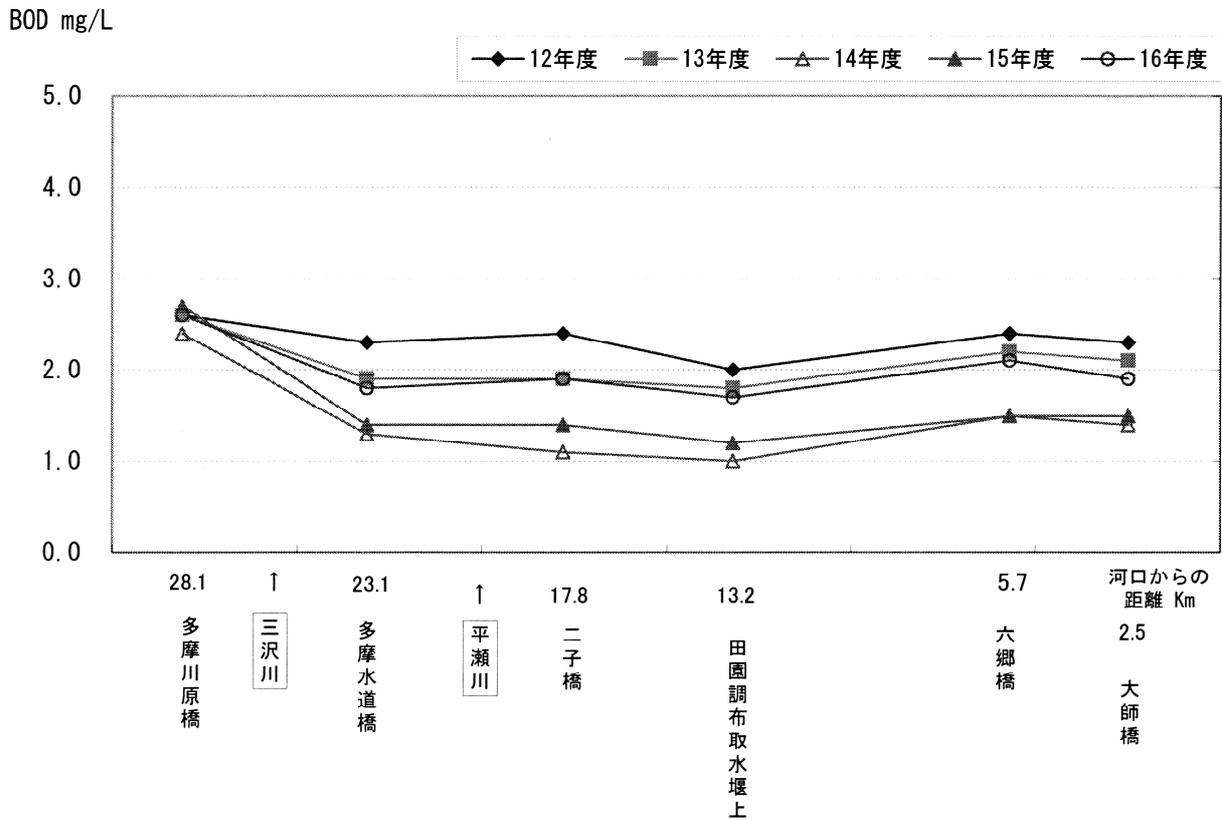
図2-1 多摩川におけるBOD縦断変化図

図-2 主要河川におけるBOD縦断変化図(年平均値)

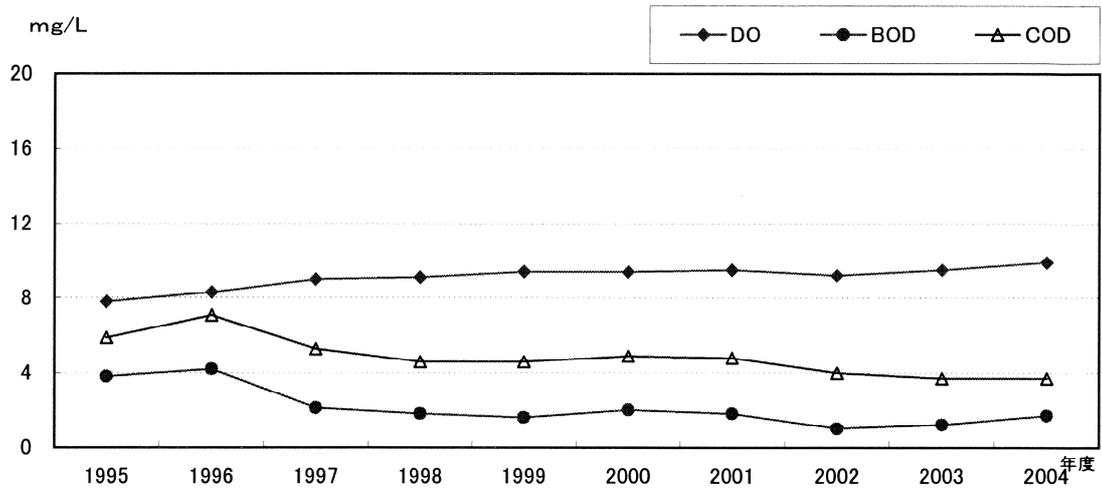
図3-1 多摩川(田園調布取水堰(上))

図-3 河川の主要地点における年平均値の推移
(BOD・COD・DO)

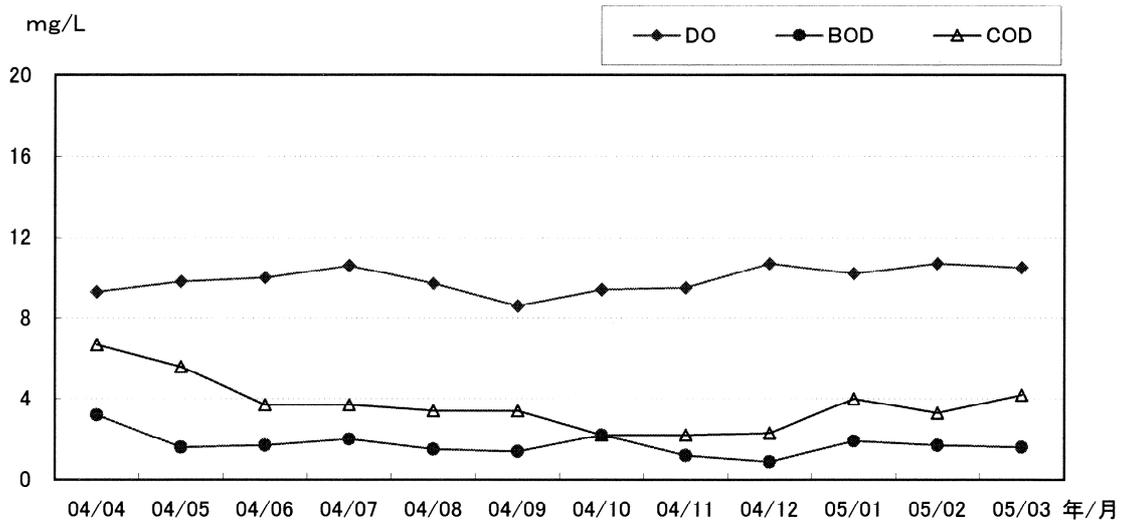
図4-1 多摩川(田園調布取水堰(上))

図-4 河川の主要地点における月別推移
(BOD・COD・DO)
