## 二級河川葛川河川改修工事の進捗状況について(令和8年1月下旬時点)

令和7年度は、河床掘削工事の約0.3km区間のうち、新田橋付近の0.14kmを実施しています。

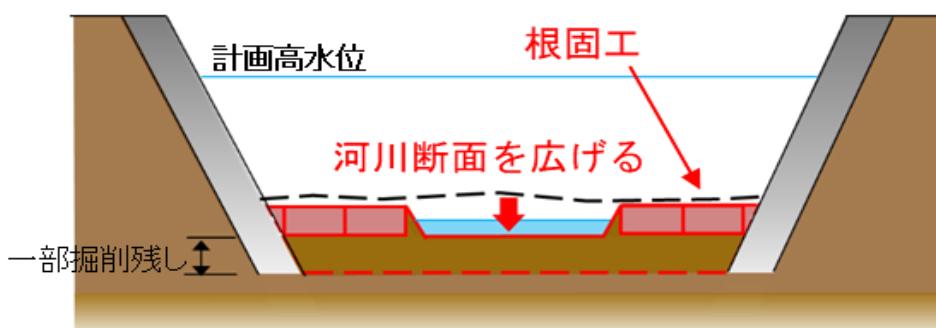
標準横断図（イメージ図）

河床掘削工事  
新田橋下流～内輪橋 約0.8km

ステップ1 左岸側から根固工を施工します。

ステップ2 左岸側の根固工が完了した後、右岸側の根固工を施工します。

ステップ3 両岸の根固工が完了した後、川の中央部を掘削して、本工事は完成となります。

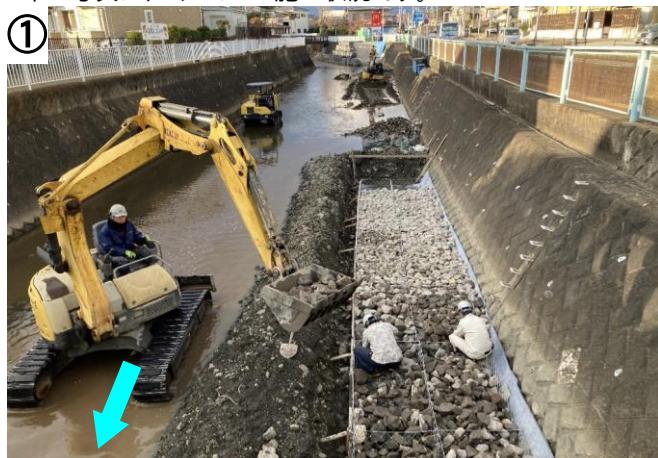
①の写真は、左岸側の根固工の施工状況で、かごマットと  
いう鋼製のかごに割栗石を敷詰めている様子です。

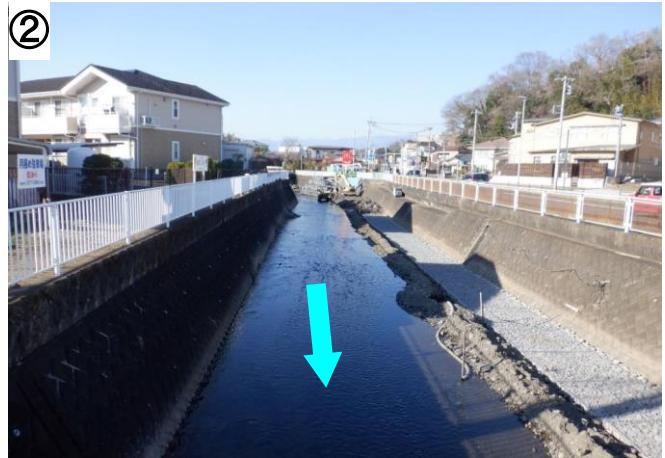
②の写真は、1月16日(金)に左岸側の根固工が  
完成した時の状況です。

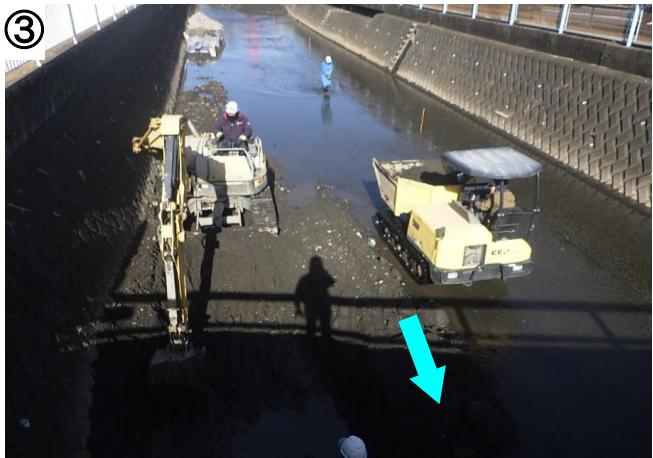
③

③の写真では、右岸側に根固工を施工するため、  
河床を掘削しています。

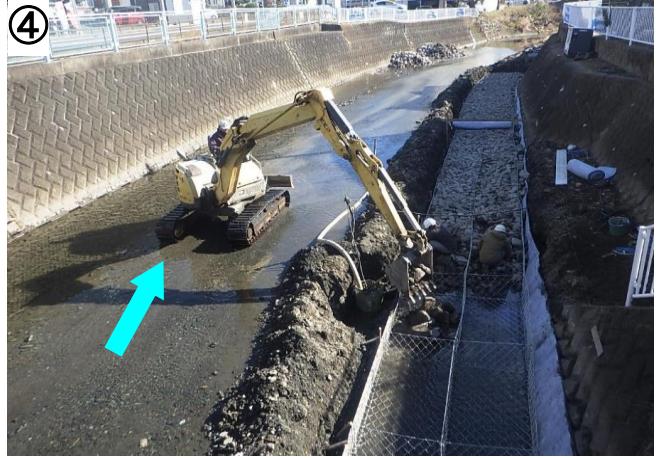
④

④の写真では、左岸側の根固工が完成しており、  
右岸側の根固工を施工するため、かごマットに割栗石を  
敷詰めています。

※ 現在、右岸側の根固工を鋭意施工しており、2月中旬頃にステップ2が完了する予定です。
